Rhône-Alpes, Rhône
Lyon 2e
Jacobins
23 rue Gasparin , 2 rue Simon-Maupin

Immeuble

Numéro de dossier : IA69006455
Date de l'enquête initiale : 2009
Date(s) de rédaction : 2009
Cadre de l'étude : inventaire topographique Inventaire de la Ville de Lyon
Degré d'étude : repéré

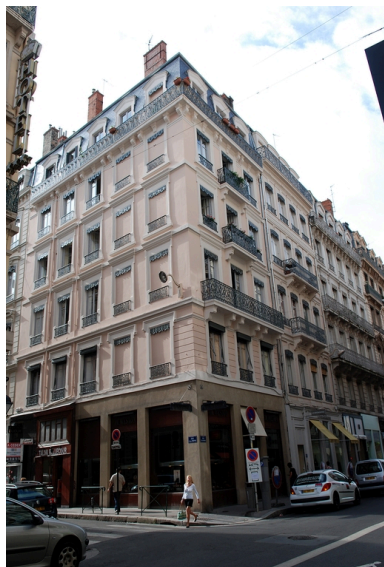
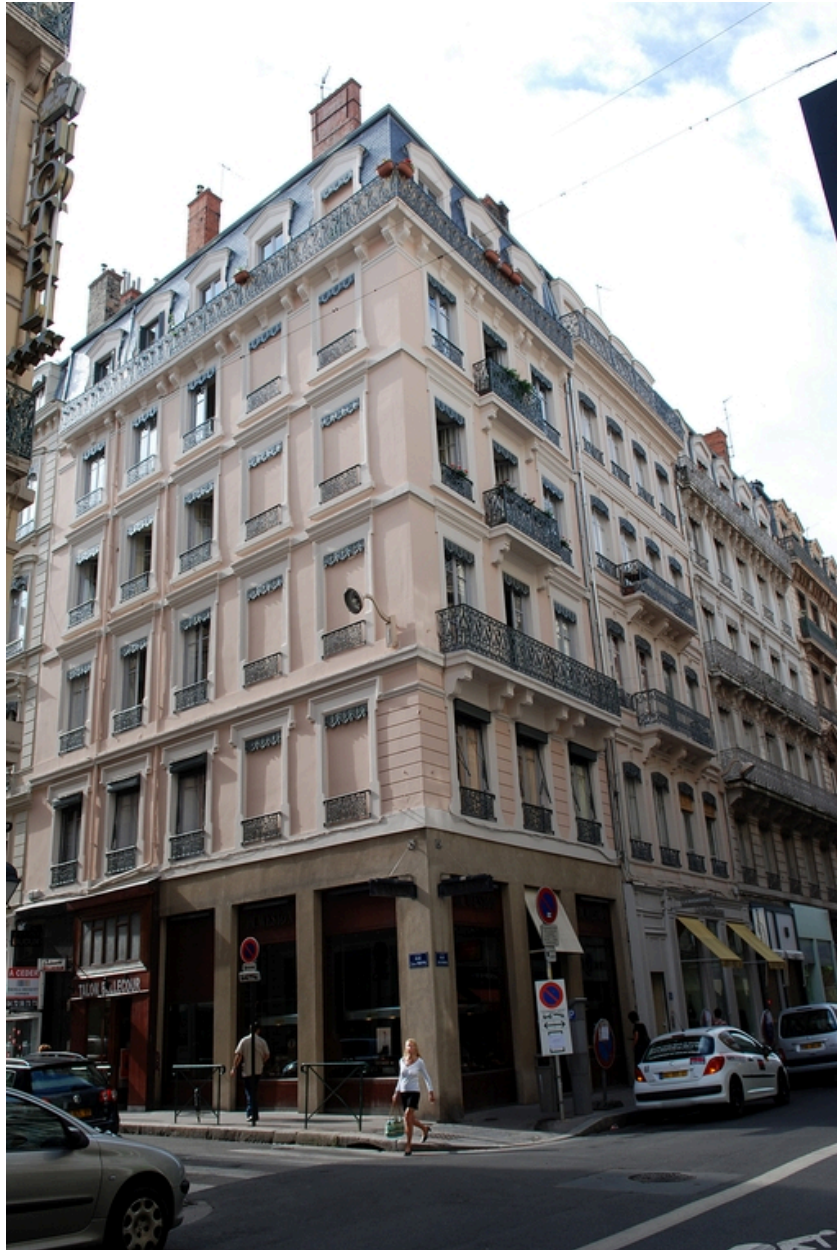
Vue générale
Phot. Véronique Belle
IVR82_20096904954NUCA

Vue générale

Matériau(x) du gros-oeuvre, mise en oeuvre et revêtement : calcaire, pierre de taille, enduit partiel
Étage(s) ou vaisseau(x) : sous-sol, 4 étages carrés, 1 étage de comble
Élévations extérieures : élévation ordonnancée
Type(s) de couverture : toit à longs pans brisés
Escaliers : escalier dans-oeuvre : escalier tournant à retours avec jour, en maçonnerie, suspendu

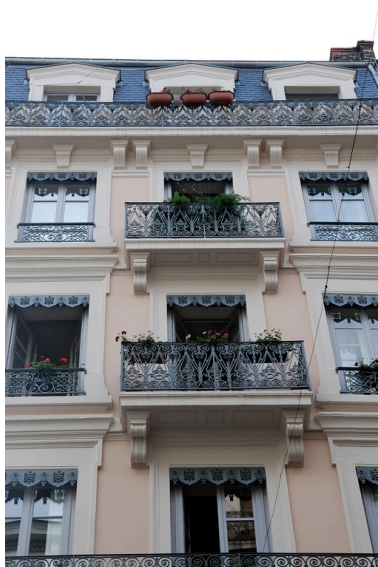
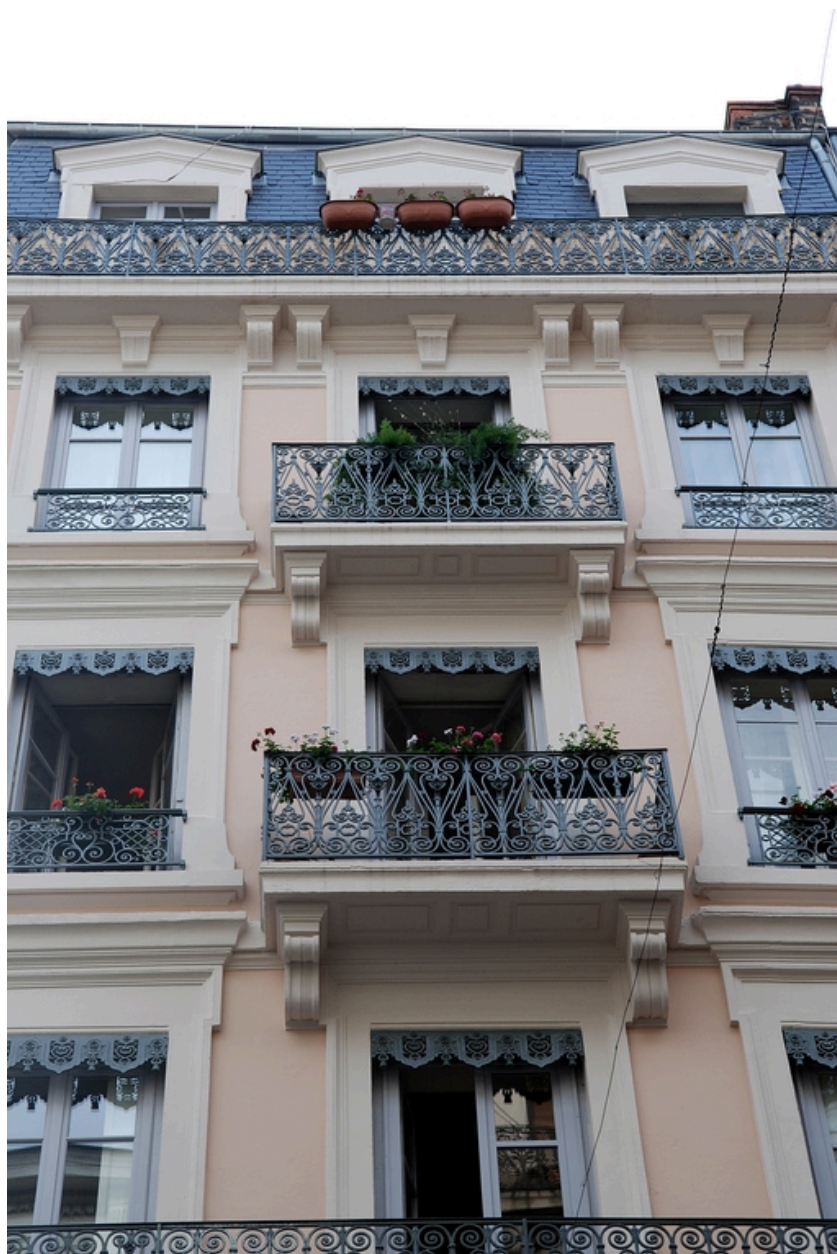
Élévation rue Gasparin : vue partielle
Phot. Véronique Belle
IVR82_20096904955NUCA

Elévation rue Gasparin : vue partielle

Le premier étage carré est traité en élévation comme un entresol (bossage continu en table sur la rue Gasparin et retour sur la rue Simon-Maupin)). Le sol de l'allée est revêtu de carreaux de ciment. La cage d'escalier est couverte d'un ciel ouvert. Des latrines se trouvent près du départ de l'escalier.

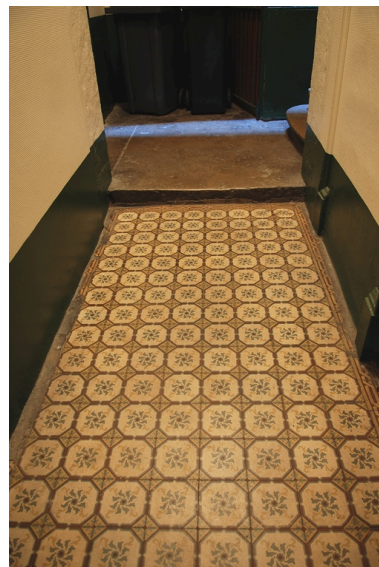
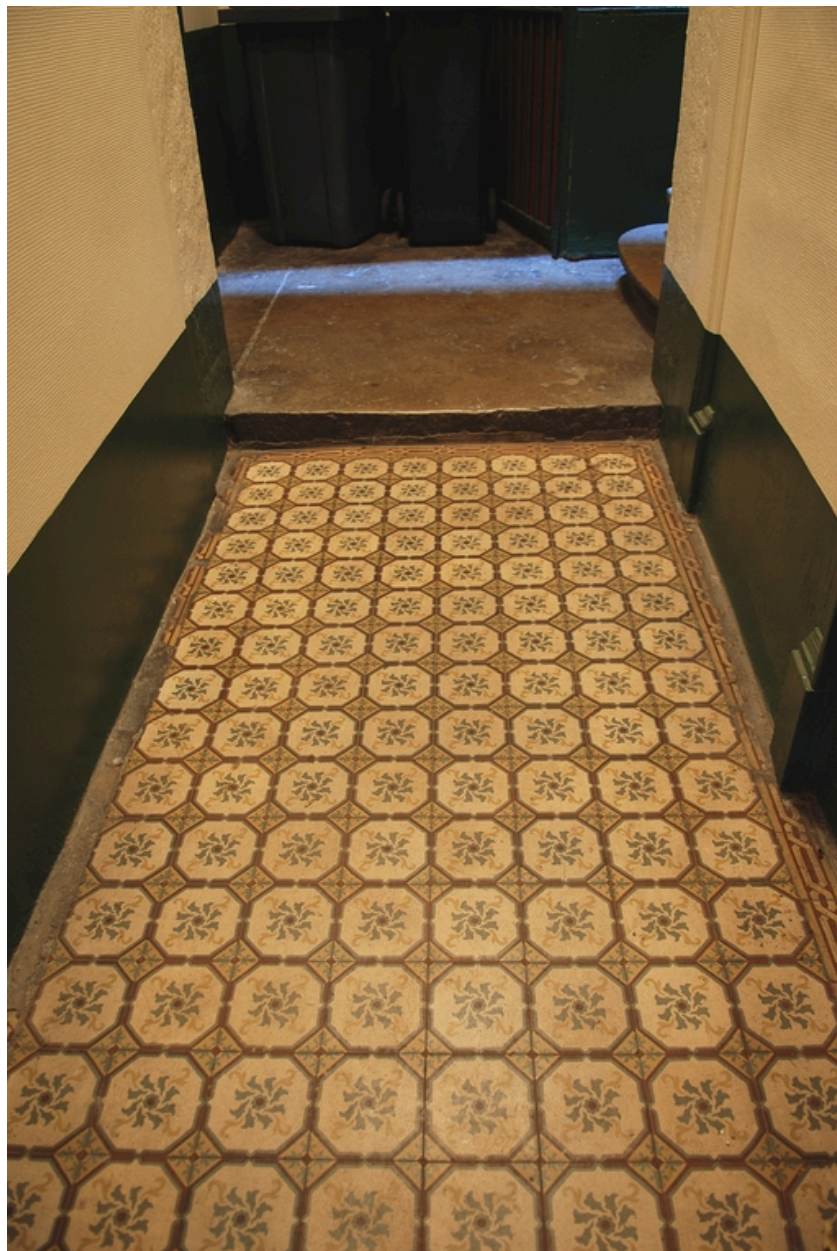
L'allée : revêtement de sol
Phot. Véronique Belle
IVR82_20096904956NUCA

L'allée : revêtement de sol

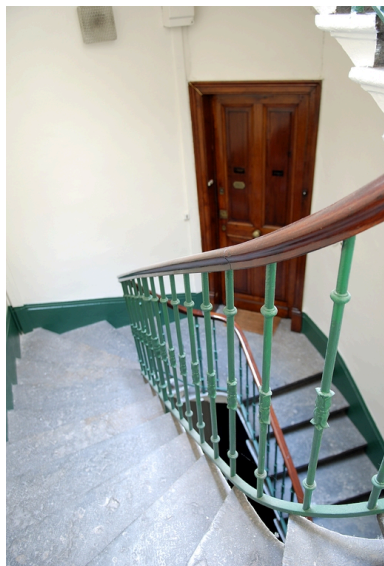
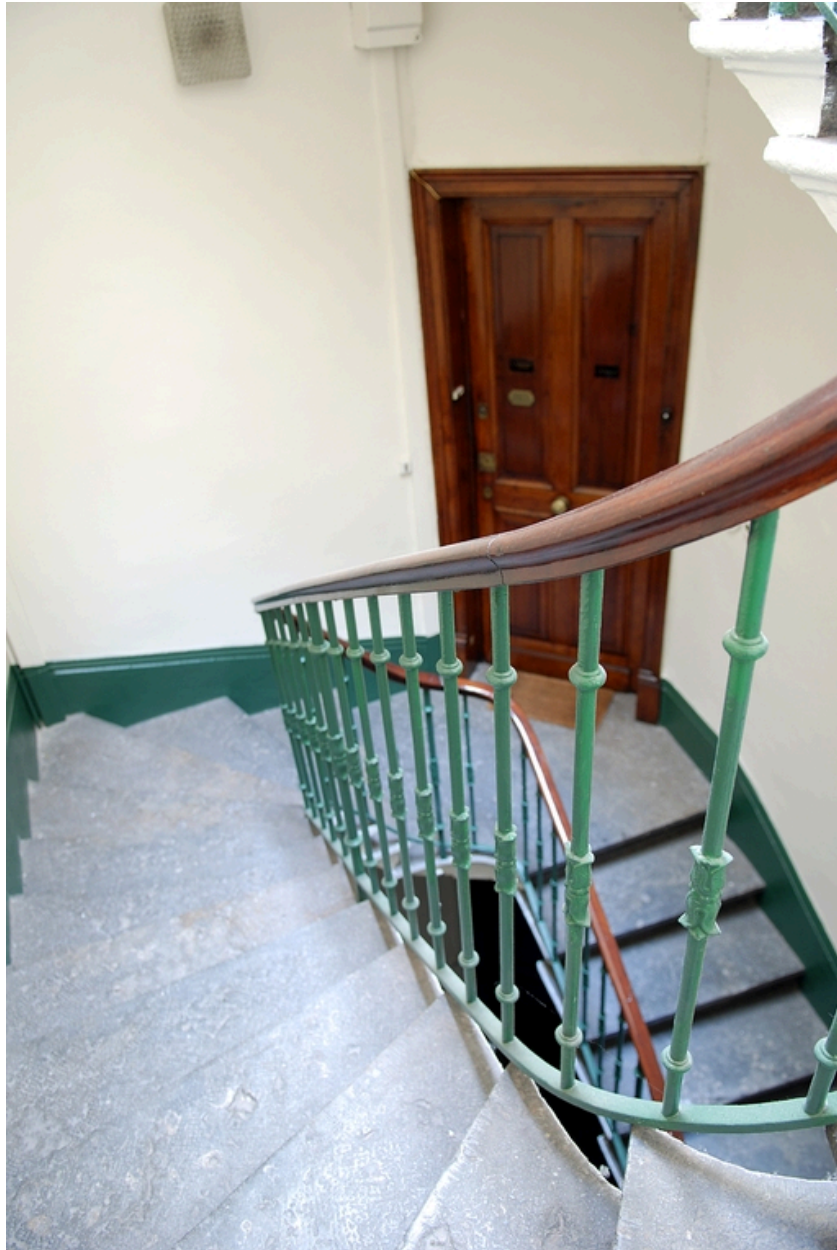
Escalier et porte palière
Phot. Véronique Belle
IVR82_20096904957NUCA

Escalier et porte palière
