Rhône-Alpes, Haute-Savoie
Cusy
Fésigny
montée de Fésigny, voie communale n°2

Croix de chemin

Numéro de dossier : IA74002506
Date de l'enquête initiale : 2015
Date(s) de rédaction : 2018
Cadre de l'étude : inventaire topographique Inventaire du Parc naturel régional du Massif des Bauges
Degré d'étude : repéré

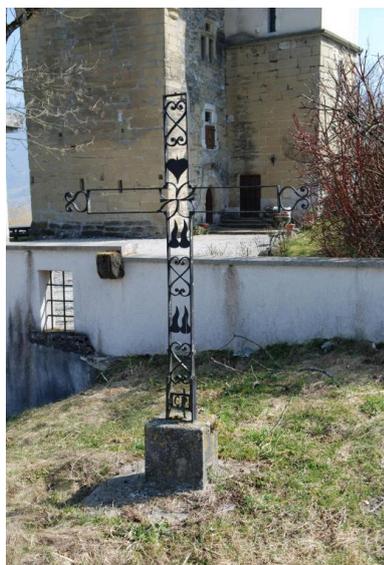
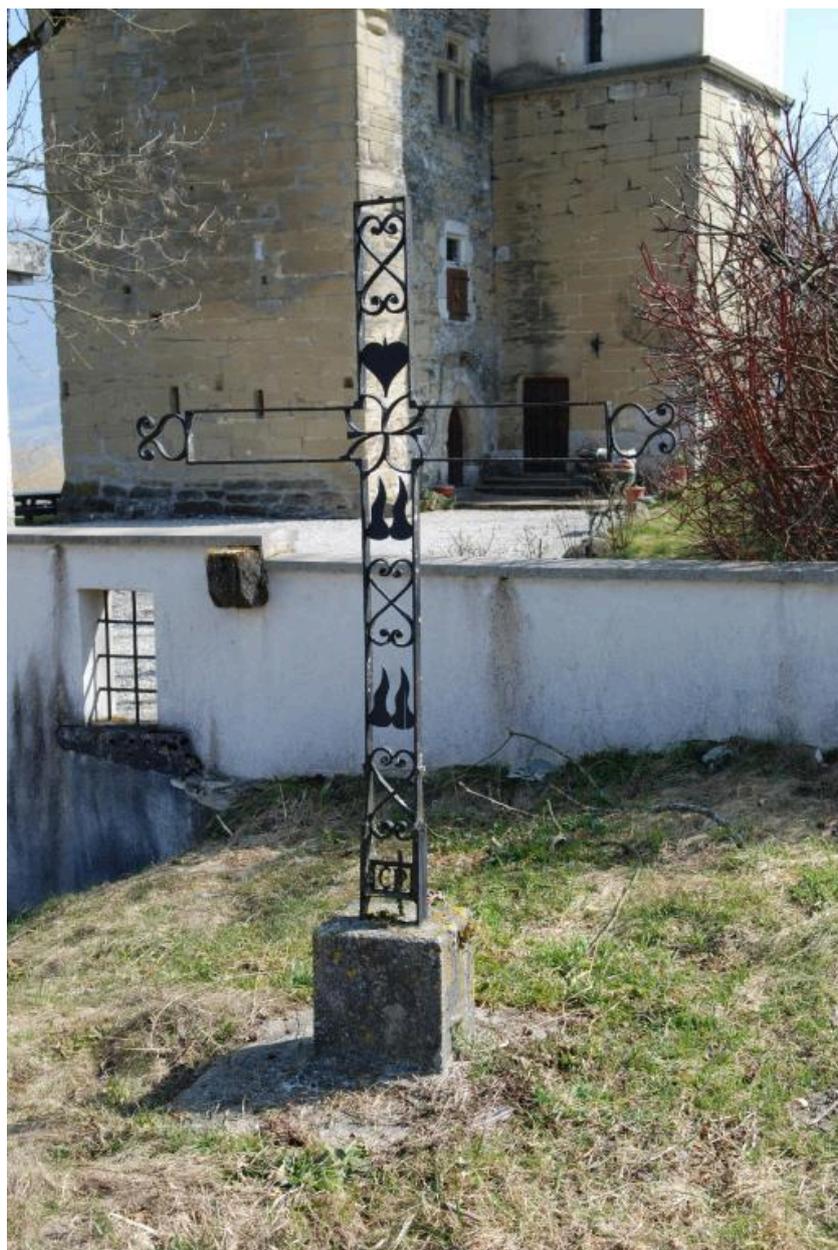
Croix en fer forgé reposant sur un dé en béton. Les bras de la croix sont évidés avec, dans les deux verticaux, un décor de volutes affrontées formant des cœurs, un cœur plein (en partie haute), deux paires de larmes adossées (en partie basse). A la croisée se trouve un quadrilobe ajouré et aux extrémités des bras de la croix, deux volutes adossées (l'extrémité du bras supérieur manque).

Typologies : croix en métal
État de conservation : vestiges

Vue d'ensemble de la croix.
Phot. Thierry Monnet
IVR84_20197400235NUCA

Vue d'ensemble de la croix.

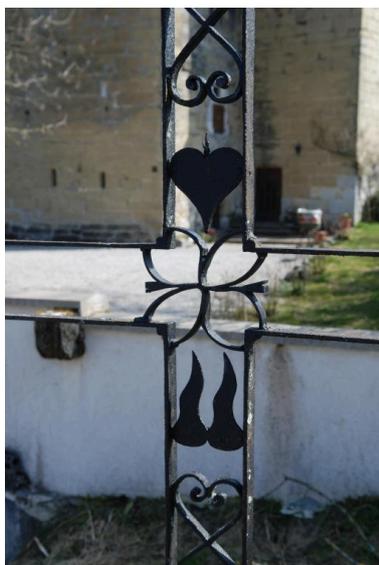
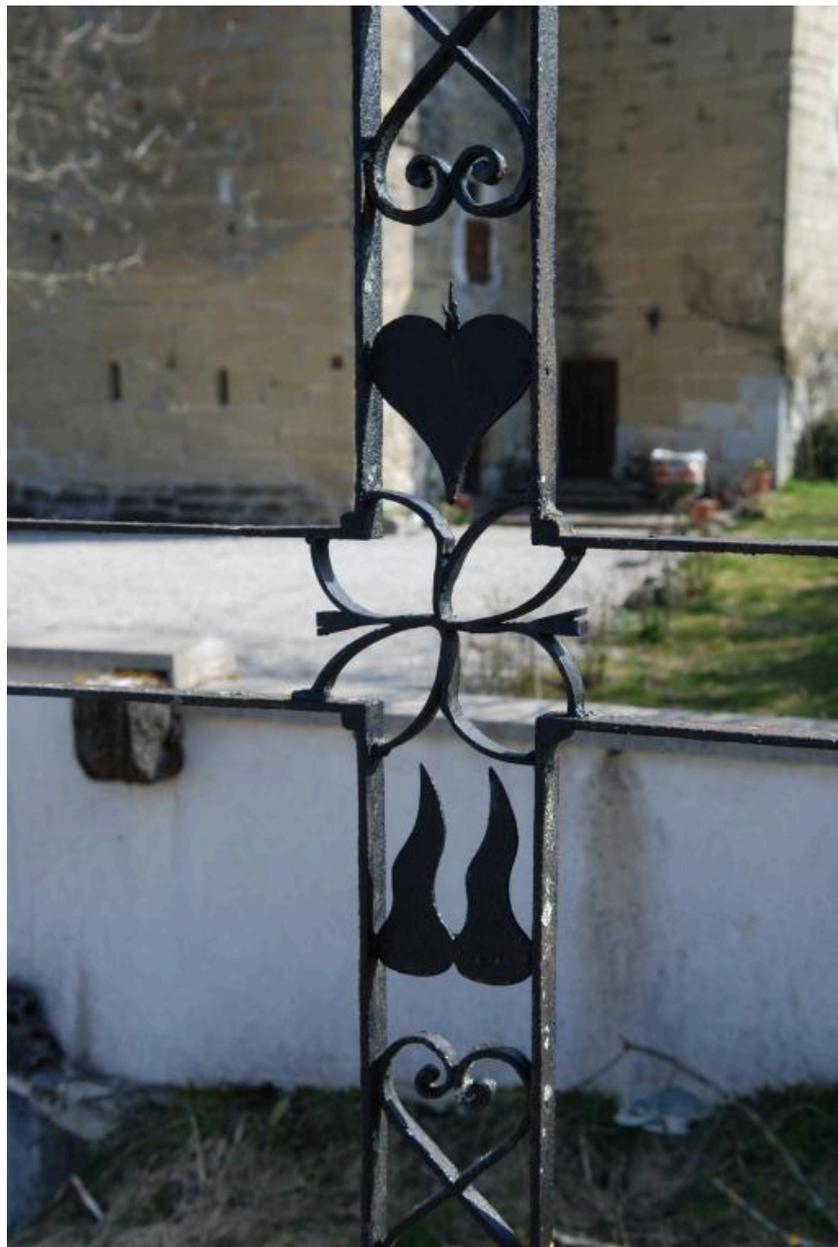
Plusieurs volutes affrontées forment des cœurs, un cœur dans le bras vertical (partie haute), deux séries de deux larmes dans le bras vertical (partie basse).

Détail de la croisée de la croix.
Phot. Thierry Monnet
IVR84_20197400136NUCA

Détail de la croisée de la croix.
