Lyon 7e
Guillotière
64 rue d'Anvers

Immeuble

Numéro de dossier : IA69007769
Date de l'enquête initiale : 2017
Date(s) de rédaction : 2017
Cadre de l'étude : inventaire topographique Inventaire de la Ville de Lyon
Degré d'étude : repéré

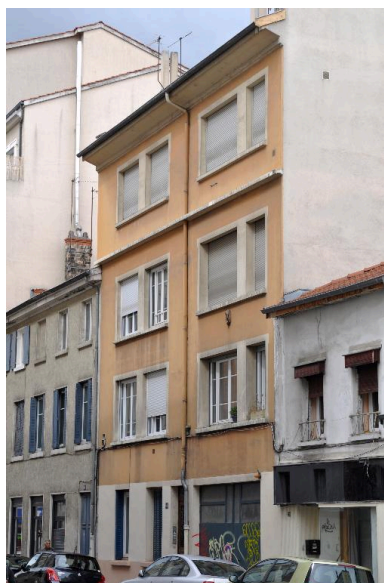
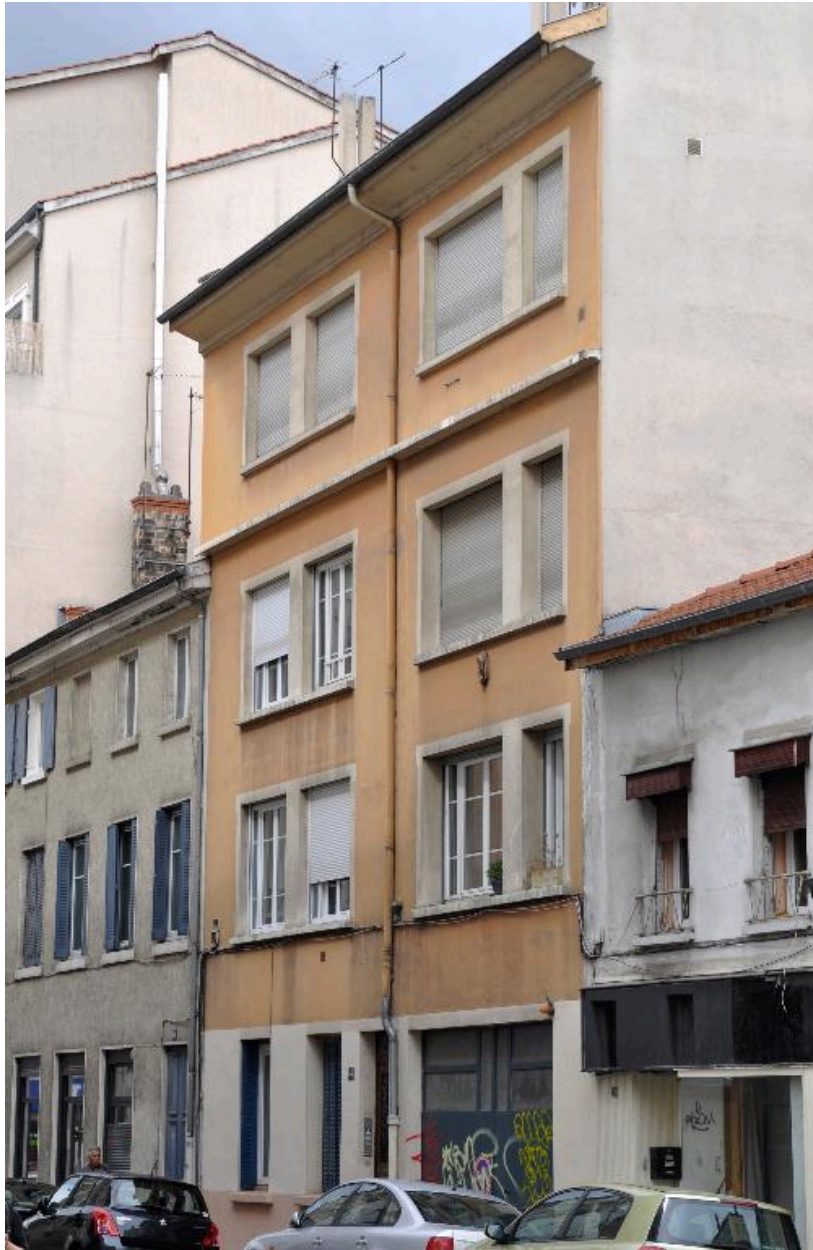
Vue générale, élévation sur rue
Phot. Magali Delavenne
IVR84_20176901428NUCA

Vue générale, élévation sur rue

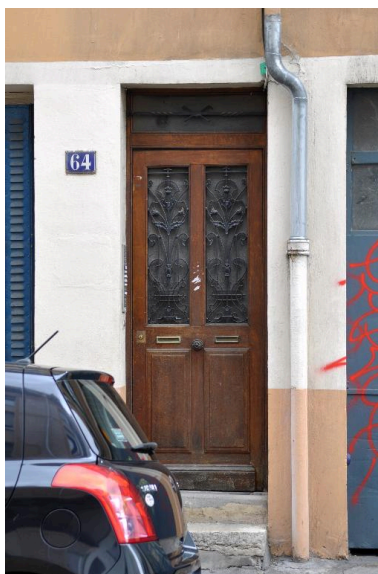
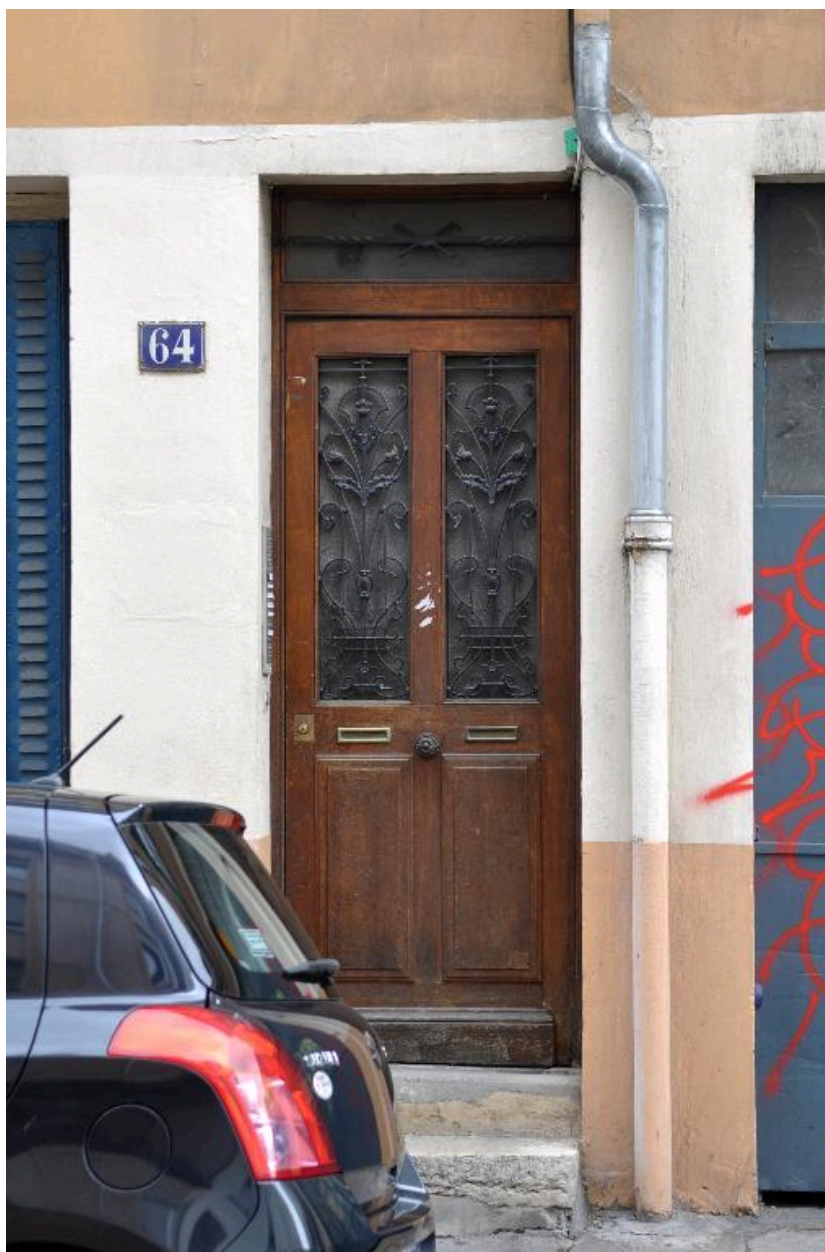
Vue rapprochée de la porte d'entrée
Phot. Magali Delavenne
IVR84_20176901429NUCA

Vue rapprochée de la porte d'entrée

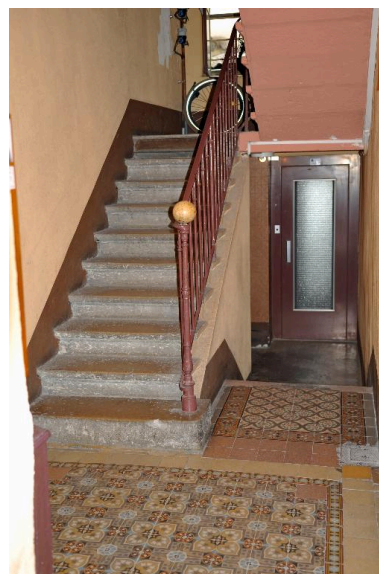
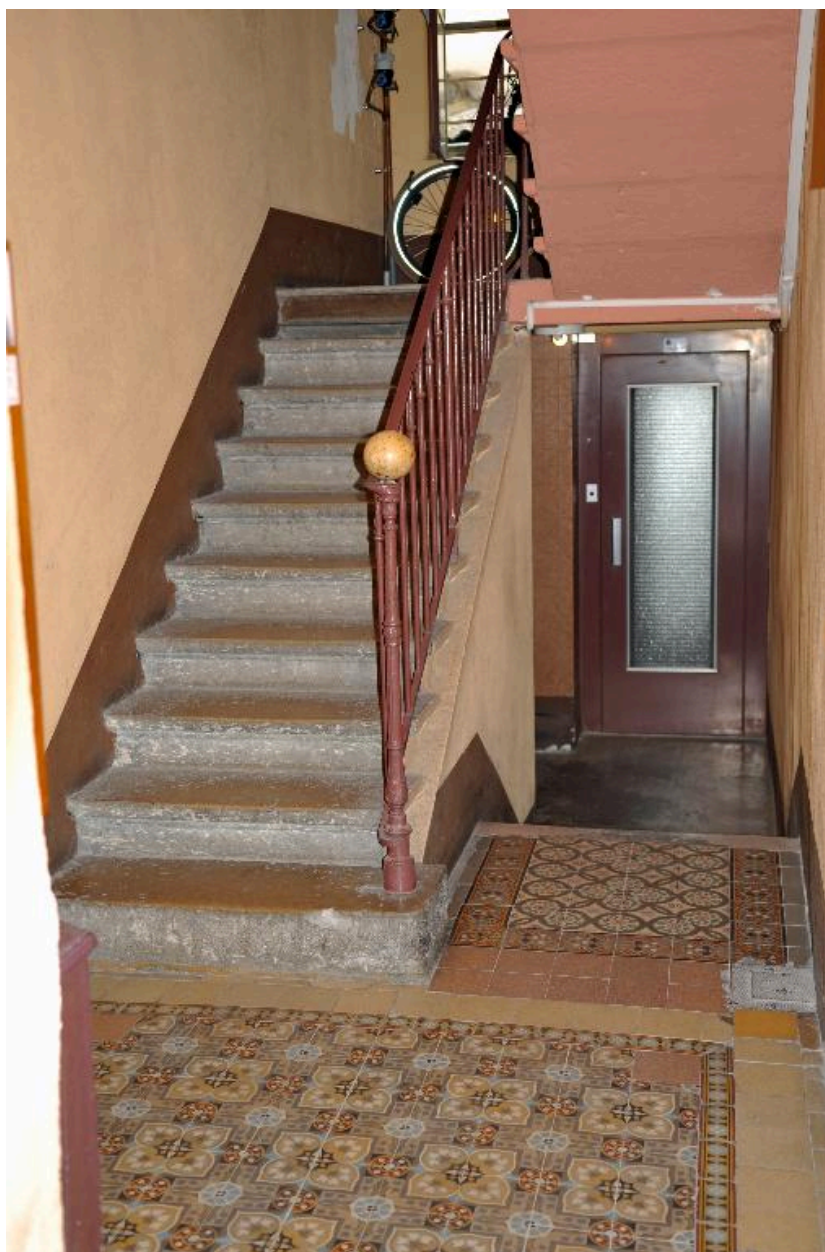
Vue intérieure, le départ de l'escalier et l'ascenseur ajouté en contrebas, pavement remanié
Phot. Magali Delavenne
IVR84_20176901430NUCA

Vue intérieure, le départ de l'escalier et l'ascenseur ajouté en contrebas, pavement remanié

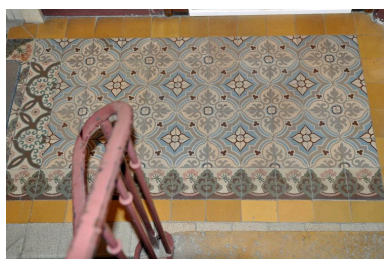
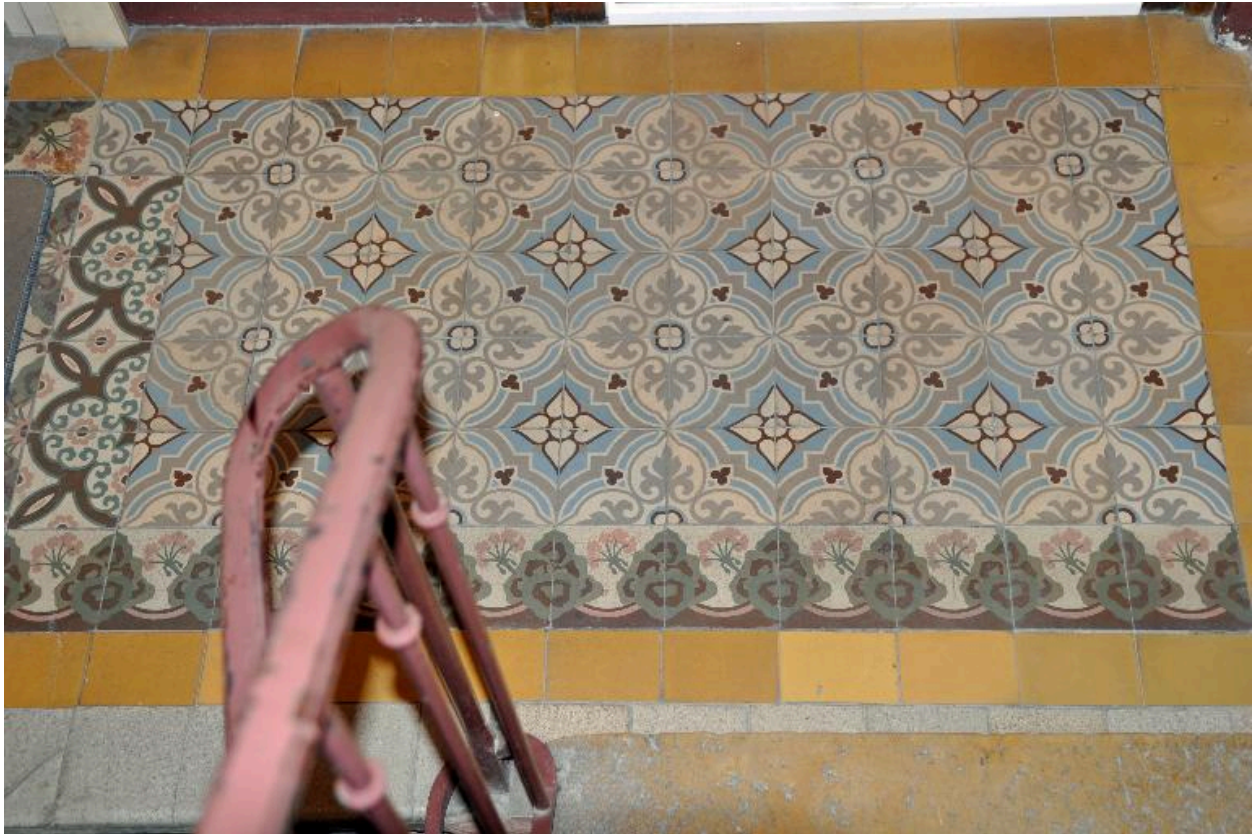
Vue intérieure, pavement en carreaux de ciment polychromes remaniés, sur le premier palier
Phot. Magali Delavenne
IVR84_20176901431NUCA

Vue intérieure, pavement en carreaux de ciment polychromes remanié, sur le premier palier

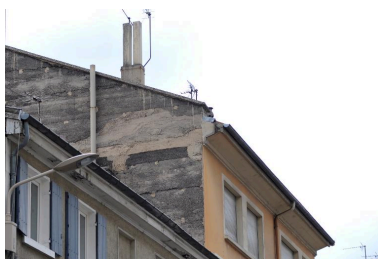
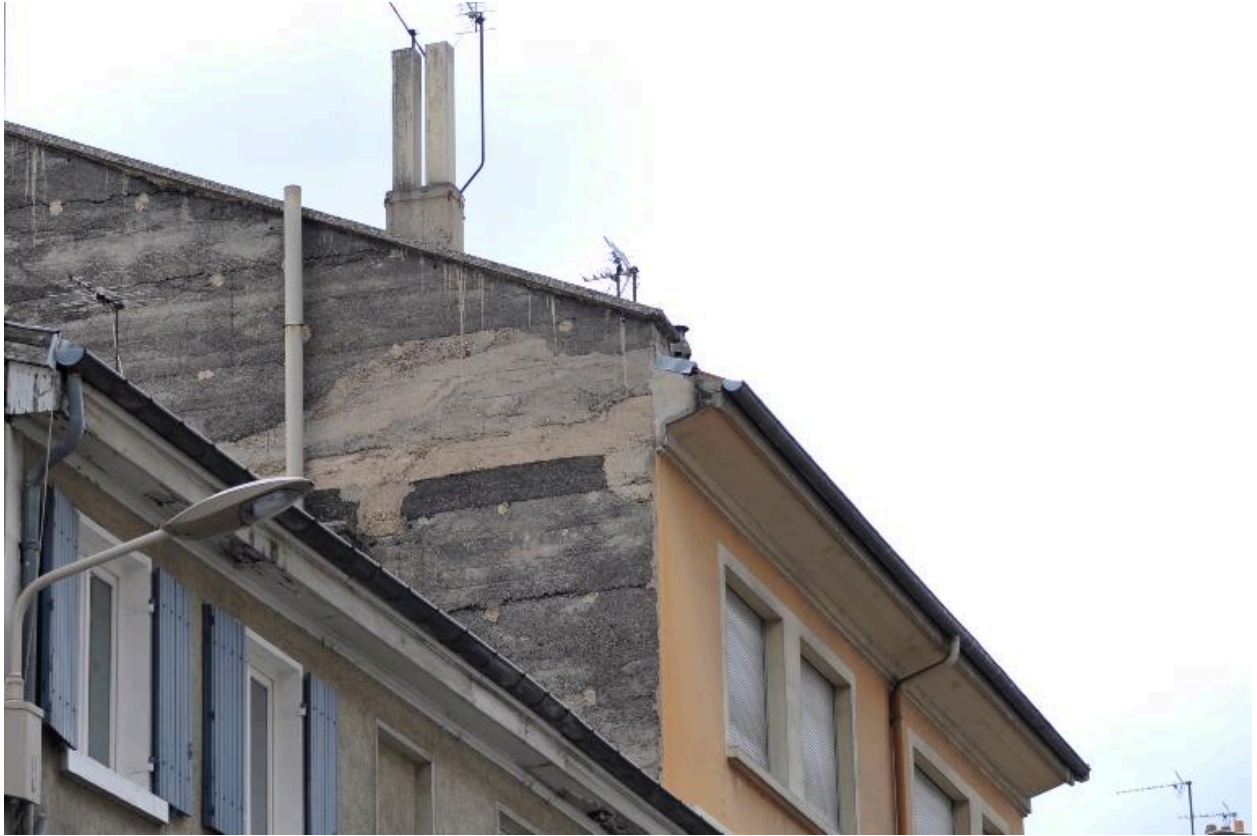
Vue du pignon sud, mâchefer et béton apparents
Phot. Magali Delavenne
IVR84_20176901432NUCA

Vue du pignon sud, mâchefer et béton apparents
