Rhône-Alpes, Savoie
Saint-Offenge-Dessous
Fins (les)
route des Nants

Ferme

Numéro de dossier : IA73003719

Cadre de l'étude : inventaire topographique Inventaire du Parc naturel régional du Massif des Bauges

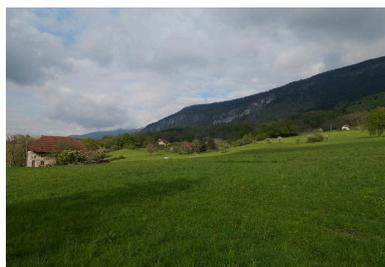
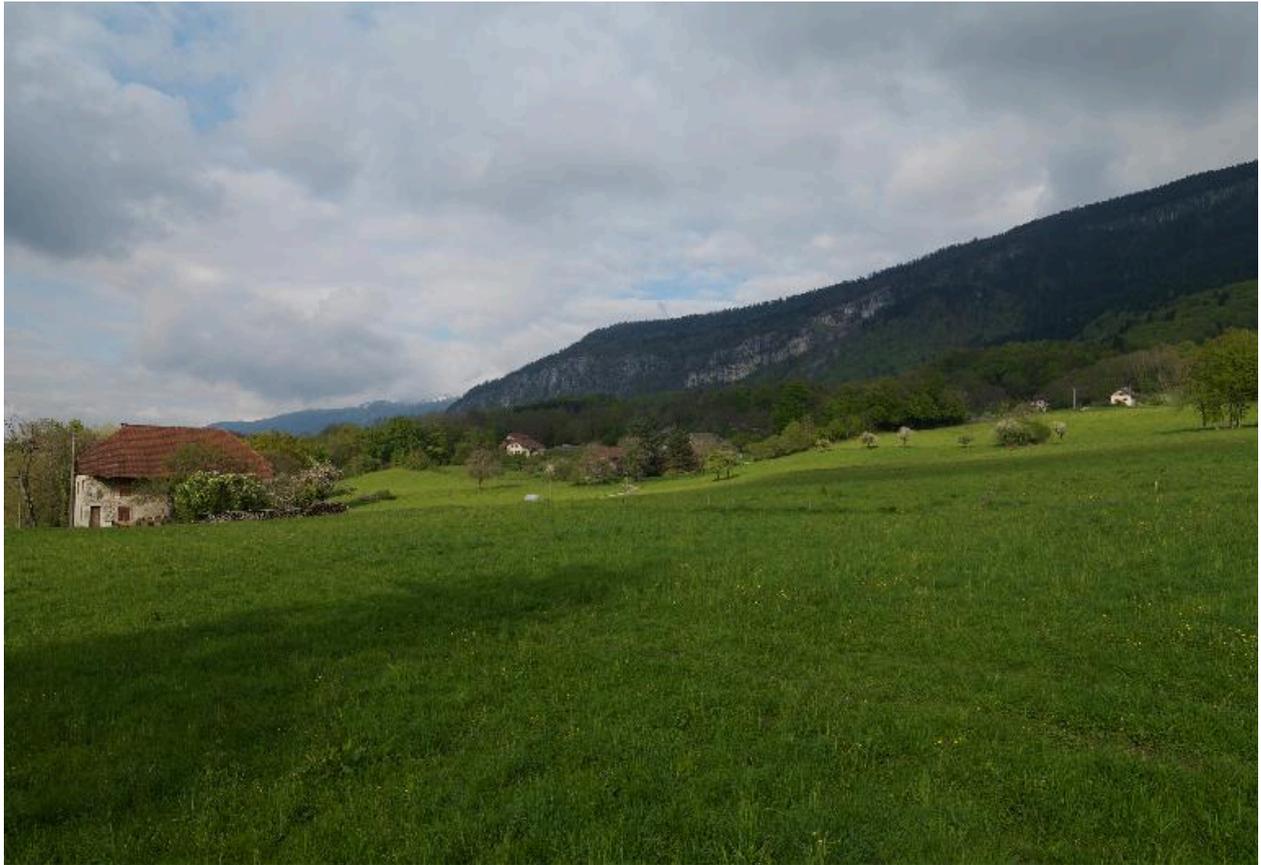
Vue générale de la ferme dans son site.
Phot. Thierry Leroy
IVR82_20157303867NUCAQ

Vue générale de la ferme dans son site.

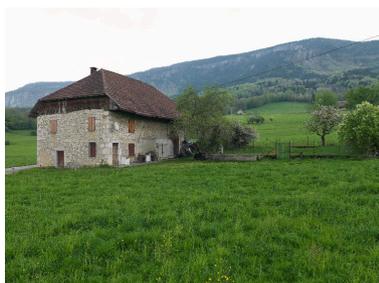
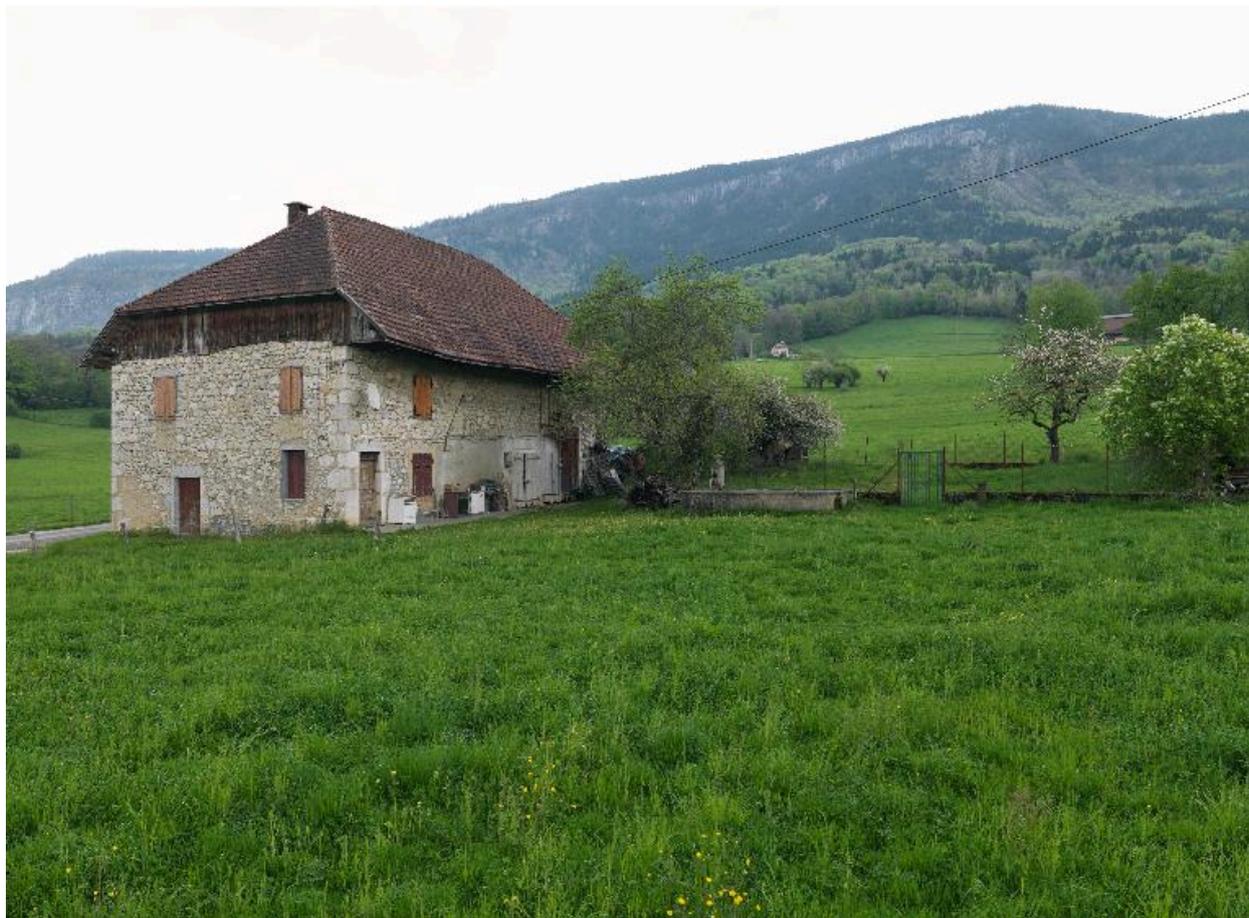
Vue d'ensemble de trois-quart.
Phot. Thierry Leroy
IVR82_20157303869NUCAQ

Vue d'ensemble de trois-quart.

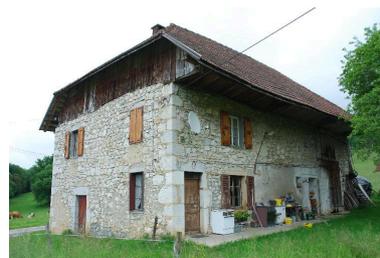
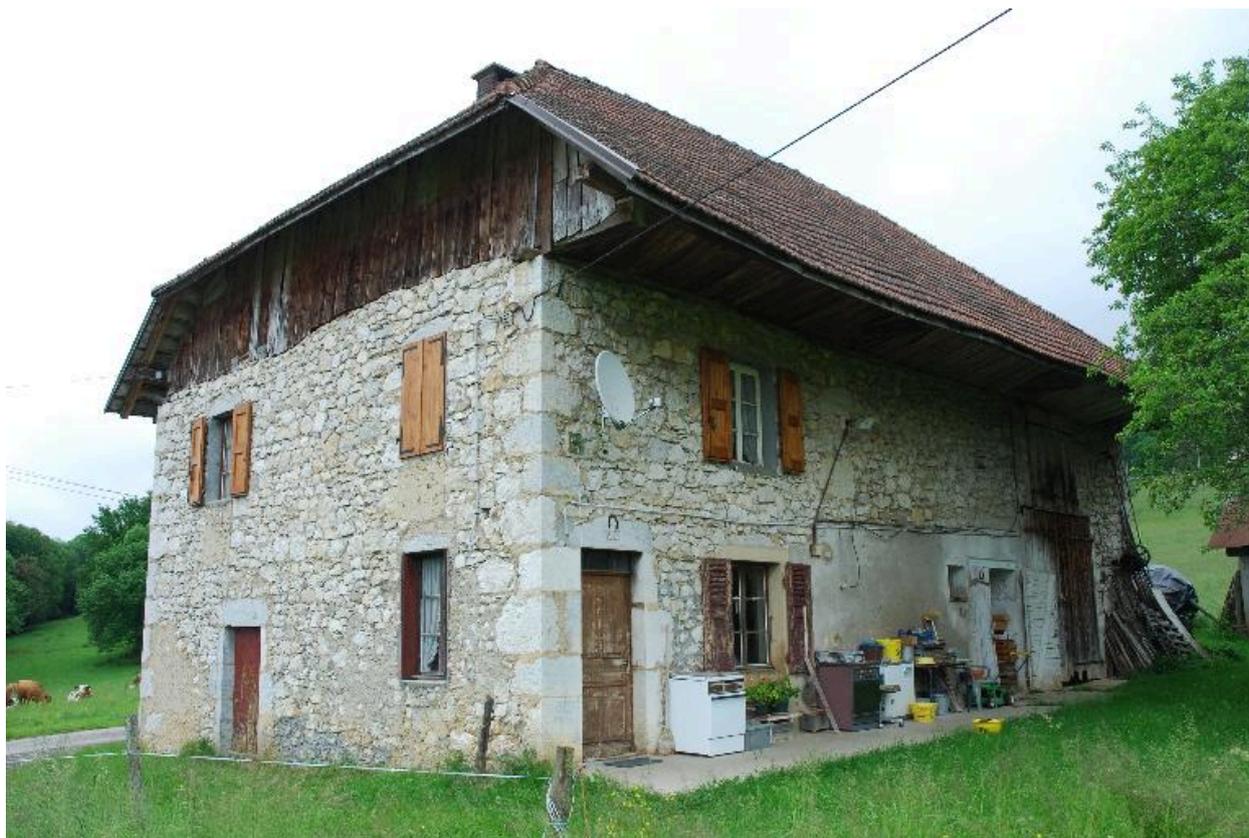
Vue d'ensemble de trois quart avant droit.
Phot. Thierry Monnet
IVR82_20157302598NUCA

Vue d'ensemble de trois quart avant droit.

Ferme à juxtaposition de plan rectangulaire et implantée de plain-pied. La construction est en moellon de calcaire irrégulièrement enduit. La façade principale, orientée au sud, reçoit les entrées, de gauche à droite, du logis, de l'étable puis de la grange. La porte du logis ouvre sur un couloir à partir duquel on accède à l'étage par un escalier, et à la cuisine située sur sa droite ; dans cette dernière se trouve encore une cheminée en molasse peinte (le linteau repose sur des petites consoles en doucine). Sur l'arrière de ce premier espace, un second sert de cave, accessible par une porte percée dans le mur pignon ouest, et éclairée au nord par une petite baie (cave à légume, pomme de terre, cidre). A l'étage carré se trouvent deux chambres. L'étable et la grange possèdent, sur les façades avant et arrière, de grandes doubles portes ; la porte arrière de l'étable a son linteau en arc plein-cintre. L'encadrement des baies est en pierre de taille (calcaire) ; le piédroit gauche de la porte du logis forme la chaîne d'angle de la ferme. Le toit, à longs pans et demi-croupes, est couvert de tuiles plates mécaniques.

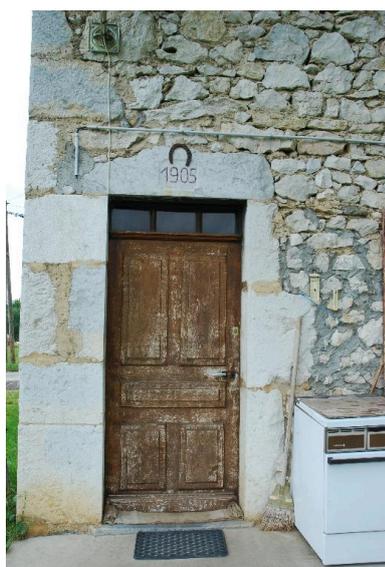
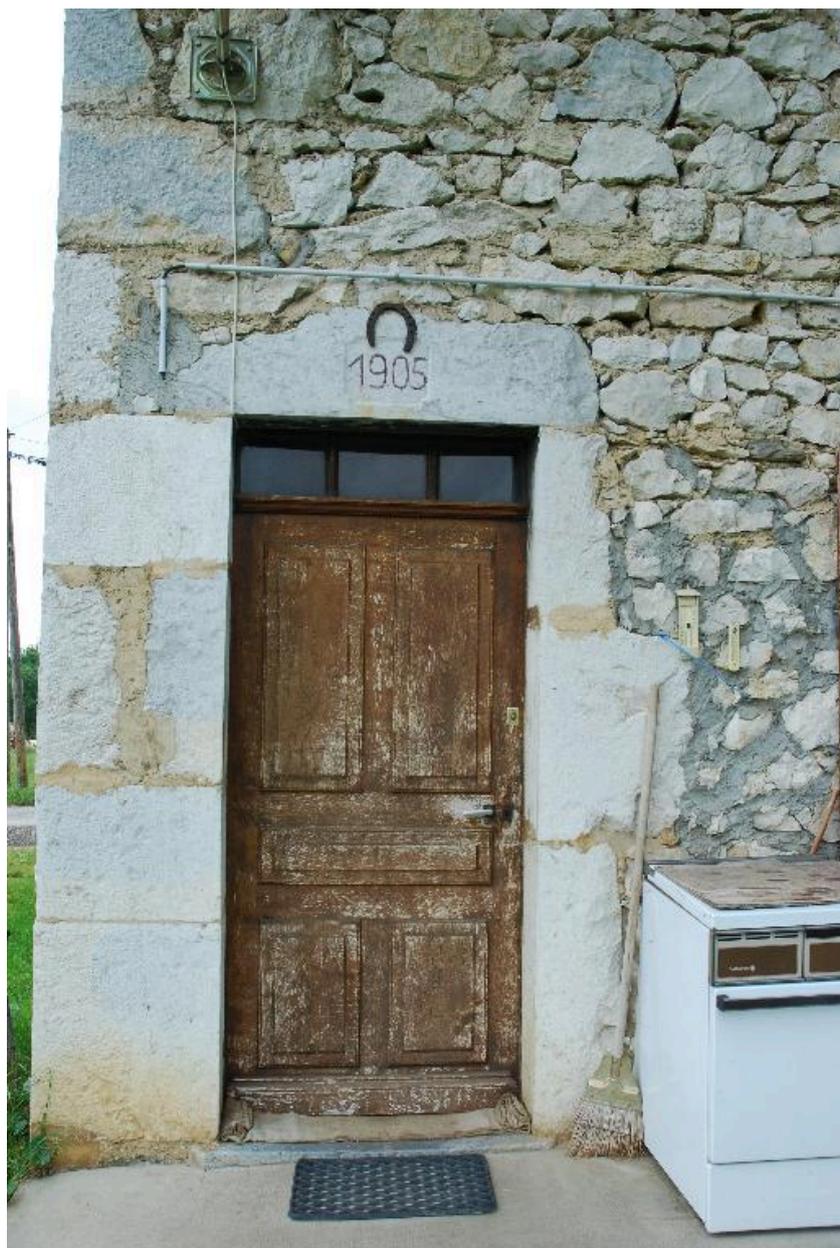
Détail de la porte d'entrée du logis.
Phot. Thierry Monnet
IVR82_20157302599NUCA

Détail de la porte d'entrée du logis.

Ferme construite par Joseph Lansard vers 1904-1905. La date 1905 est portée sur le linteau d'entrée de la cuisine (peinte dans un cartouche en creux). Plusieurs baies du logis ont été agrandies (encadrement ciment). La grange a été agrandie vers le sud vers 1920 ; l'entrée se faisait, à l'origine, par la façade arrière ; aujourd'hui la grange est traversante. A la fenêtre de la cuisine se trouvait un établi de cordonnier. En 1995, au moment de l'arrêt de l'exploitation, la ferme possédait une dizaine de vaches (enquête orale).

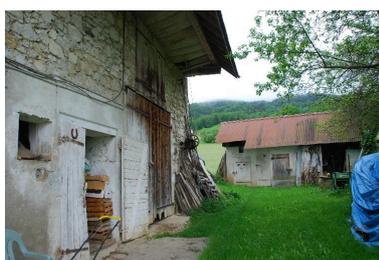
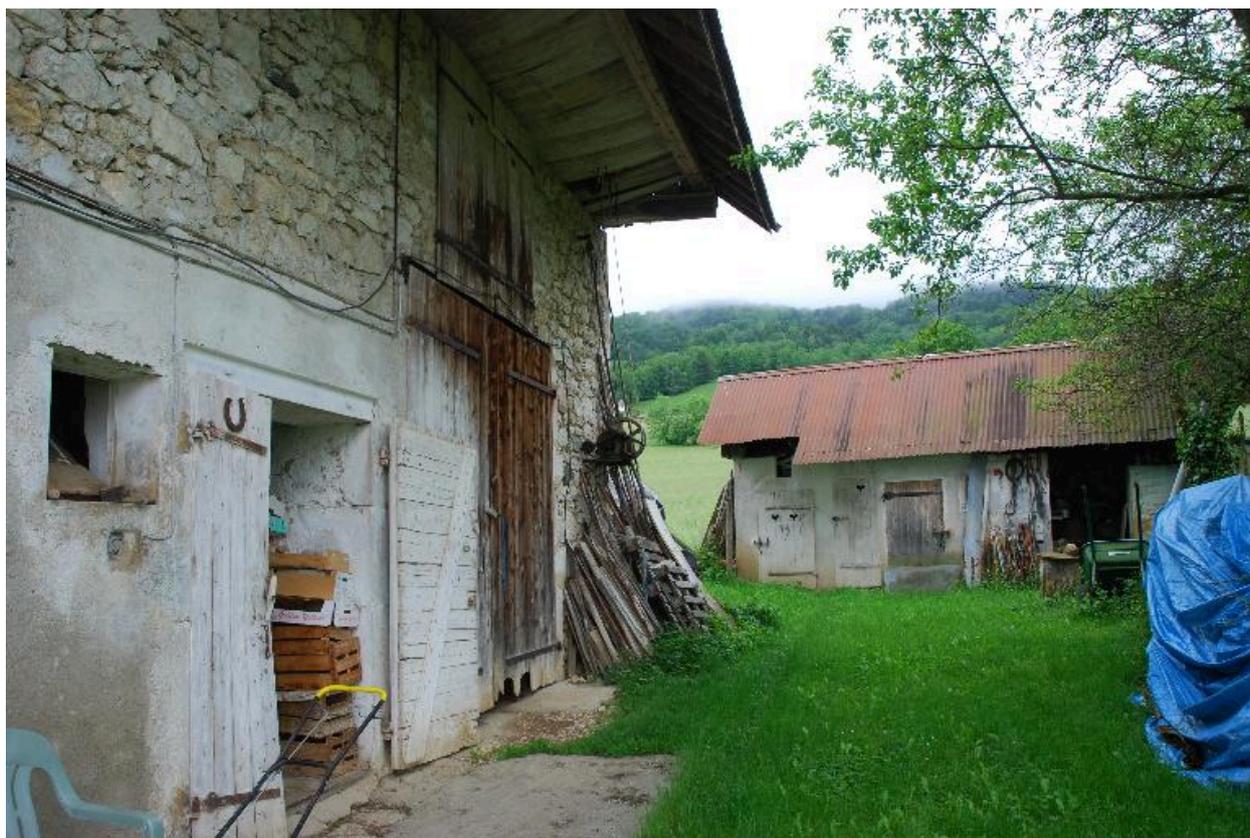
Vue partielle des entrées des espaces agricoles.
Phot. Thierry Monnet
IVR82_20157302600NUCA

Vue partielle des entrées des espaces agricoles.

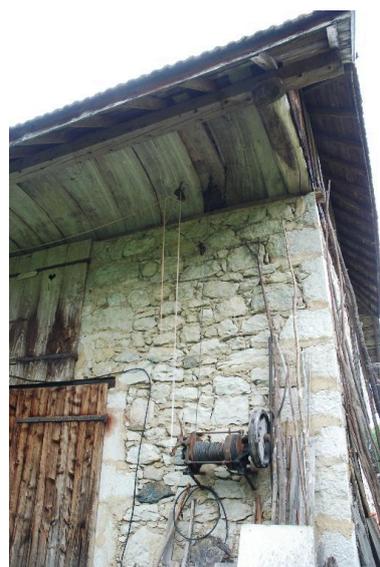
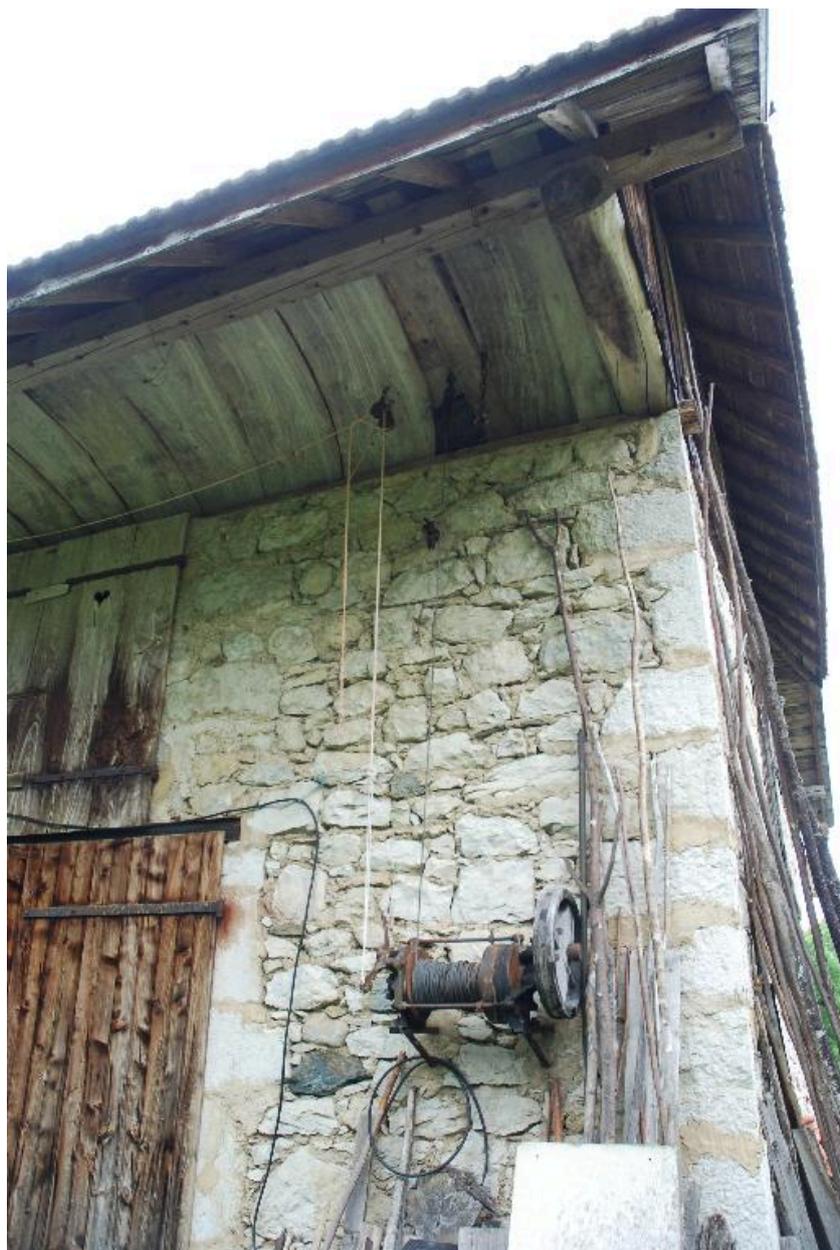
Détail du mécanisme d'élévation de charges.
Phot. Thierry Monnet
IVR82_20157302601NUCA

Détail du mécanisme d'élévation de charges.

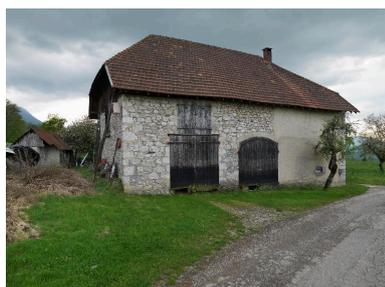
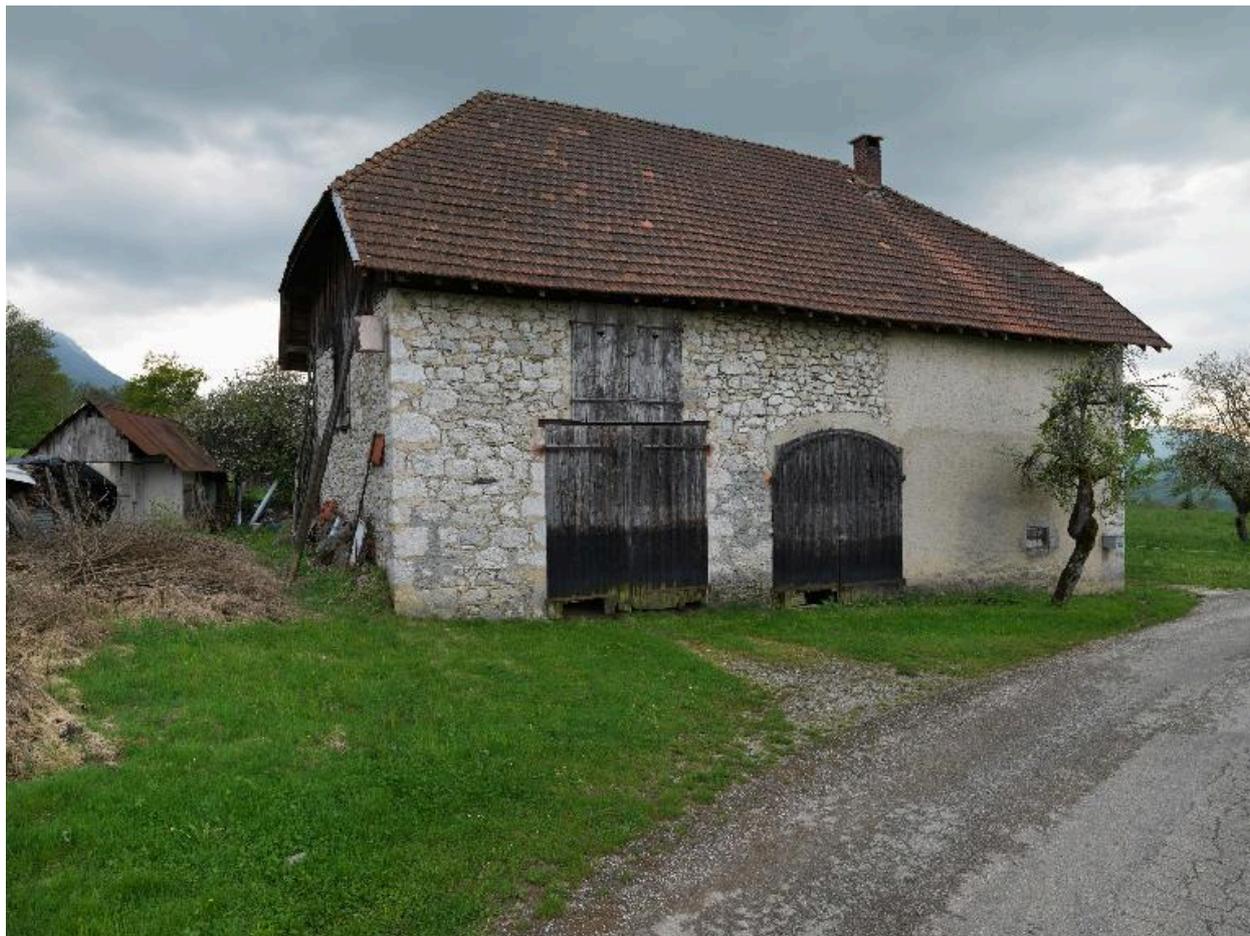
Vue d'ensemble arrière de la ferme.
Phot. Thierry Leroy
IVR82_20157303872NUCAQ

Vue d'ensemble arrière de la ferme.

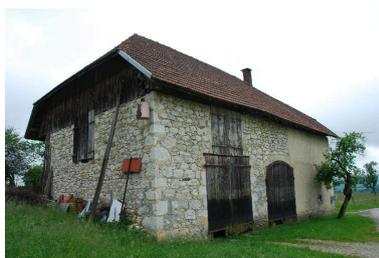
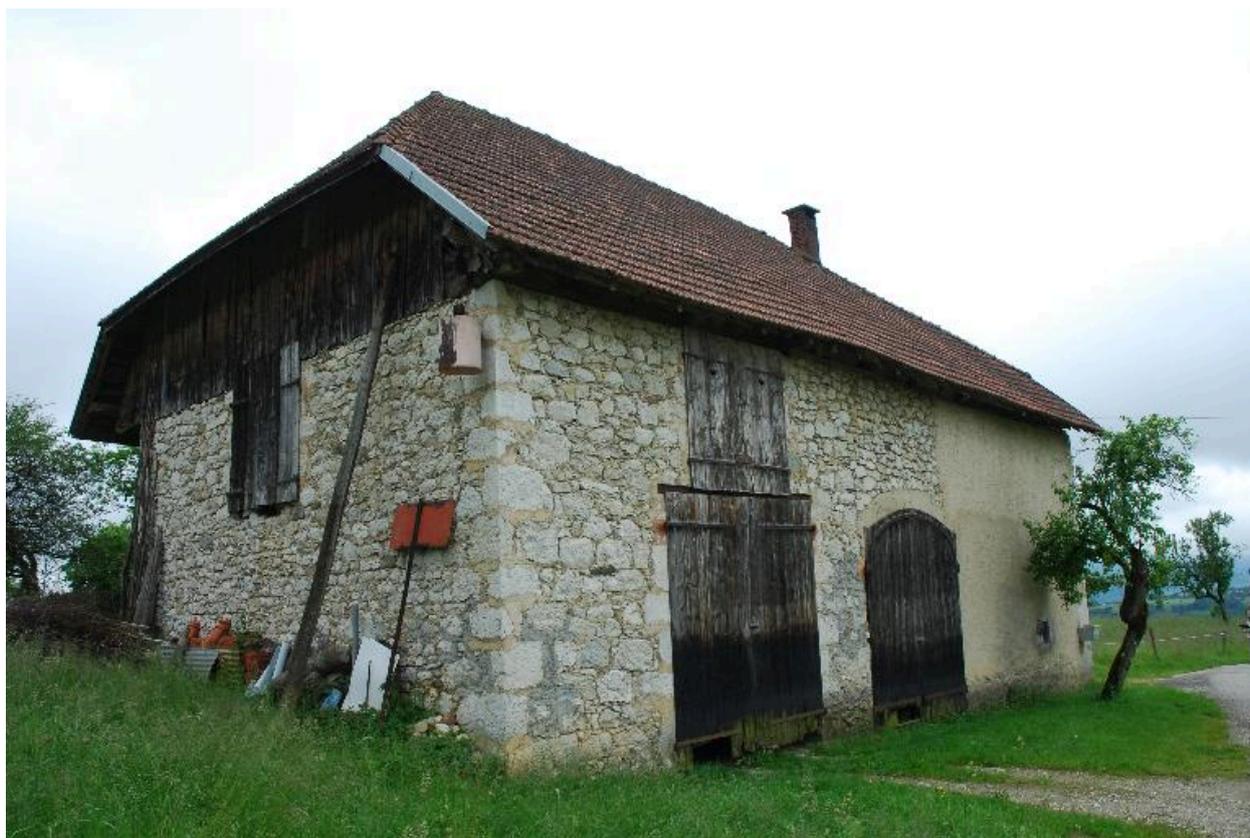
Vue d'ensemble de trois quart arrière gauche.
Phot. Thierry Monnet
IVR82_20157302602NUCA

Vue d'ensemble de trois quart arrière gauche.

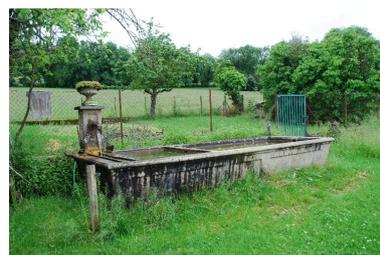
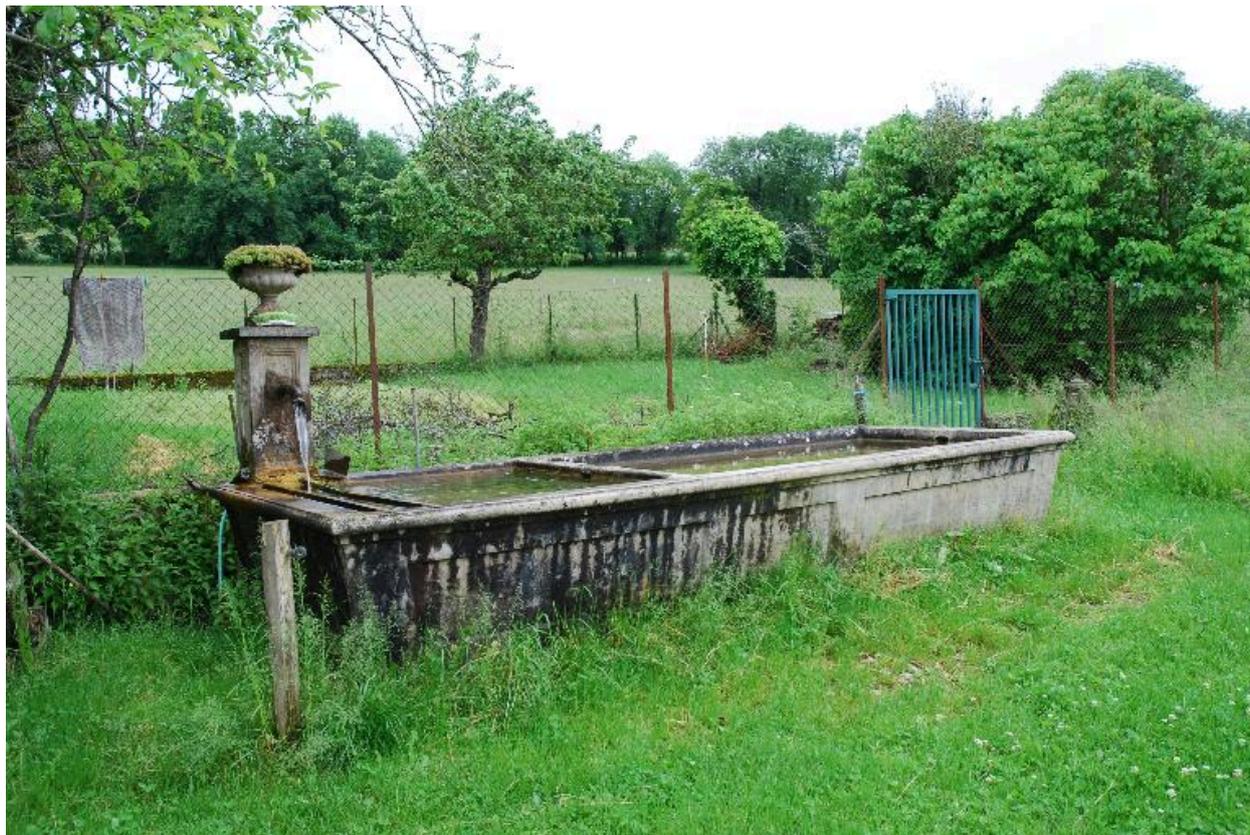
Vue d'ensemble du bassin.
Phot. Thierry Monnet

Vue d'ensemble du bassin.

Une dépendance, en retrait de la ferme, à l'est, abrite une porcherie, un local pour four dit "Alsacien" (disparu), et un poulailler sous un toit à longs pans, et couvert à l'identique de la ferme. Enfin, accolé au jardin situé au-devant du bâtiment principal, se trouve un grand bassin en ciment (deux réservoirs, une borne-fontaine de plan carré avec décor de cartouches et fleurons, non daté, cartouches sur les faces extérieures).
