**Inventaire général  
du patrimoine culturel**

Rhône-Alpes, Loire  
Lézigneux  
Valensanges

## Ferme

Numéro de dossier : IA42002197  
Date de l'enquête initiale : 2006  
Date(s) de rédaction : 2011  
Cadre de l'étude : inventaire topographique  
Degré d'étude : repéré

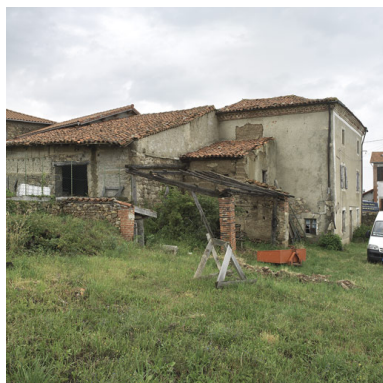
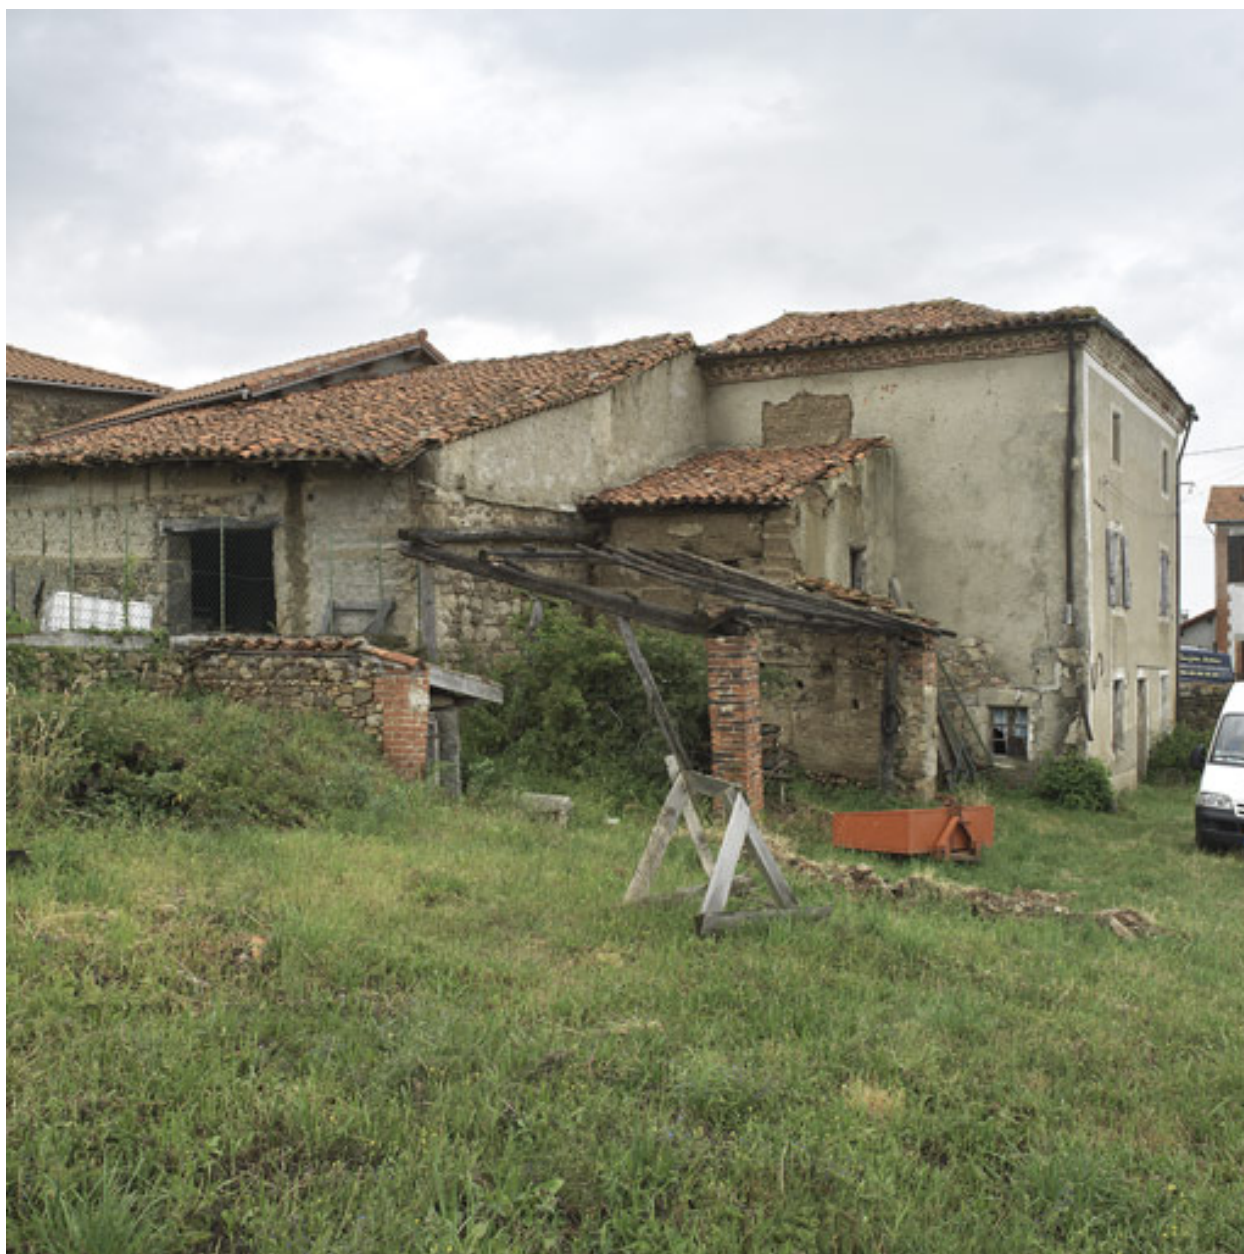
Vue générale depuis le sud-est.  
Phot. Didier Gourbin  
IVR82\_20064202529NUCA

Vue générale depuis le sud-est.

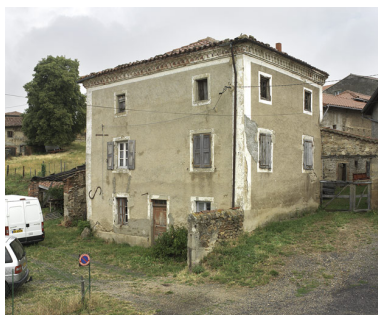
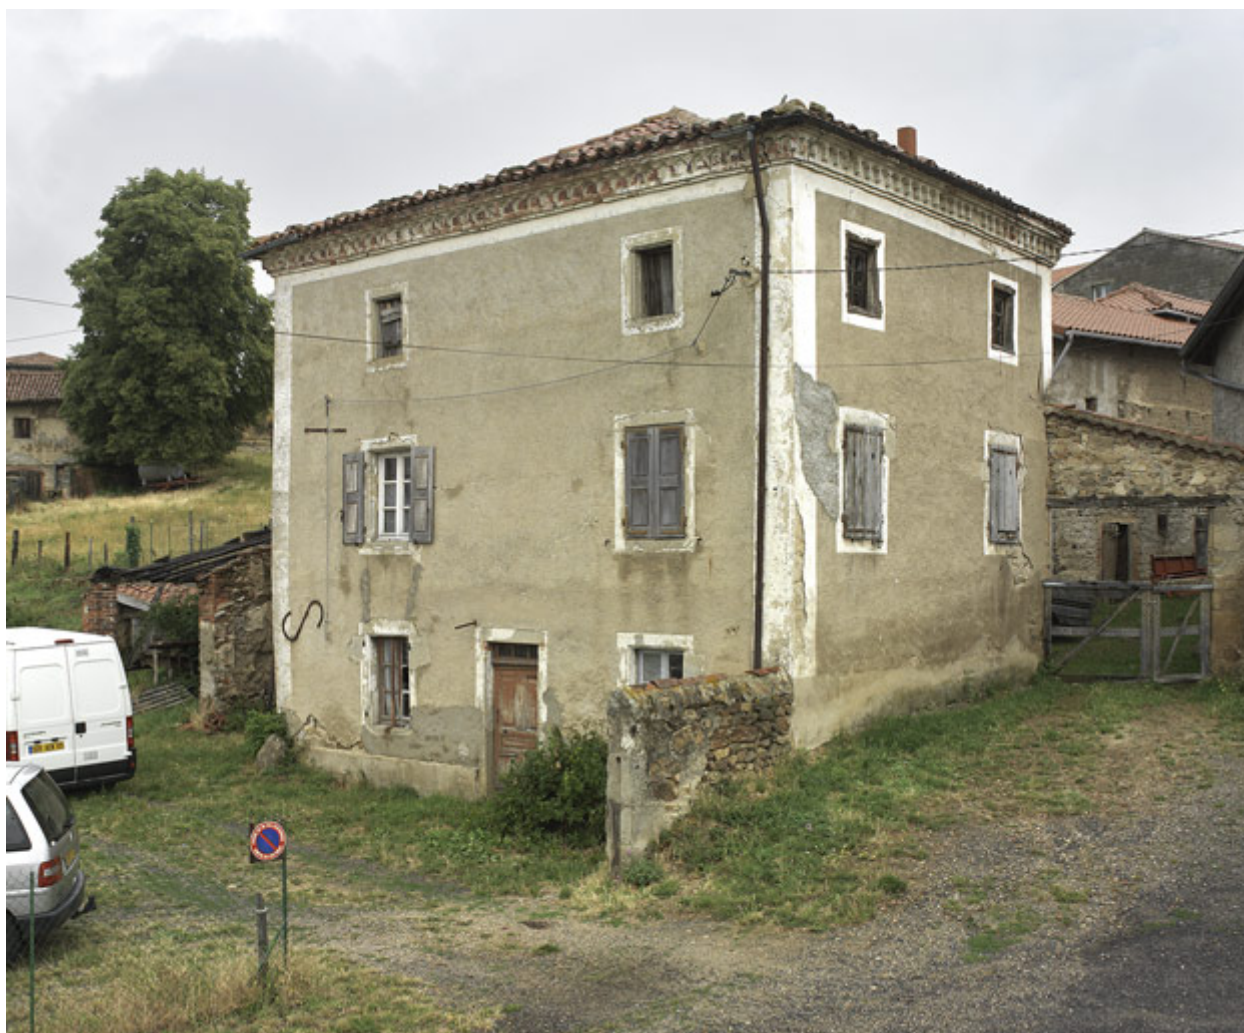
Vue d'ensemble du  
logis depuis le sud-est.  
Phot. Didier Gourbin  
IVR82\_20064202465NUCA

Vue d'ensemble du logis depuis le sud-est.

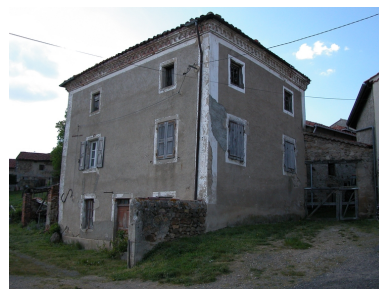
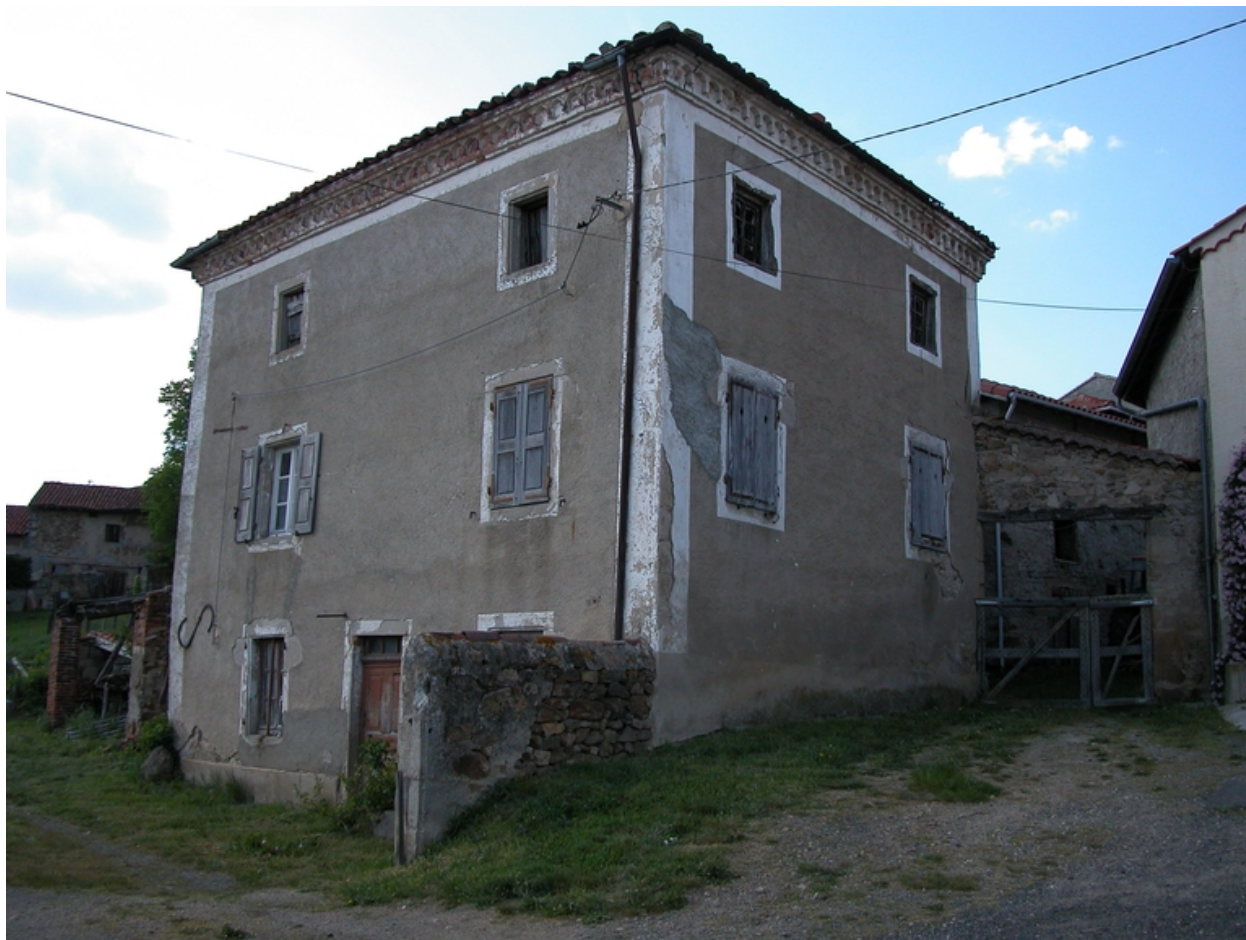
Vue d'ensemble du  
logis depuis le sud-est.  
Phot. Caroline Guibaud  
IVR82\_20114202229NUCA

Vue d'ensemble du logis depuis le sud-est.

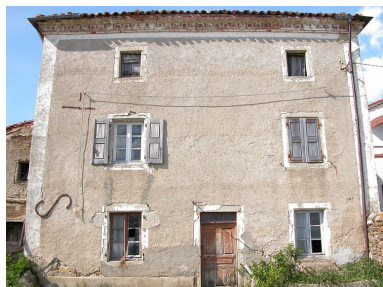
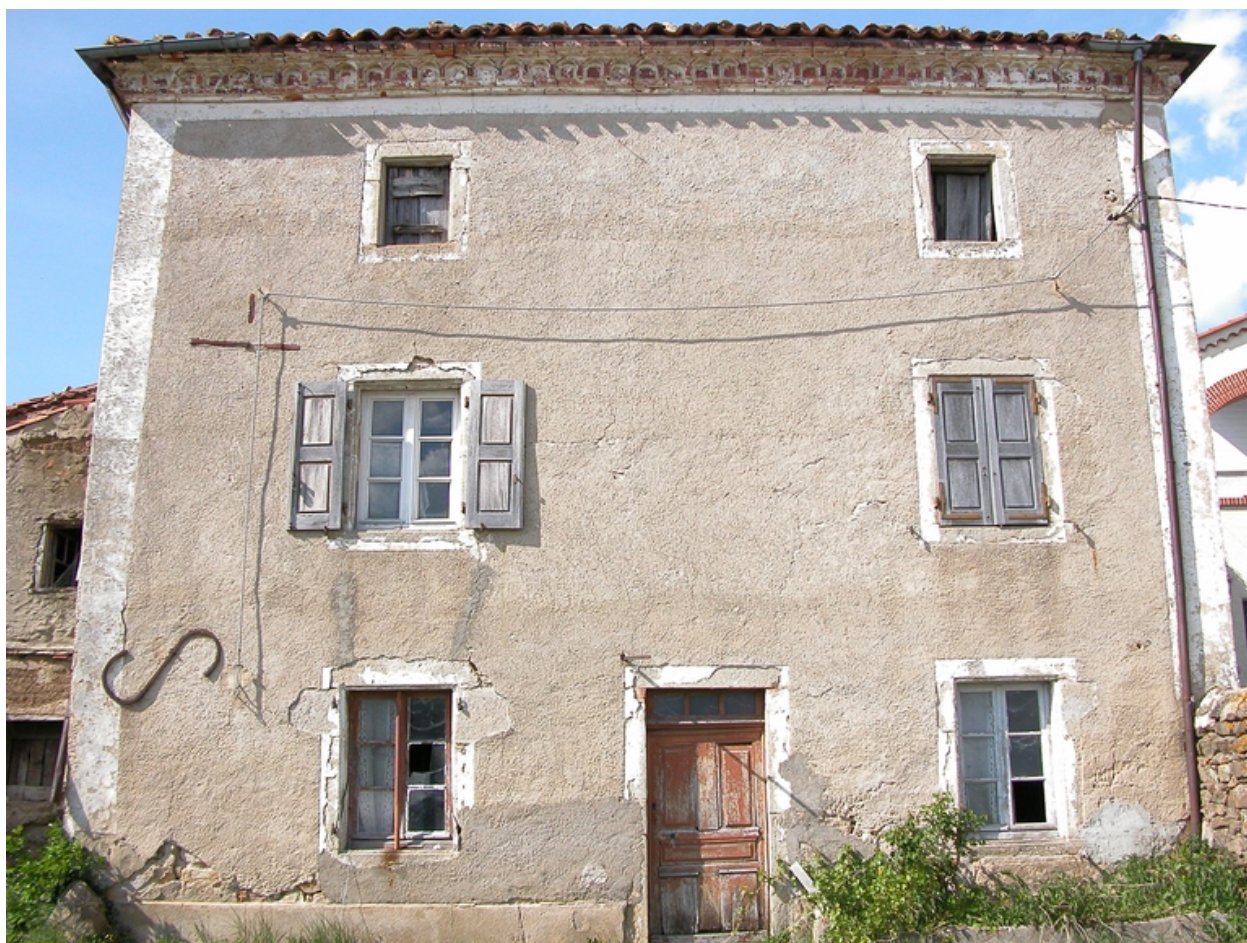
Façade antérieure du logis.  
Phot. Caroline Guibaud  
IVR82\_20114202222NUCA

Façade antérieure du logis.

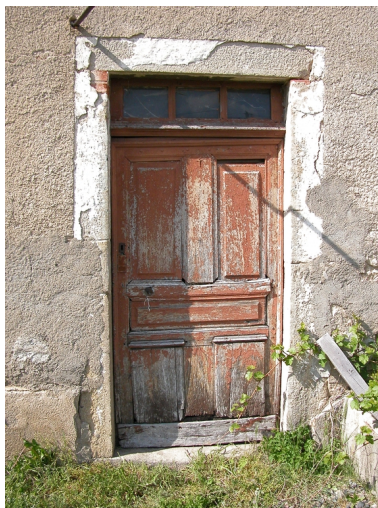
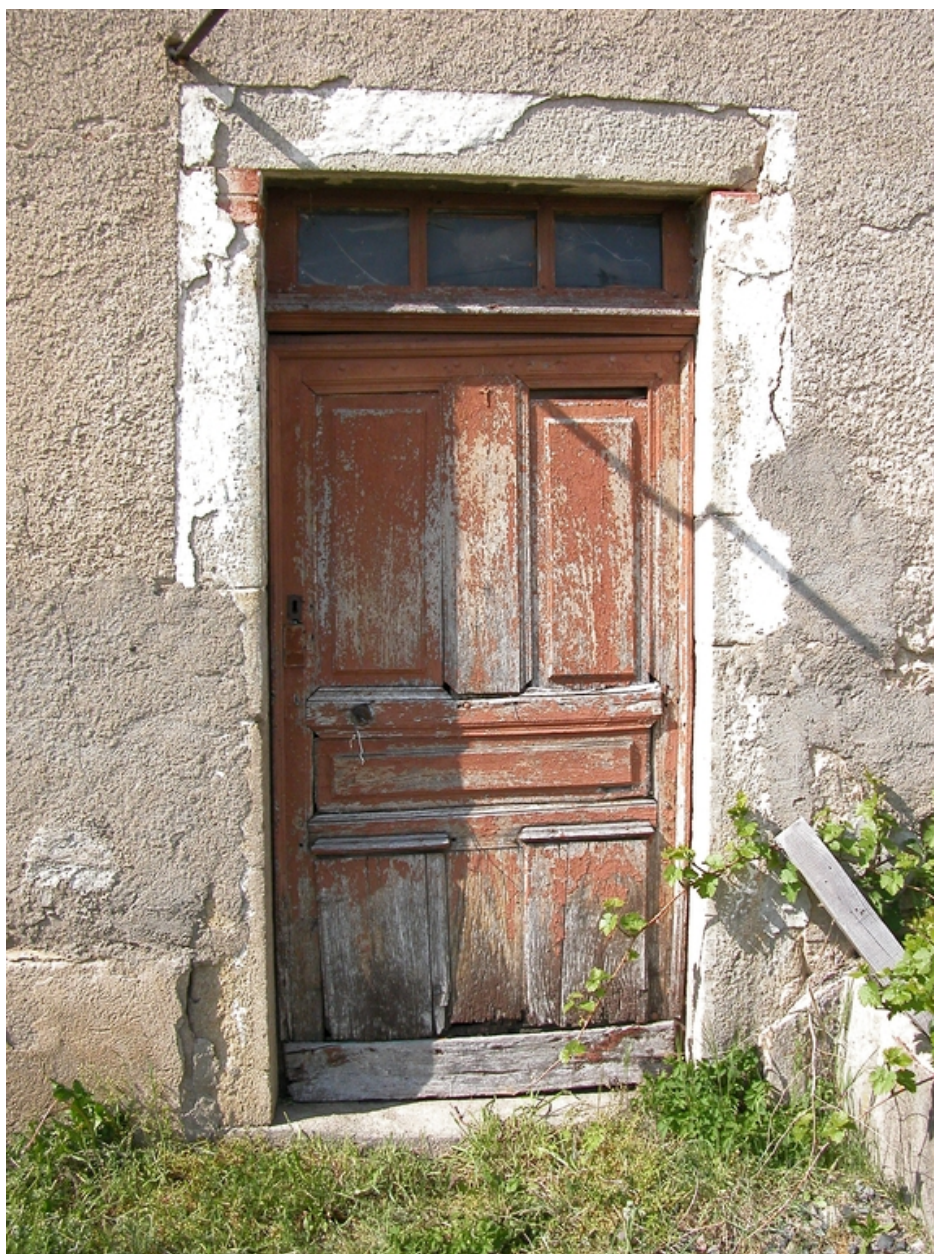
Détail de la porte d'entrée du logis.  
Phot. Caroline Guibaud  
IVR82\_20114202084NUCA

Détail de la porte d'entrée du logis.

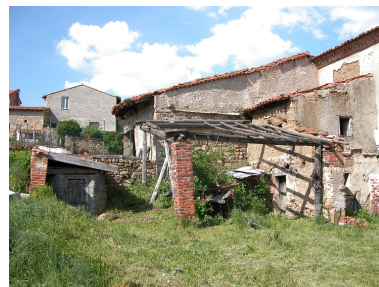
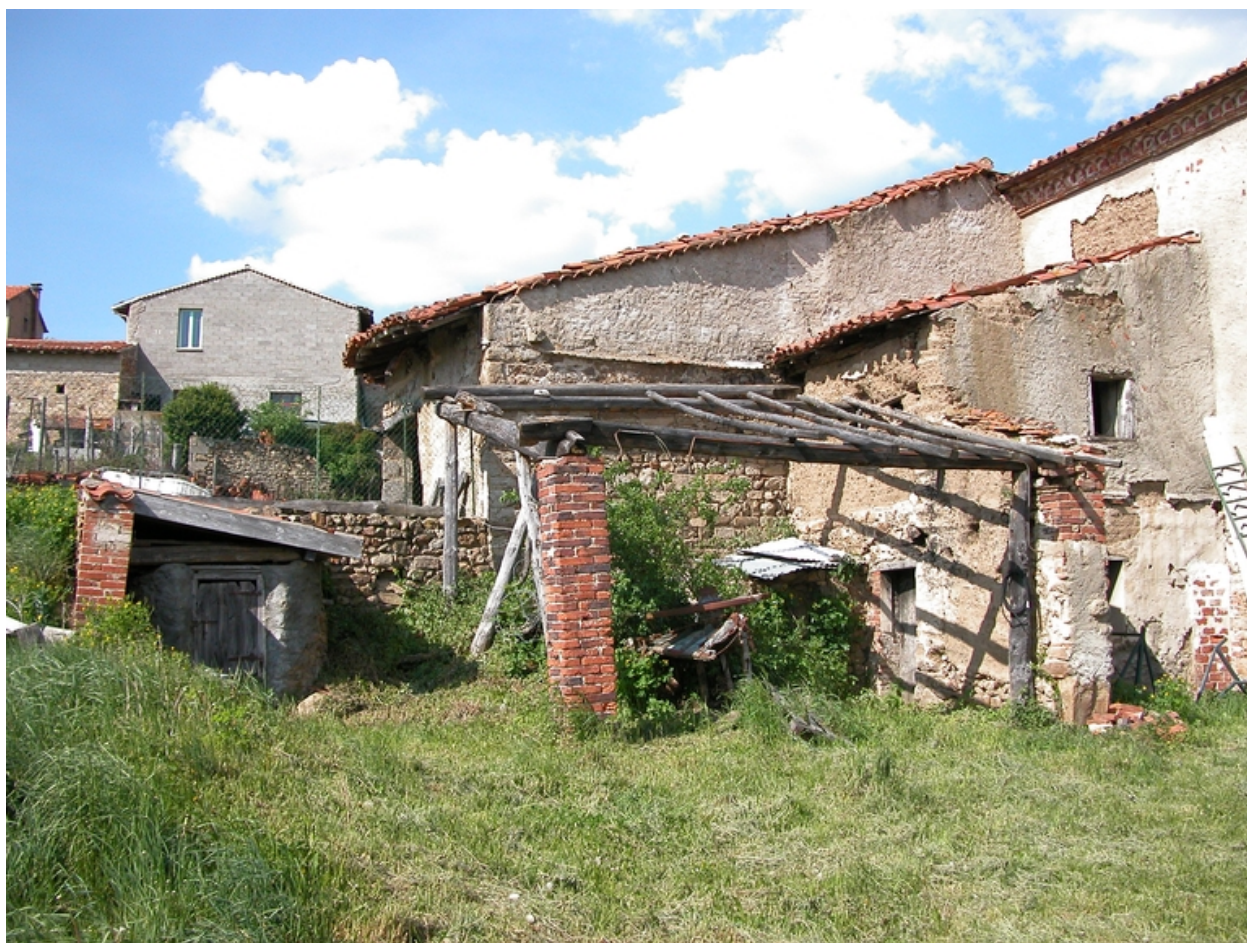
La majeure partie de la ferme a été détruite entre 1986 (date du plan cadastral) et 2006 (date de l'enquête), où il ne subsistait que le logis, le fournil et un morceau de remise ouverte, en partie en ruine : les dépendances ont disparu. Les bâtiments existants sont datables de la seconde moitié ou du dernier quart du 19<sup>e</sup> siècle.

Vue du fournil, des vestiges  
de remise et du puits.  
Phot. Caroline Guibaud  
IVR82\_20114202223NUCA

Vue du fournil, des vestiges de remise et du puits.

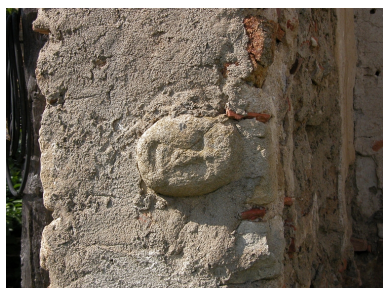
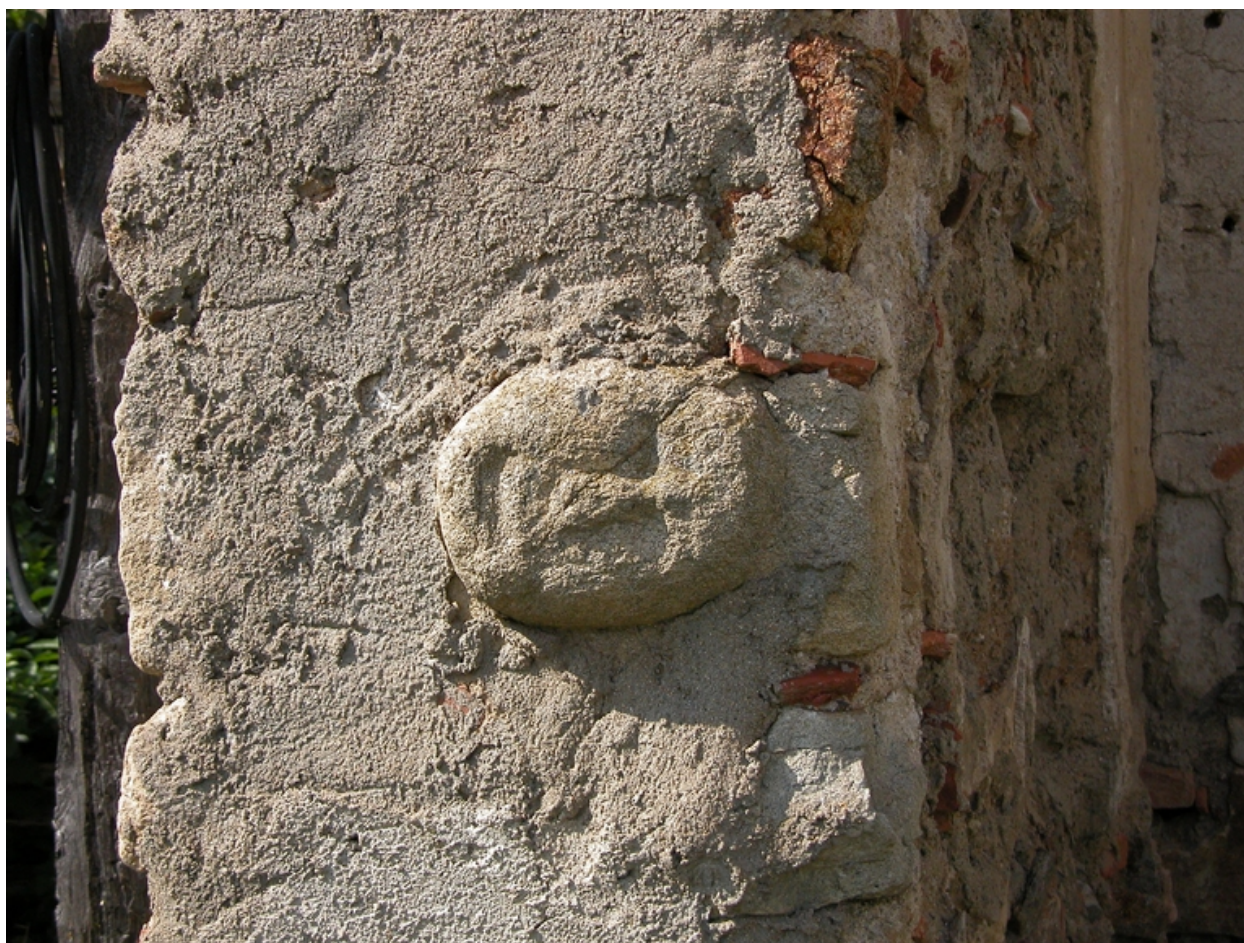
Un visage sculpté en pierre est remployé, posé de chant, dans le mur subsistant entre le fournil et la remise.

Détail du bloc sculpté d'un  
visage en relief, en remploi  
dans le mur de la remise.  
Phot. Caroline Guibaud  
IVR82\_20114202225NUCA

Détail du bloc sculpté d'un visage en relief, en remploi dans le mur de la remise.
