Rhône-Alpes, Drôme
Montjoyer
Mont Lucé

Donjon, dit Tour de Montlucet

Numéro de dossier : IA26000104
Date de l'enquête initiale : 2010
Date(s) de rédaction : 2010
Cadre de l'étude : inventaire topographique
Degré d'étude : étudié

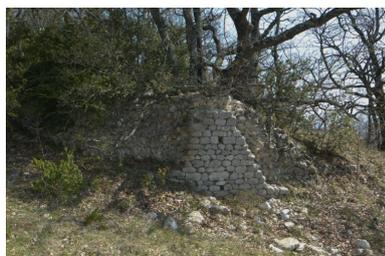
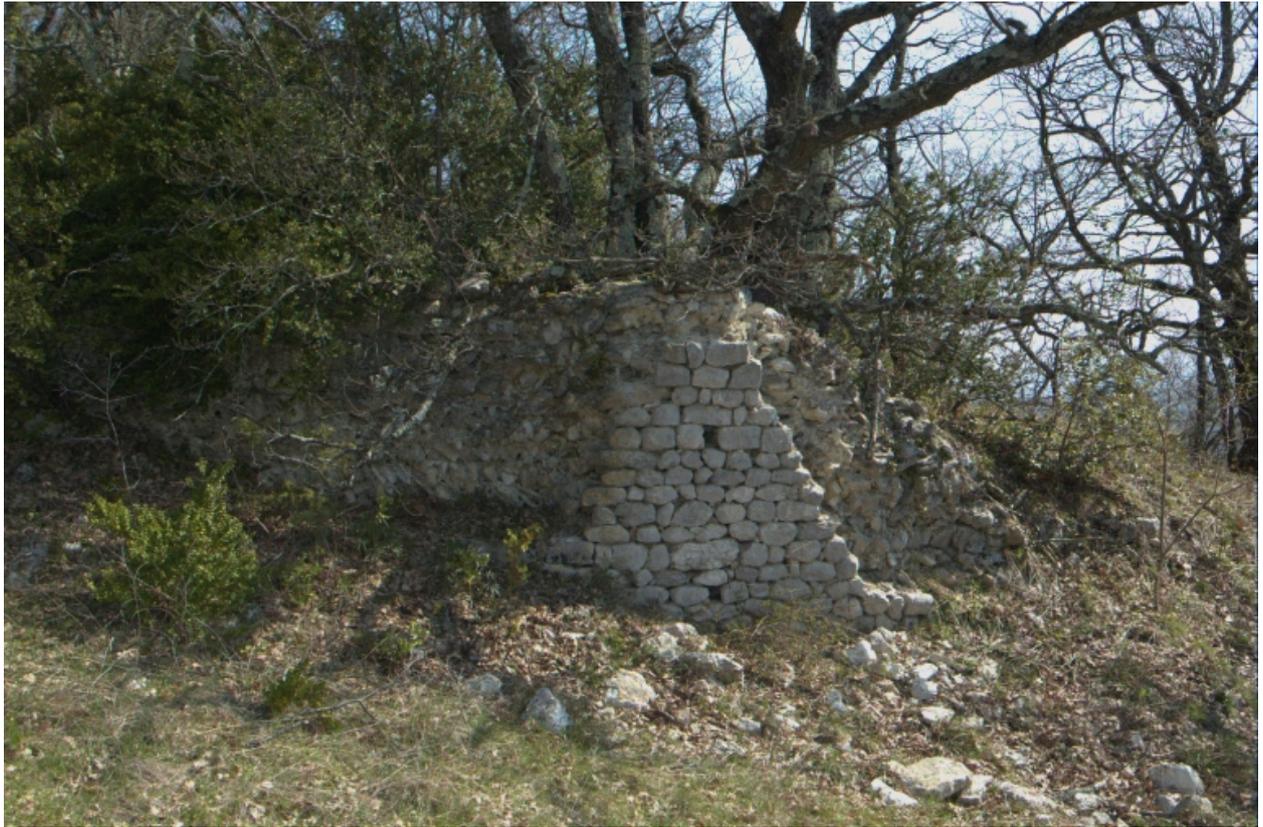
Vestiges de mur de l'enceinte la plus basse.
Phot. Geneviève Jourdan
IVR82_20102600451NUCA

Vestiges de mur de l'enceinte la plus basse.

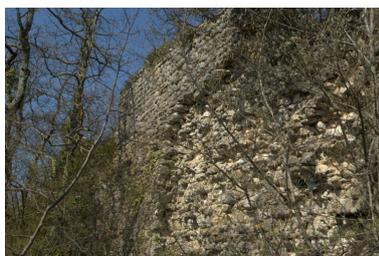
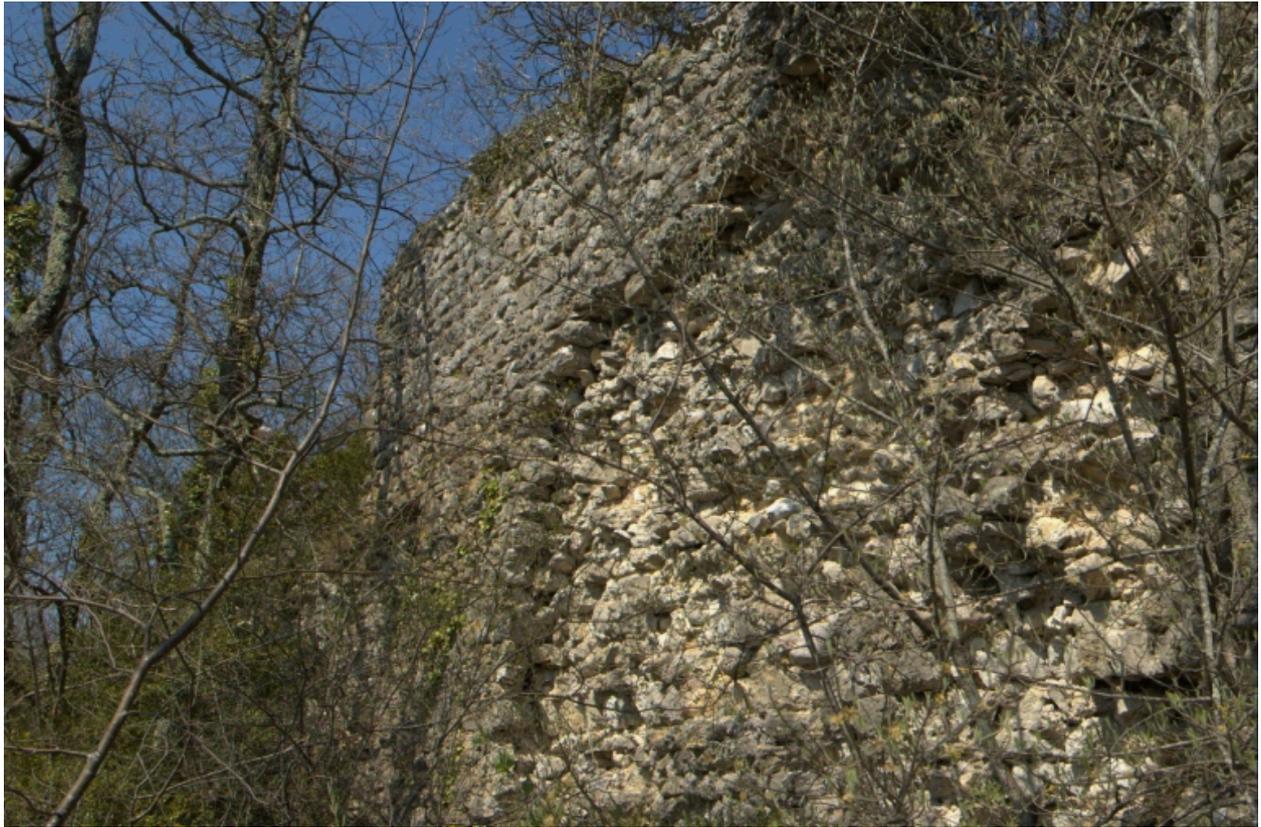
Vestige de courtine, en contrebas de la tour côté est, détail de la mise en oeuvre.
Phot. Geneviève Jourdan
IVR82_20102600452NUCA

Vestige de courtine, en contrebas de la tour côté est, détail de la mise en oeuvre.

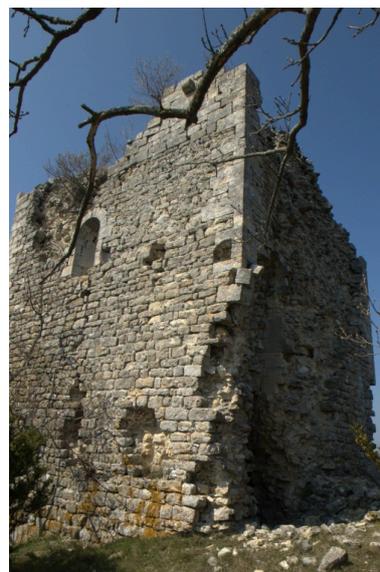
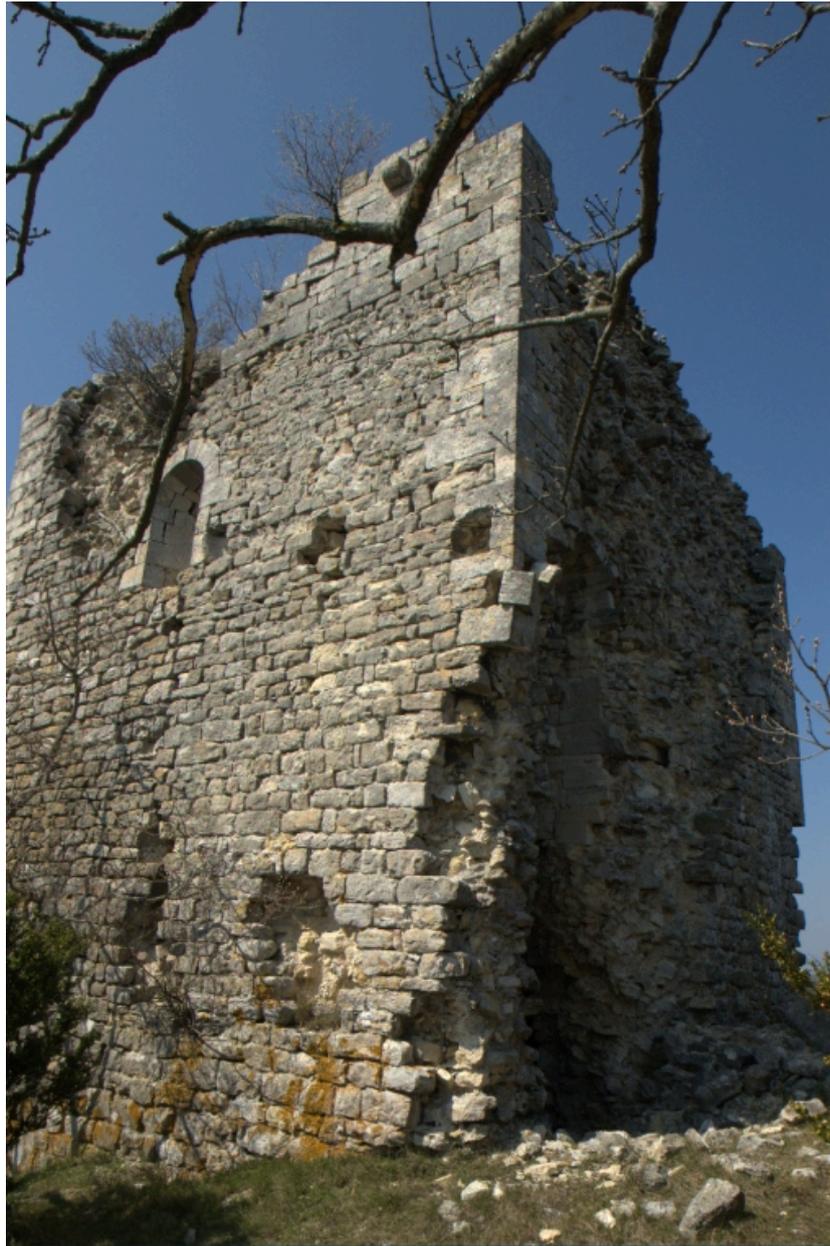
Vue d'ensemble des élévations est et nord.
Phot. Geneviève Jourdan
IVR82_20102600453NUCA

Vue d'ensemble des élévations est et nord.

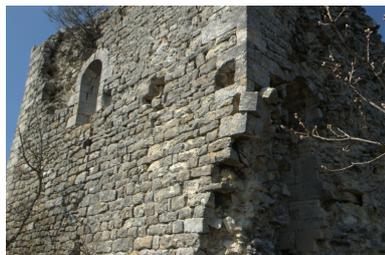
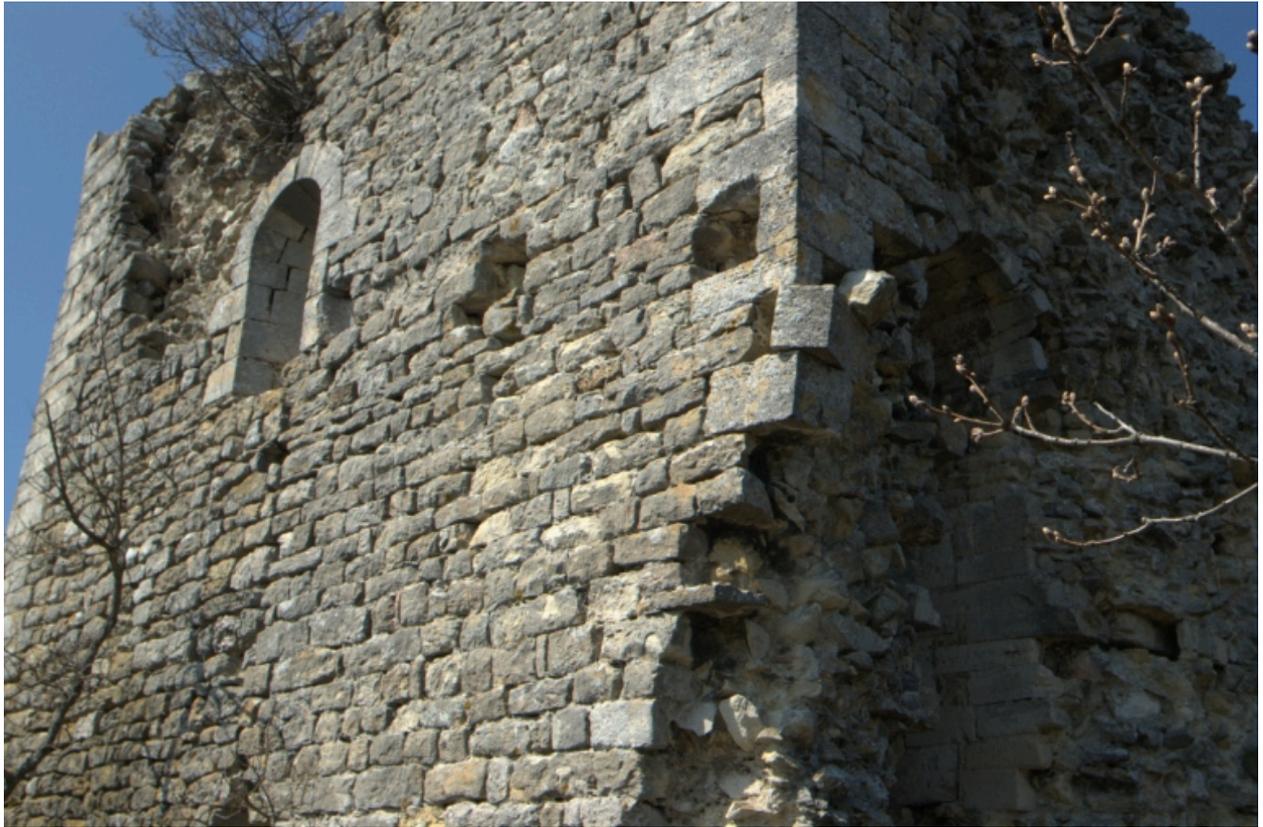
La tour couronne le promontoire d'un éperon barré (alt. 450 m environ) surplombant de 150 mètres la vallée de la Citelles. A mi-hauteur du site, au sud, un vestige d'élément fortifié à parement en assises régulières de calcaire appartient vraisemblablement à la première enceinte qui englobait l'habitat, et au sud-est, en contrebas de la tour, est conservé un pan de mur de courtine de 2 à 3 mètres de hauteur, revêtu d'un parement en moyen appareil de calcaire. La tour, de plan carré (7,25 m de côté à l'extérieur) et haute d'environ 12 m, est en partie ruinée. Elle est construite en calcaire, en maçonnerie fourrée revêtue partiellement en moyen appareil et partiellement en assises régulières de moellons équarris, la base de l'élévation est présentant un léger empattement ; les pierres de taille des chaînes d'angle en besace sont de plus grandes proportions. Des reprises de construction sont visibles en élévation, verticalement dans les faces est et ouest, et horizontalement dans la face est, dont la partie supérieure, bien appareillée mais dégradée, conserve une console de

Elévation est, détail de la partie supérieure, et angle nord-est.
Phot. Geneviève Jourdan
IVR82_20102600454NUCA

Elévation est, détail de la partie supérieure, et angle nord-est.

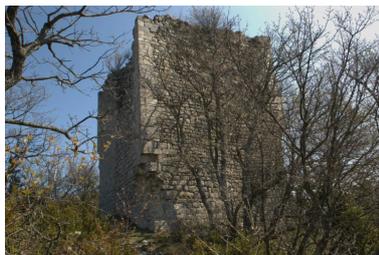
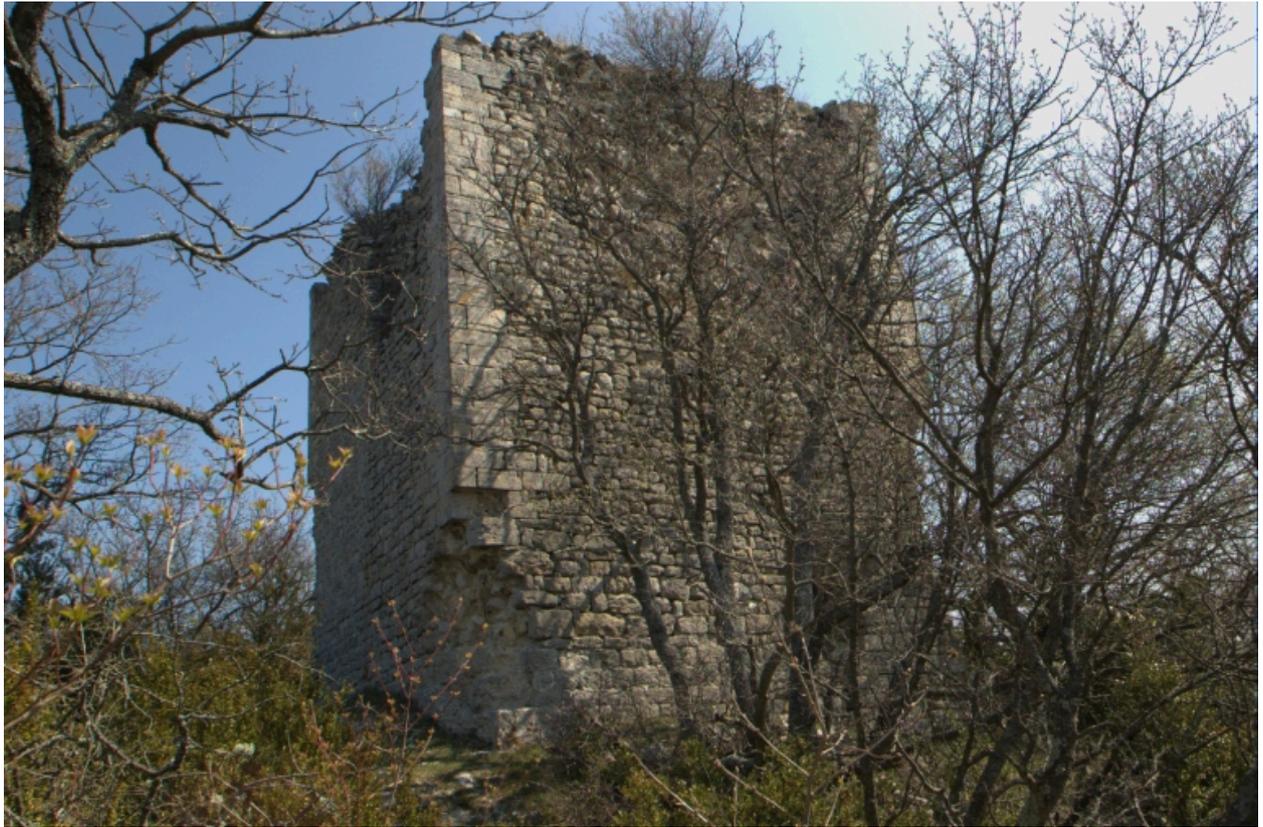
Vue d'ensemble de la tour, prise du sud-ouest.
Phot. Geneviève Jourdan
IVR82_20102600455NUCA

Vue d'ensemble de la tour, prise du sud-ouest.

Cette tour, qui est une des plus anciennes du canton, sinon la plus ancienne dans son état originel, présente des dégradations qui menacent sa solidité et risquent d'entraîner son effondrement. Elle nécessite une consolidation urgente et mériterait une protection au titre des MH.

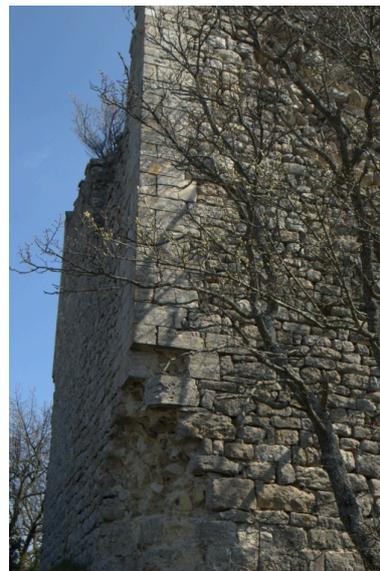
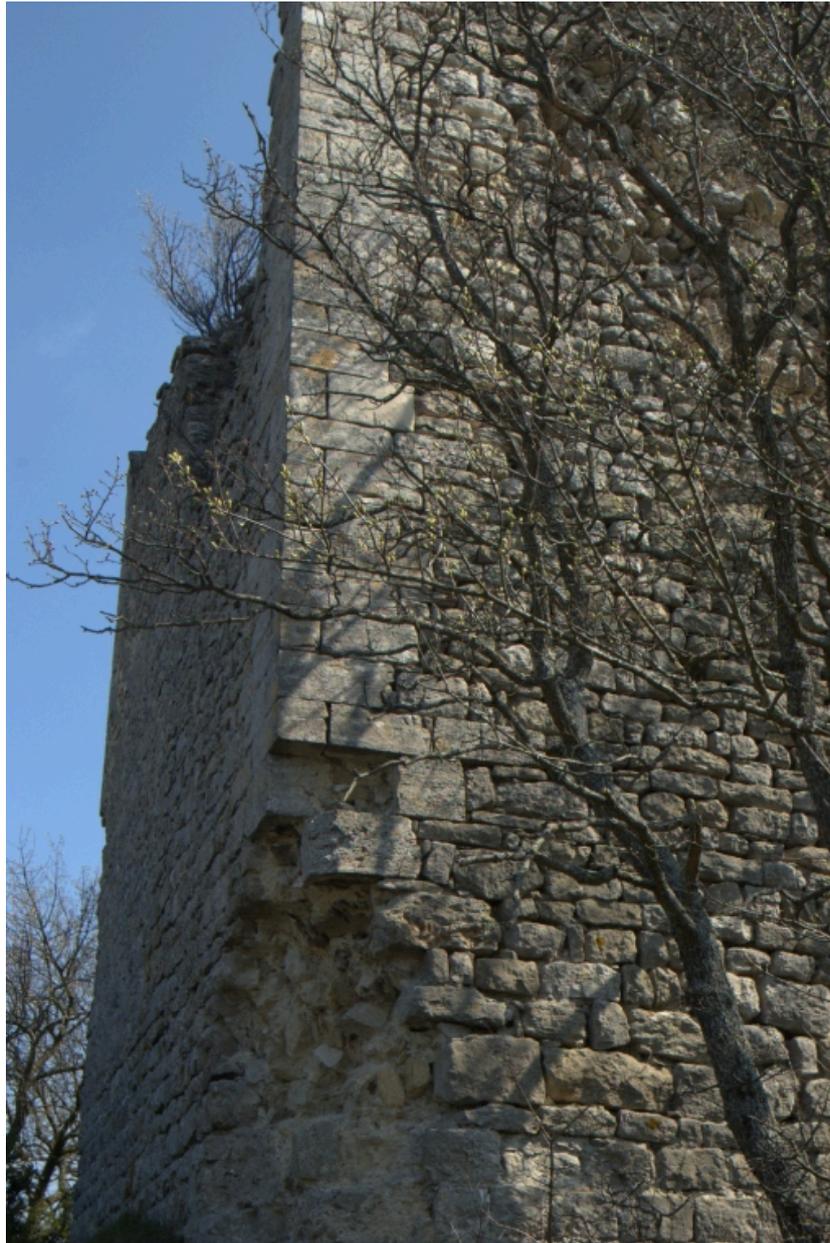
mâchicoulis. Cette élévation est percée au 2e niveau d'une fenêtre en plein cintre à double ébrasement, à encadrement en pierre de taille. L'accès à l'intérieur de la tour se fait par l'élévation nord, où une porte étroite en plein cintre ouverte au niveau de l'étage a été allongée postérieurement jusqu'au rez-de-chaussée ; cette porte est couverte d'un berceau appareillé, l'épaisseur du mur est d'environ 1,60 m. Les différences de constructions sont visibles également à l'intérieur, surtout verticalement sous la fenêtre. Celle-ci est surmontée d'une porte rectangulaire, percée près de l'angle sud au sommet de la tour. Un plancher disparu divisait l'espace intérieur en deux niveaux, le 1er niveau n'ayant pas d'ouverture sur l'extérieur. Le sol est entièrement recouvert de pierres d'éboulement. A la partie supérieure des murs nord et sud court une corniche en quart-de-rond, à la base de la voûte en berceau plein-cintre qui couvre le volume. La voûte est construite en moyen appareil, les reins en assises allongées de calcaire blanc, le sommet en tuf de couleur gris brun ; cette partie centrale est percée d'une trappe. Il n'y a pas de couverture. Le donjon est dans un état alarmant : quelques pierres de la partie centrale de la voûte sont tombées, une brèche est ouverte dans l'élévation sud, les parements des murs extérieurs se sont détachés à plusieurs endroits, et sur trois des angles les pierres de la partie inférieure ont disparu.

Angle sud-ouest, détail.
Phot. Geneviève Jourdan
IVR82_20102600456NUCA

Angle sud-ouest, détail.

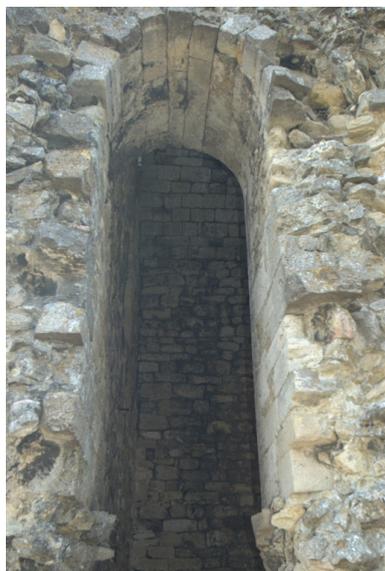
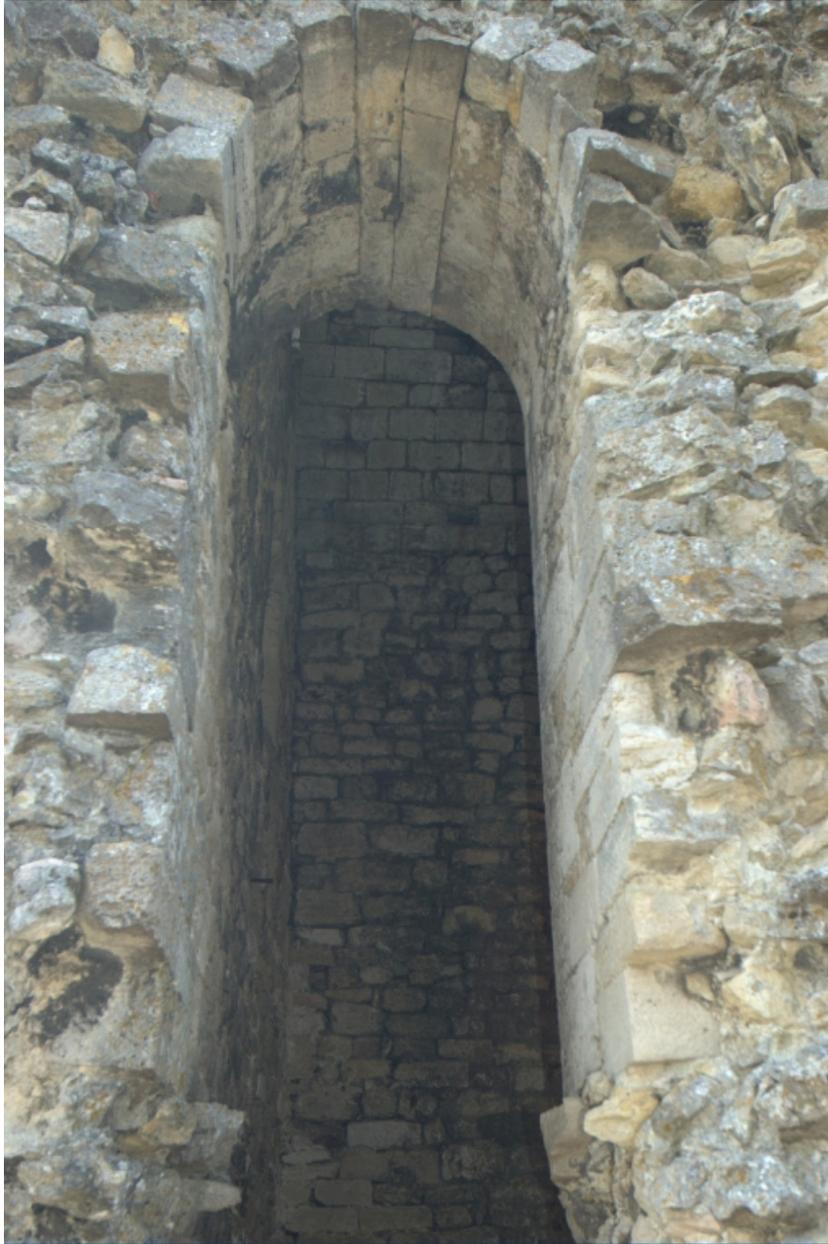
Porte d'entrée au 2^e niveau de l'élévation nord.
Phot. Geneviève Jourdan
IVR82_20102600457NUCA

Porte d'entrée au 2e niveau de l'élévation nord.

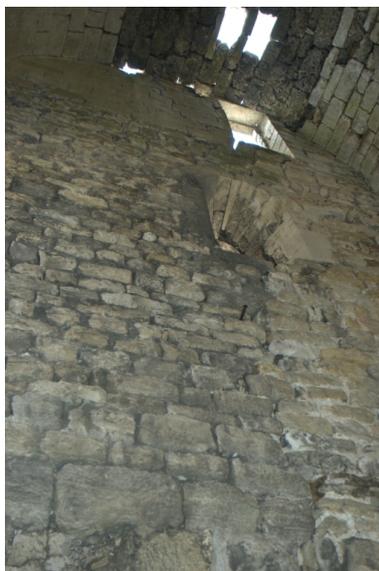
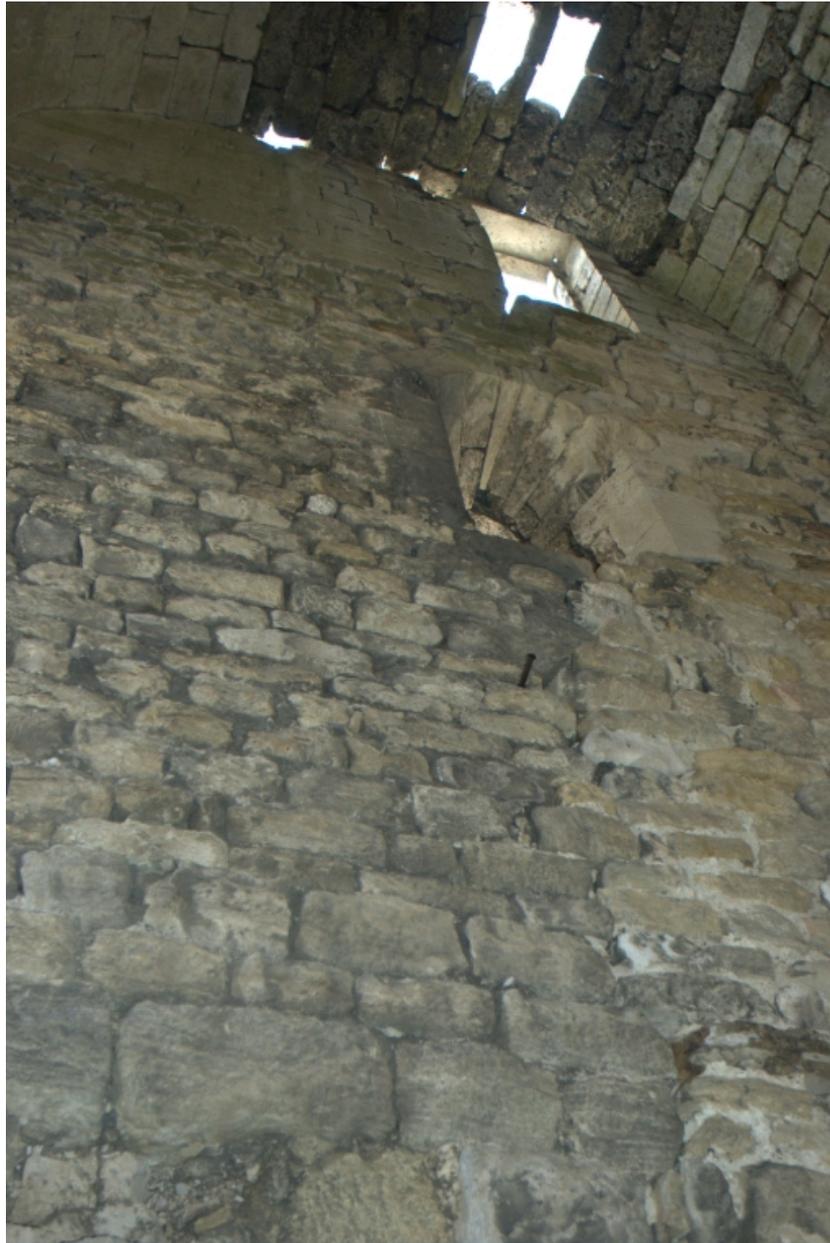
Intérieur de la tour, vue partielle de l'élévation est.
Phot. Geneviève Jourdan
IVR82_20102600458NUCA

Intérieur de la tour, vue partielle de l'élévation est.

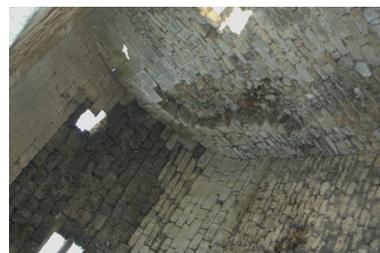
Vue intérieure : couverture.
Phot. Geneviève Jourdan
IVR82_20102600459NUCA

Vue intérieure : couverture.
