Rhône-Alpes, Haute-Savoie
Faverges
Mercier
route de Vesonne

Cellier

Numéro de dossier : IA74001820

Cadre de l'étude : inventaire topographique Inventaire du Parc naturel régional du Massif des Bauges

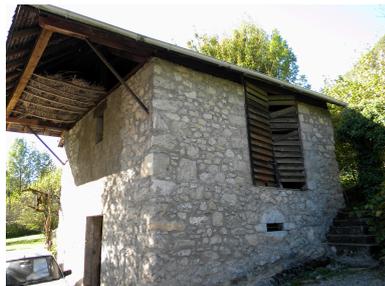
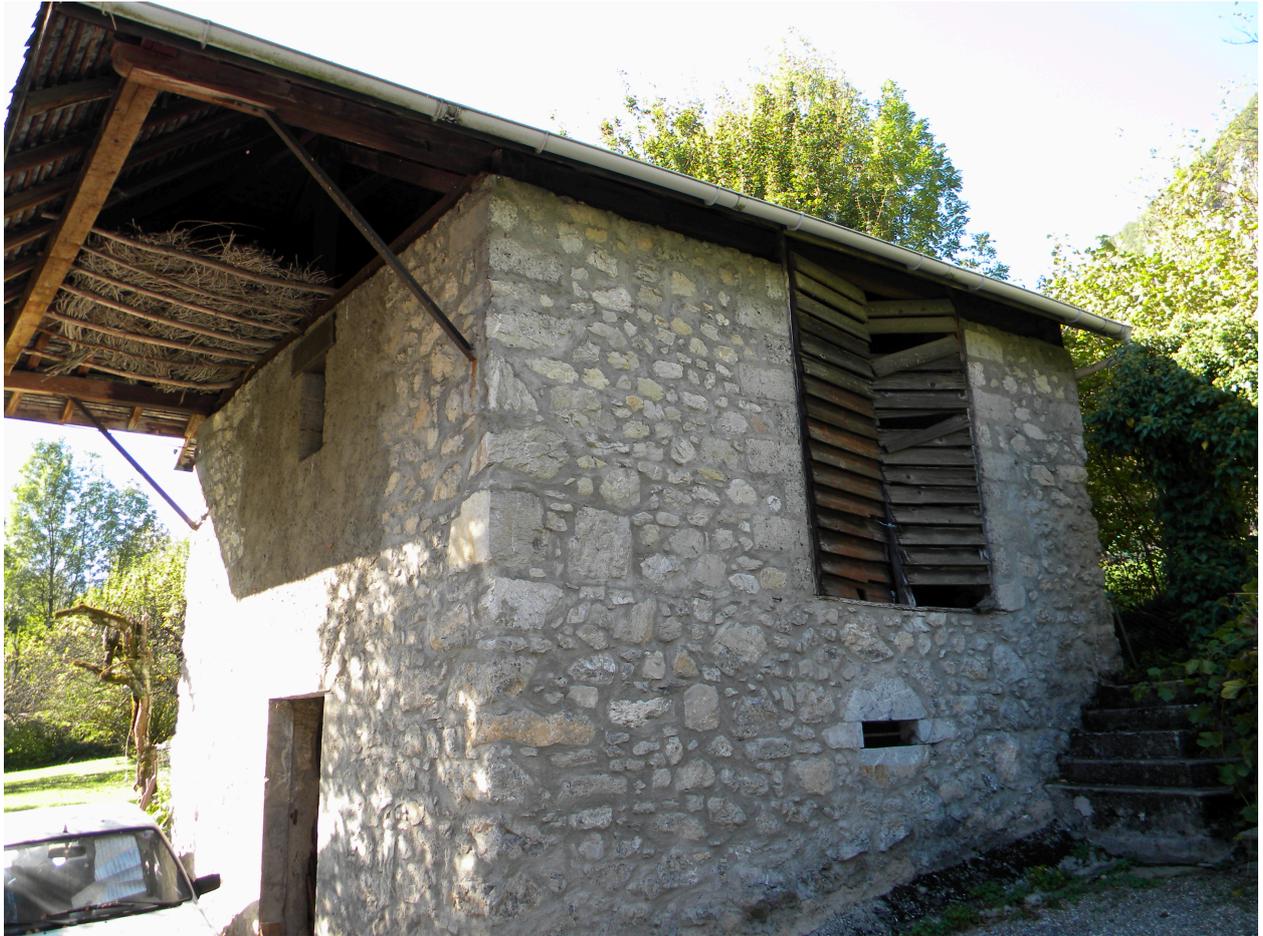
Vue de trois quarts depuis la cour.
Phot. Jérôme Daviet
IVR82_20127403128NUCA

Vue de trois quarts depuis la cour.

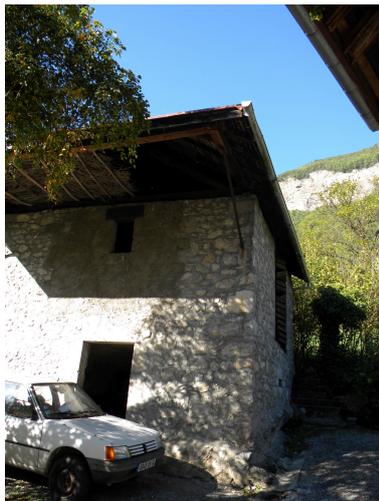
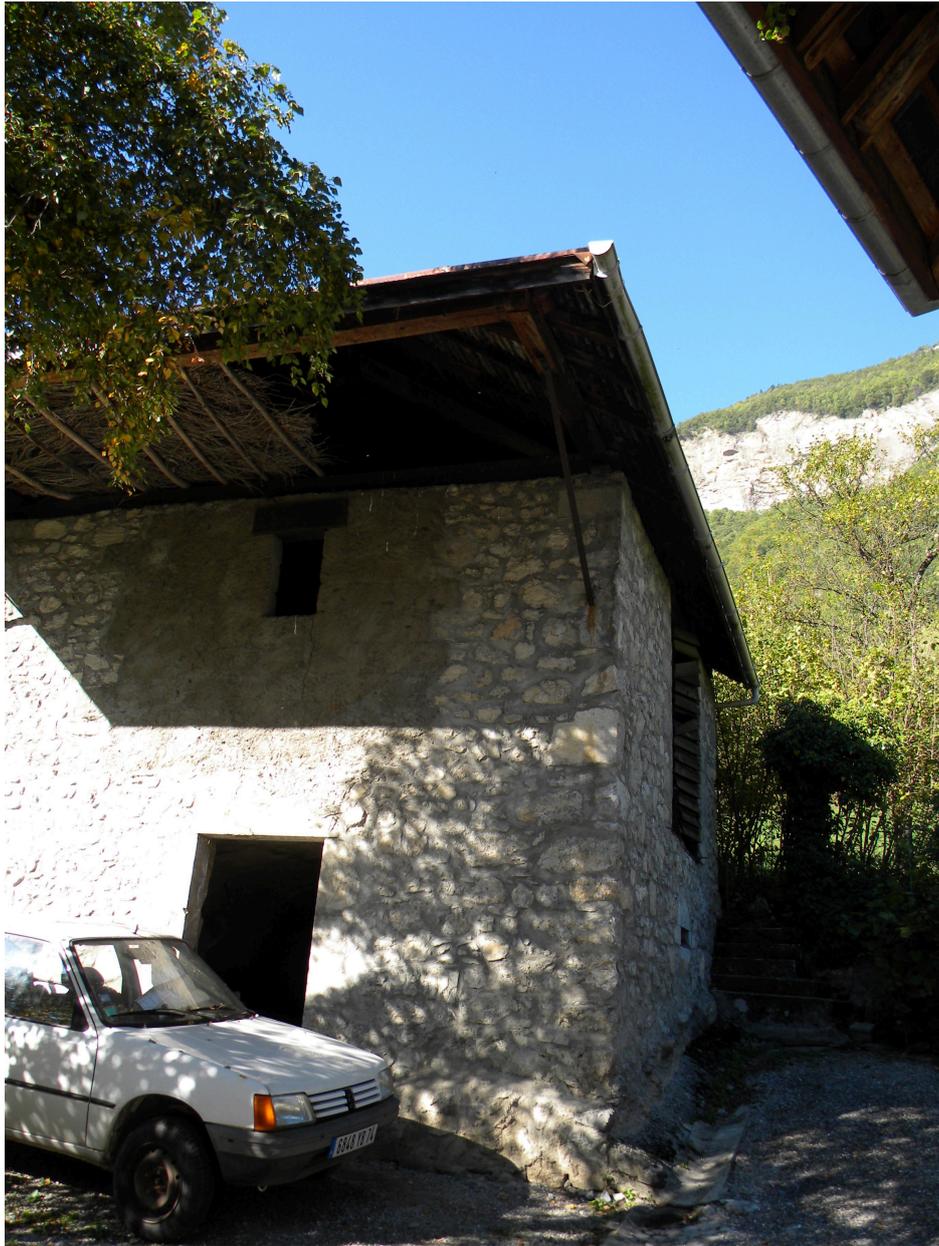
Le toit à longs pans est doté d'une croupe largement débordante sur le pignon sud. L'ensemble est couvert en ardoise.

Vue du pignon sud sous
un large débord de toit.
Phot. Jérôme Daviet
IVR82_20127403129NUCA

Vue du pignon sud sous un large débord de toit.

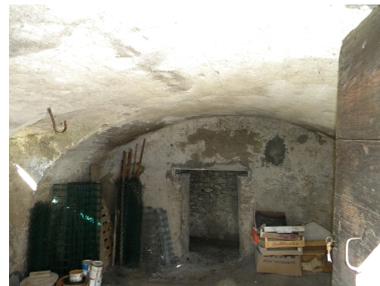
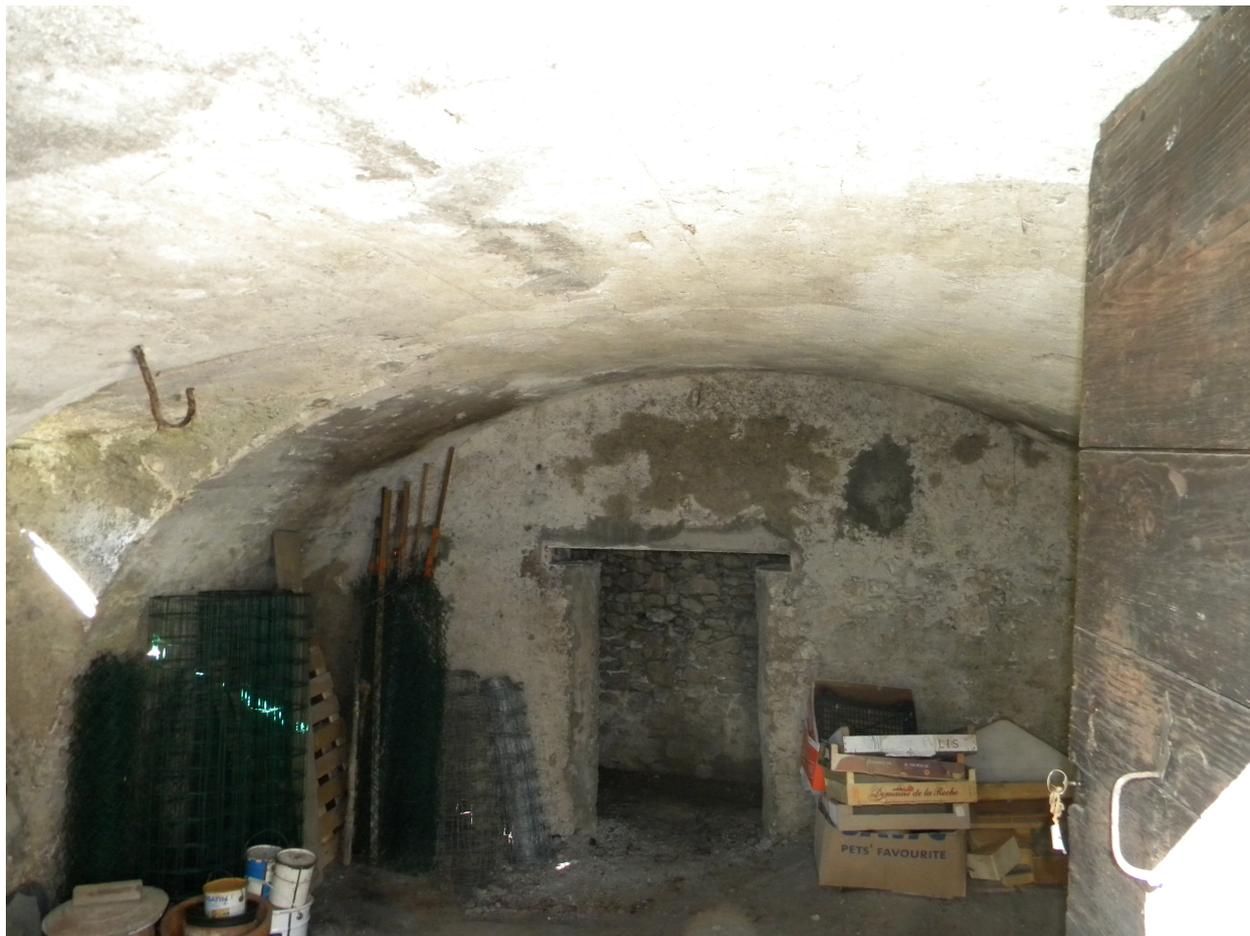
Cet édifice de plan rectangulaire se compose d'un étage de soubassement voûté en berceau, accessible par une porte sur le mur pignon sud et éclairé par deux soupiraux sur les murs gouttereaux. Le rez-de-chaussée surélevé est accessible de plain-pied par le pignon nord. De grandes ouvertures aux chaînages en parpaing de béton ont été aménagées au centre de chacune des faces du bâtiment et fermées par un bardage horizontal. Les ouvertures de murs pignons ont été ensuite refermées en parpaing de béton.

Vue de la cave en
étage de soubassement.
Phot. Jérôme Daviet
IVR82_20127403130NUCA

Vue de la cave en étage de soubassement.
