Rhône-Alpes, Drôme
Colonzelle
Les Fournaches

ferme de vigneron

Numéro de dossier : IA26000402
Date de l'enquête initiale : 2009
Date(s) de rédaction : 2009
Cadre de l'étude : inventaire topographique
Degré d'étude : étudié

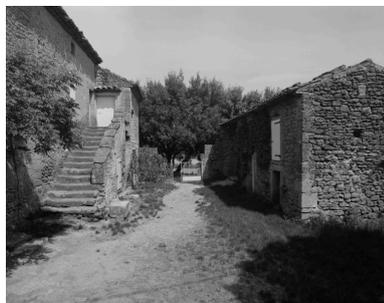
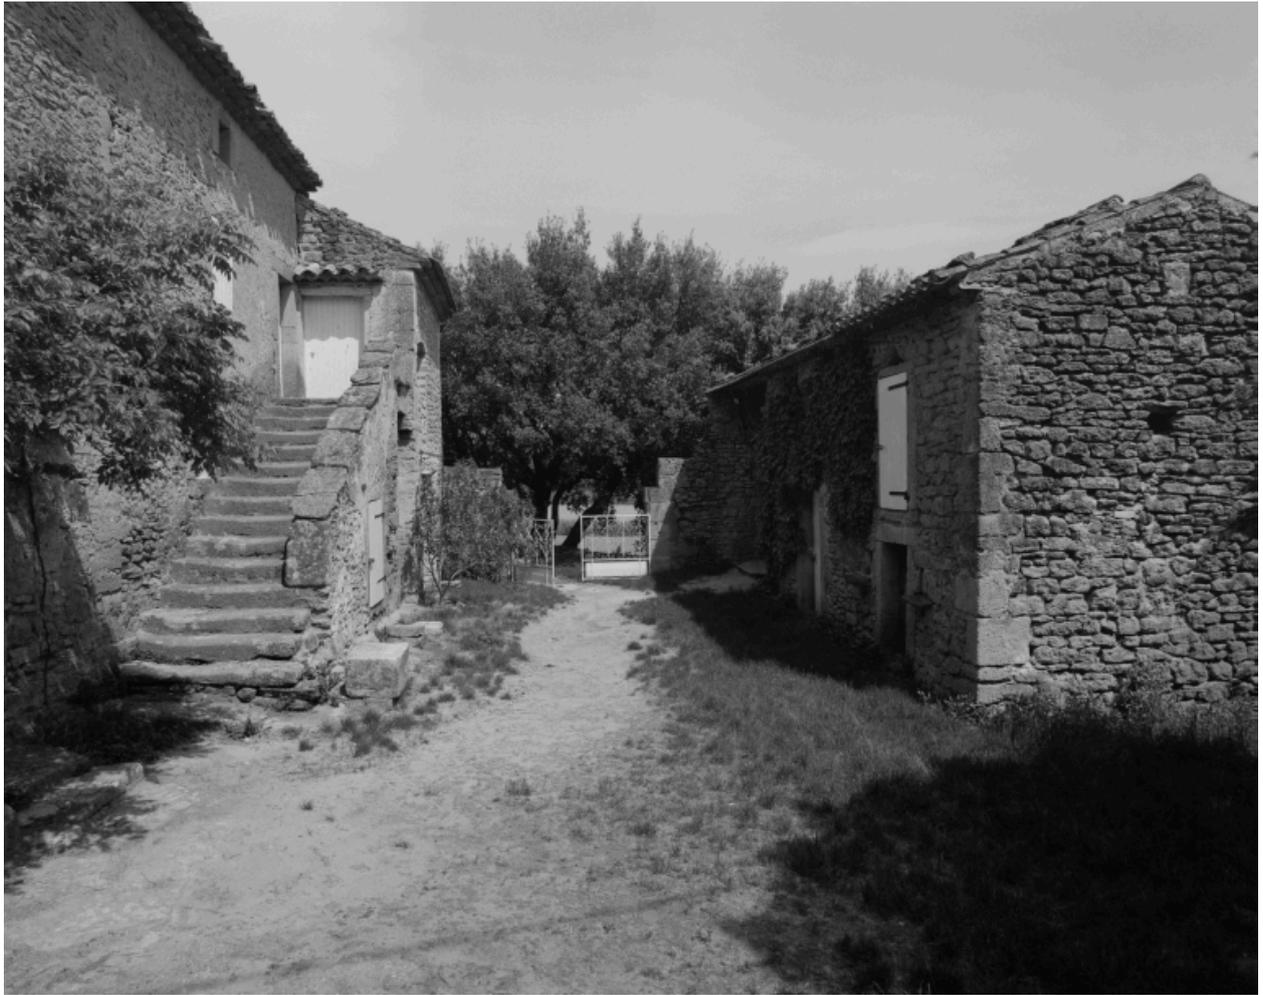
Vue d'ensemble des deux corps de bâtiment.
Phot. Alain Franchella
IVR82_19972600271X

Vue d'ensemble des deux corps de bâtiment.

La ferme, de plan allongé, est composée de deux corps de bâtiment parallèles de part et d'autre d'une cour fermée. Elle est construite en moellons de molasse et de « safre » avec des chaînes d'angle et encadrements en pierre de taille (à l'exception de la dépendance à droite du portail). Les toits de tuiles creuses sont bordés de génoises à deux rangs, et à un seul sur le corps de dépendances. Le bâtiment principal abrite le logis et d'anciennes dépendances : remise, fenil. La façade, orientée au sud, montre trois reprises de construction et présente trois niveaux, dont un comble à surcroît. Un escalier droit en pierre permet de rejoindre le logis le plus ancien à l'étage dont le sol est dallé ; dans le mur du perron a été installée une évacuation d'eau en pierre. Sous l'escalier, trois marches mènent à la "cave" voûtée qui est au même niveau que le deuxième logis ; un réduit a été créé sous le palier. A l'ouest, le logis occupe le rez-de-chaussée et l'étage. L'entrée est précédée d'un degré de trois marches. La pièce principale comprend un potager, une "bugade" (cuve à lessive) et une cheminée. L'adjonction la plus à l'ouest, d'une travée et de deux niveaux seulement, est couverte d'un toit à un seul versant ; la fenêtre du rez-de-chaussée est repercée dans une ancienne porte murée. Contre le portail d'entrée, une adjonction en saillie à droite du logis abrite une remise et un ancien fenil. Une porte à linteau de bois, surmontée d'un larmier, percée

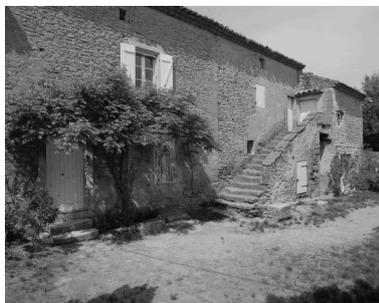
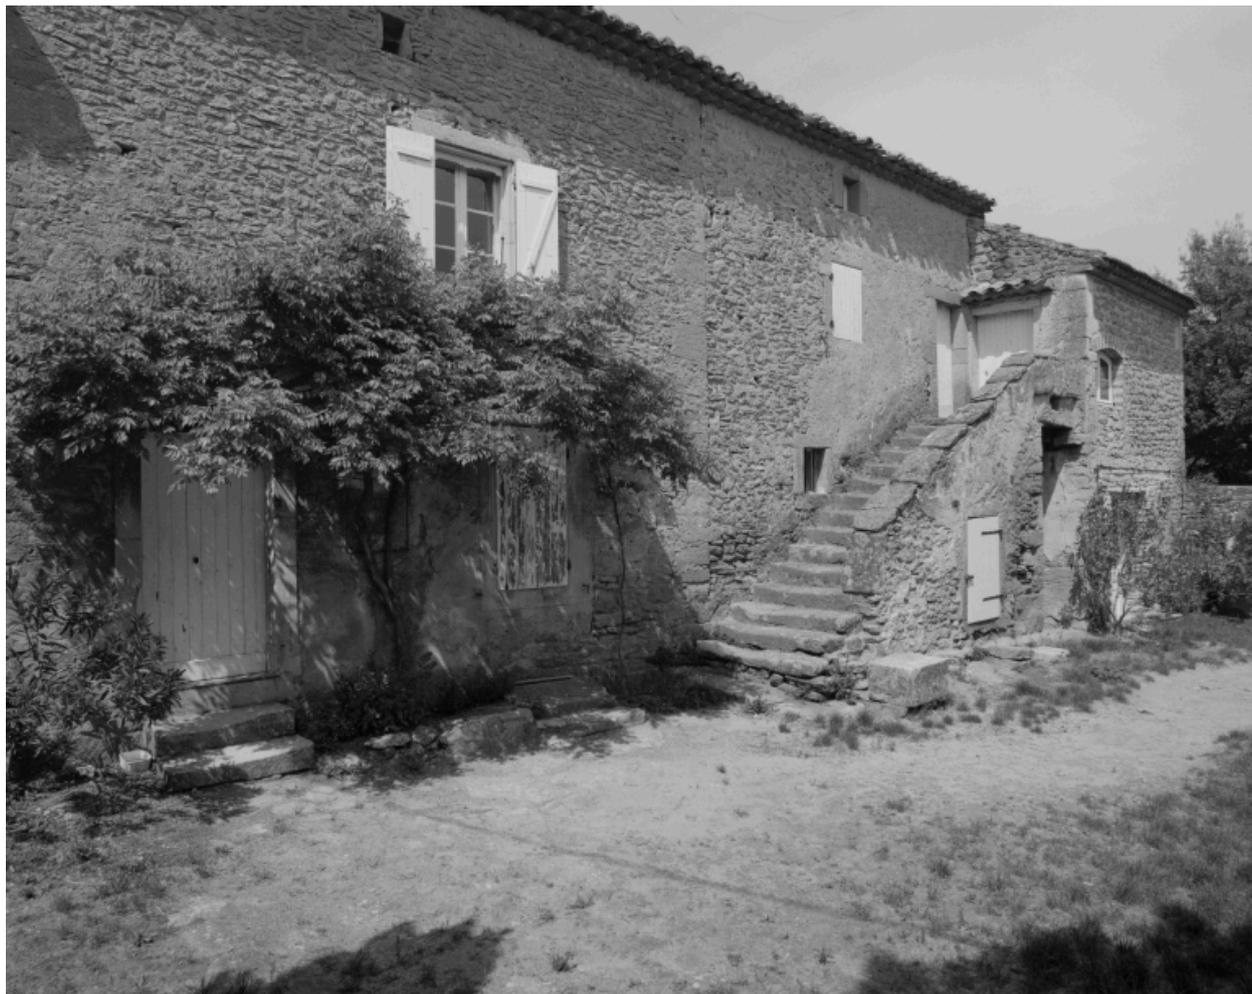
Le corps de logis, vue prise du sud.
Phot. Alain Franchella
IVR82_19972600272X

Le corps de logis, vue prise du sud.

Au lieu-dit « Les Fournaches », la ferme figure sur le plan cadastral de 1835 (C 120) où elle est appelée « maison Coustaury » du nom des propriétaires. Sa date de construction n'est pas connue, peut-être du début du 19^e siècle. Le corps de bâtiment abritant le logis, orienté au sud, a été agrandi comme le soulignent trois reprises de construction, deux à l'est et l'une à l'ouest du logis d'origine accessible par un escalier droit. La première adjonction, accolée au logis à gauche, est une extension du logis. La partie la plus à gauche semble avoir été une dépendance agricole (présence d'une porte aujourd'hui murée) avant d'être utilisée comme un prolongement du logis avec la création d'une fenêtre au rez-de-chaussée. A droite de l'ancien logis, est accolée une dépendance agricole plus tardive (fin du 19^e siècle). Séparé par la cour, le bâtiment agricole qui fait face au corps de logis date sans doute aussi du début du 19^e siècle. Du fait de la présence des piliers d'un ancien pressoir en dehors du mur de clôture, on peut supposer que cette ferme avait un usage viticole. Aujourd'hui, la ferme est devenue une résidence secondaire.

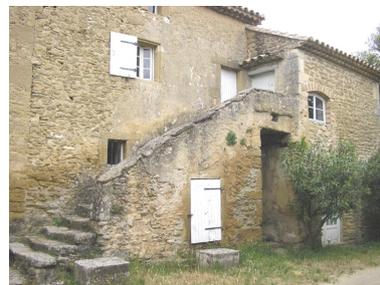
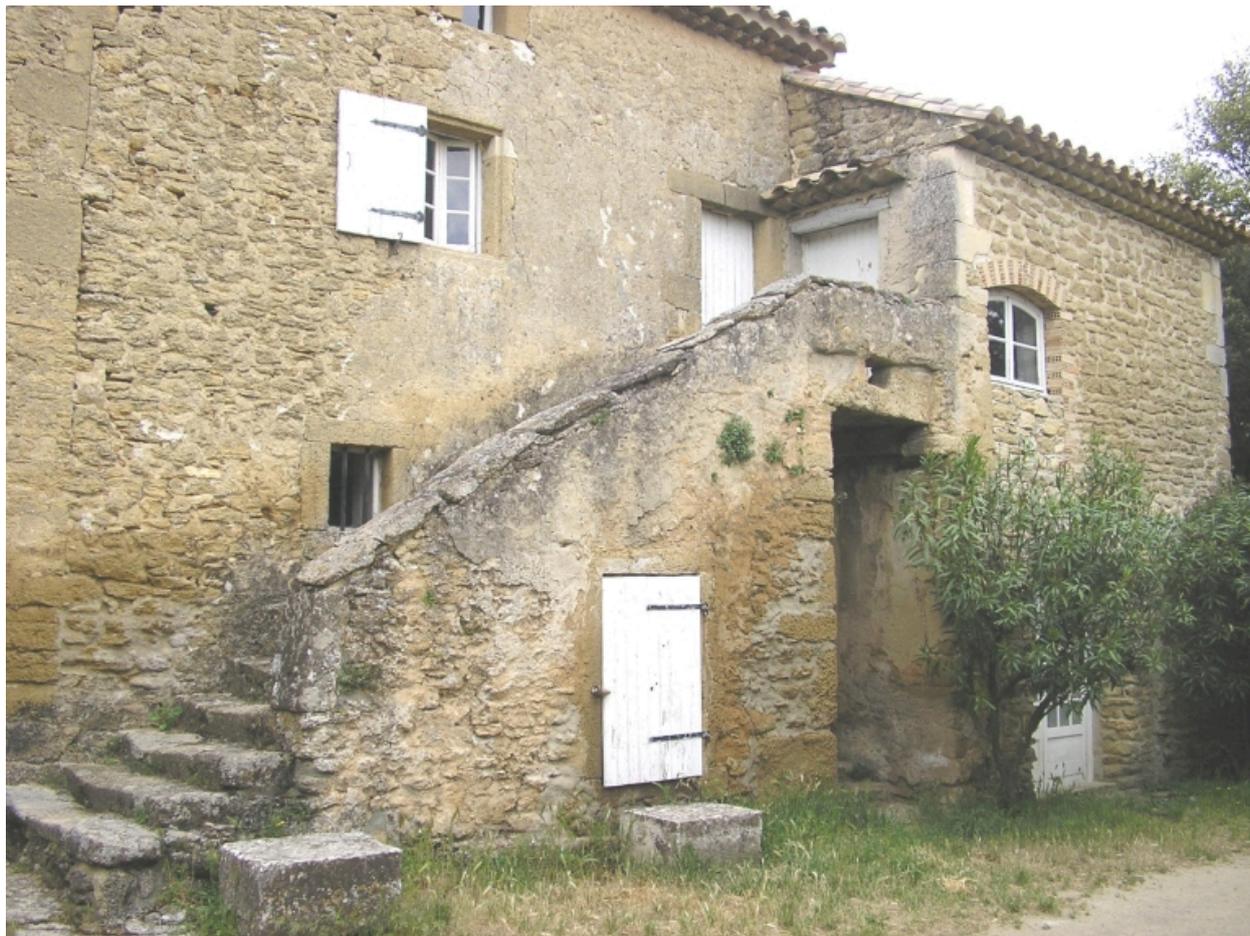
Vue depuis le sud de l'ancien logis et d'une dépendance accolée.
Phot. Geneviève Jourdan
IVR82_20092600451NUCA

Vue depuis le sud de l'ancien logis et d'une dépendance accolée.

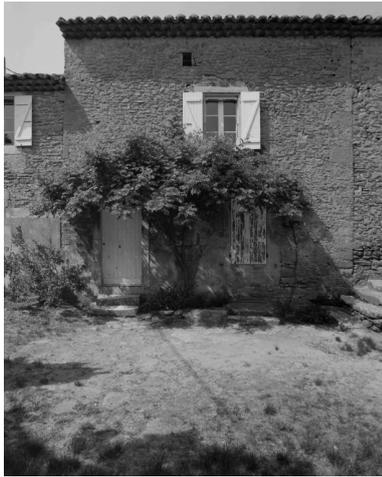
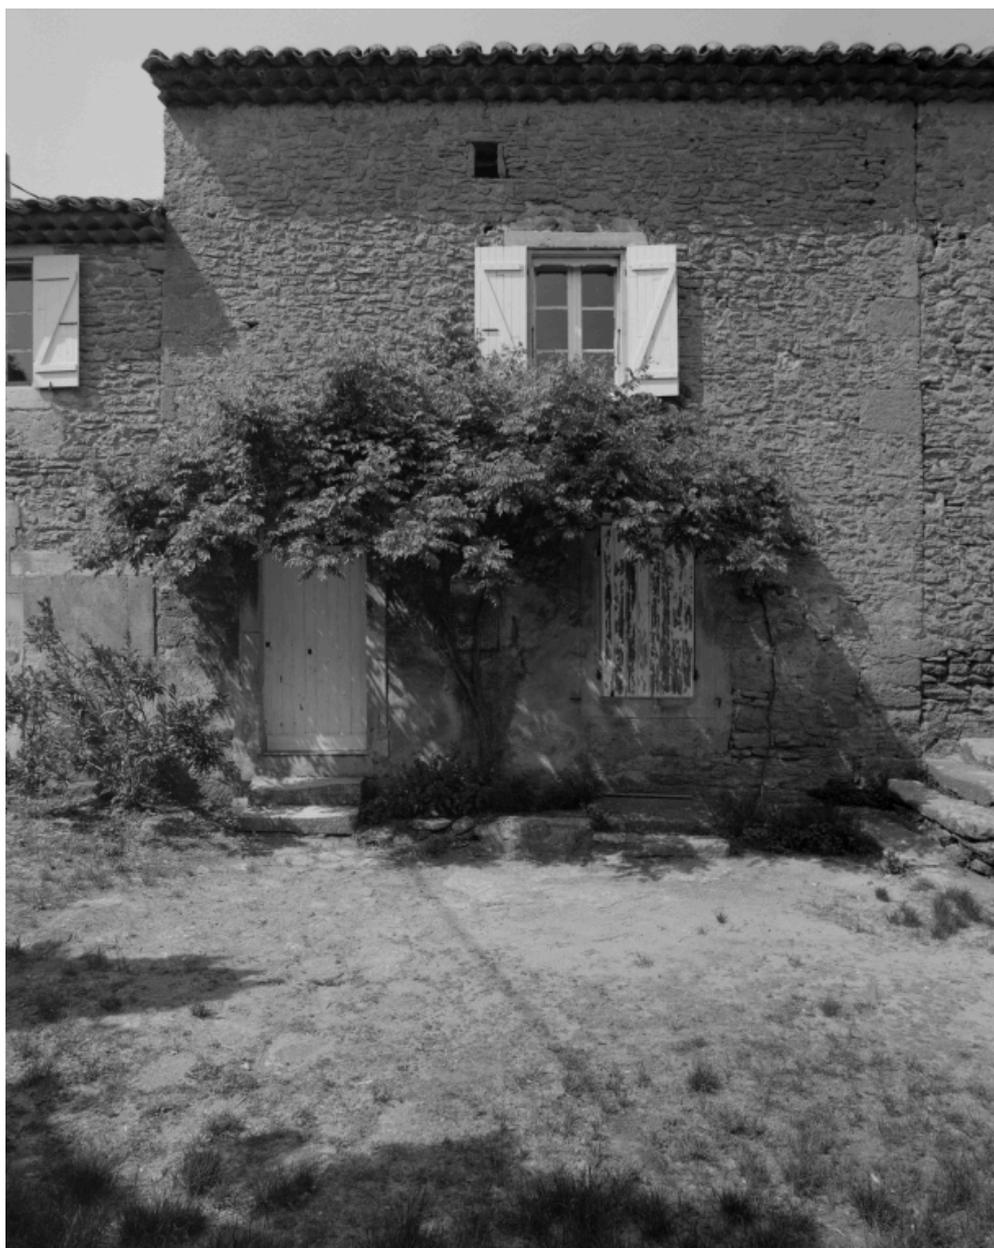
Elévation sud de l'extension du logis.
Phot. Alain Franchella
IVR82_19972600248X

Elévation sud de l'extension du logis.

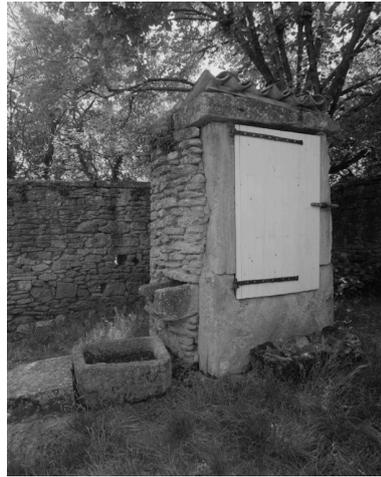
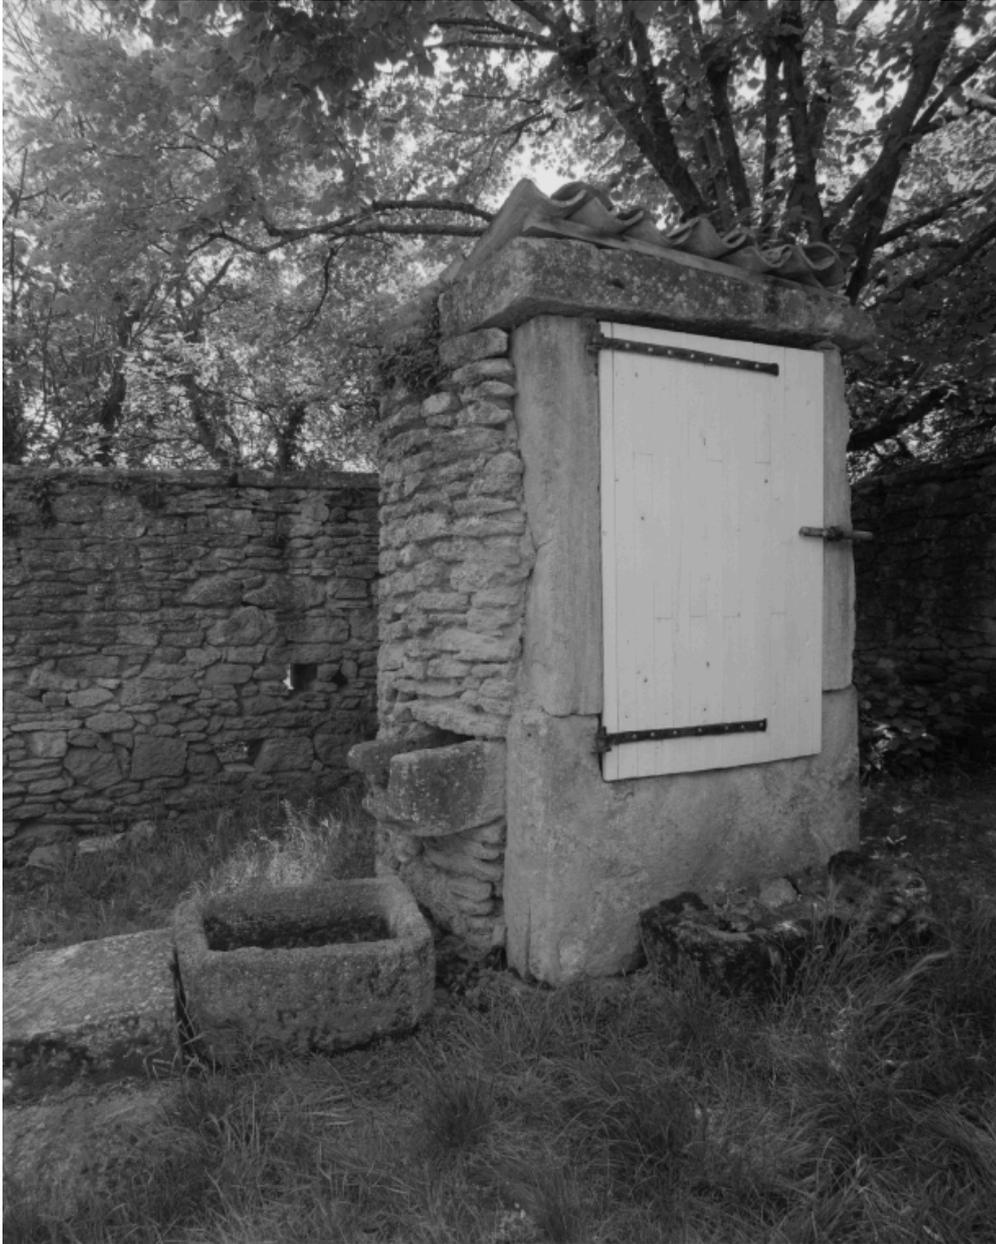
Le puits, dans la cour de la ferme
Phot. Alain Franchella
IVR82_19972600249X

Le puits, dans la cour de la ferme

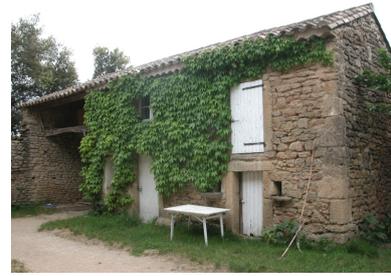
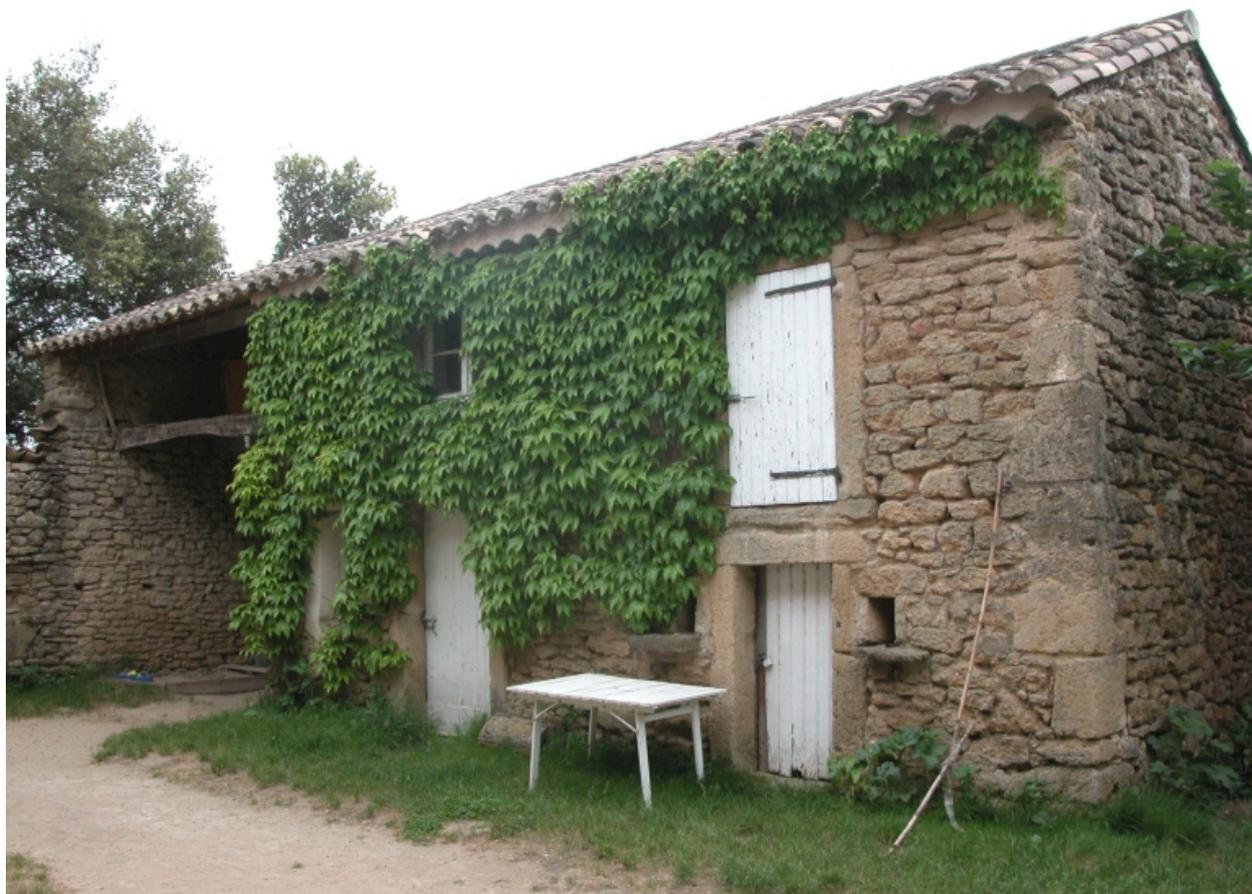
Le hangar, la porcherie et le
poulailler, élévation nord.
Phot. Geneviève Jourdan
IVR82_20092600452NUCA

Le hangar, la porcherie et le poulailler, élévation nord.

dans le demi pignon, donne sur le perron du logis ; des fenêtres semblent avoir été repercées ou agrandies (ancienne porte haute segmentaire encadrée de brique transformée en fenêtre). Au nord, la façade comporte peu d'ouvertures. Séparé par la cour, le deuxième corps de bâtiment est réservé aux dépendances : poulailler, étable et hangar. Le poulailler est voûté en berceau et deux tables à poules en pierre avec deux jours rectangulaires encadrant la porte donnent sur la cour. Le hangar est à proximité du portail d'entrée. Le portail est encadré de deux piliers appareillés qui devaient soutenir autrefois un couverture. Situé au fond de la cour, dans la partie ouest, un puits couvert et maçonné, comprend une margelle taillée dans une pierre monolithe ; un déversoir en pierre évacue l'eau pompée dans une auge en pierre. A l'extérieur du mur de clôture, côté sud, derrière le poulailler, deux piliers en pierre de deux mètres environ et distants de deux mètres cinquante sont les vestiges d'un ancien pressoir à vin.

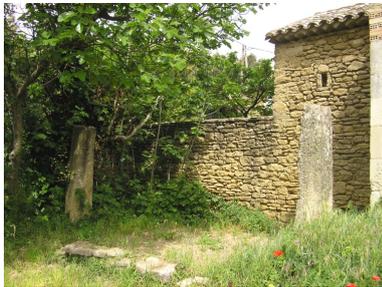
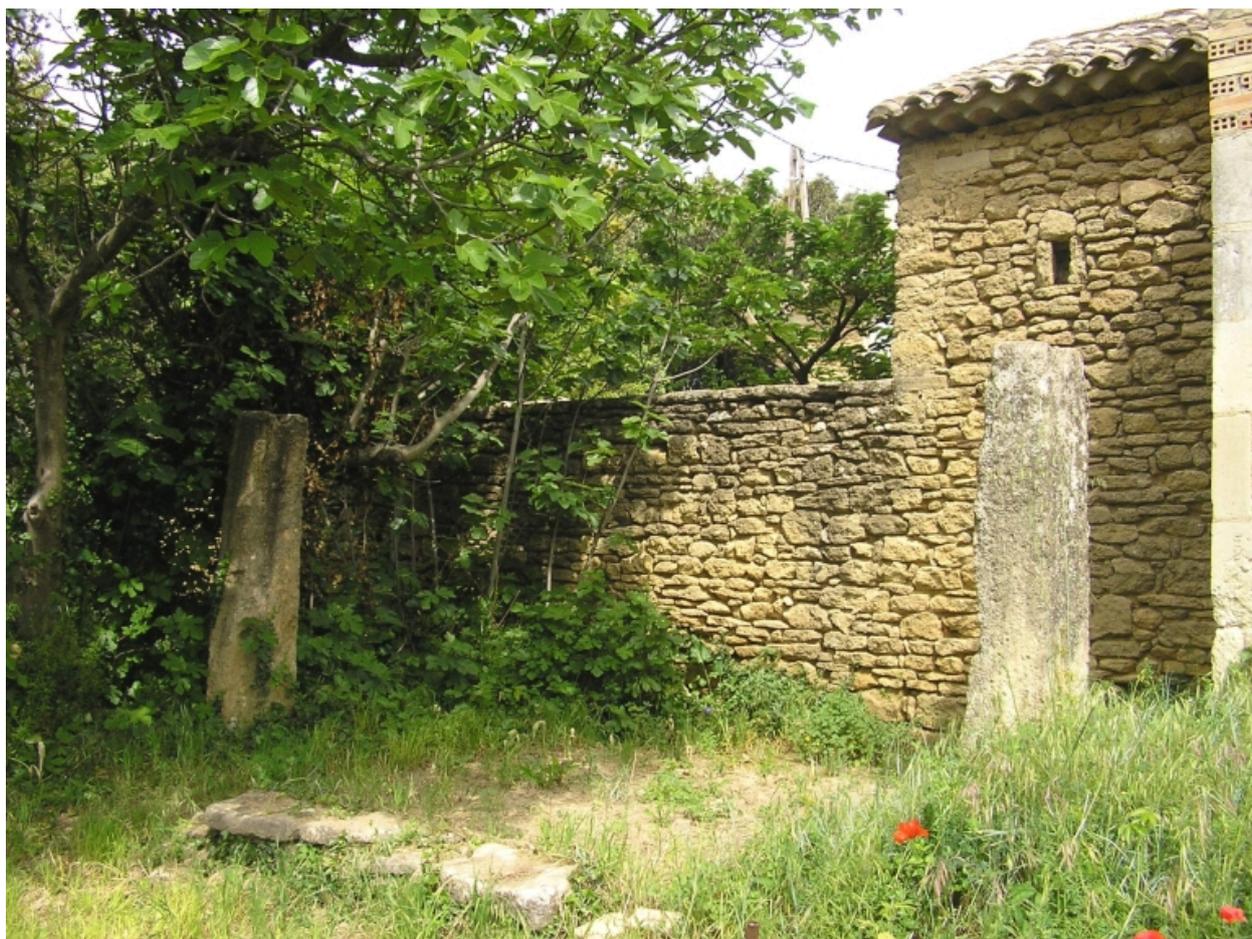
Vestiges du pressoir à vin,
à l'extérieur de la cour.
Phot. S. Joly
IVR82_20092600453NUCA

Vestiges du pressoir à vin, à l'extérieur de la cour.

Les vestiges d'un ancien pressoir à vin permettent de qualifier cette ferme de ferme de vigneron.
