Rhône-Alpes, Isère  
Vienne  
Vallée de la Gère  
157 rue Lafayette

## Immeuble d'habitation actuellement OPAC-ADVIVO

Numéro de dossier : IA38000668  
Date de l'enquête initiale : 2006  
Date(s) de rédaction : 2009  
Cadre de l'étude : enquête thématique régionale Patrimoine industriel  
Degré d'étude : recensé

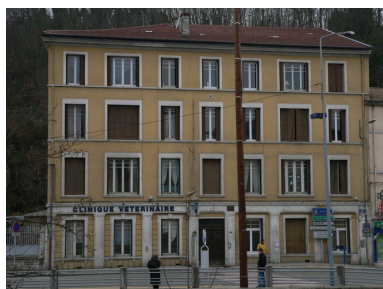
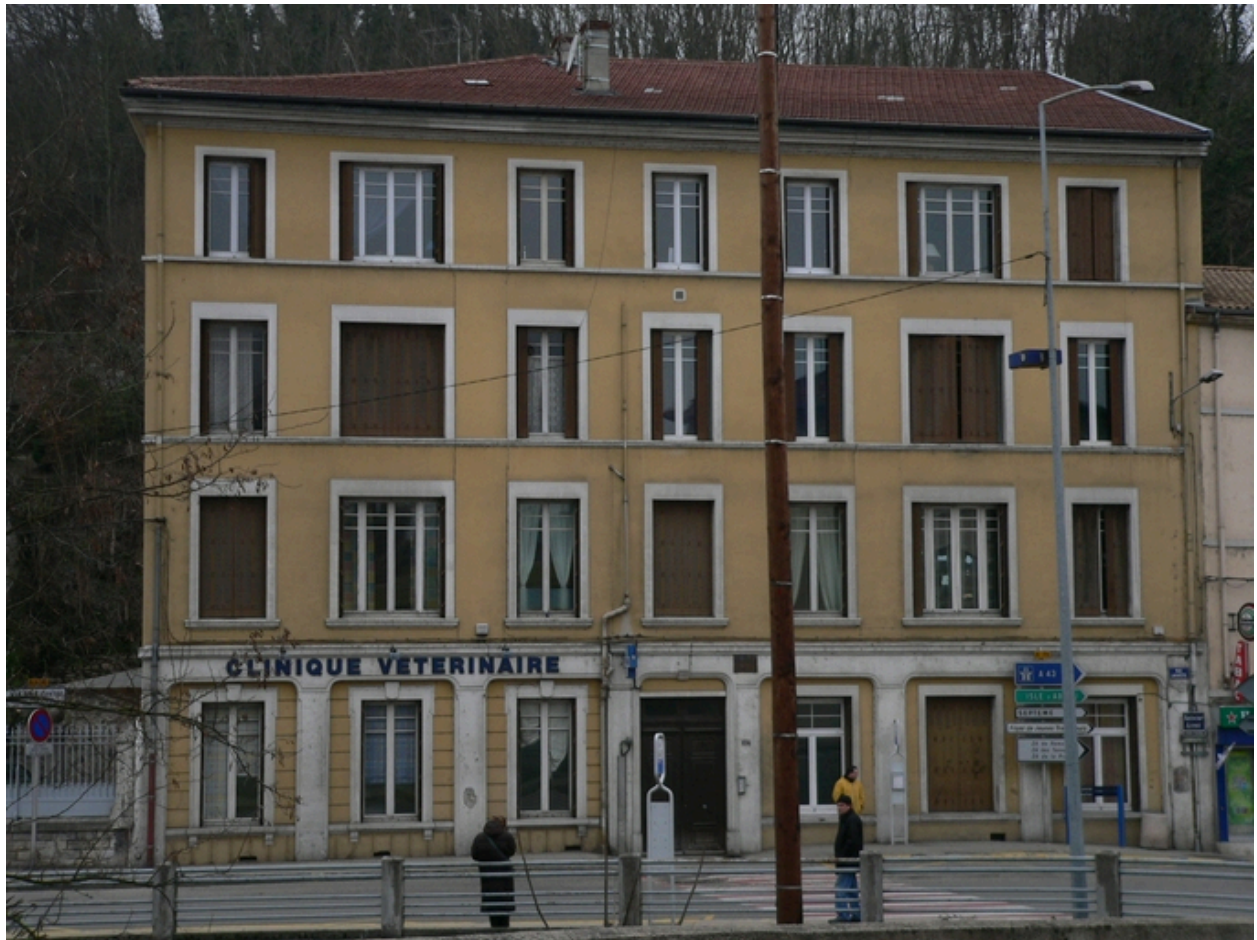
Façade sur rue  
Phot. Isabelle Dupuis  
IVR82\_20073800181NUCA

Cet immeuble se situe à proximité du confluent de la Gère et de la Véga, au bord de la voie publique. De plan presque carré, le bâtiment mesure environ quinze mètres de largeur et dix-neuf mètres de longueur en façade sur rue. La façade est donne sur rue, tandis que les façades sud et ouest donnent sur une cour intérieure de plan en L, commune à plusieurs édifices. Ce bâtiment se compose d'un rez-de-chaussée abritant en partie la clinique vétérinaire et de trois étages abritant des appartements. On peut supposer la présence de combles grâce à de petites lucarnes situées sur la toiture. Les murs sont probablement en maçonnerie de moellons et pierre de taille. La façade sur rue, symétrique et rythmée par sept travées régulières, respecte la hiérarchie des étages. Les baies rectangulaires avec appui, sont de même hauteur à tous les niveaux, sauf au dernier étage qui est percé de baies moins hautes. Au rez-de-chaussée, la modénature des ouvertures est assez riche et soignée : elle se compose d'un encadrement en pierre de taille décrivant sept arcades avec pilastres et arcs déprimés. Chaque arcade abrite une baie rectangulaire encadrée d'un chambranle à crossettes mouluré. L'arcade centrale abrite une grande porte d'entrée en bois mouluré à deux battants. Les baies des étages sont encadrées d'un chambranle simple. Celles du premier étage ont chacune un appui mouluré, tandis que les baies du deuxième et troisième étages s'appuient respectivement sur une cimaise filante et sur un simple bandeau. L'effet de symétrie est renforcé par des baies plus larges à chaque étage de la deuxième et de la sixième travée. La façade sud est composée en rez-de-chaussée de deux portes fenêtres identiques avec chambranle de pierre à crossettes, insérées entre une grande baie rectangulaire à chambranle et une ouverture de même facture mais plus petite. L'élévation de cette façade est rythmée par deux travées de baies et trois moulures filantes, reprenant le vocabulaire décoratif de la façade antérieure. L'entrée du rez-de-chaussée est couverte par

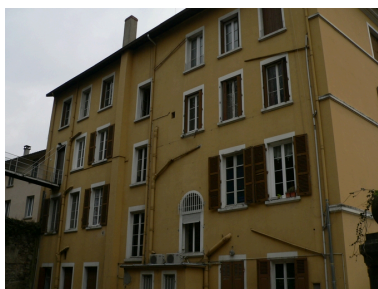
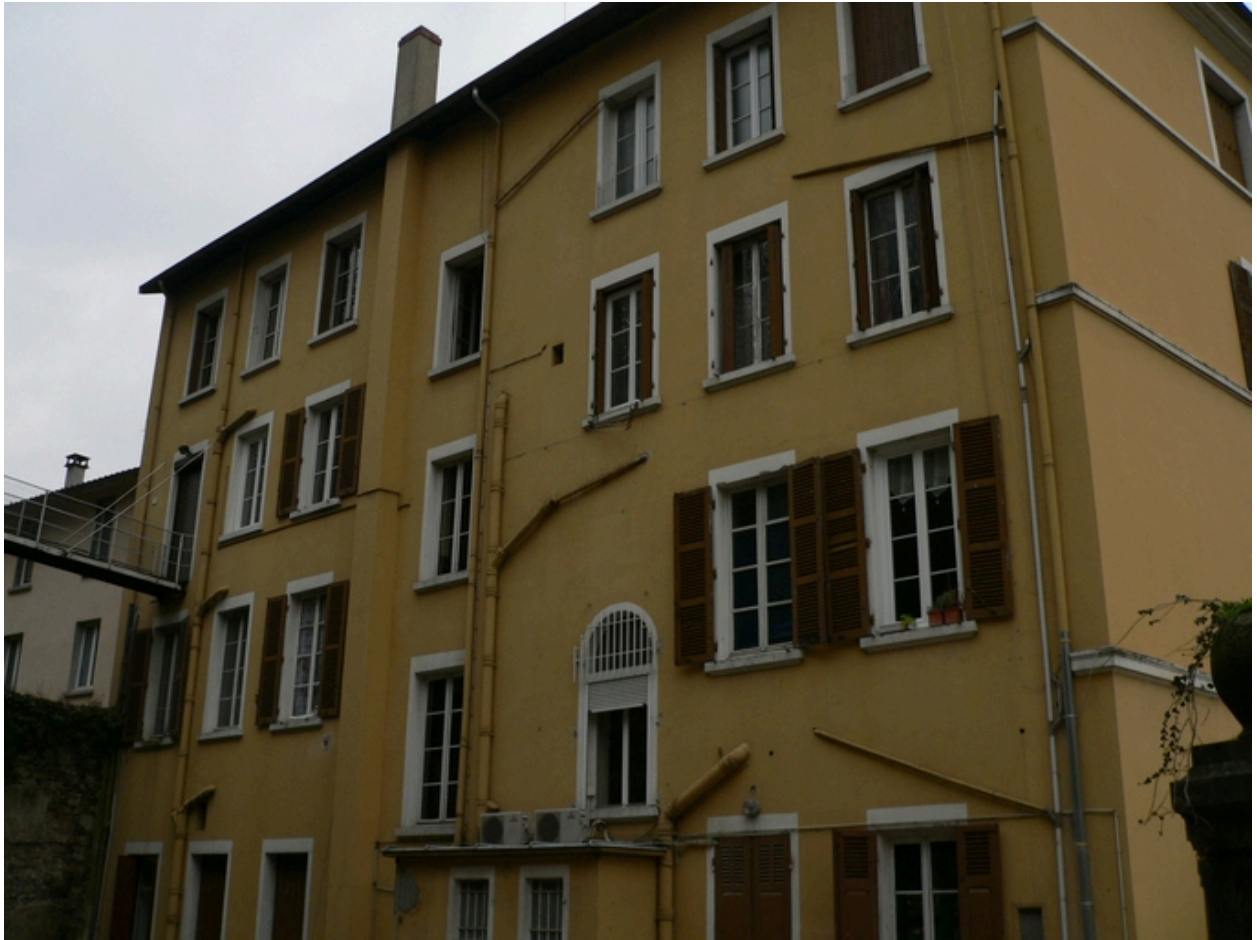
Façade arrière  
Phot. Isabelle Dupuis  
IVR82\_20073800182NUCA

une marquise. Les baies de la façade arrière ont sûrement été remaniées au XXe siècle, car on observe des ruptures dans le rythme des ouvertures et des traces de baies condamnées. Cependant le rythme des sept travées est encore tout à fait lisible, avec en axe de symétrie la travée centrale correspondant à la montée de l'escalier. Les baies de cette élévation sont toutes identiques, avec un simple appui, et un faux chambranle peint en blanc. Les bandeaux de la façade latérale gauche forment un retour de quelques centimètres sur la façade arrière qui ne porte aucune moulure filante, mais peut-être les traces de leur ancienne présence. Le rez-de-chaussée de la façade arrière présente une petite entrée de service. Côté rue, l'entrée donne sur un couloir central qui mène à un grand escalier en pierre tournant à droite, à deux volées droites, accompagné d'une rampe d'appui en fer et bois. Les volées sont séparées par un repos intermédiaire et un palier desservant deux appartements. Au dernier étage, le palier est plus large et dessert trois appartements. Une large corniche en pierre de taille se développe uniquement sur les deux façades principales de l'immeuble, c'est-à-dire les façades sud et est, par lesquelles se font les entrées principales. La charpente de l'immeuble est en bois et porte une toiture à trois versants à faible pente, couverte de tuiles mécaniques, créant ainsi un mur pignon sur la façade latérale droite.
