Lyon 7e  
Guillotière  
58 rue Salomon-Reinach, 54 rue d'Anvers

## Immeuble et maison

Numéro de dossier : IA69007789  
Date de l'enquête initiale : 2017  
Date(s) de rédaction : 2017  
Cadre de l'étude : inventaire topographique Inventaire de la Ville de Lyon  
Degré d'étude : repéré

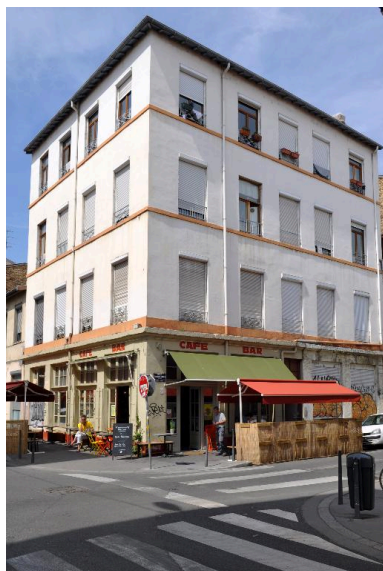
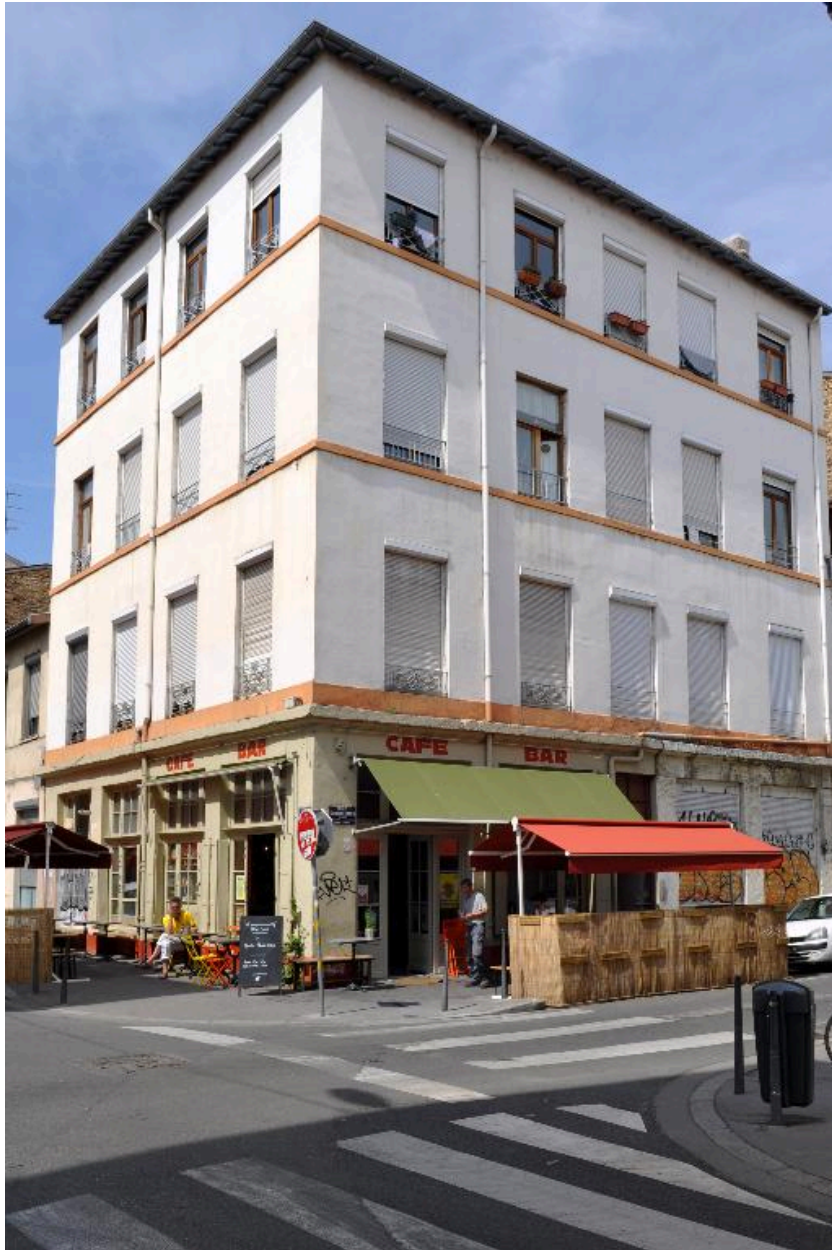
Vue générale de l'immeuble  
d'angle, prise du nord  
Phot. Magali Delavenne  
IVR84\_20176901484NUCA

Vue générale de l'immeuble d'angle, prise du nord

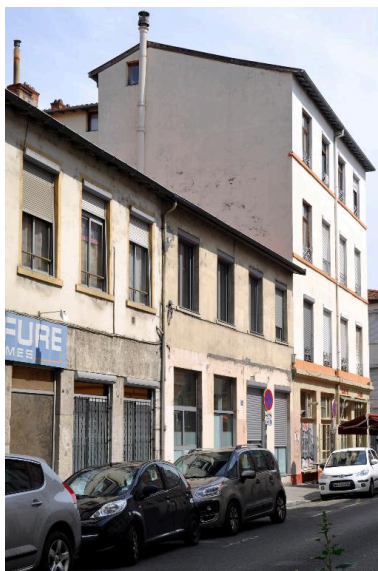
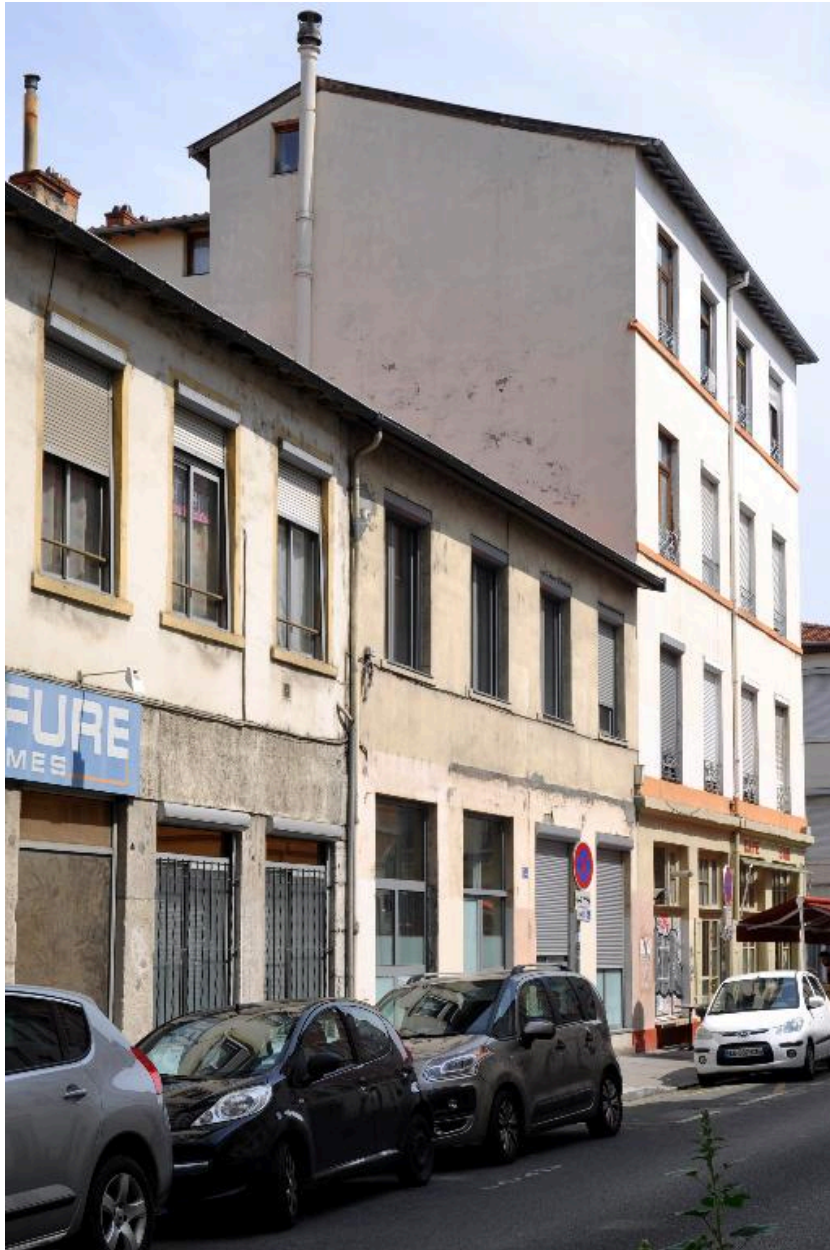
Vue d'ensemble depuis le sud,  
maison ou atelier en premier plan  
Phot. Magali Delavenne  
IVR84\_20176901485NUCA

Vue d'ensemble depuis le sud, maison ou atelier en premier plan

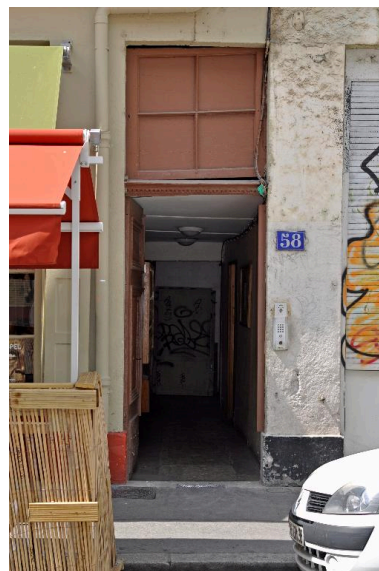
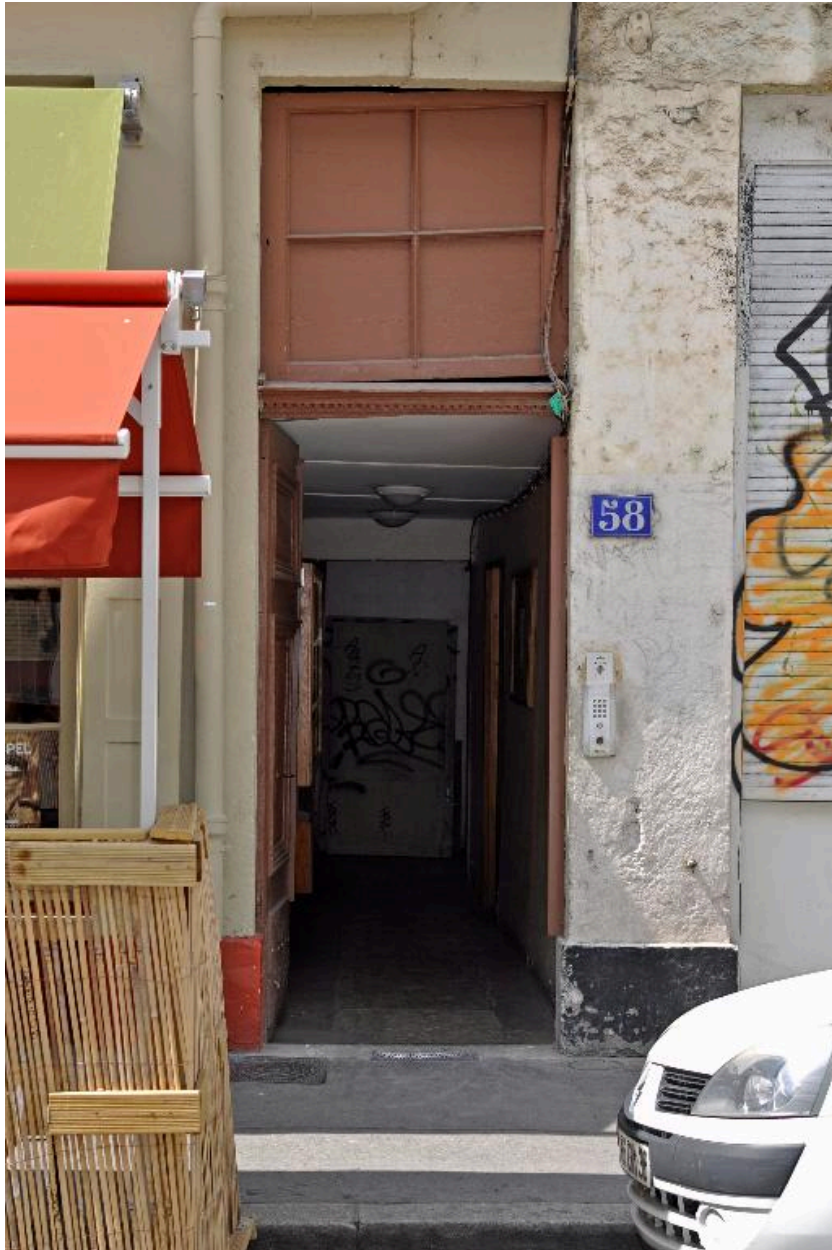
Elévation sur la rue  
Reinach, détail de la porte  
Phot. Magali Delavenne  
IVR84\_20176901486NUCA

Elévation sur la rue Reinach, détail de la porte
