Rhône-Alpes, Savoie  
Saint-Pierre-d'Albigny  
Miolanet,

## **Ecart de Miolanet**

Numéro de dossier : IA73004475

Cadre de l'étude : inventaire topographique Inventaire du Parc naturel régional du Massif des Bauges

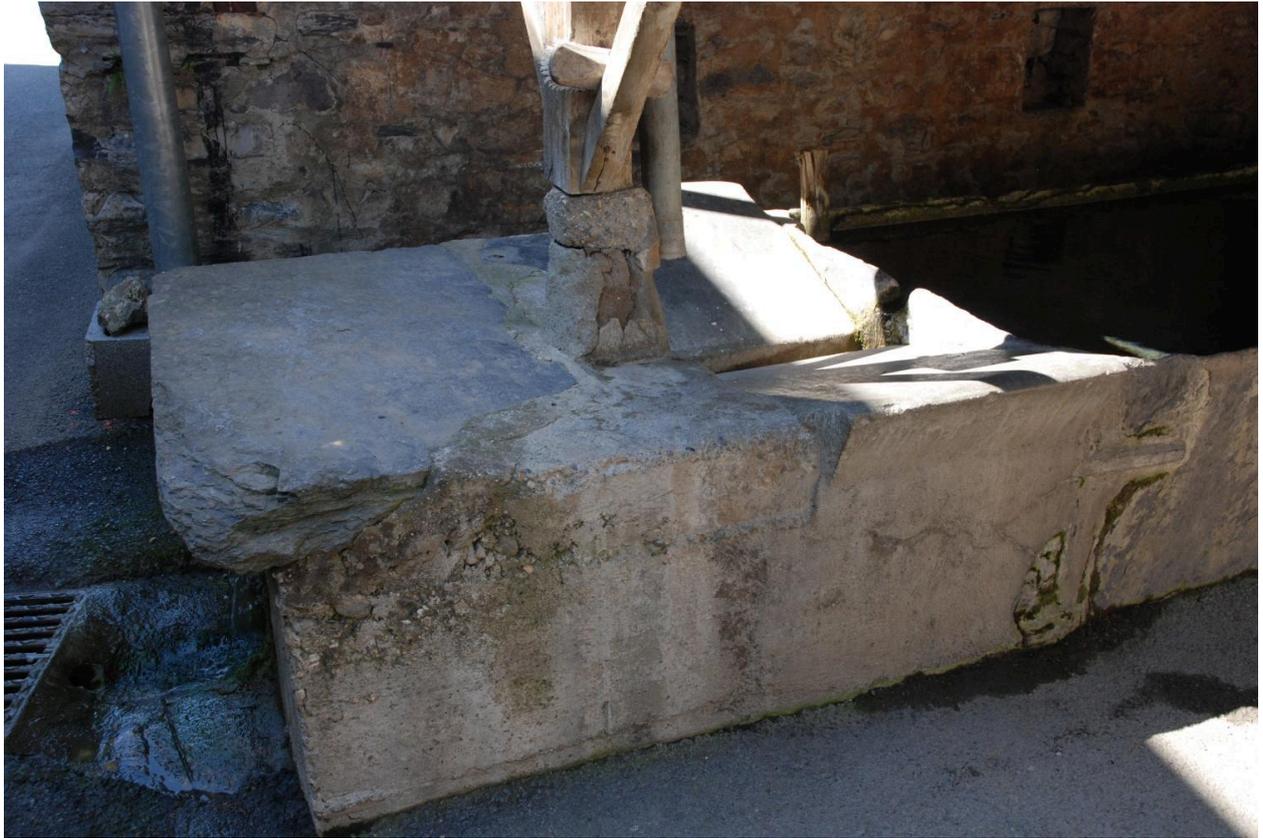
Bassin couvert (2018 C2 357). Détail des planches à laver en lauze.

Le village possède en 1890 un four (1890 C2 441, 2018 C2 354 : détruit) et trois fontaines : 1890 C2 441, 448 et 449. La première correspond au bassin (fontaine, abreuvoir) 2018 C2 353 : bassin en dalle calcaire agrafées, à un bac, avec deux bornes fontaines en béton. La seconde, à la fontaine déjà signalée sur la mappe, et donc au bassin couvert (fontaine, lavoir, abreuvoir) 2018 C2 357 (IA73004479). La troisième, à une fontaine située le long du chemin à l'ouest de la précédente, disparue. Le bassin couvert édifié au centre du hameau, le long de la RD 201, est postérieur. Il peut avoir été édifié vers 1900 (AD Savoie, 2O 2698, Projet de canalisation pour divers hameaux dont Miolanet, 1899-1901 et 1350W 557, Adduction d'eau, source des Allues, le Bourget, Miolanaï, 1945-1956 ; non consultés). Deux croix ponctuent l'ensemble, une **croix de mission** à l'entrée du hameau et une **croix de chemin** à côté du nouveau bassin.

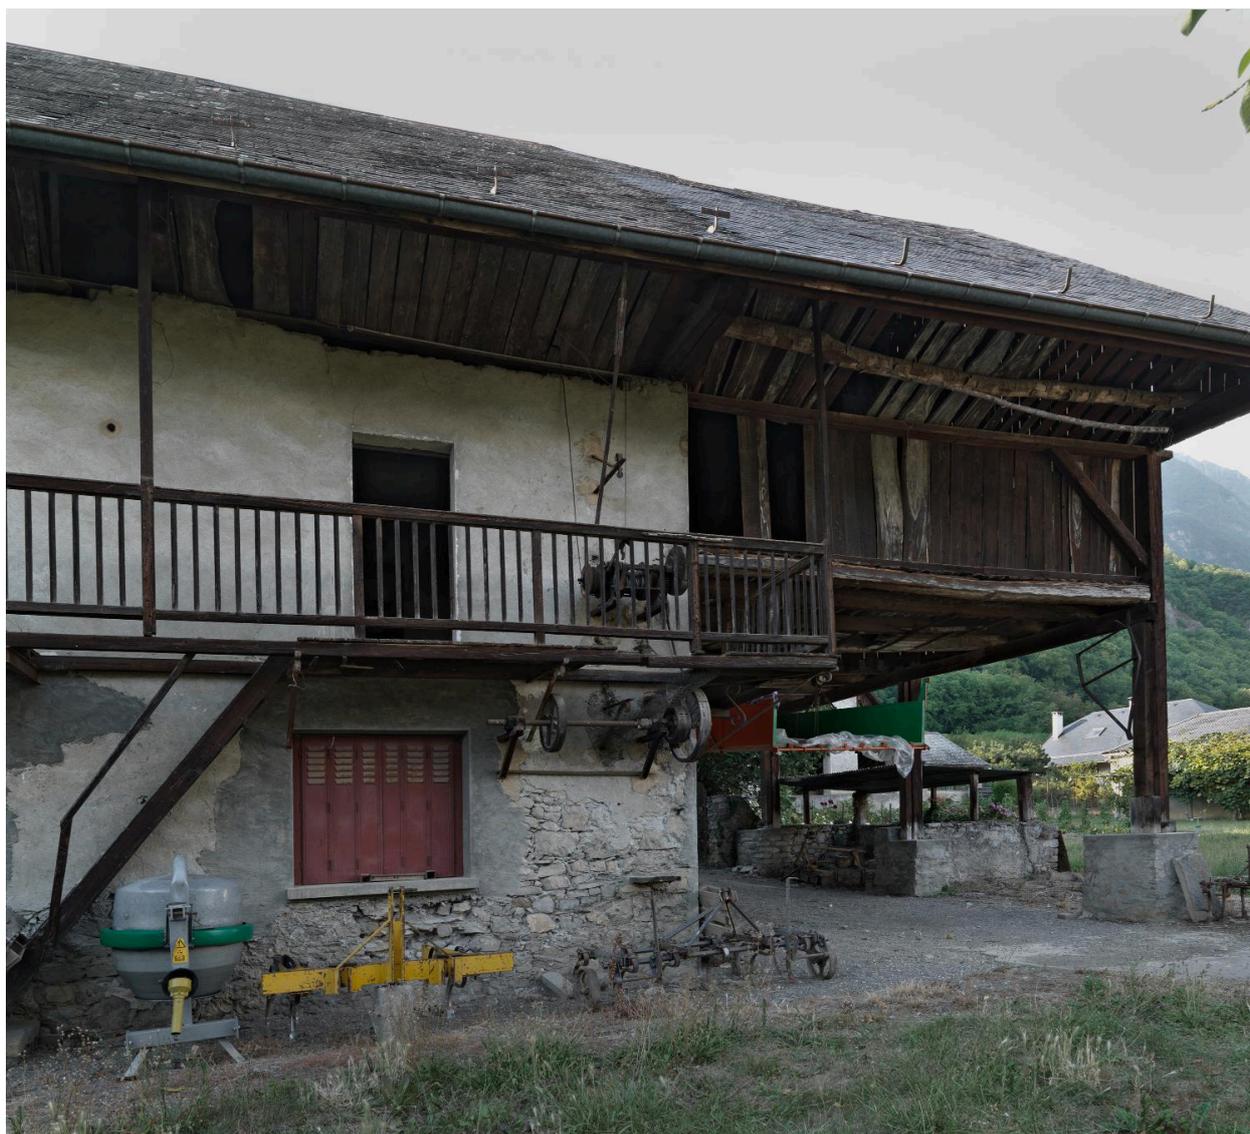
Ferme (2018 C2 371). Fenil ou séchoir en charpente en surplomb au-dessus d'une remise ouverte.

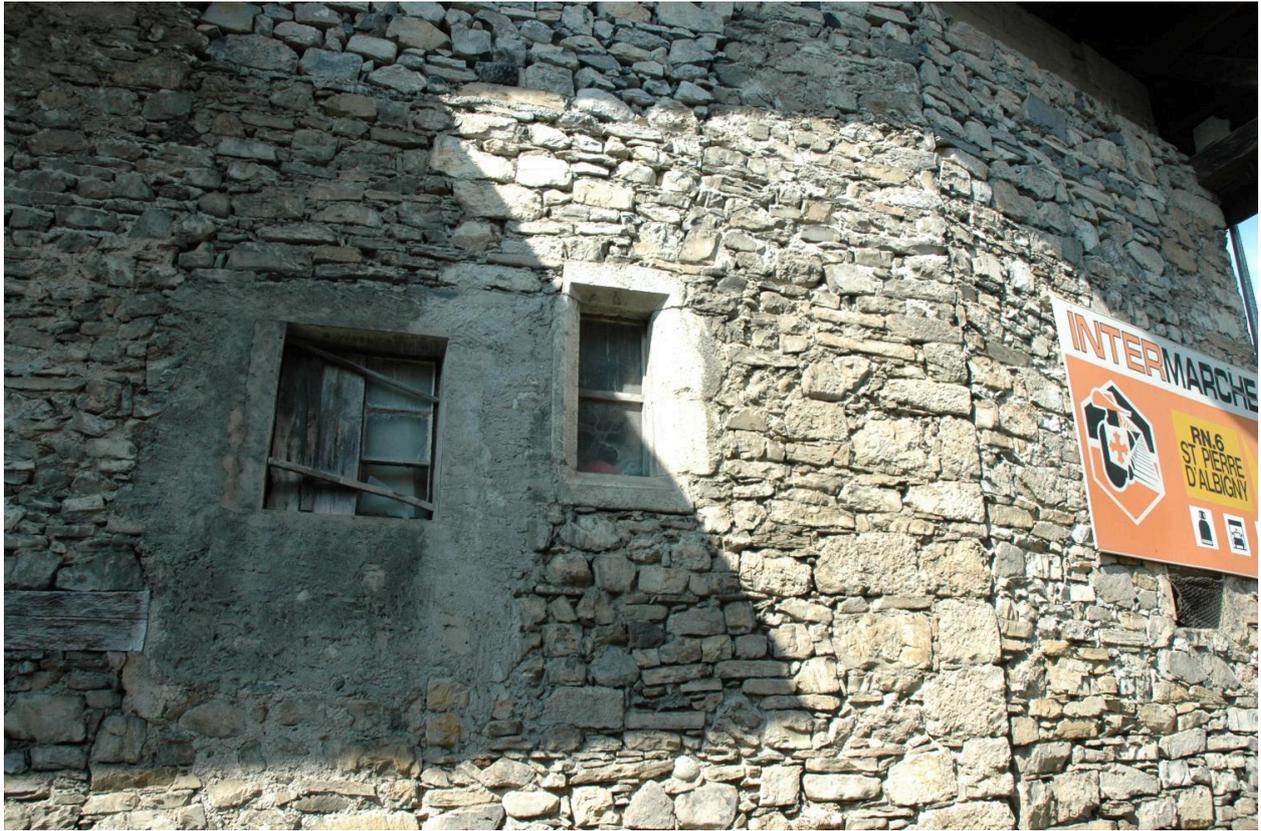
Détail de mise en oeuvre du calcaire (2018 C2 1220).

Le matériau employé est le petit moellon calcaire plat, ou calcaire lité, souvent revêtu d'un enduit mince sur les parties habitées et laissé apparent pour les granges-étables ou les trumeaux des combles. Les encadrements sont maçonnés, avec parfois des linteaux en lauze (2018 C2 391). Les granges-étables ou séchoirs présentent des extensions en charpente sous toiture. Les toits sont essentiellement en ardoise, à demi-croupe.

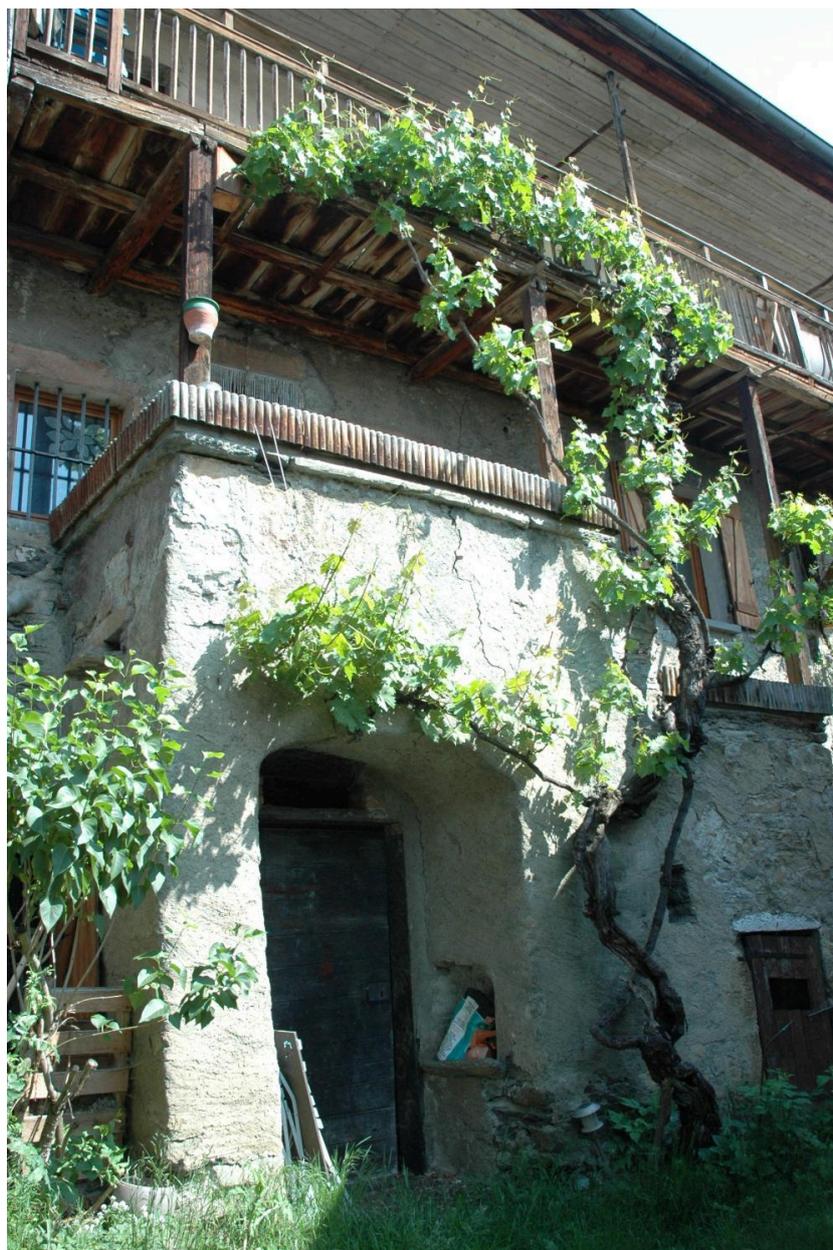
Maisons de vigneron (2018 C2 1221). Palier maçonné de l'escalier au-dessus de l'entrée de cave.

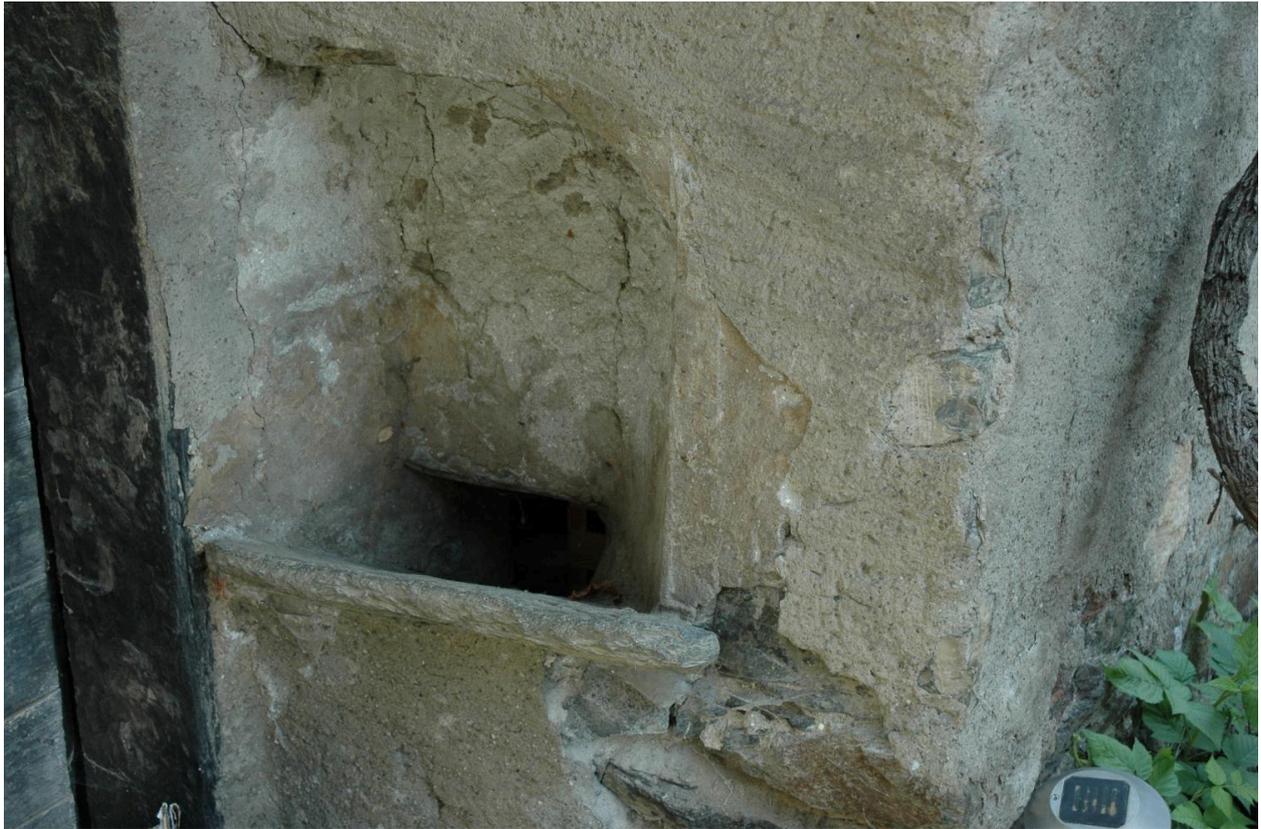
Maisons de vigneron (2018 C2 1221). Détail de l'ouverture de l'auge à cochon.

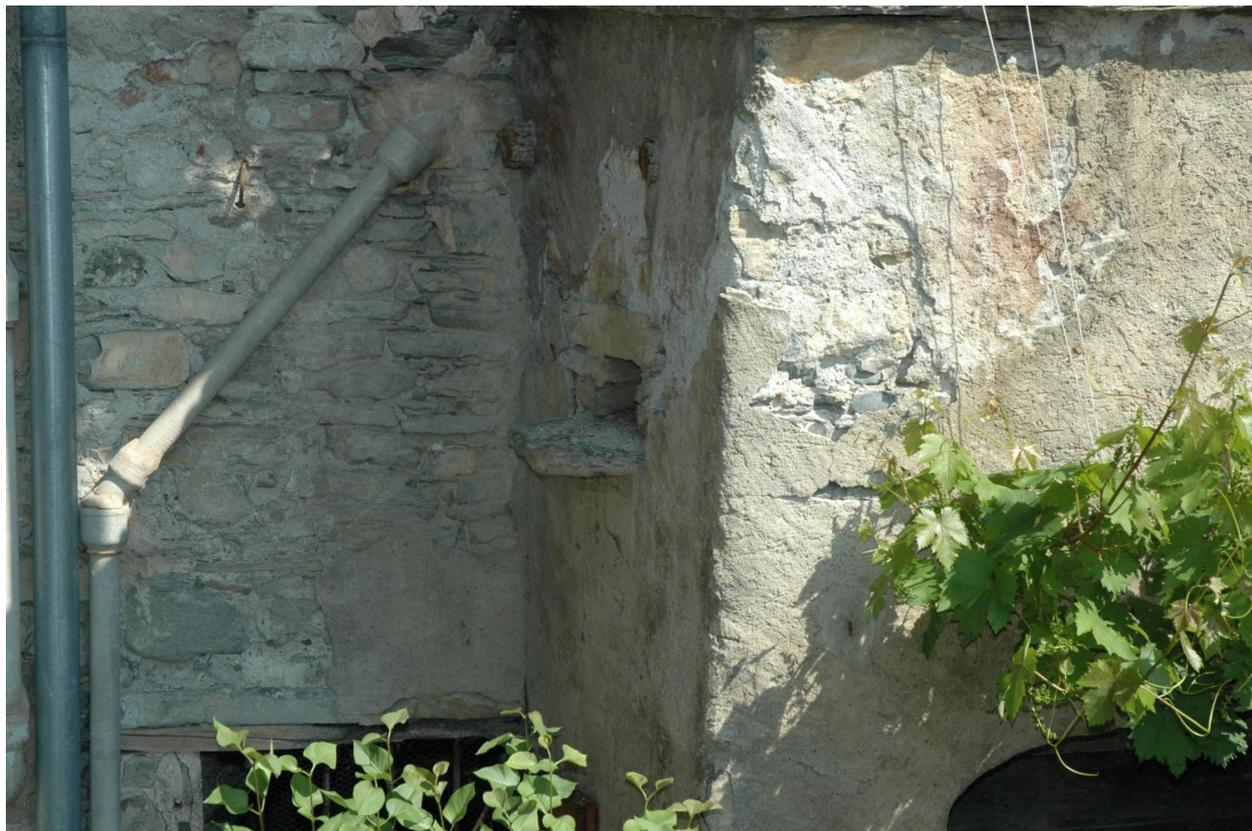
Maisons de vigneron (2018 C2 1221). Détail du palier de l'escalier. Ouverture avec pierre débordante.

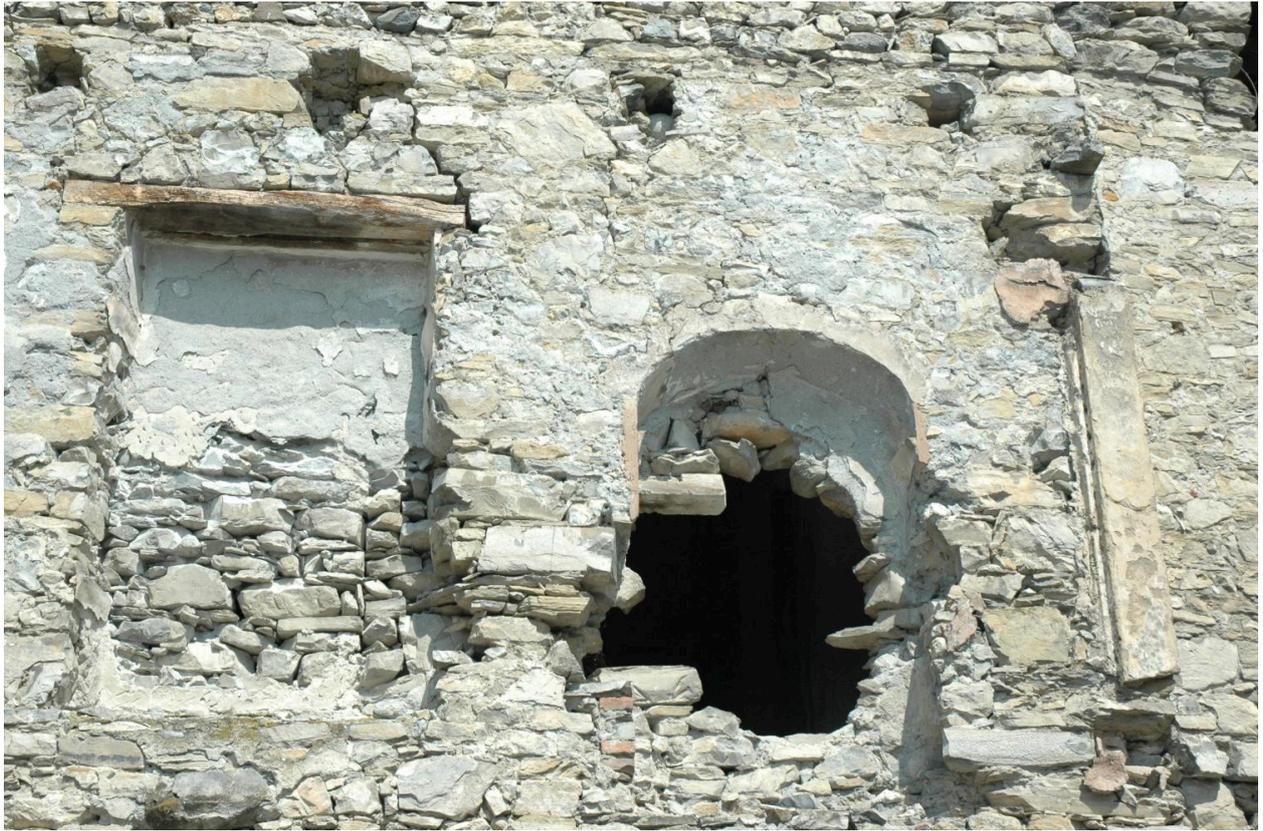
Maisons de vigneron (2018 C2 391). Placard et niche ouvrant du côté d'une maison détruite.

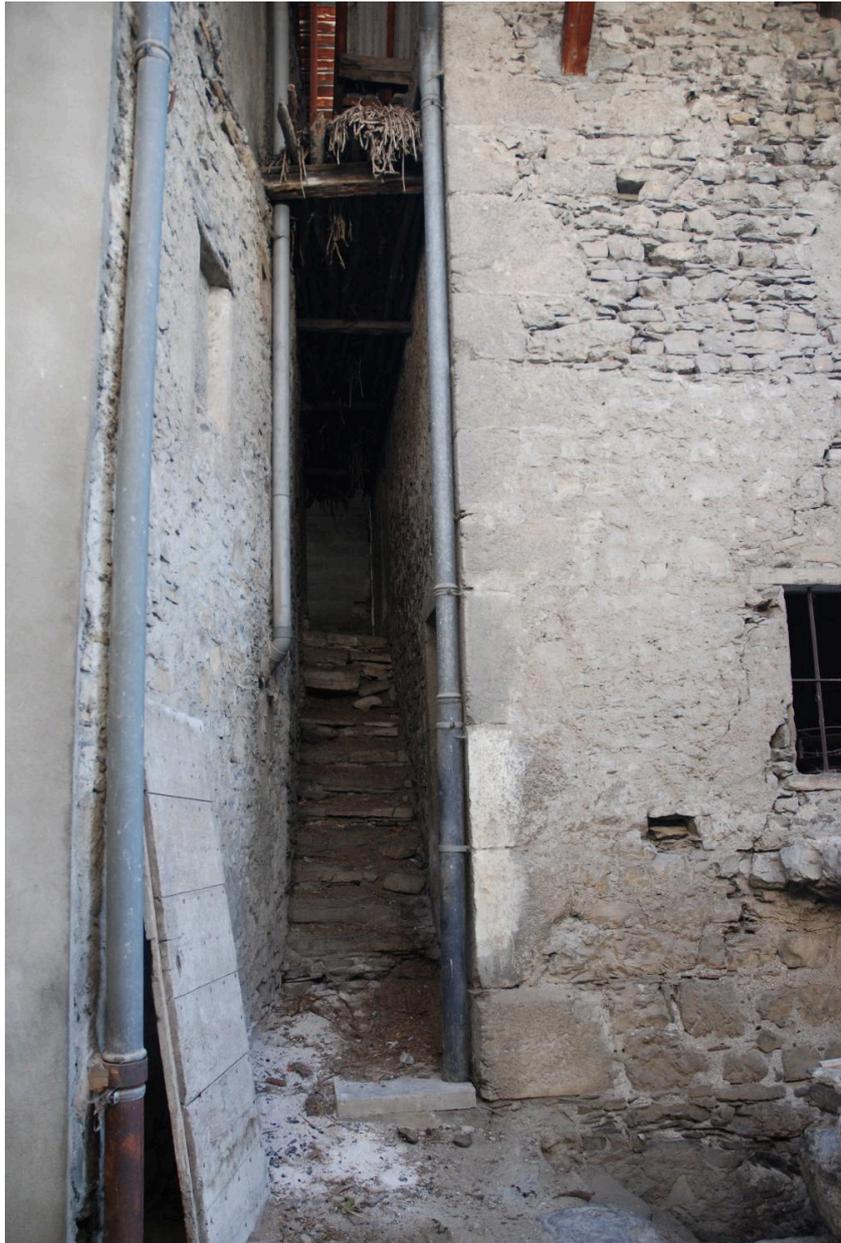
Maison de vigneron (2018 C2 408). Passage les maisons c2 407 et 408, avec escalier d'accès à l'étage de C2 408.

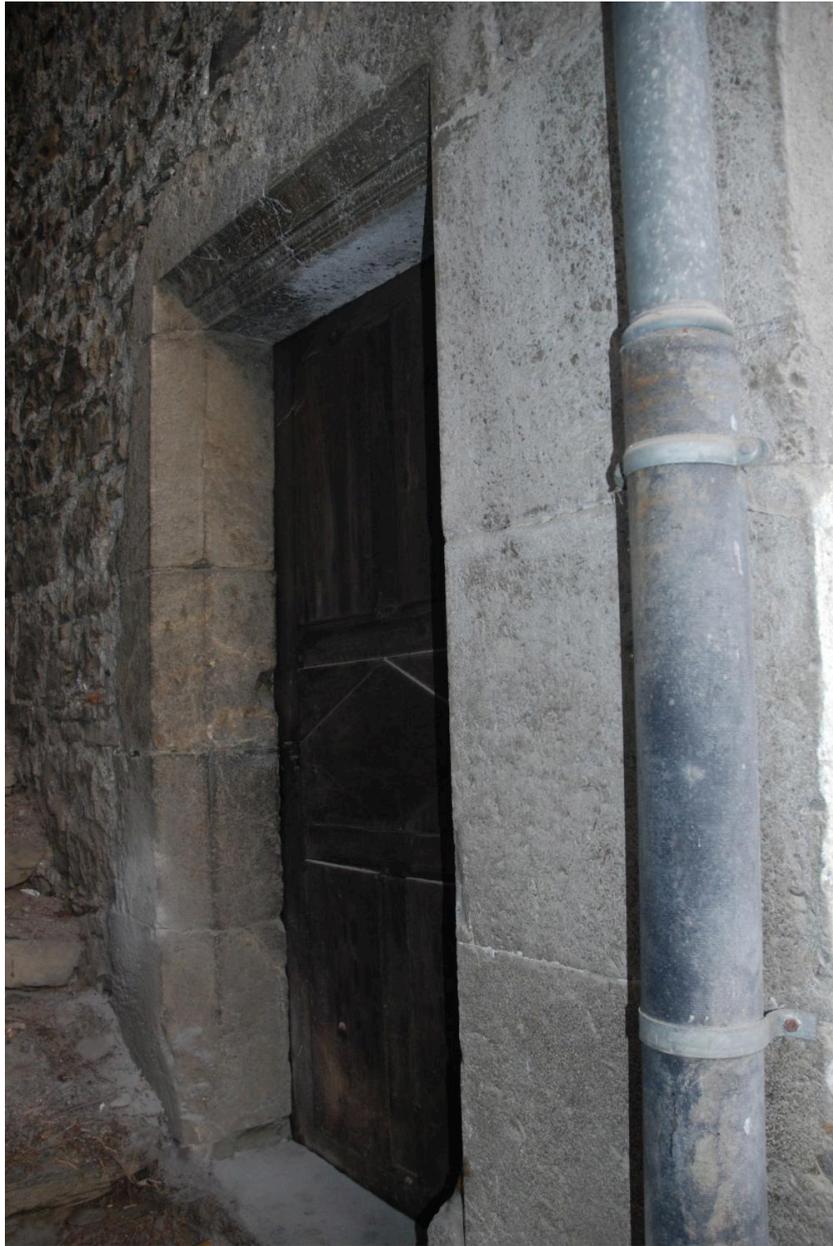
Maison de vigneron (2018 C2 408). Détail de porte chanfreinée.

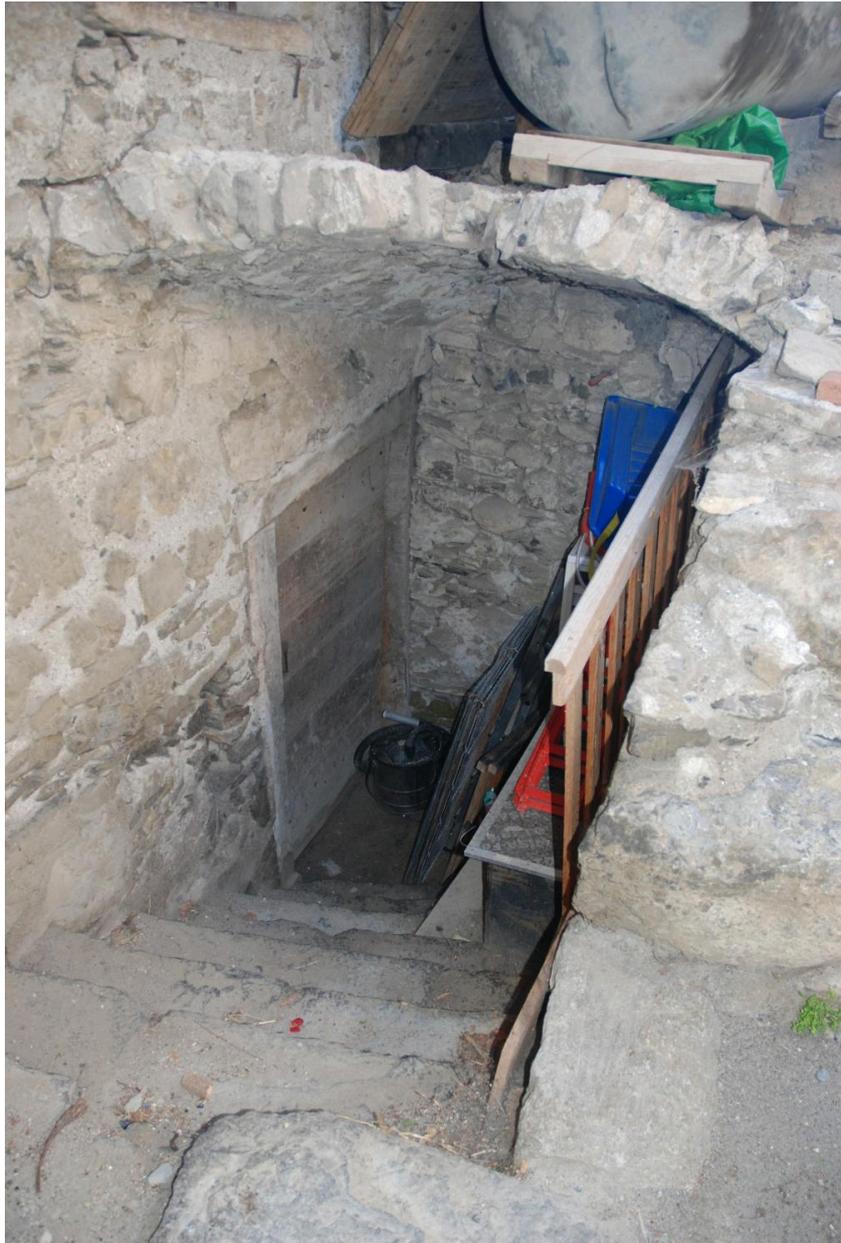
Maison de vigneron (2018 C2 408). Accès de la cave avec couloir voûté.

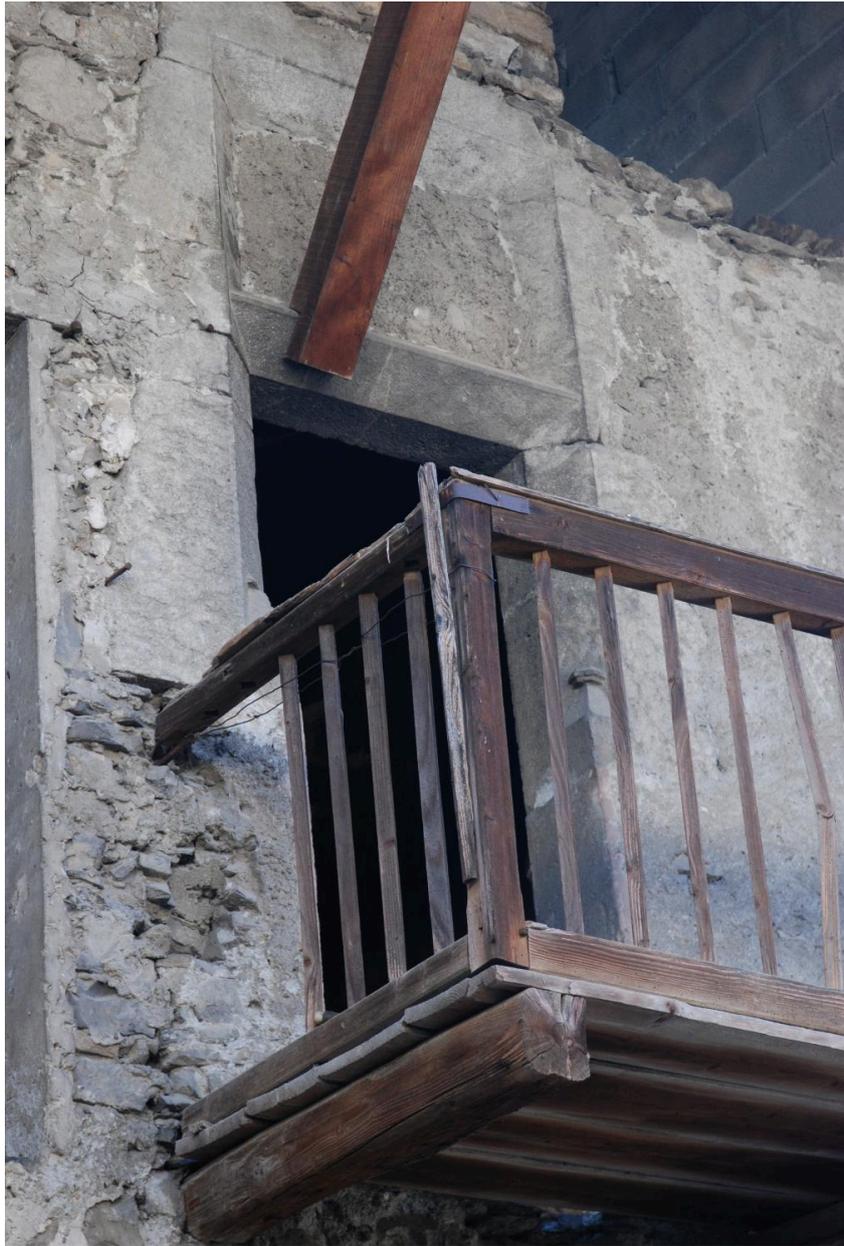
Maison de vigneron (2018 C2 408). Détail d'une fenêtre à chanfrein et congés.

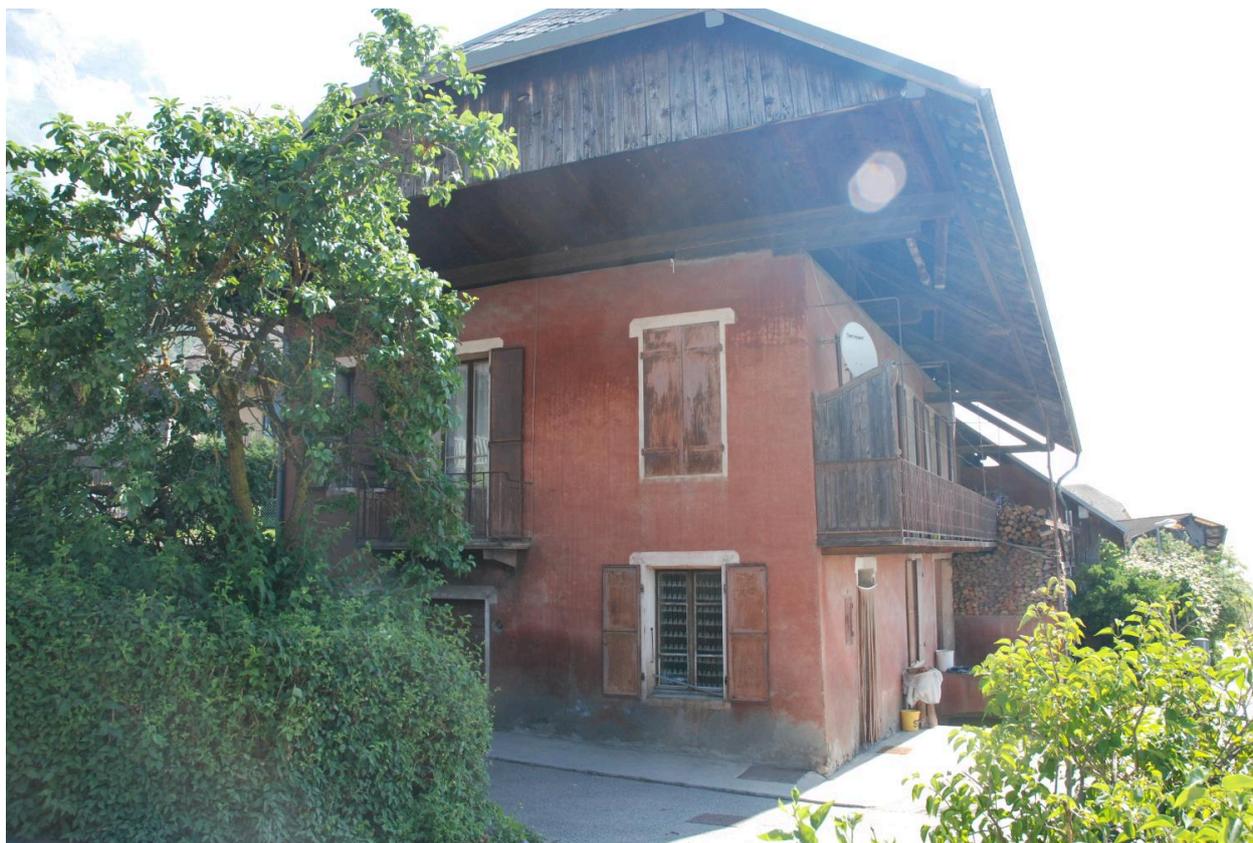
Maison (2018 C2 1176). Extension en charpente sous le débord de toiture.

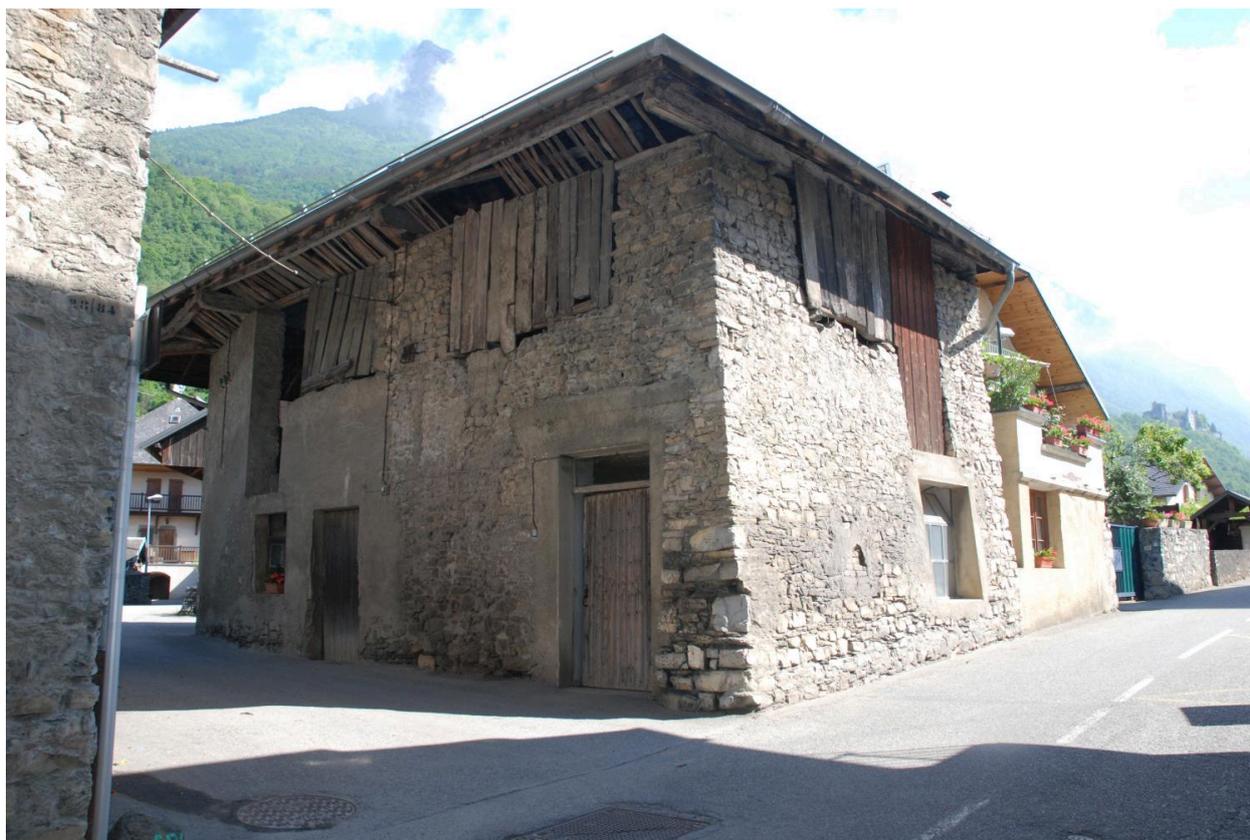
Dépendance : grange-étable transformée en atelier de greffage de plants de vigne (2018 C2 361).

Des dépendances complètent ces habitations : des cuvages (2018 C2 314 ou 405) et des granges-étables, dont beaucoup ont été agrandies ou transformées au 20e siècle pour aménager des séchoirs à tabac (2018 C2 312, 371, 418) ou des ateliers de greffage (2018 C2 310, 361 ou 1208).

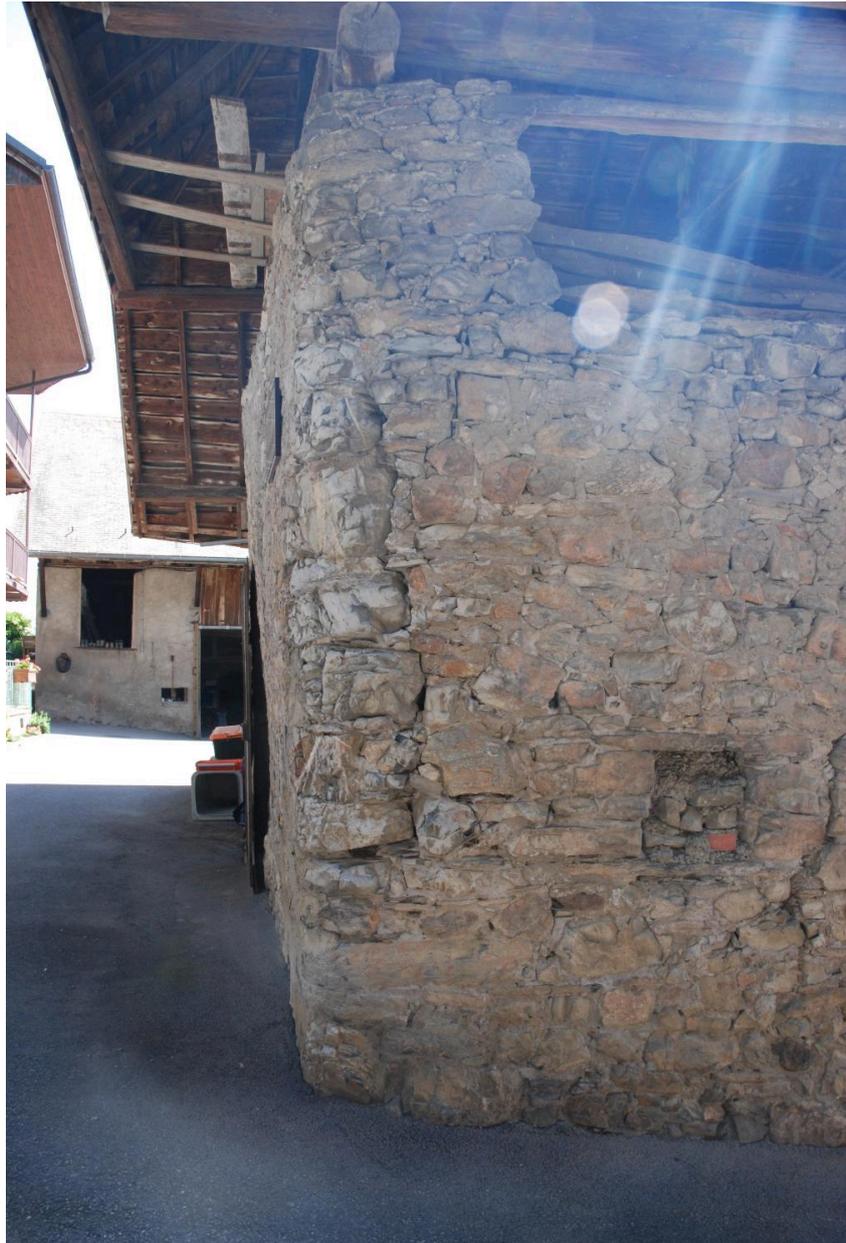
Cuvage (2018 C2 314). Détail de mise en oeuvre de l'angle arrondi.

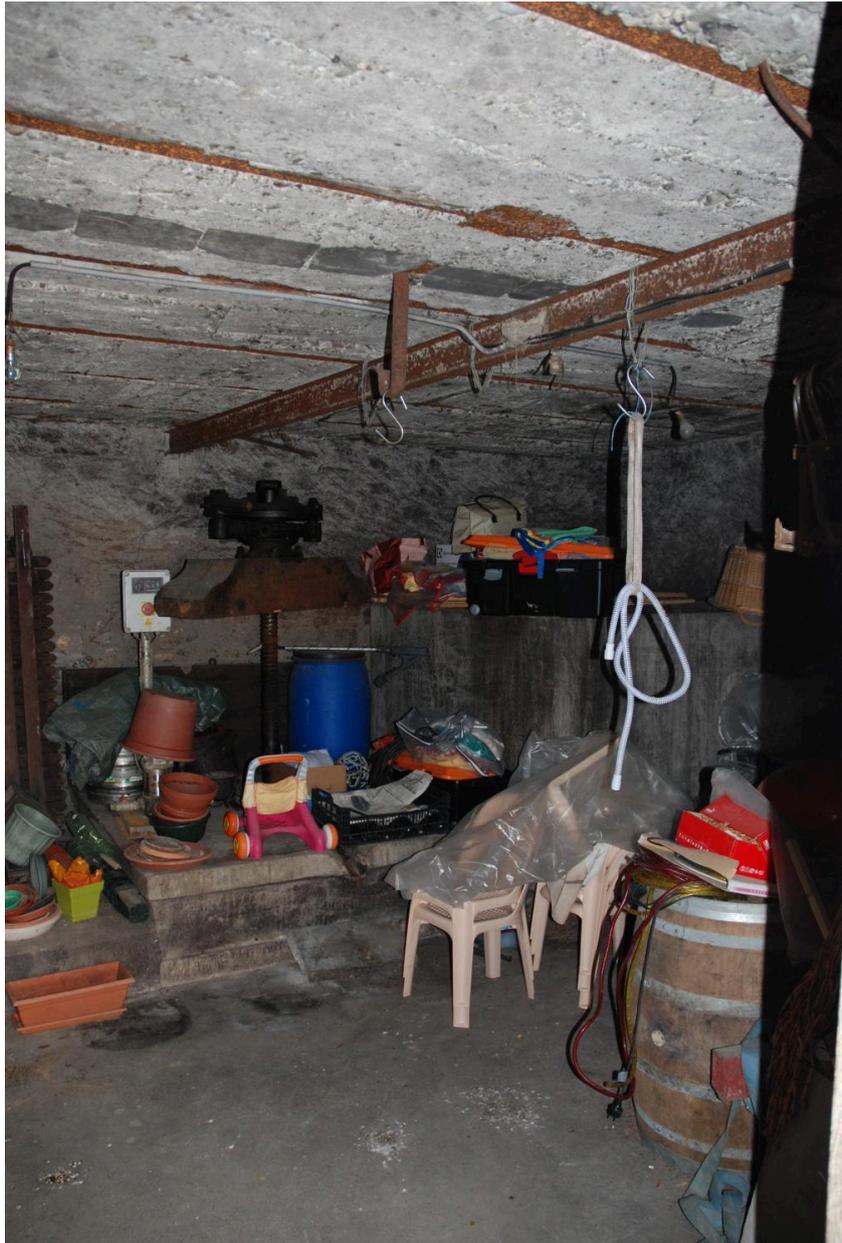
Cuvage (2018 C2 314). Pressoir.

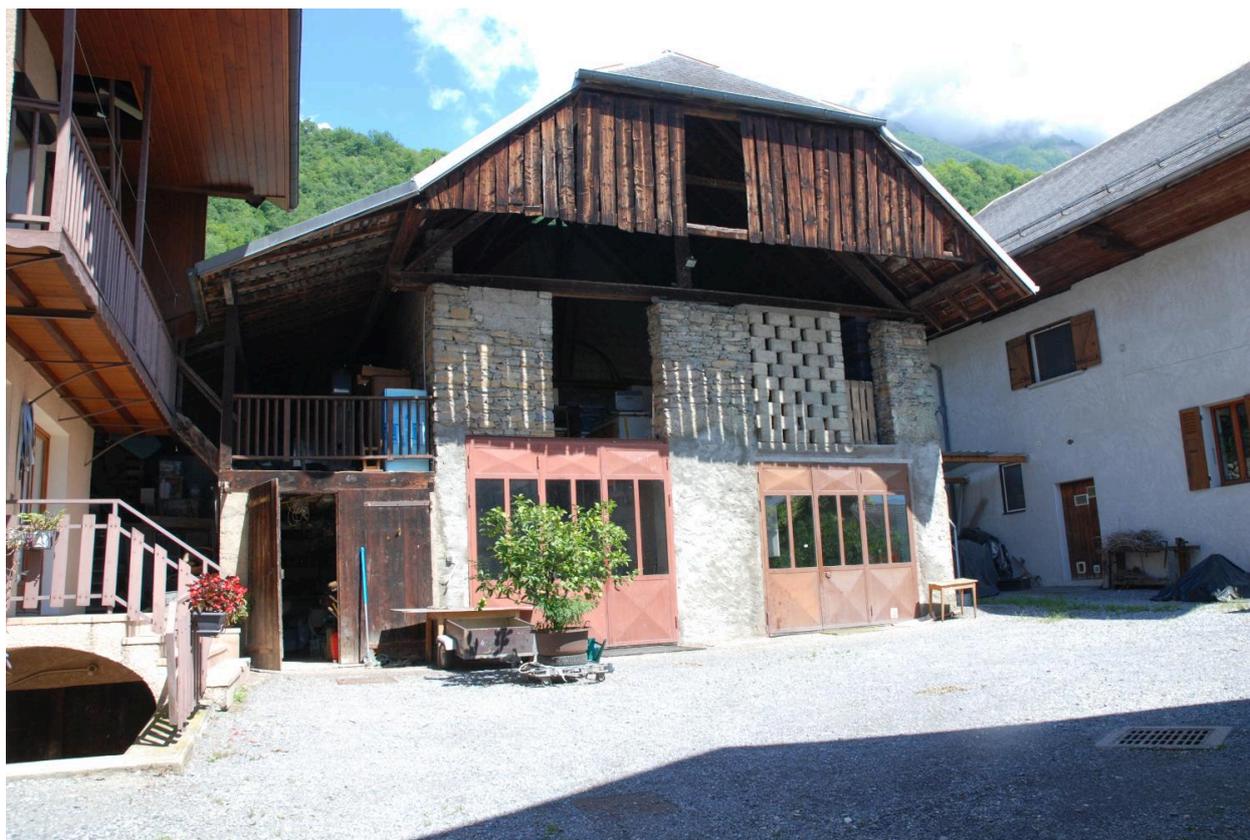
Dépendance : grange-étable transformée en atelier de greffage de plants de vigne (2018 C2 1208).

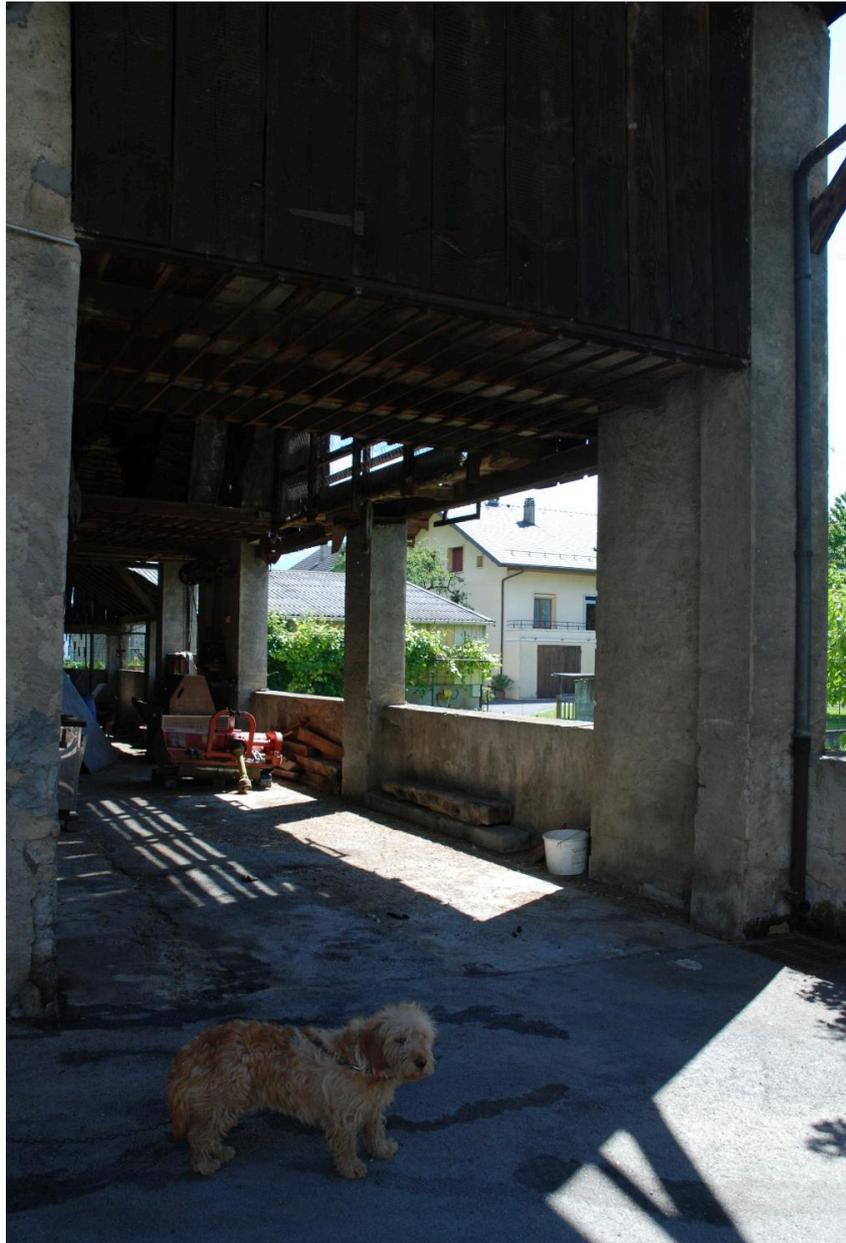
Dépendance : séchoir (2018 C2 312).

Le bâti se compose de maisons de vigneron, de petit module (1 travée, comme 2018 C2 391 ou l'une des maisons de IA73004476) ou grand module (3 travées, comme 2018 C2 327 ou C2 1221). Le bâti date essentiellement du 19e siècle, mais certains bâtiments ont sans doute des bases plus anciennes, comme la maison 2018 C2 408, qui présente des encadrements chanfreinés et une chaînage d'angle à gros blocs (17e siècle ?) ou C2 1220 (encadrement chanfreiné en remploi). On trouve derrière C2 407 et 408 un passage très étroit qui les sépare de leur voisine. Ces maisons se caractérisent par leur mitoyenneté, l'imbrication de certains accès (voir IA73004476), leur développement en hauteur sur trois ou quatre niveaux (si on compte le sous-sol). L'organisation de certaines parcelles laisse penser qu'elles sont formées de la réunion de deux petites maisons (qui ont chacune un accès sur rue, comme IA73004476 ou 2018 C2 408). Du fait de la déclivité du terrain, les caves peuvent être en étage de soubassement, mais elles peuvent également être en sous-sol et desservies par des descentes d'escalier protégées par une voûte en pierre (2018 C2 408) ou en brique. Les escaliers extérieur d'accès aux habitations sont en pierre (dessus de marches en lauze ; marches souvent reprises en béton) avec garde-corps en pierre. Le palier peut être protégé par une avancée du mur pignon (2018 C2 391 ou 357). Le balcon peut mener à des toilettes extérieures adossées au bâtiment. Les combles sont parfois rehaussés de trumeaux de maçonnerie pour agrandir l'espace de séchage (2018 C2 408, IA73004476). On trouve des vestiges de fils métalliques pendus aux avant-toits utilisés pour le séchage des épis de maïs (2018 C2 312).
