Lyon 7e
Guillotière
47 rue d'Anvers

Ensemble de deux immeubles reliés par l'escalier

Numéro de dossier : IA69007649
Date de l'enquête initiale : 2017
Date(s) de rédaction : 2017
Cadre de l'étude : inventaire topographique Inventaire de la Ville de Lyon
Degré d'étude : repéré

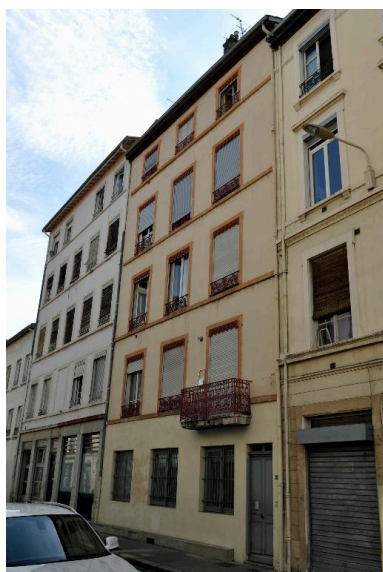
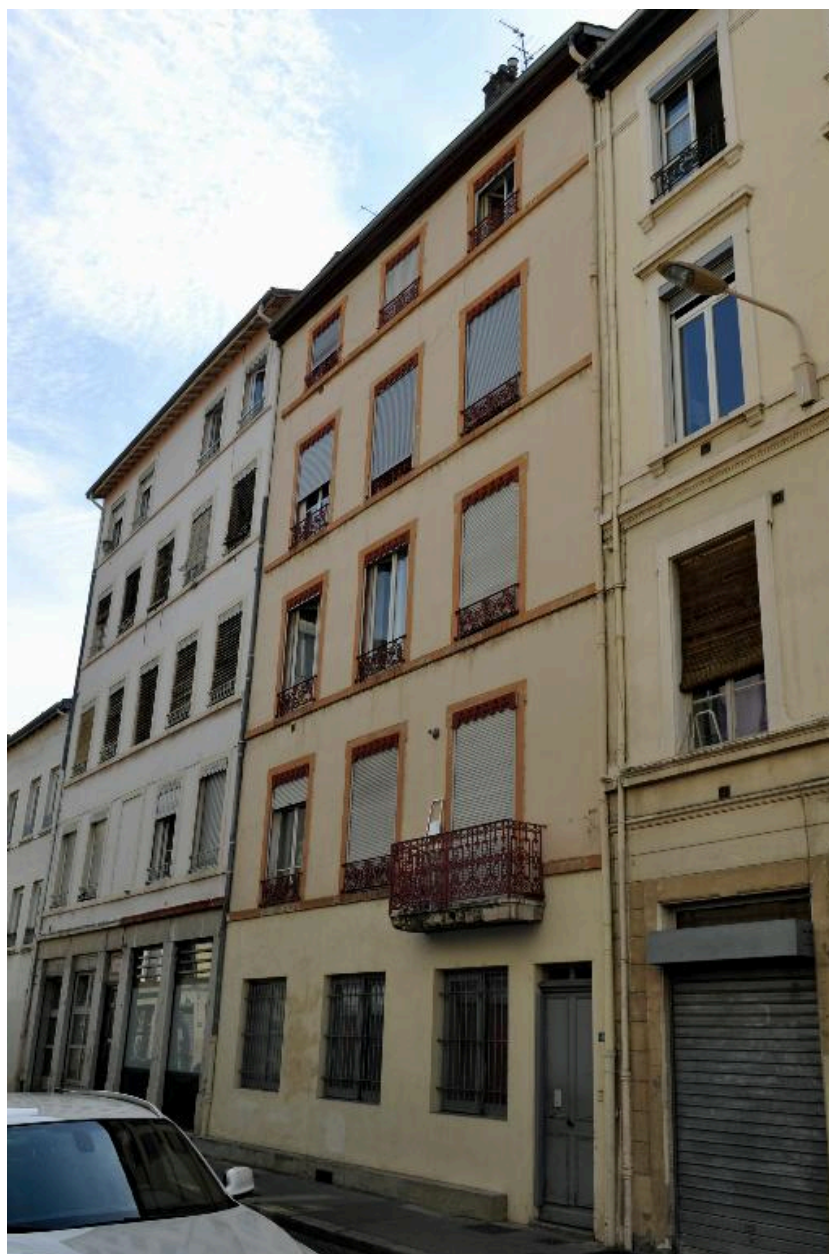
Vue générale, élévation sur rue
Phot. Magali Delavenne
IVR84_20176901018NUCA

Vue générale, élévation sur rue

En 1878, Bernard Castex, fabricant de toiles métalliques, fait unifier et surélever deux petites maisons d'un étage pour ne former qu'un seul corps de bâtiment sur rue, haut de 4 étages. Les travaux sont réalisés par Montpeyroux, maître-maçon. A l'origine la façade comportait un balcon de 2 m et huit fermetures à banquettes au rez-de-chaussée. L'année suivante, il fait construire le bâtiment sur cour en mâchefer, comprenant un entrepôt en rez-de-chaussée et deux étages au-dessus (AC Lyon, 315 WP 002/11). La cage d'escalier hors-œuvre, reliant les deux bâtiments, est construite entre 1886 et 1921 (plan parcellaire).

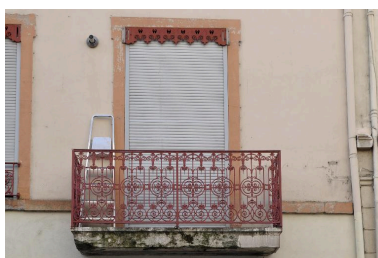
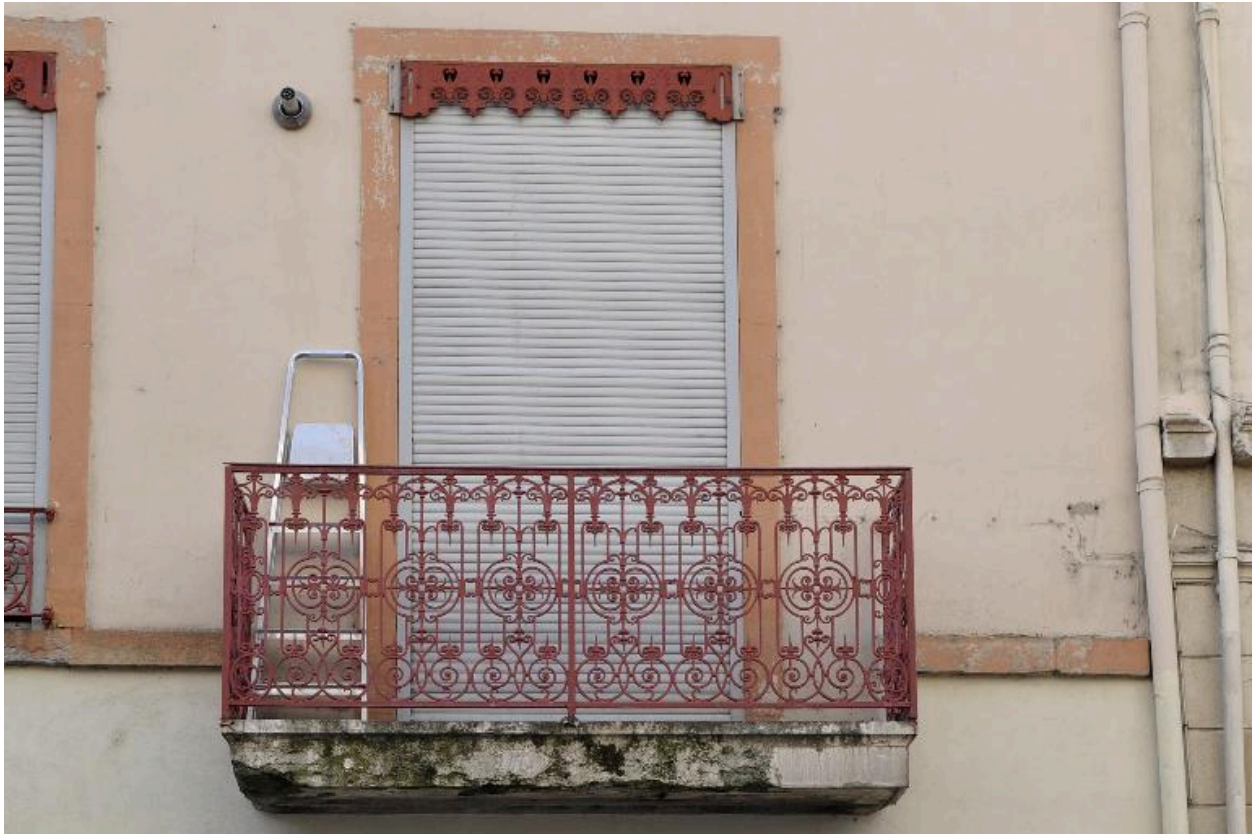
Elévation sur rue, détail du balcon
Phot. Magali Delavenne
IVR84_20176901019NUCA

Elévation sur rue, détail du balcon

| Balcon | en pierre |

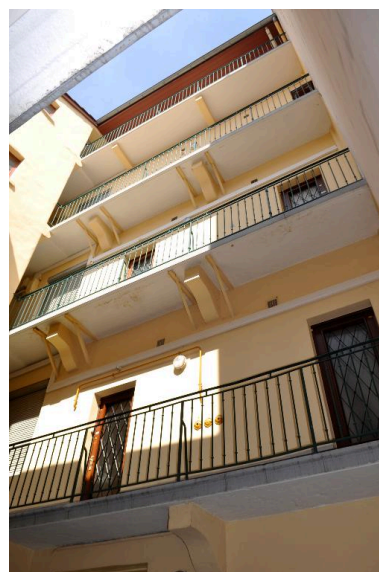
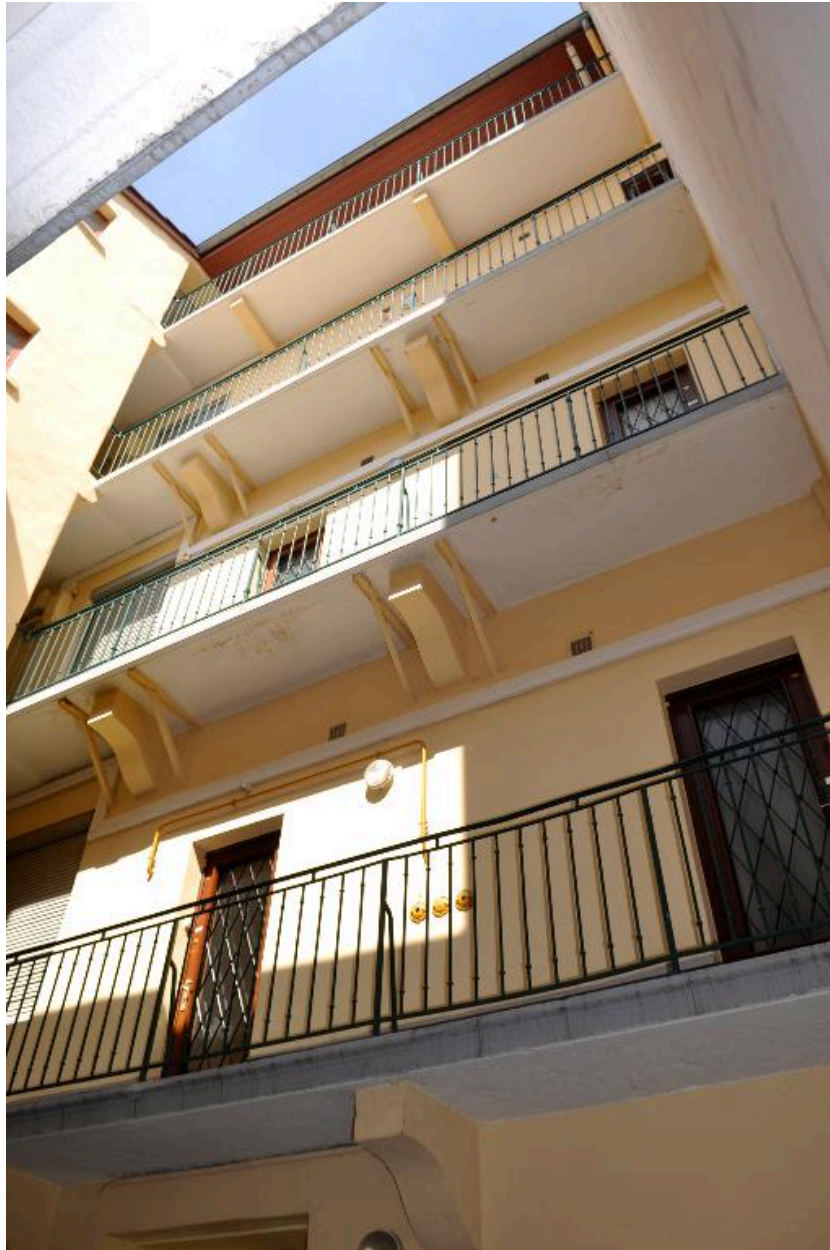
Immeuble sur rue, élévation sur cour
Phot. Magali Delavenne
IVR84_20176901022NUCA

Immeuble sur rue, élévation sur cour

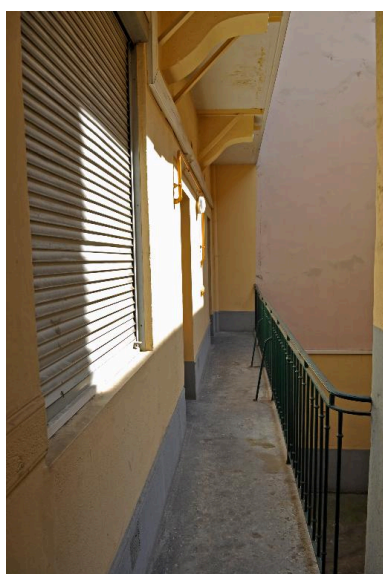
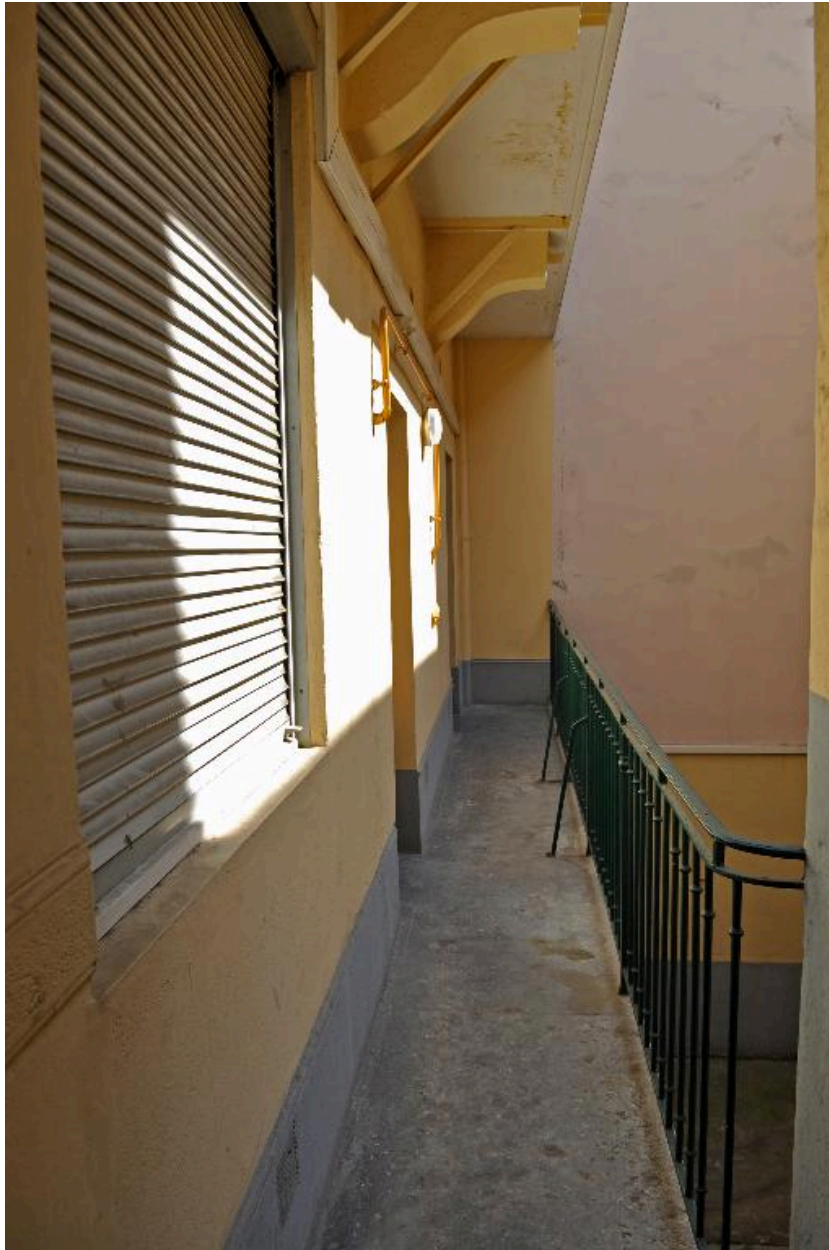
Immeuble sur rue, vue d'une coursière
Phot. Magali Delavenne
IVR84_20176901024NUCA

Immeuble sur rue, vue d'une coursière

| Distribution des logements | par coursière |

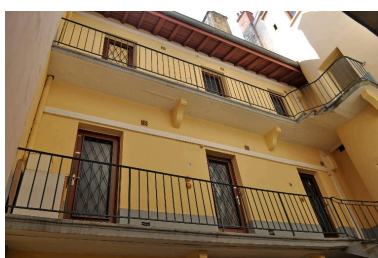
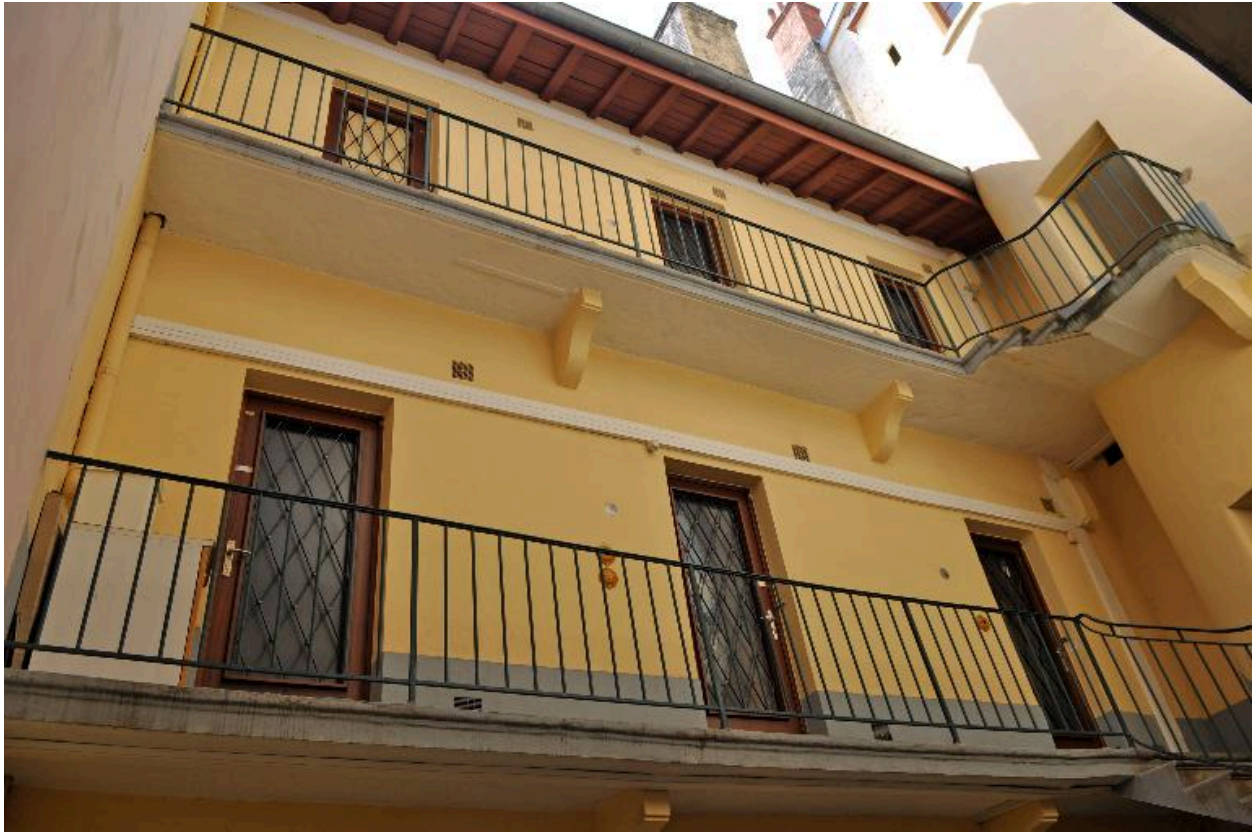
Immeuble sur cour, élévation sur cour
Phot. Magali Delavenne
IVR84_20176901021NUCA

Immeuble sur cour, élévation sur cour

Ensemble comprenant un immeuble sur rue de quatre étages (construit en maçonnerie) et un immeuble sur cour de deux étages (construit en mâchefer). Les deux immeubles parallèles sont reliés par la cage d'escalier hors-œuvre desservant deux systèmes de coursières. Ferronneries homogènes datant de la première moitié du 20e siècle.

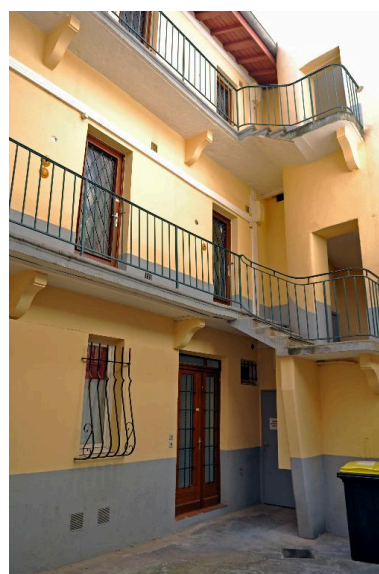
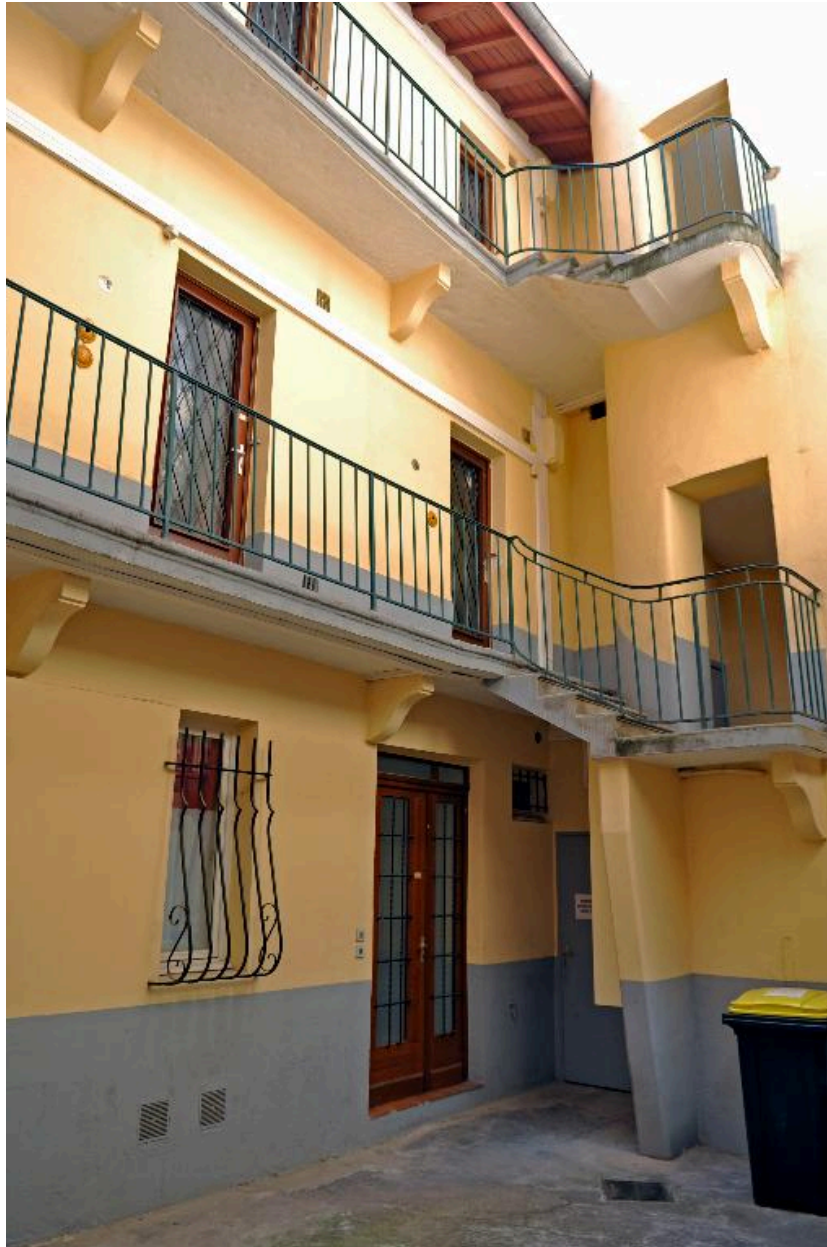
Immeuble sur cour, vue des coursières reliées à la cage d'escalier
Phot. Magali Delavenne
IVR84_20176901020NUCA

Immeuble sur cour, vue des coursières reliées à la cage d'escalier

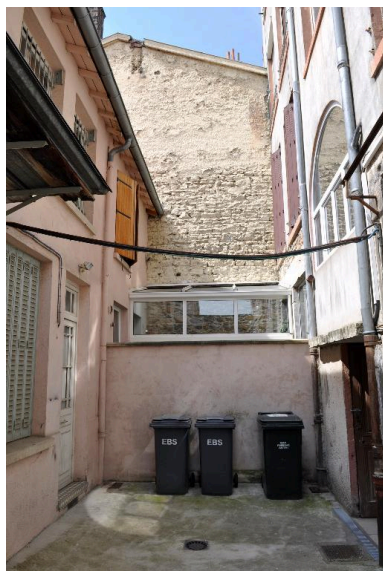
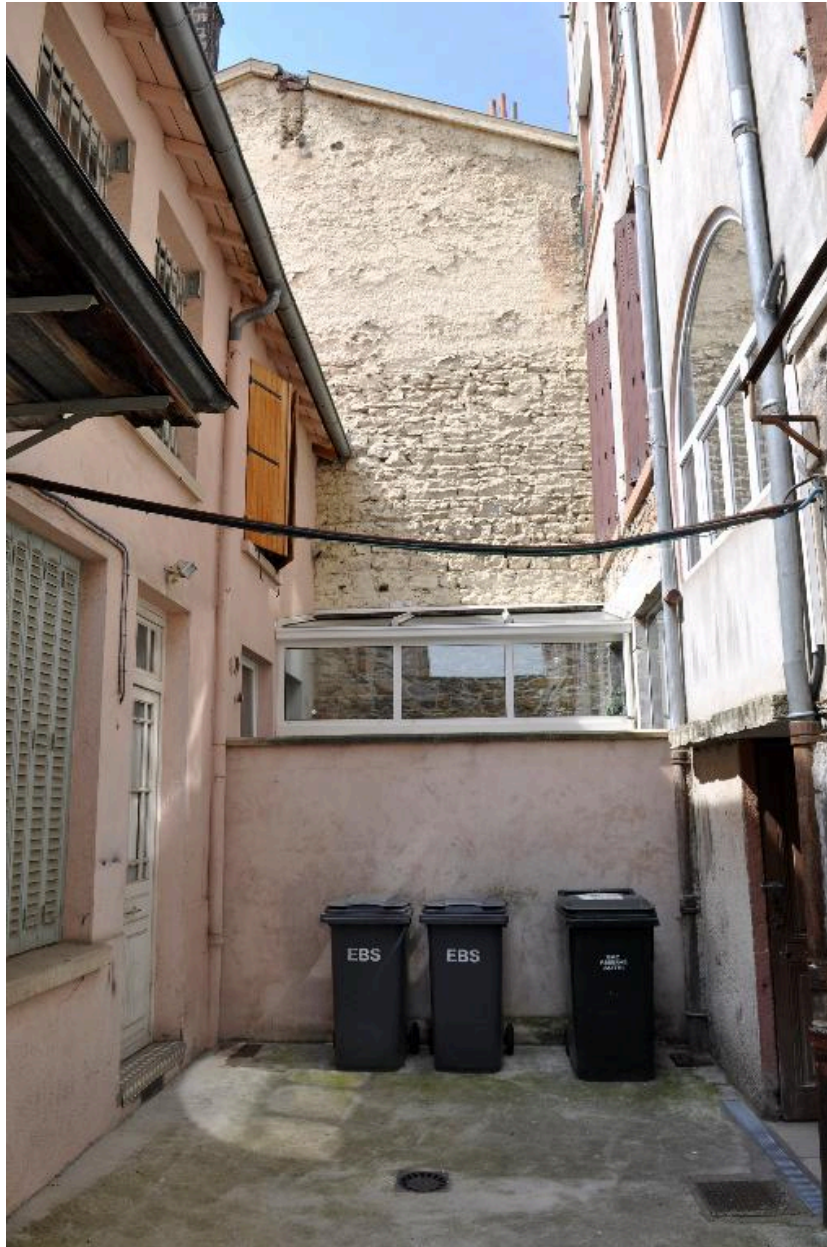
Vue partielle du mur pignon
de l'immeuble sur cour, depuis
la cour du 45 rue d'Anvers
Phot. Magali Delavenne
IVR84_20176901017NUCA

Vue partielle du mur pignon de l'immeuble sur cour, depuis la cour du 45 rue d'Anvers

| Visibilité des matériaux | sur mur pignon |

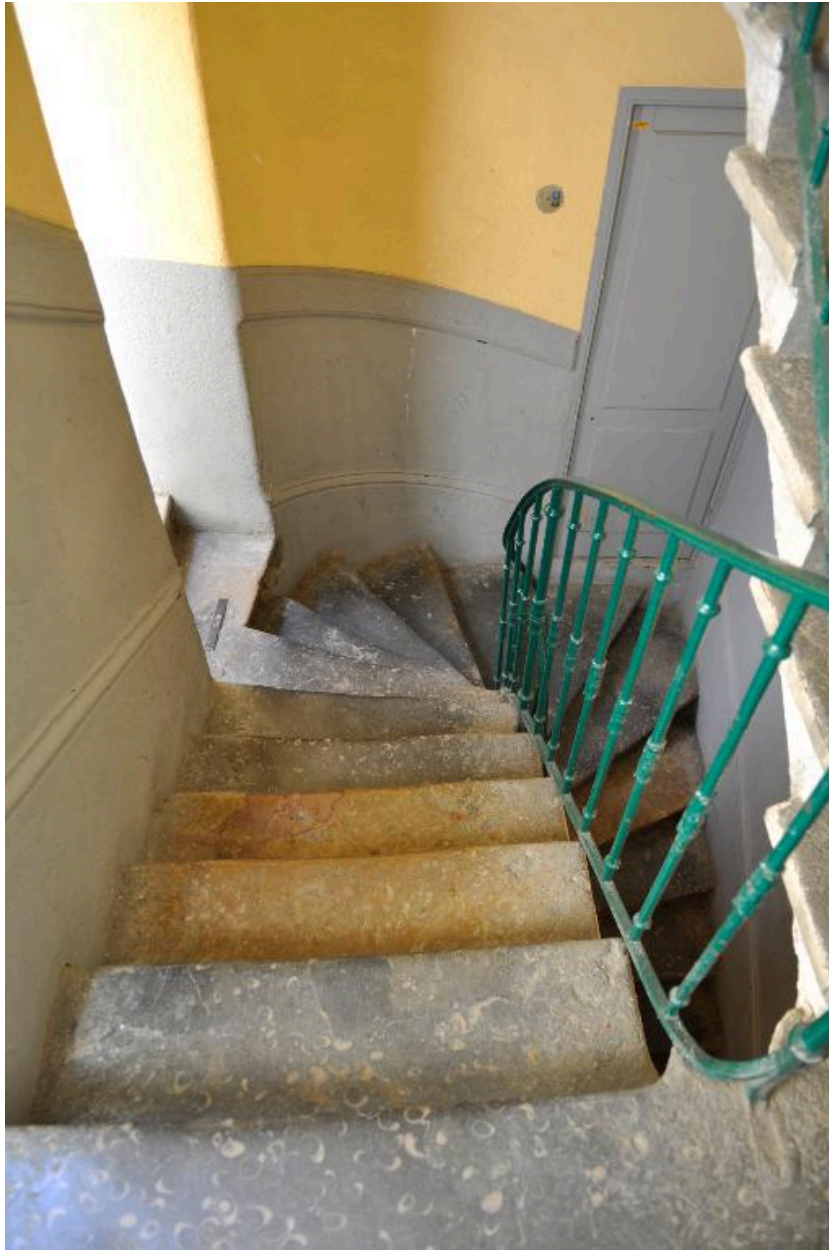
Vue de l'escalier reliant les
deux corps de bâtiments
Phot. Magali Delavenne
IVR84_20176901023NUCA

Vue de l'escalier reliant les deux corps de bâtiments

Escaliers : escalier hors-œuvre : escalier tournant à retours avec jour, en maçonnerie, cage ouverte

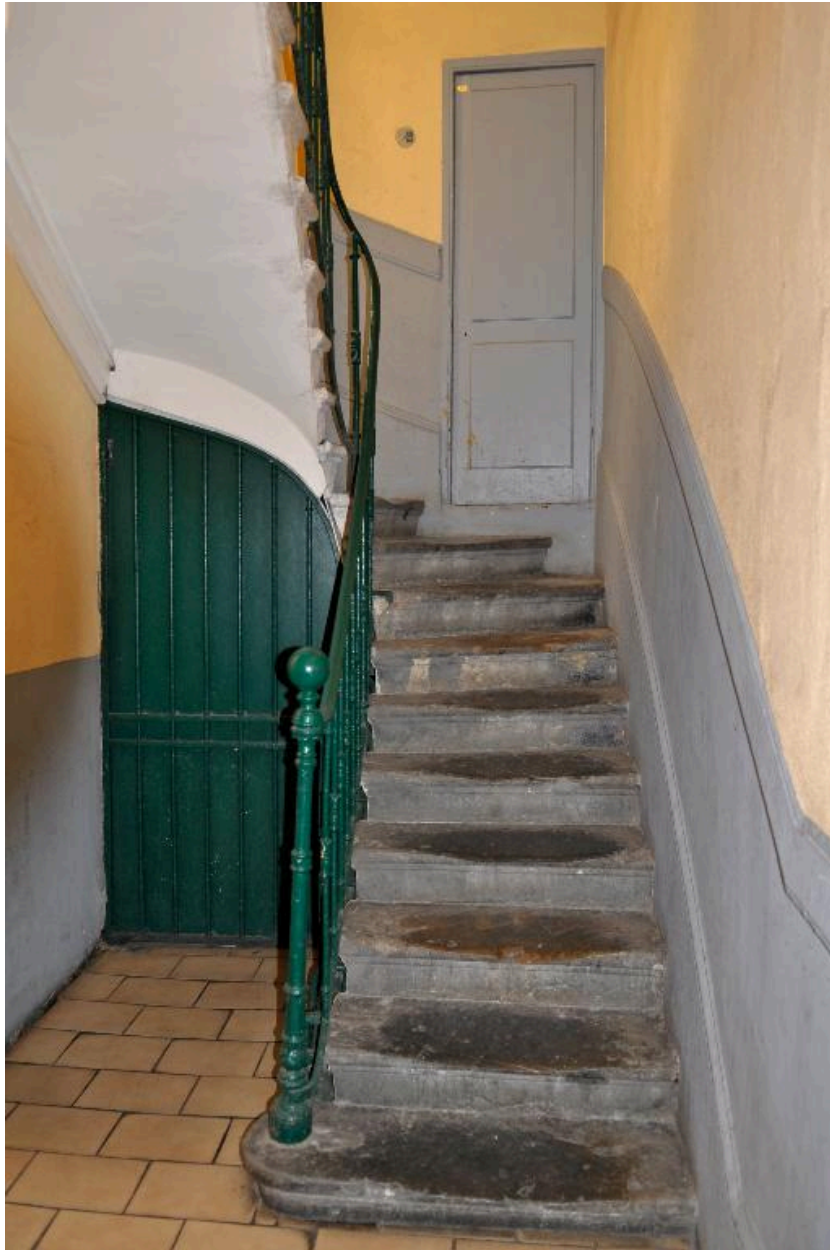
Vue du départ de l'escalier
Phot. Magali Delavenne
IVR84_20176901026NUCA

Vue du départ de l'escalier

| Matériaux de l'escalier | pierre à gryphées |
