Lyon 7e
Guillotière
10 rue de Bonald

Ensemble de deux immeubles, sur rue et sur cour

Numéro de dossier : IA69007157
Date de l'enquête initiale : 2014
Date(s) de rédaction : 2021
Cadre de l'étude : inventaire topographique Inventaire de la Ville de Lyon
Degré d'étude : étudié

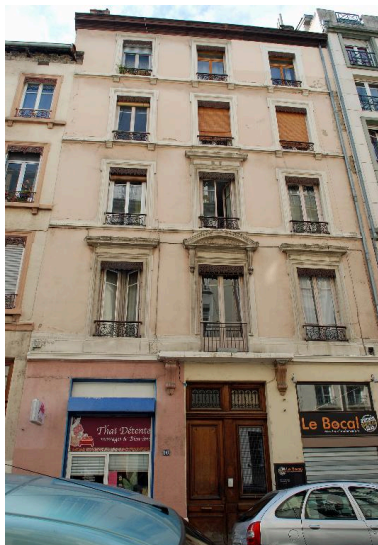
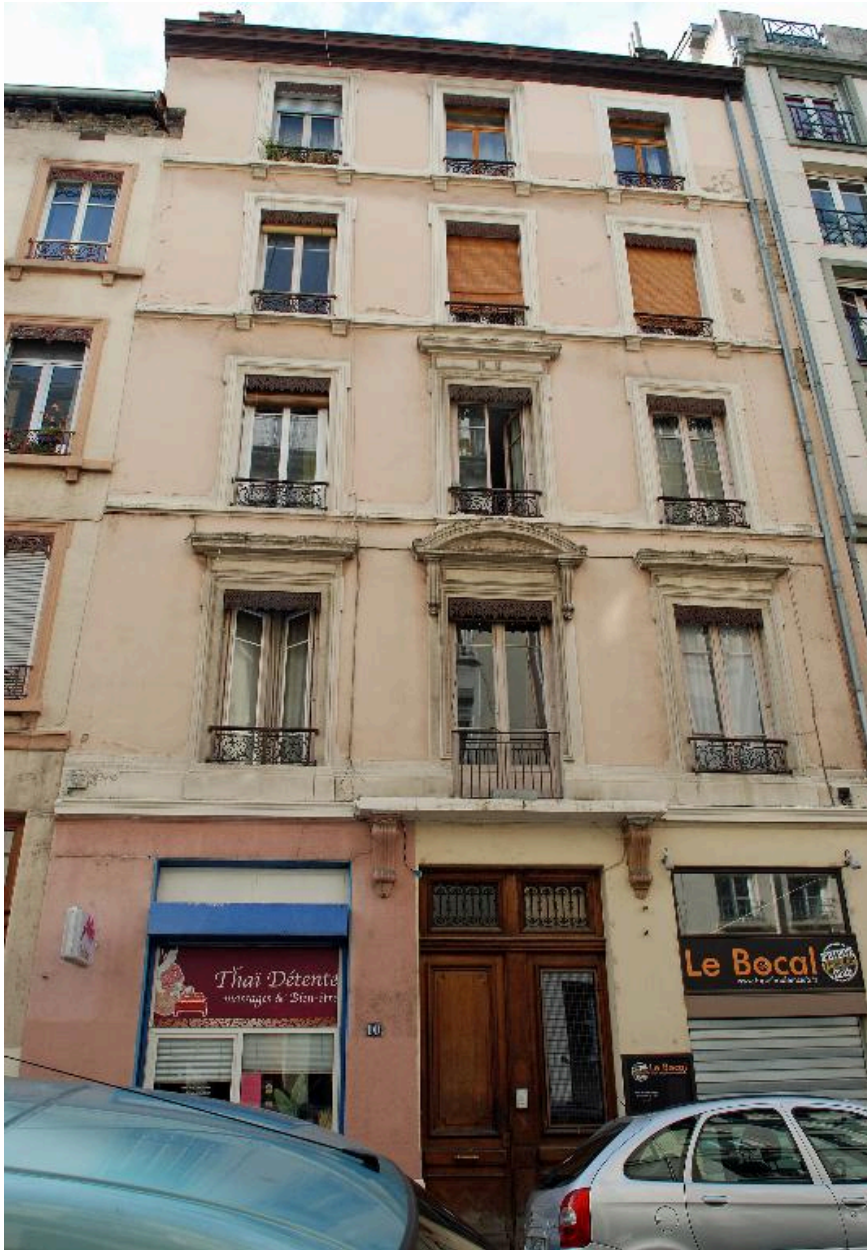
Vue générale de l'immeuble sur rue
Phot. Magali Delavenne
IVR82_20146902875NUCA

Vue générale de l'immeuble sur rue

Ensemble de deux immeubles juxtaposés en profondeur sur une parcelle étroite, reliés par la loge de concierge en encorbellement sur la cour. L'immeuble sur rue compte quatre étages carrés sur rue, et un demi-étage mansardé en surplus sur cour. L'immeuble sur cour ne possède que trois étages, il est construit en pisé de mâchefer.

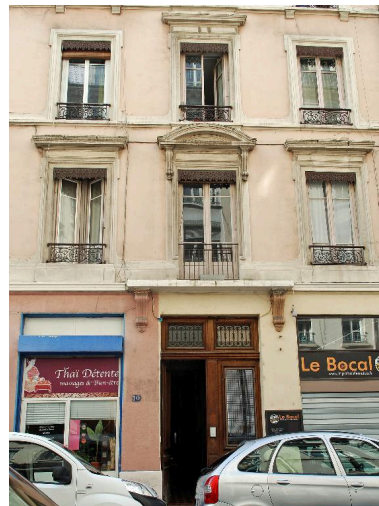
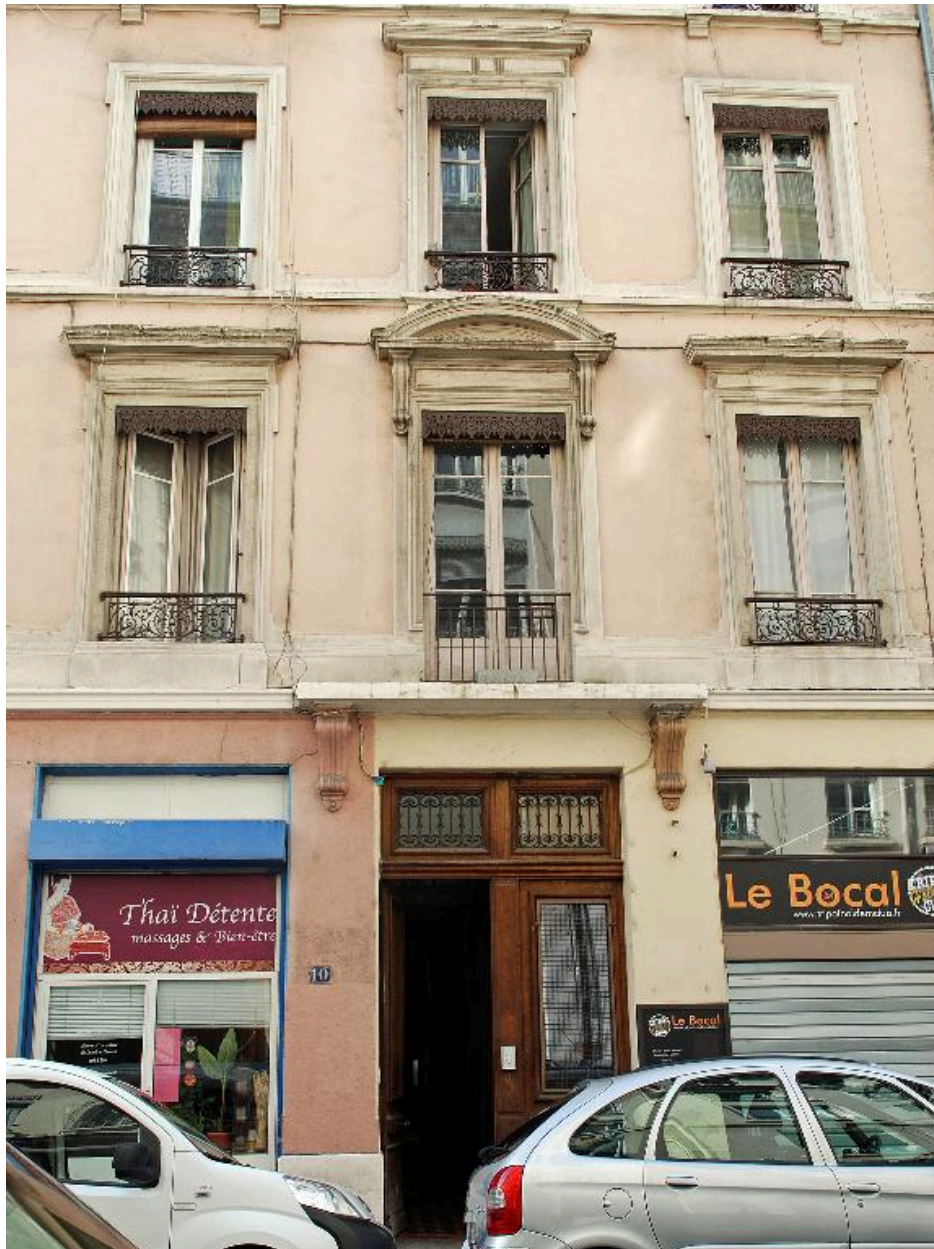
Immeuble sur rue : vue
rapprochée des premiers niveaux
Phot. Magali Delavenne
IVR82_20146902876NUCA

Immeuble sur rue : vue rapprochée des premiers niveaux

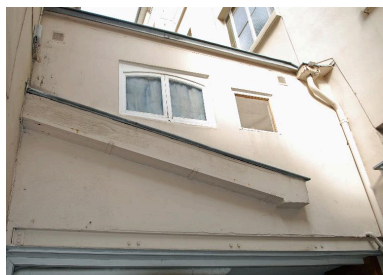
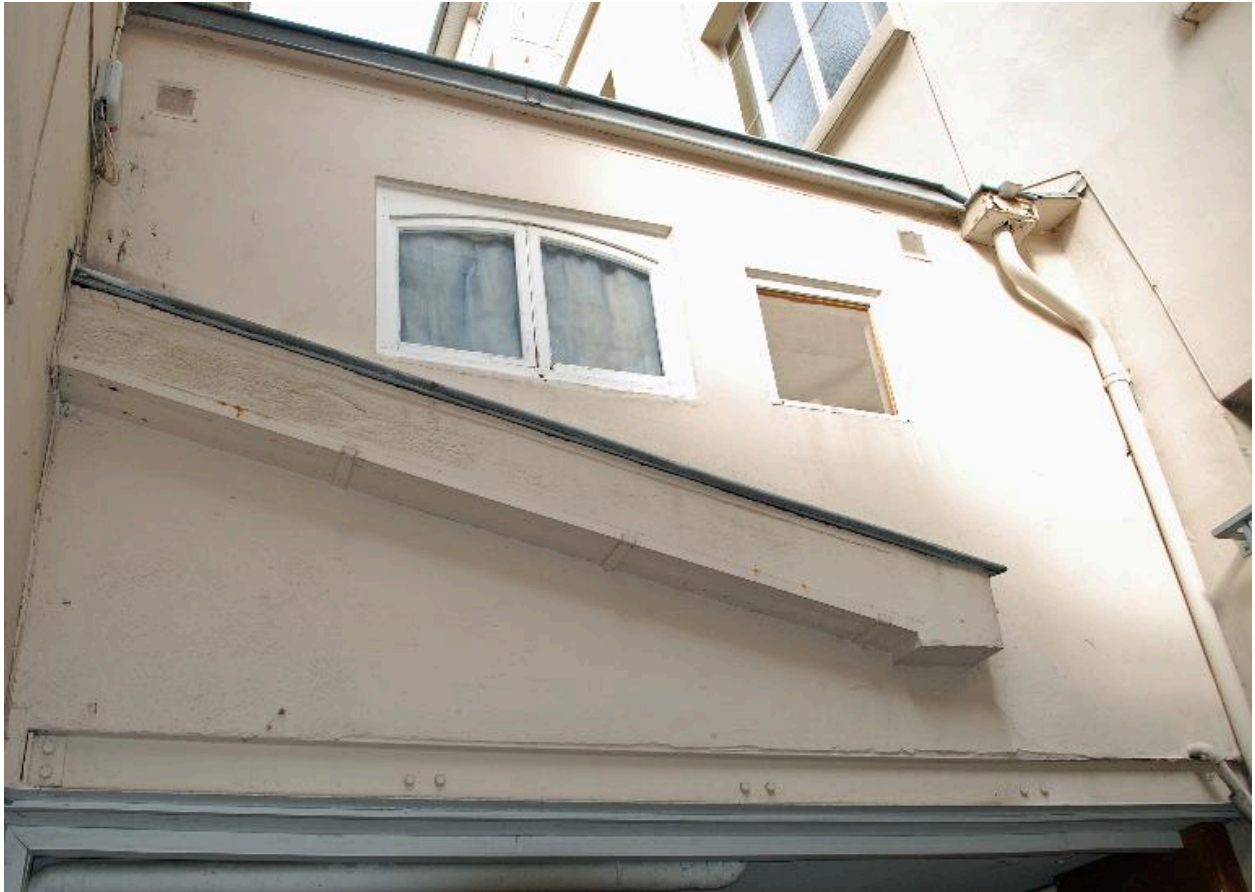
Vue de la loge de concierge,
en encorbellement dans la cour
Phot. Magali Delavenne
IVR82_20146902881NUCA

Vue de la logge de concierge, en encorbellement dans la cour

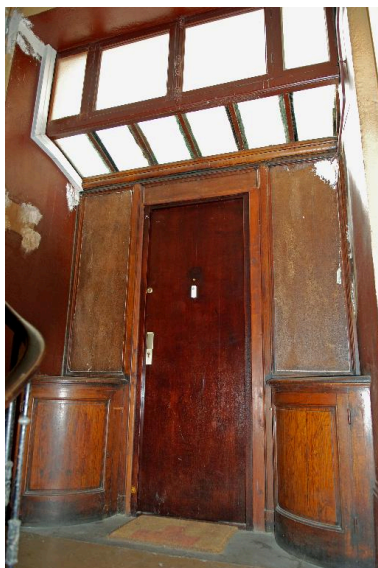
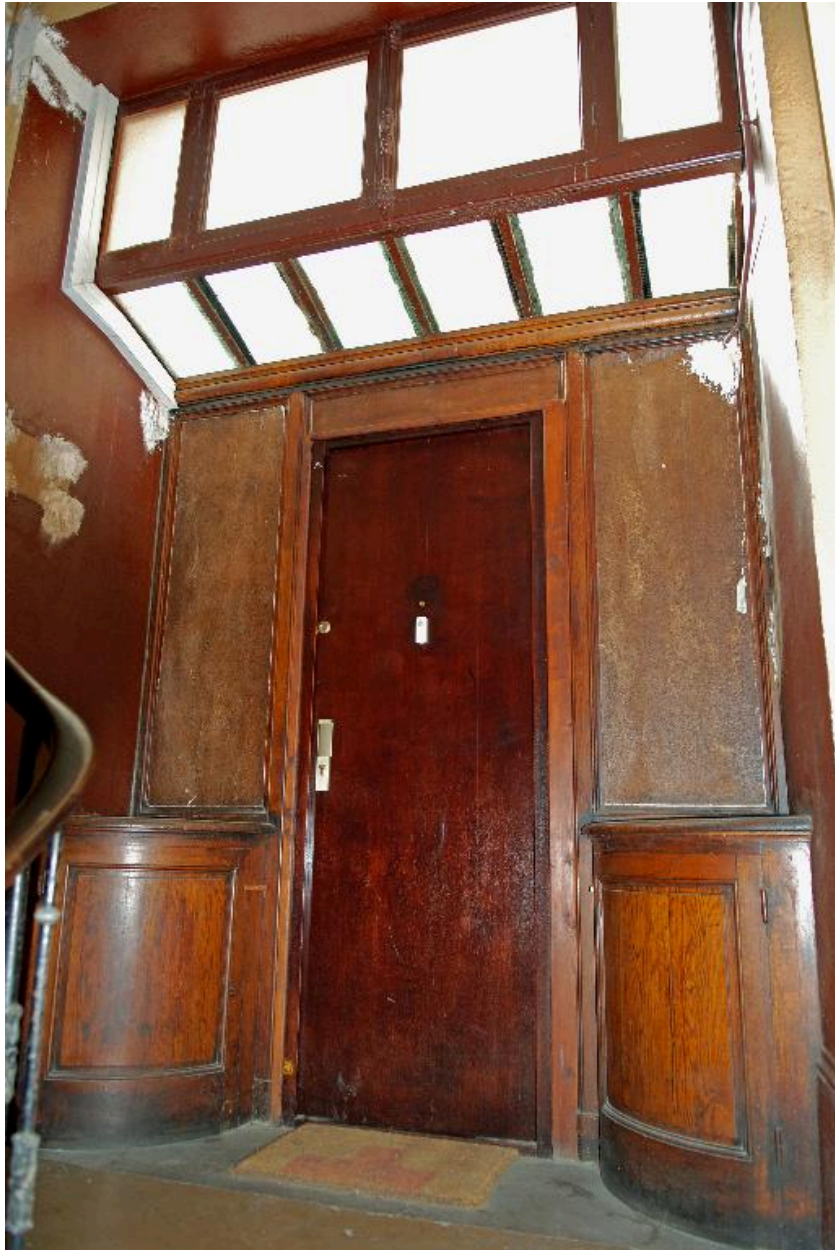
Immeuble sur rue : entrée
de la loge de concierge, au
niveau du premier repos
Phot. Magali Delavenne
IVR82_20146902879NUCA

Immeuble sur rue : entrée de la loge de concierge, au niveau du premier repos

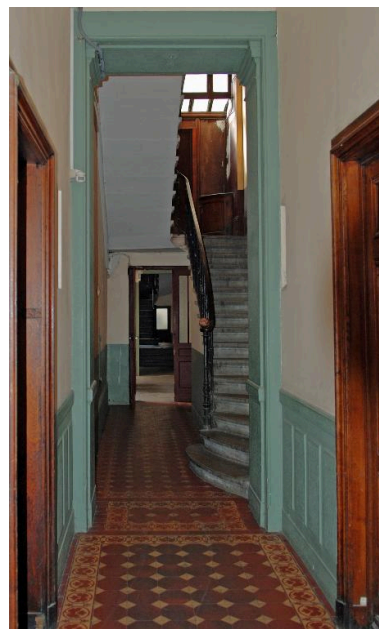
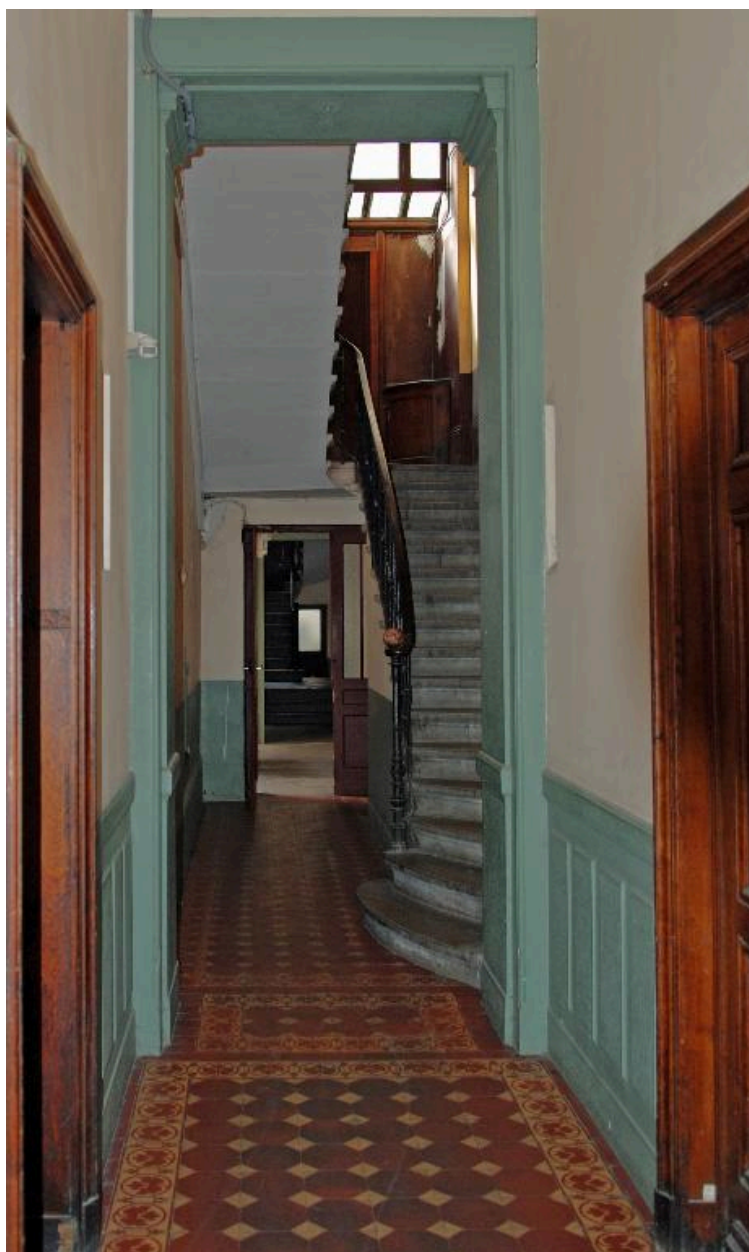
Immeuble sur rue : vue intérieure
de l'allée et du départ d'escalier ;
immeuble sur cour en arrière-plan
Phot. Magali Delavenne
IVR82_20146902877NUCA

Immeuble sur rue : vue intérieure de l'allée et du départ d'escalier ; immeuble sur cour en arrière-plan

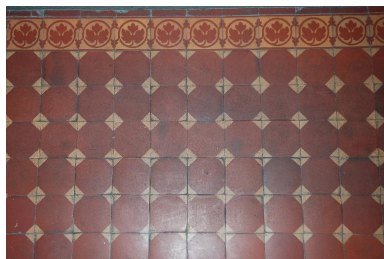
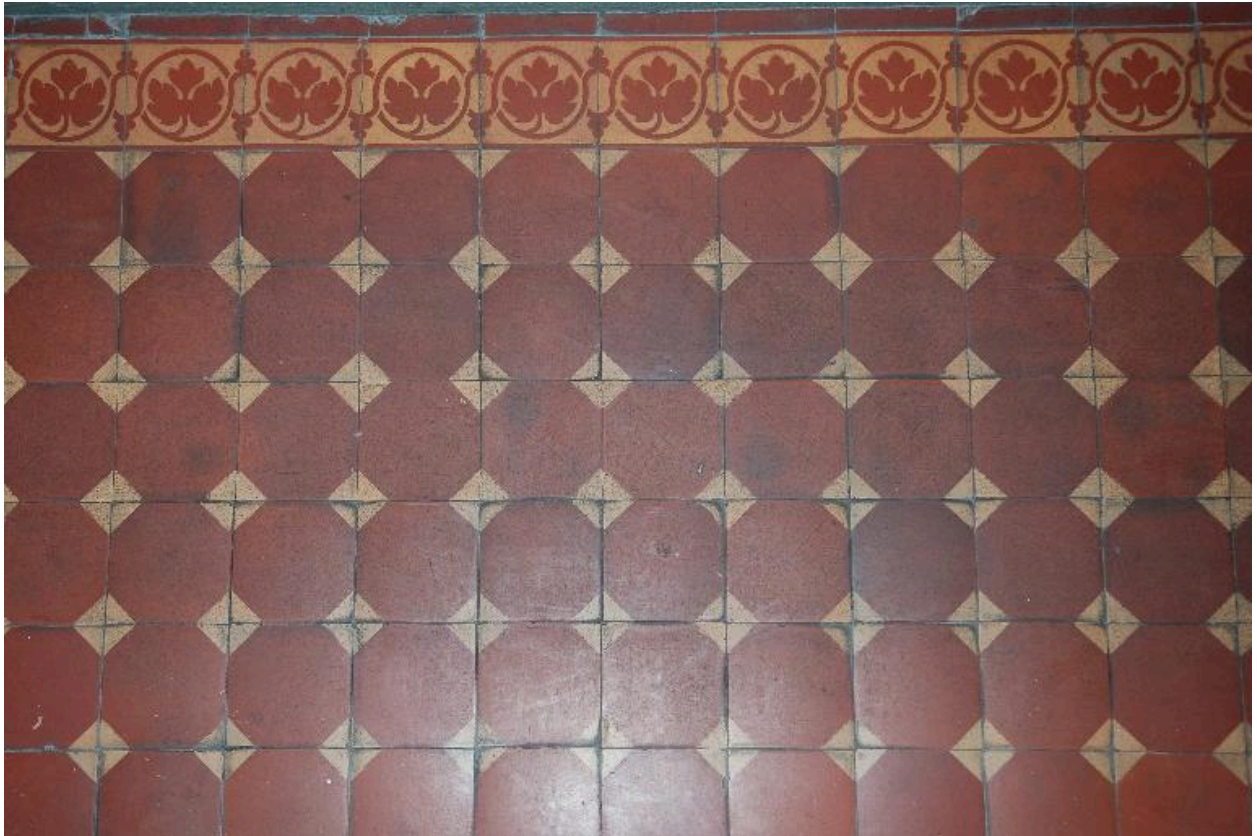
Immeuble sur rue : détail
du pavement de l'allée
Phot. Magali Delavenne
IVR82_20146902878NUCA

Immeuble sur rue : détail du pavement de l'allée

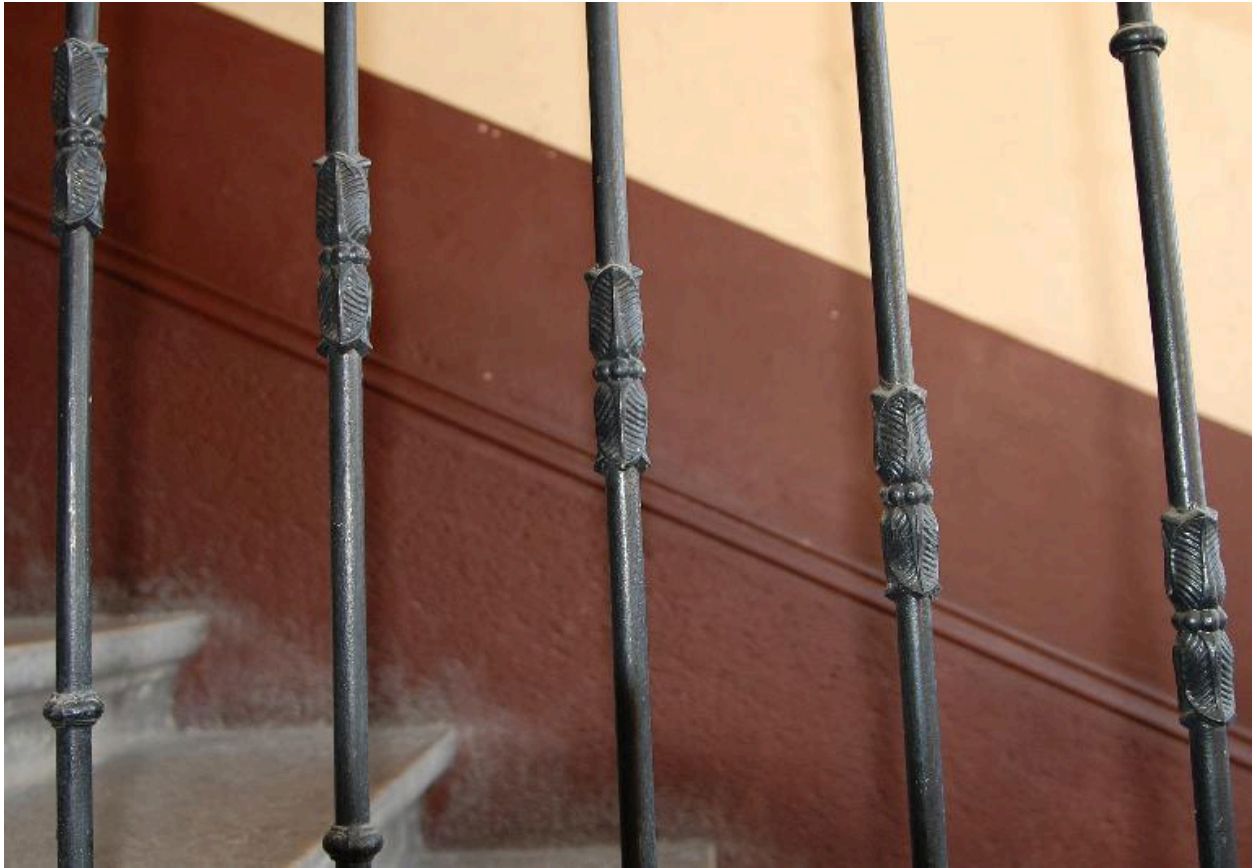
Immeuble sur rue : détail
de la rampe d'escalier
Phot. Magali Delavenne
IVR82_20146902880NUCA

Immeuble sur rue : détail de la rampe d'escalier

Visibilité des matériaux	non visible
Matériaux des encadrements	Pierre
Matériaux des garde-corps	fonte
Lambrequins	fonte
Escalier 1 : situation	à l'arrière
Escalier 2 : situation	à l'arrière
Escaliers en pendant	Oui
1re volée différenciée	non
Nombre de volées par étage	2
Tour d'escalier	Non
Matériaux de l'escalier	Pierre
Garde corps de l'escalier	fonte
Pavement	carreaux de ciment
Ascenseur	non
Verrières	Non
Type de passage	passage piéton
Sas	Oui
Distribution des logements	par palier de l'escalier
Fonctions commerciales	Boutique "ThaiDétente" - Club de poker "Le Bocal"
Loge de concierge	en encorbellement au niveau du premier repos
Immeuble faisant partie d'un ensemble	entrée et cour communes
Nature de l'ensemble	Immeuble sur rue + immeuble sur cour
Agrandissement	Non
Surélévation	Non
Alignement	Non
Modification de façade	Non
Reconstruction de façade	Non
Nivellement	Non
