**Inventaire général  
du patrimoine culturel**

Rhône-Alpes, Drôme  
Grignan  
Sarson

## **prieuré Saint-André de Sarçon, puis ferme dite domaine Saint-Bernard**

Numéro de dossier : IA26000236  
Date de l'enquête initiale : 2000  
Date(s) de rédaction : 2005  
Cadre de l'étude : inventaire topographique  
Degré d'étude : étudié

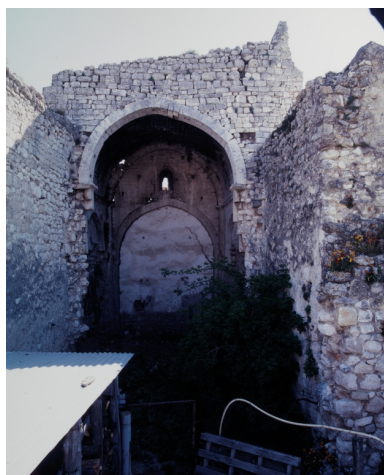
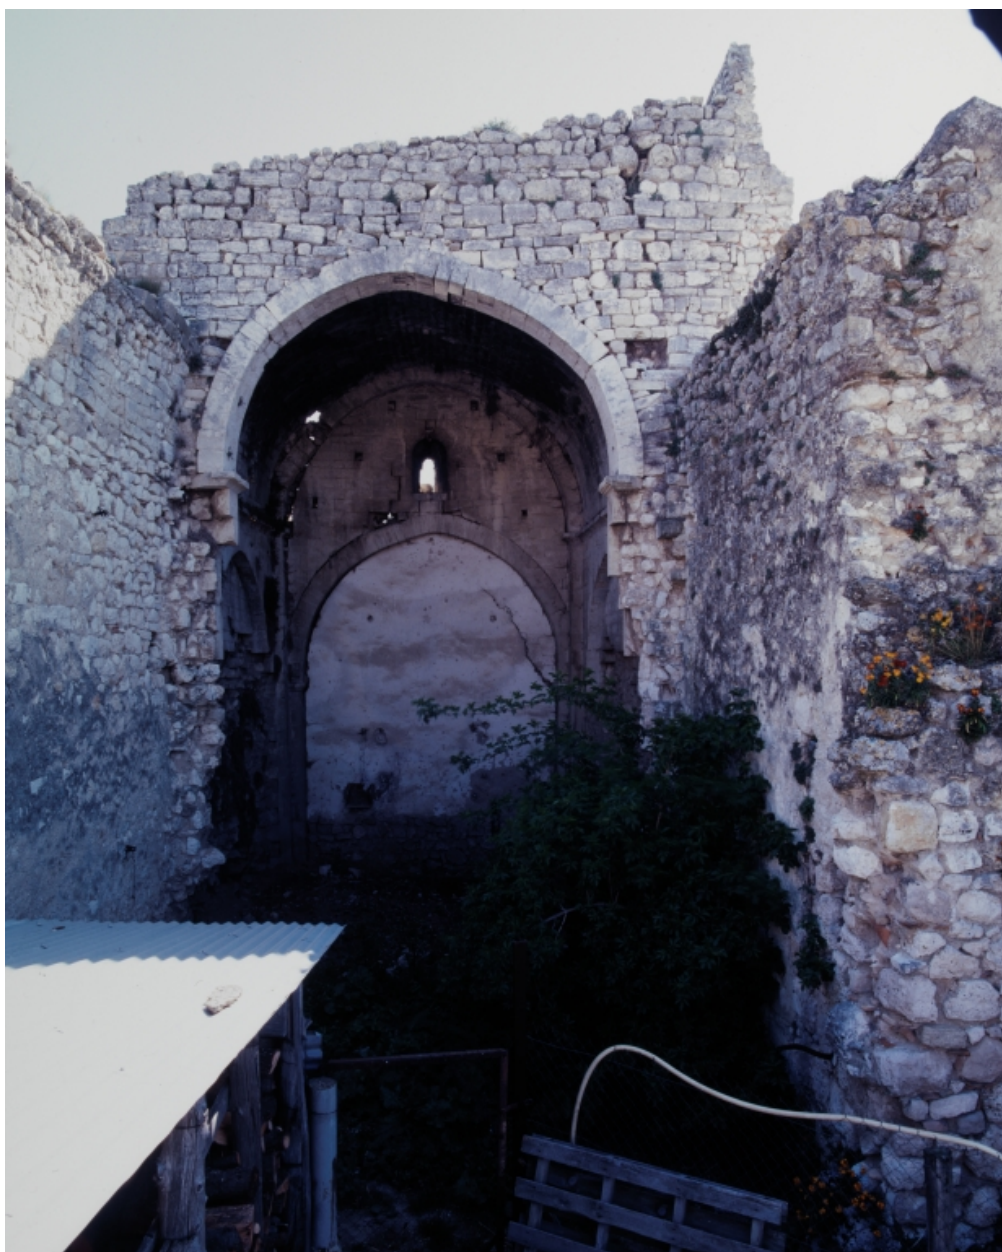
La ferme, en activité, est intéressante non seulement par son plan et ses bâtiments agricoles en bon état (à noter les voûtes de l'écurie), mais encore par son histoire liée à celle du prieuré ; l'état des vestiges de l'église est malheureusement proche de la ruine.

Ruines de l'église Saint-André du prieuré de Sarçon.  
Phot. Alain Franchella  
IVR82\_20002600440XA

Ruines de l'église Saint-andré du prieuré de Sarson.

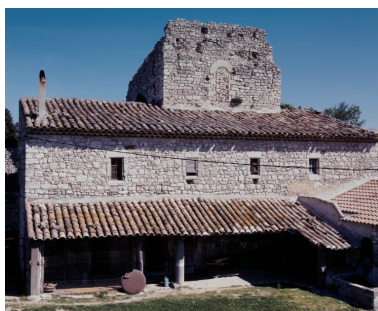
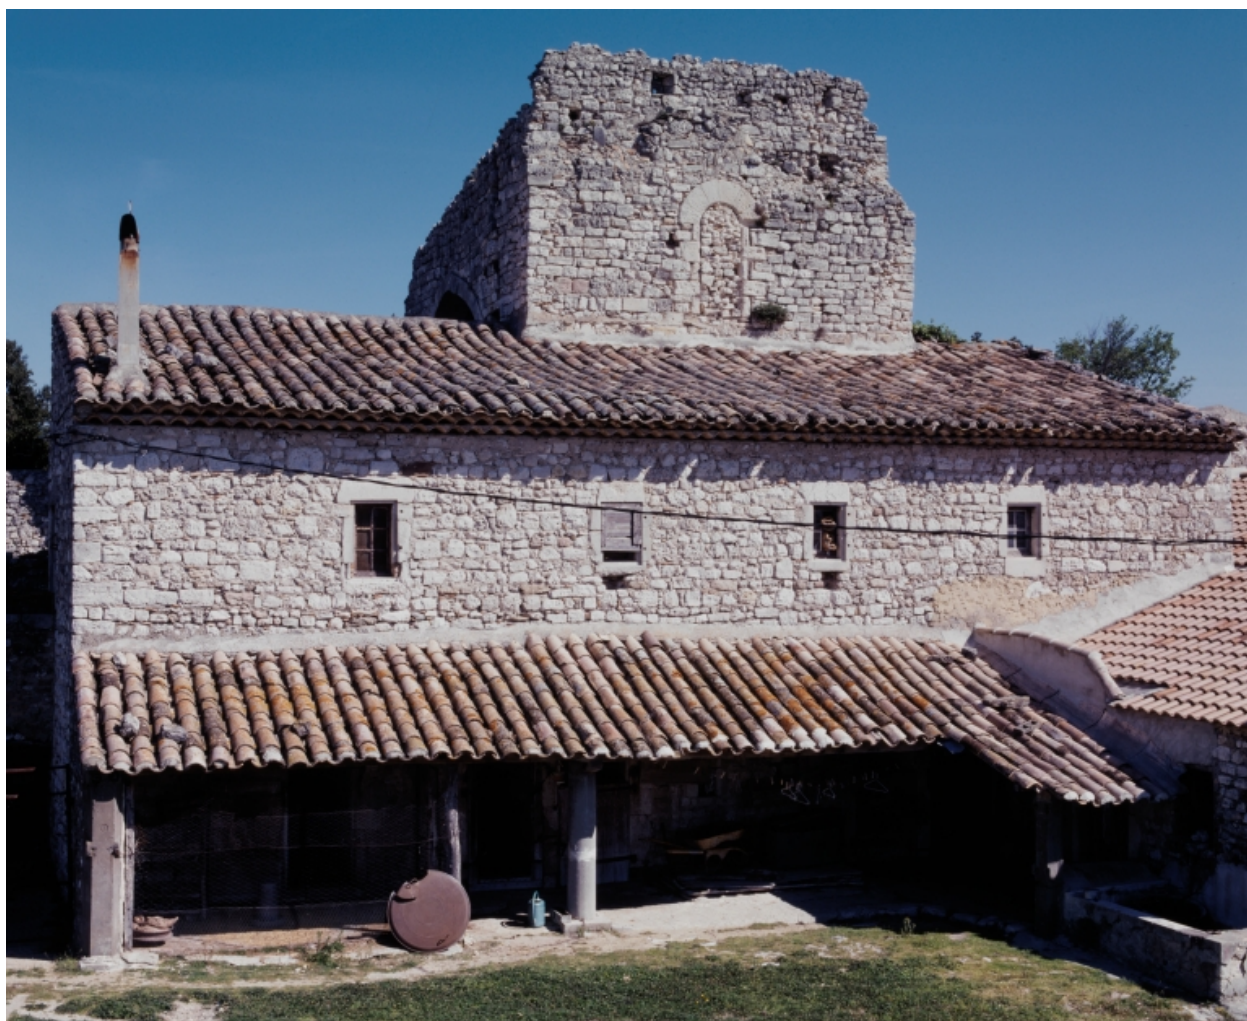
Vestiges de l'église Saint-André du prieuré de Sarçon (élévation sud de l'abside), contre laquelle sont adossées des dépendances agricoles.  
Phot. Alain Franchella  
IVR82\_20002600442XA

Vestiges de l'église Saint-André du prieuré de Sarçon (élévation sud de l'abside), contre laquelle sont adossées des dépendances agricoles.

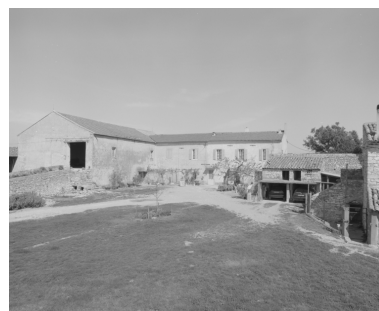
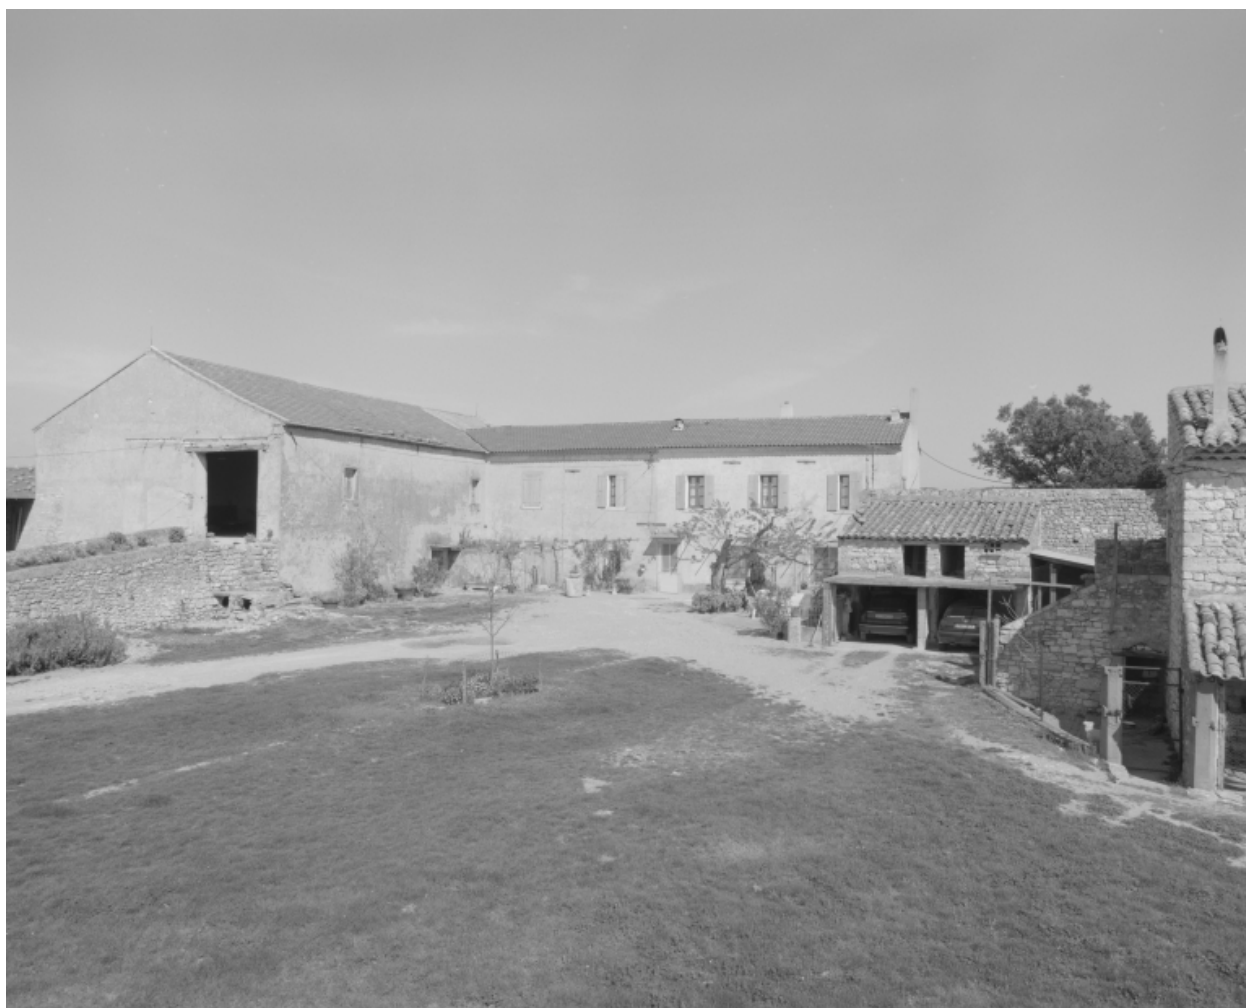
Vue d'ensemble du corps de logis et d'une partie des dépendances agricoles.  
Phot. Alain Franchella  
IVR82\_20002600448X

Vue d'ensemble du corps de logis et d'une partie des dépendances agricoles.

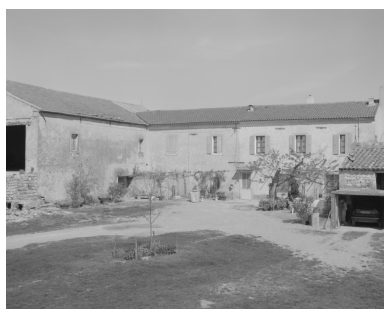
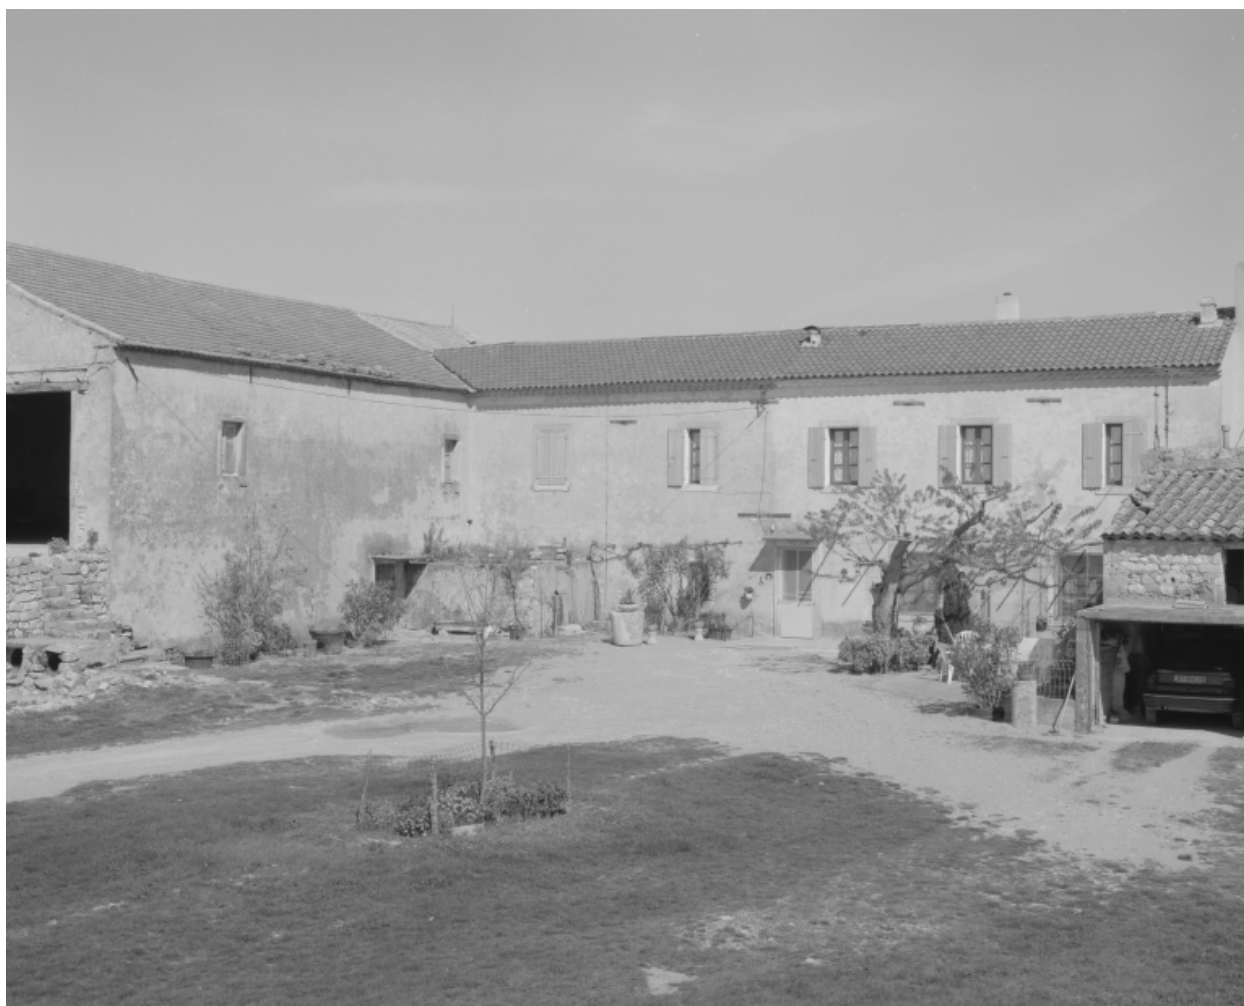
Corps de logis et vue partielle de la dépendance agricole contenant les étables, remise et fenil.  
Phot. Alain Franchella  
IVR82\_20002600449X

Corps de logis et vue partielle de la dépendance agricole contenant les étables, remise et fenil.

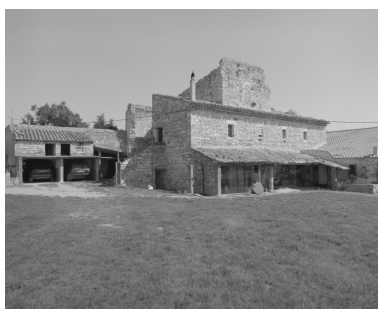
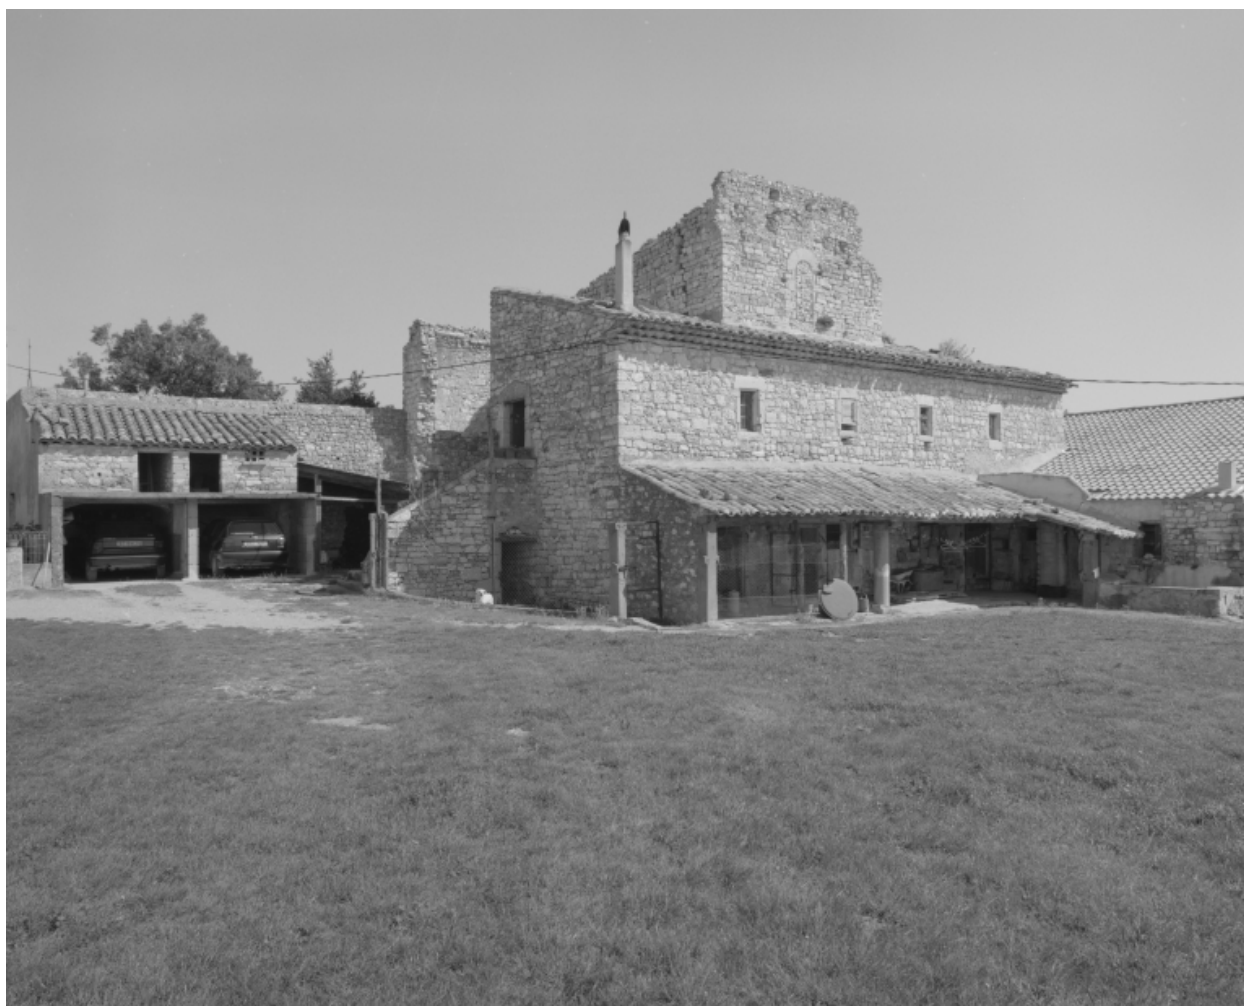
Vue partielle des dépendances entourant l'église du prieuré de Sarçon.  
Phot. Alain Franchella  
IVR82\_20002600447X

Vue partielle des dépendances entourant l'église du prieuré de Sarçon.

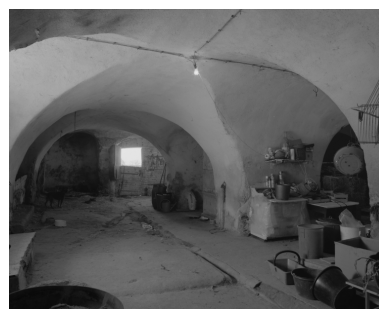
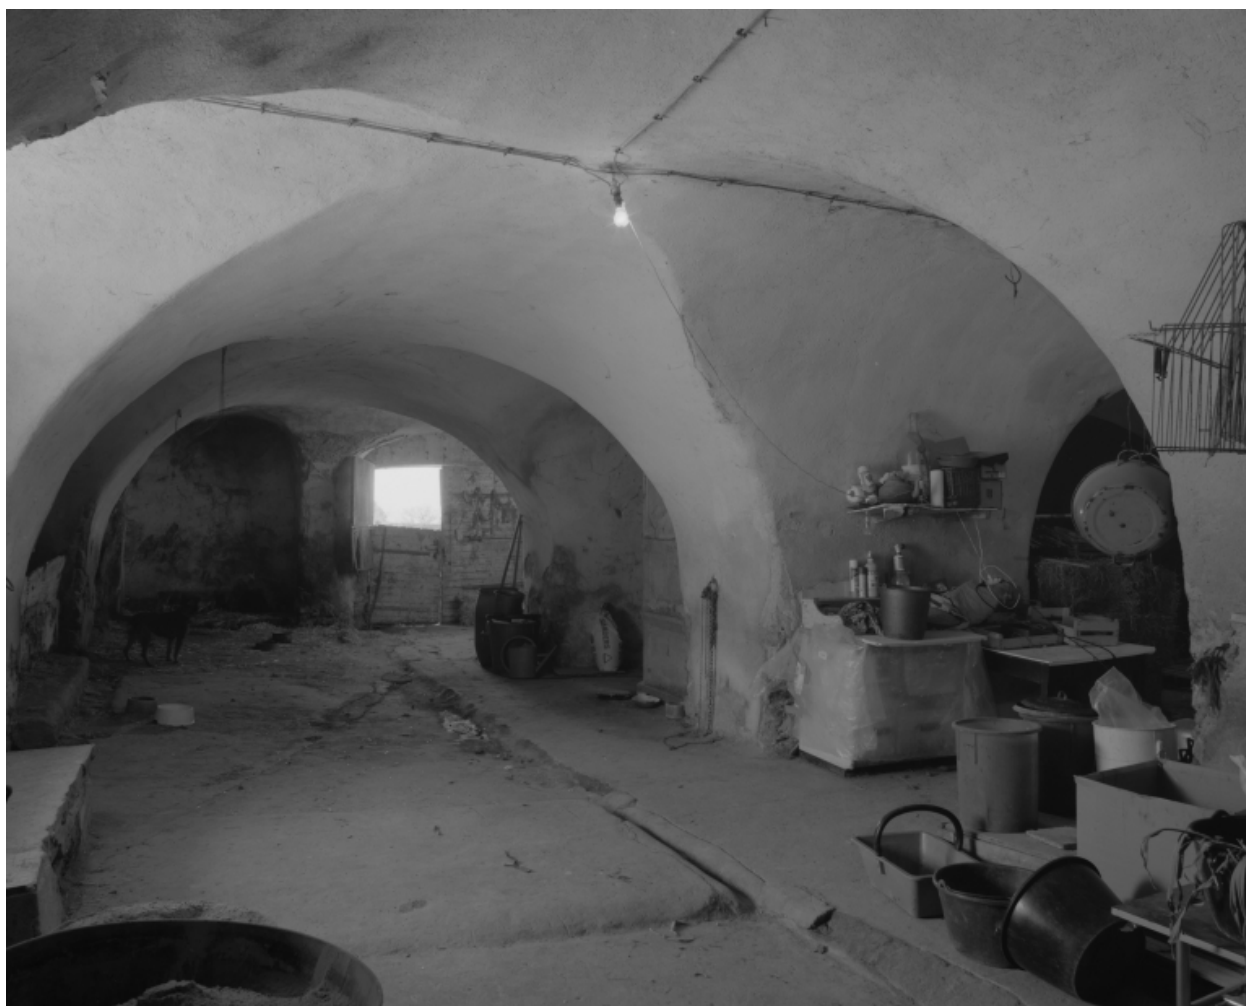
Vue partielle d'une dépendance voûtée : bergerie.  
Phot. Alain Franchella  
IVR82\_20002600436X

Vue partielle d'une dépendance voûtée : bergerie.

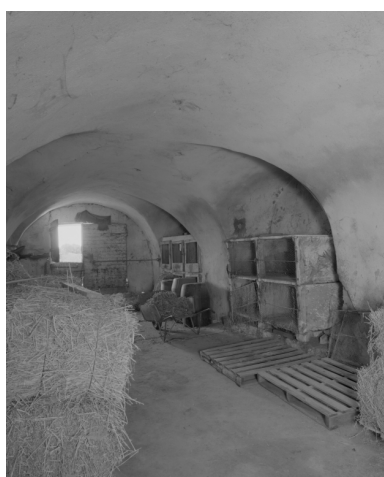
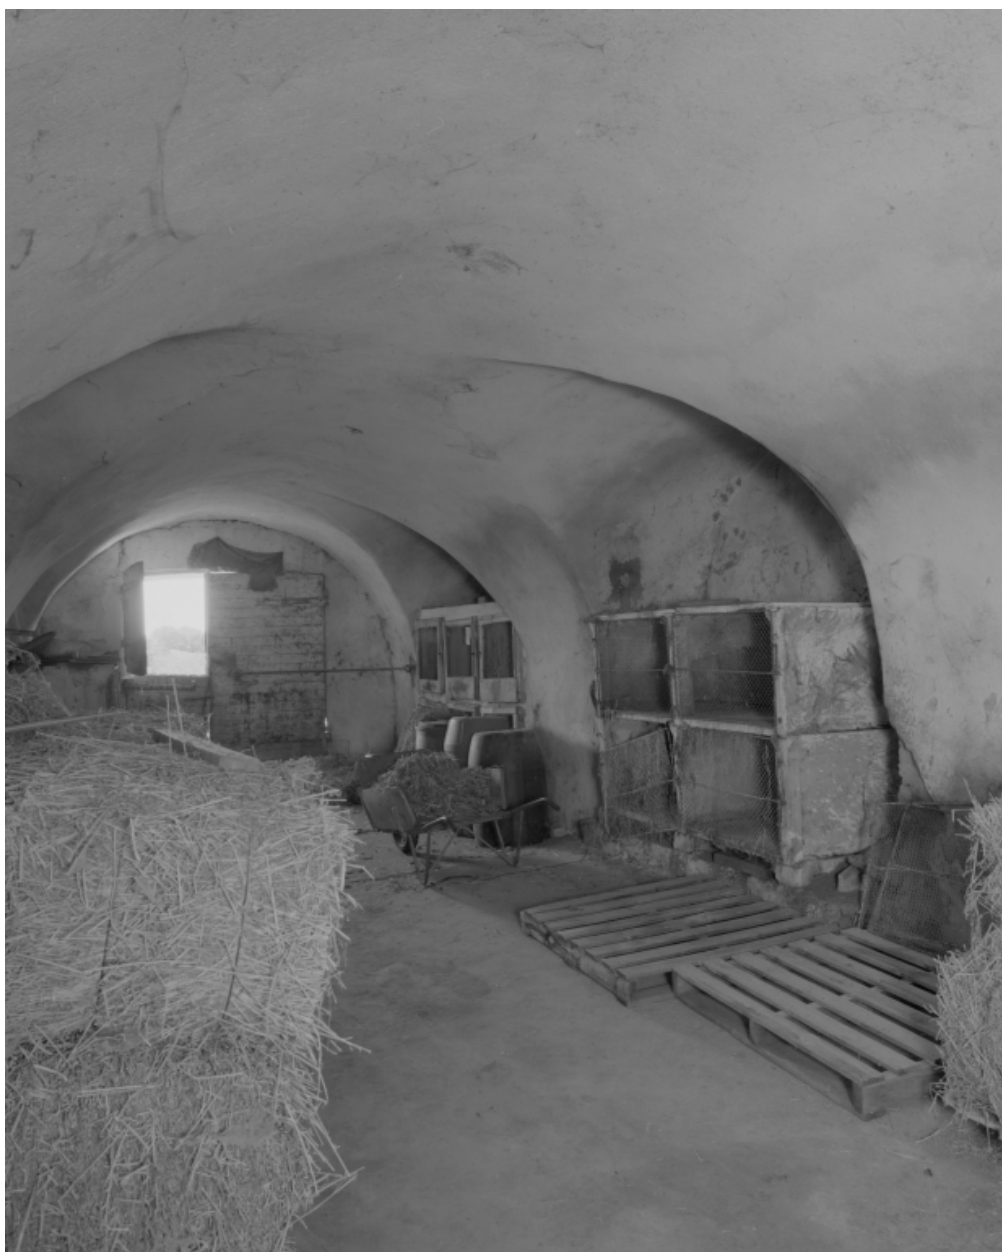
Vue partielle d'une dépendance voûtée à fonction multiple : écurie, étable et clapiers.  
Phot. Alain Franchella  
IVR82\_20002600434X

Vue partielle d'une dépendance voûtée à fonction multiple : écurie, étable et clapiers.

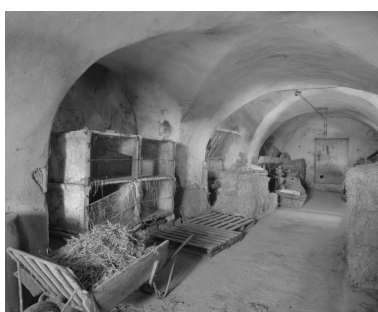
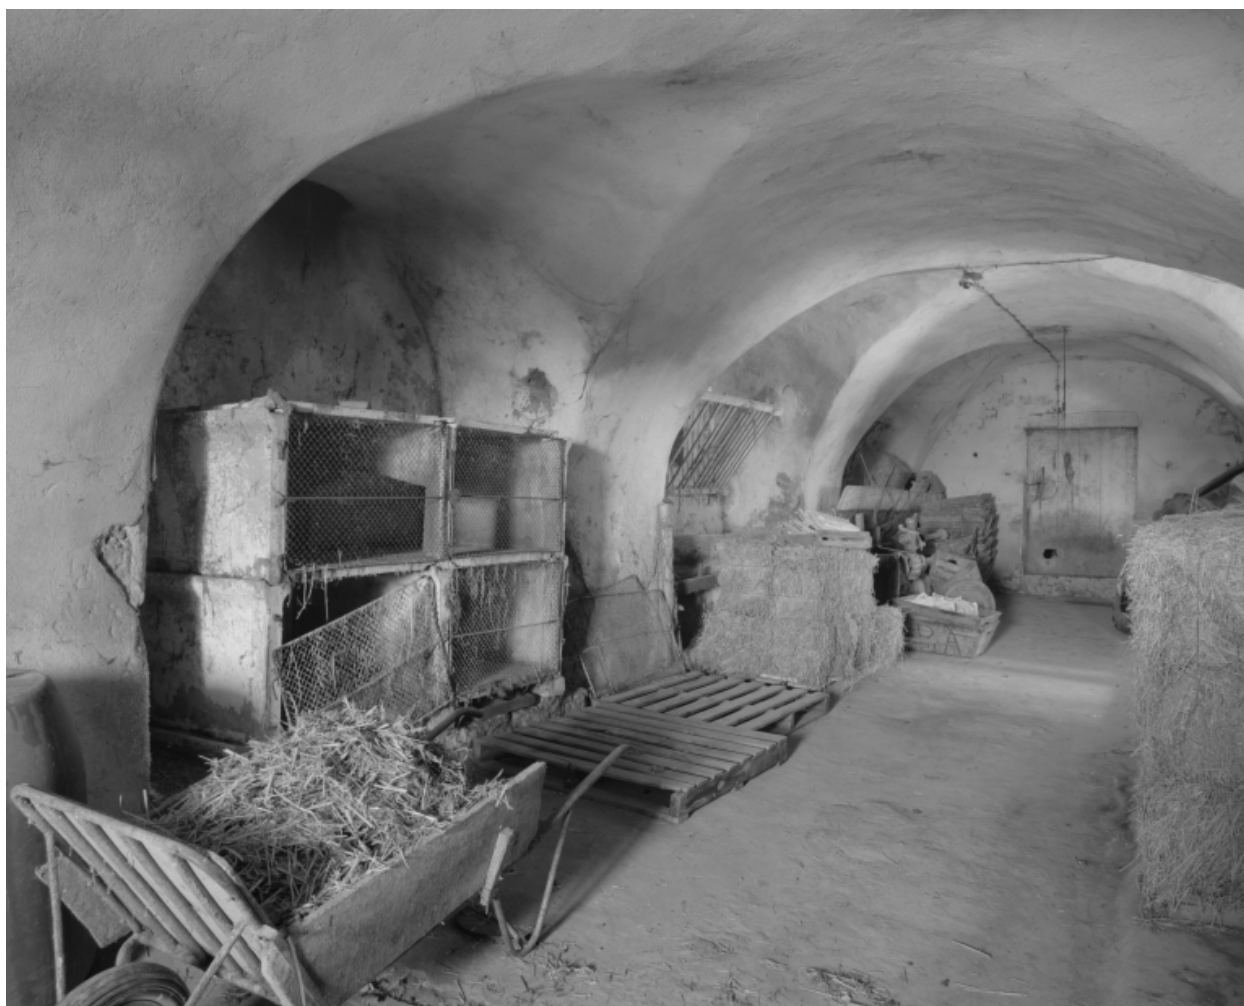
Vue partielle d'une dépendance voûtée à fonction multiple : écurie, étable et clapiers.  
Phot. Alain Franchella  
IVR82\_20002600435X

Vue partielle d'une dépendance voûtée à fonction multiple : écurie, étable et clapiers.

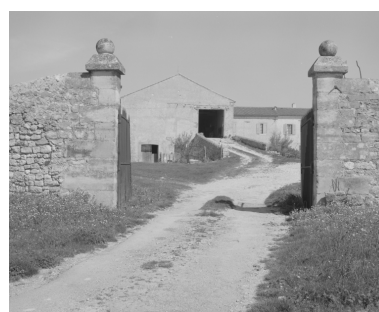
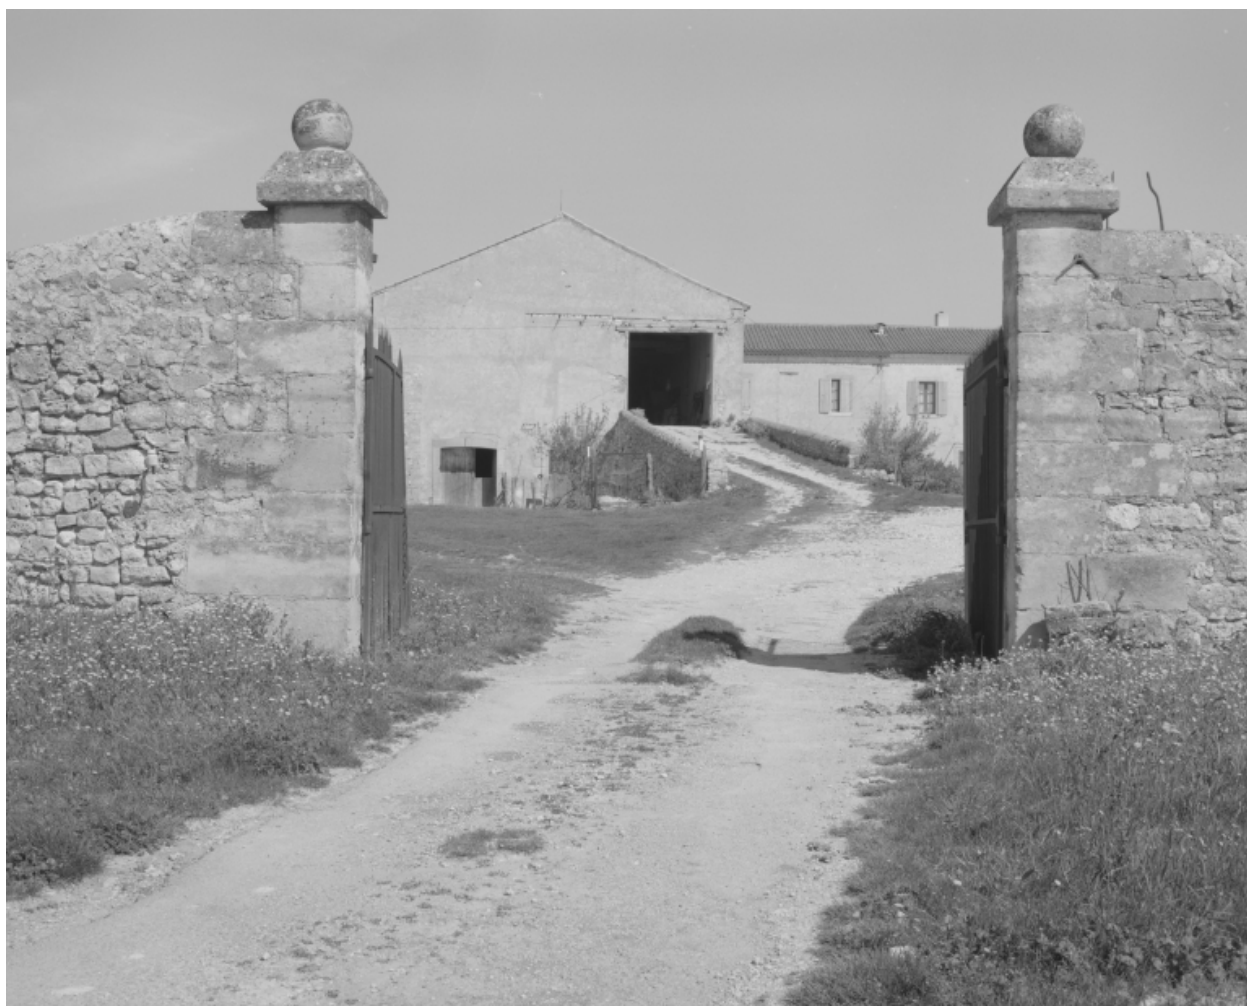
Portail d'entrée du domaine.  
Phot. Alain Franchella  
IVR82\_20002600446X

Portail d'entrée du domaine.

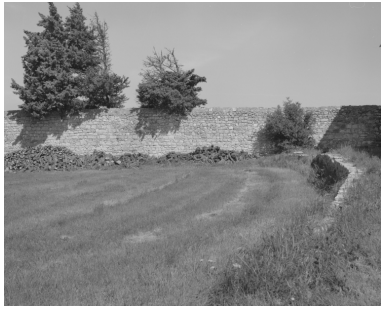
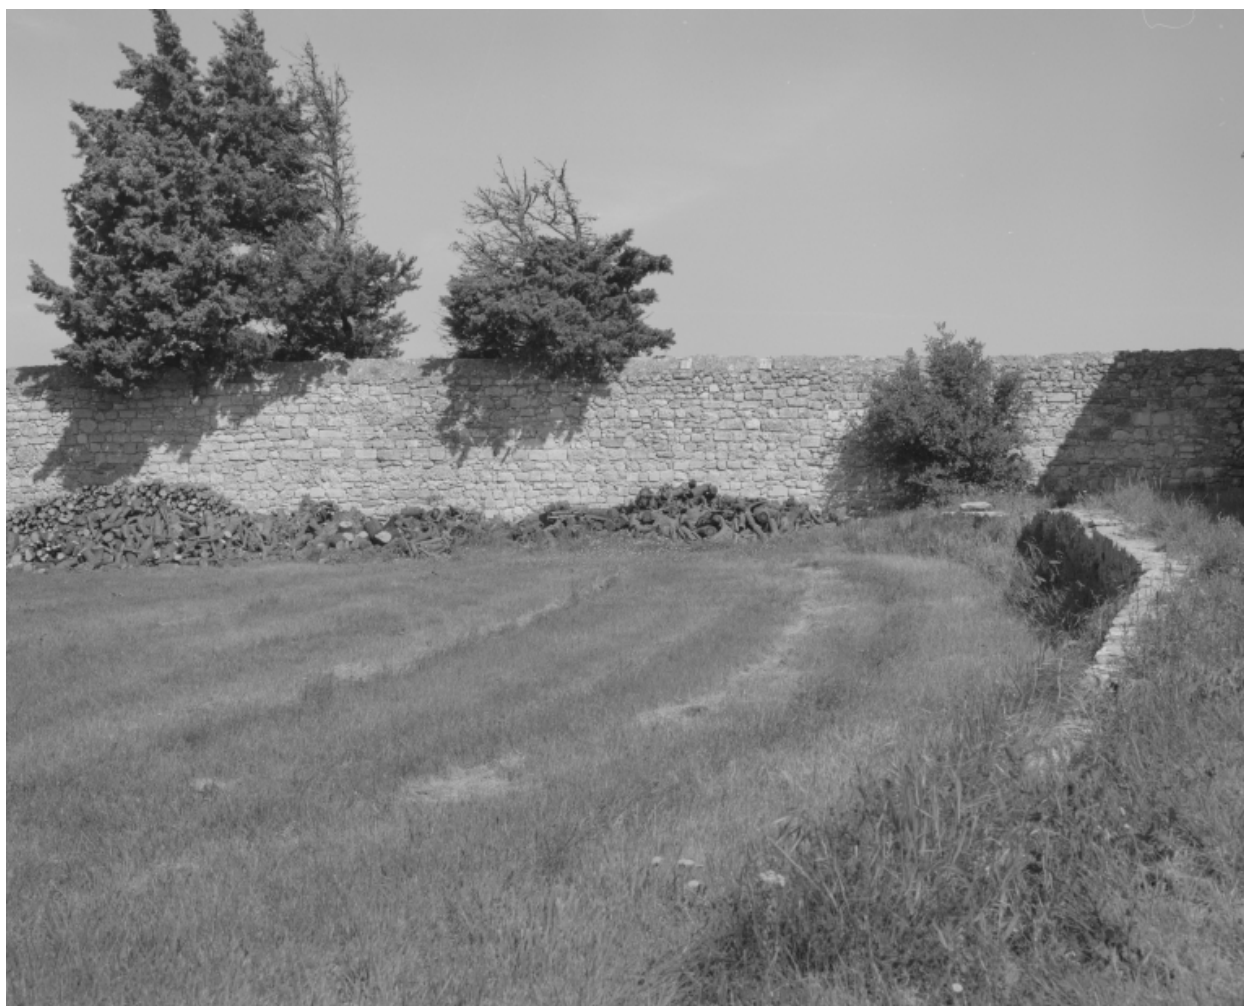
Détail du mur de clôture du domaine.  
Phot. Alain Franchella  
IVR82\_20002600445X

Détail du mur de clôture du domaine.

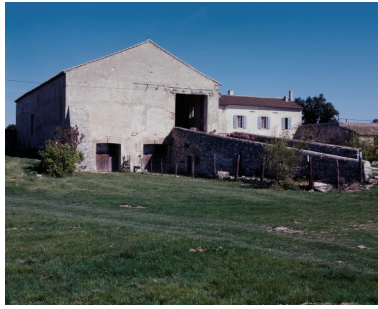
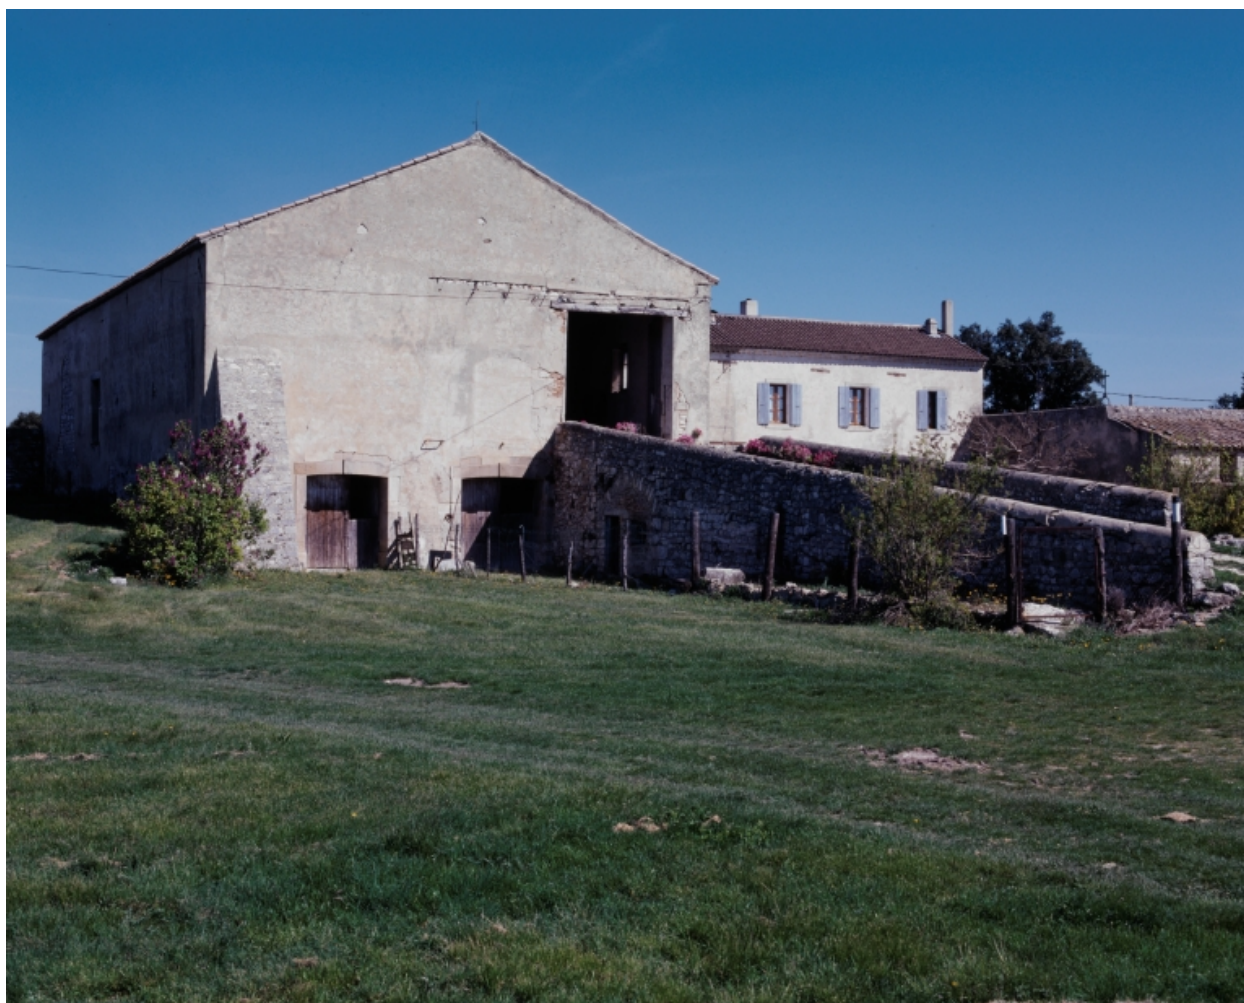
Vue de la rampe d'accès de la plus grande dépendance, menant à l'étage composé d'un fenil et d'une remise.  
Phot. Alain Franchella  
IVR82\_20002600444XA

Vue de la rampe d'accès de la plus grande dépendance, menant à l'étage composé d'un fenil et d'une remise.

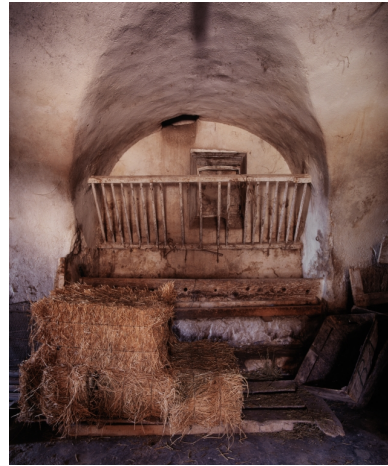
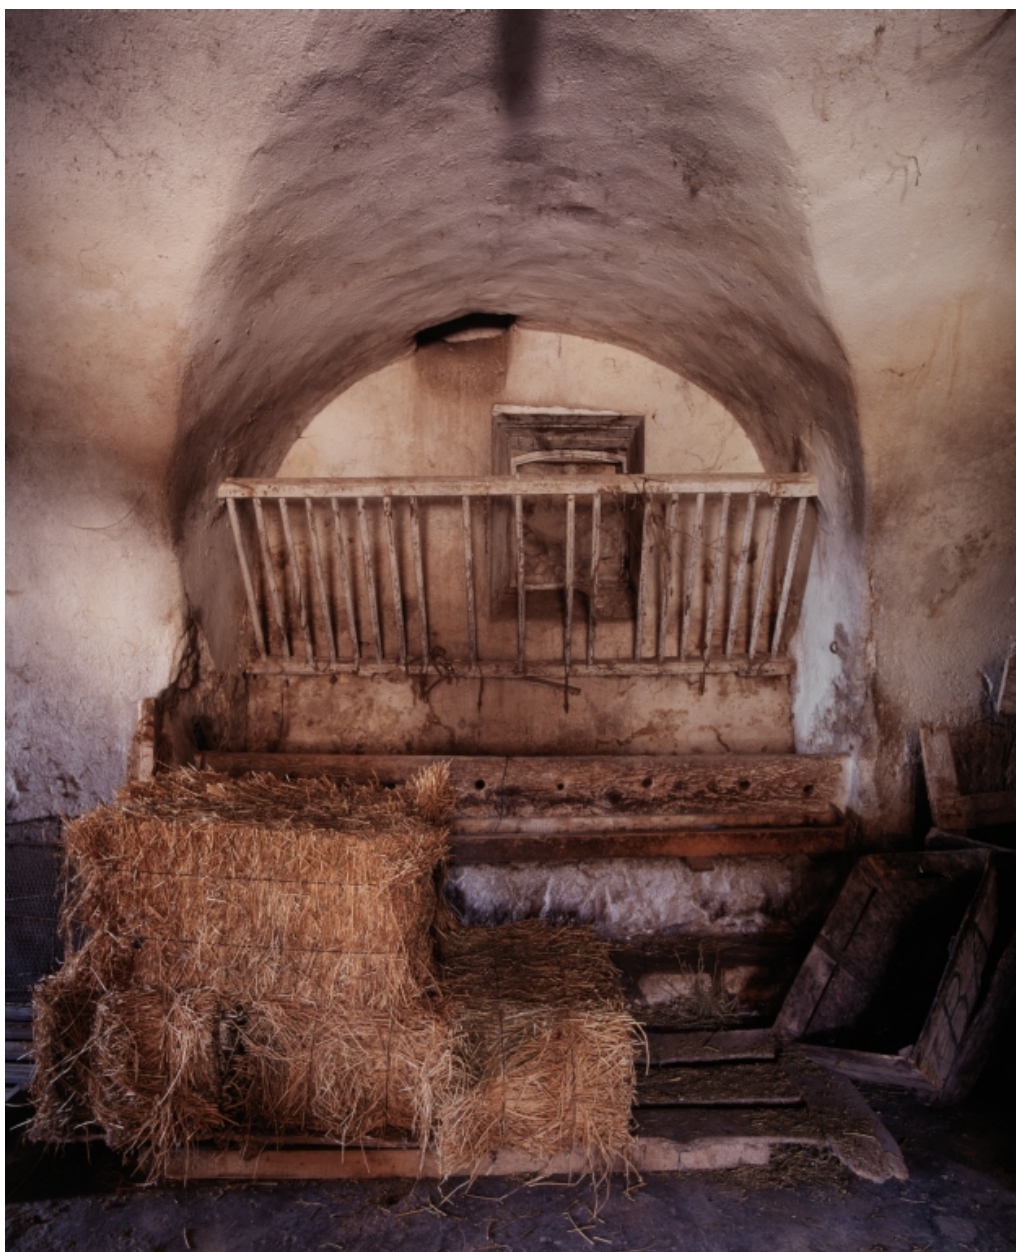
Ecurie : détail d'une mangeoire, de son râtelier et de la cheminée à fourrage.  
Phot. Alain Franchella  
IVR82\_20002600438XA

Ecurie : détail d'une mangeoire, de son râtelier et de la cheminée à fourrage.
