Rhône-Alpes, Loire  
Roche  
le Pic de Chaudabry

## Ferme

Numéro de dossier : IA42002360  
Date de l'enquête initiale : 2005  
Date(s) de rédaction : 2012  
Cadre de l'étude : inventaire topographique  
Degré d'étude : repéré

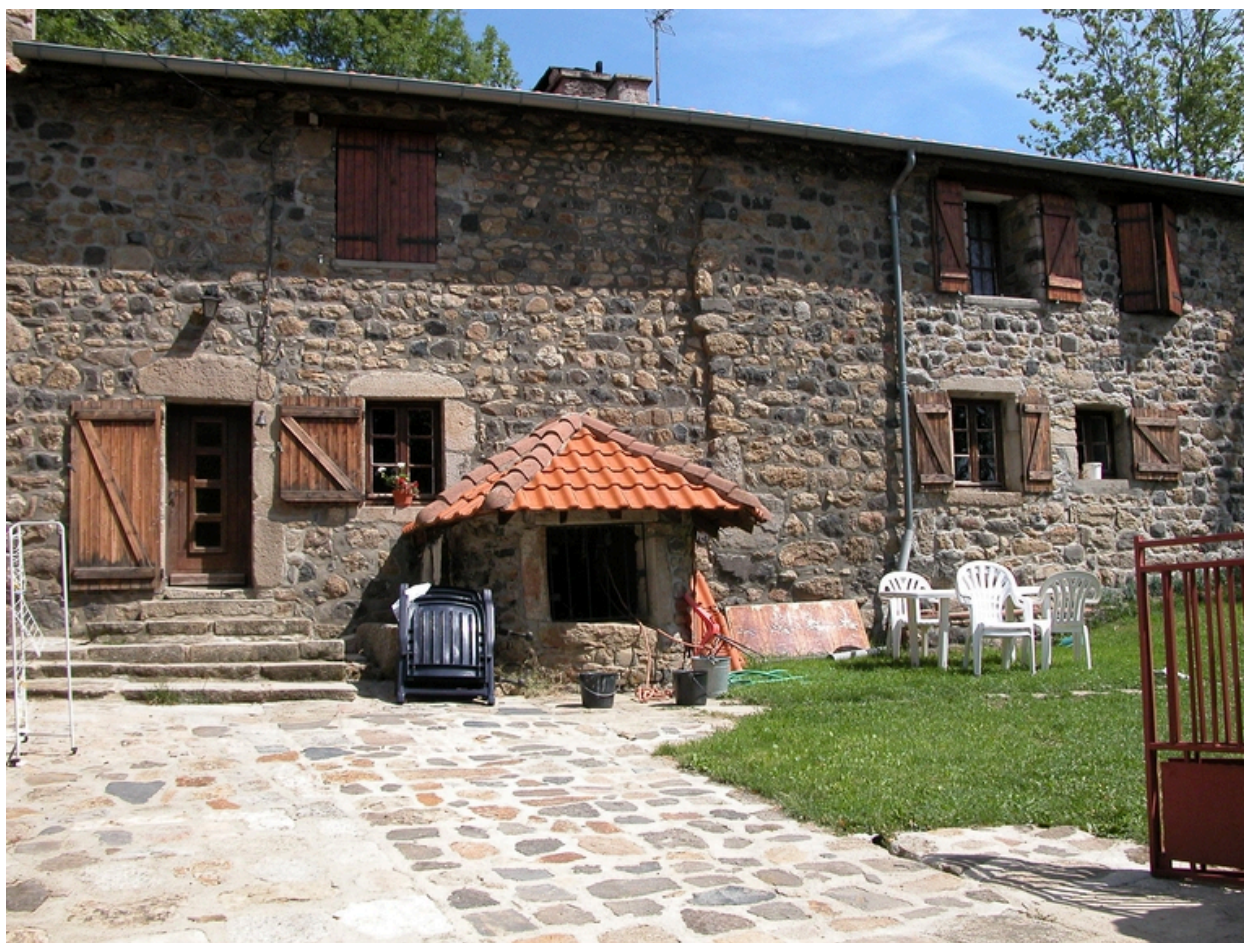
Vue d'ensemble du logis, depuis le sud (parcelle 1986 AL 219).  
Phot. Caroline Guibaud  
IVR82\_20124201094NUCA

Vue d'ensemble du logis, depuis le sud (parcelle 1986 AL 219).

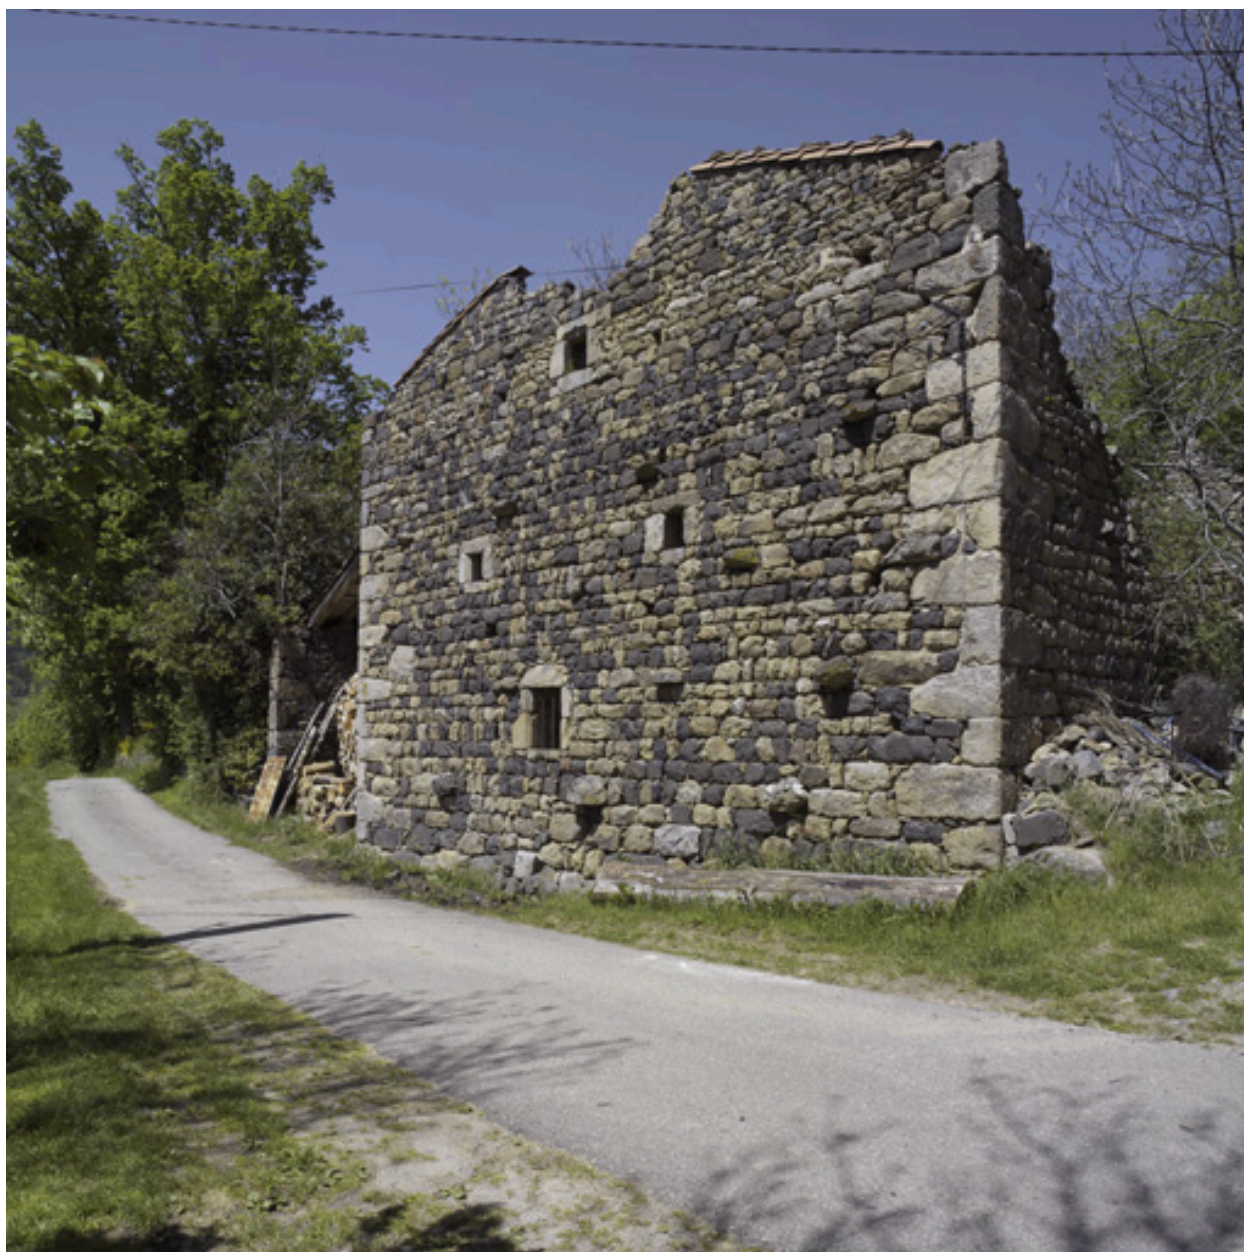
Bâtiments agricoles en ruine : mur pignon avec remplois (1986 AL 220).  
Phot. Eric Dessert  
IVR82\_20084201250NUCA

Bâtiments agricoles en ruine : mur pignon avec remplis (1986 AL 220).

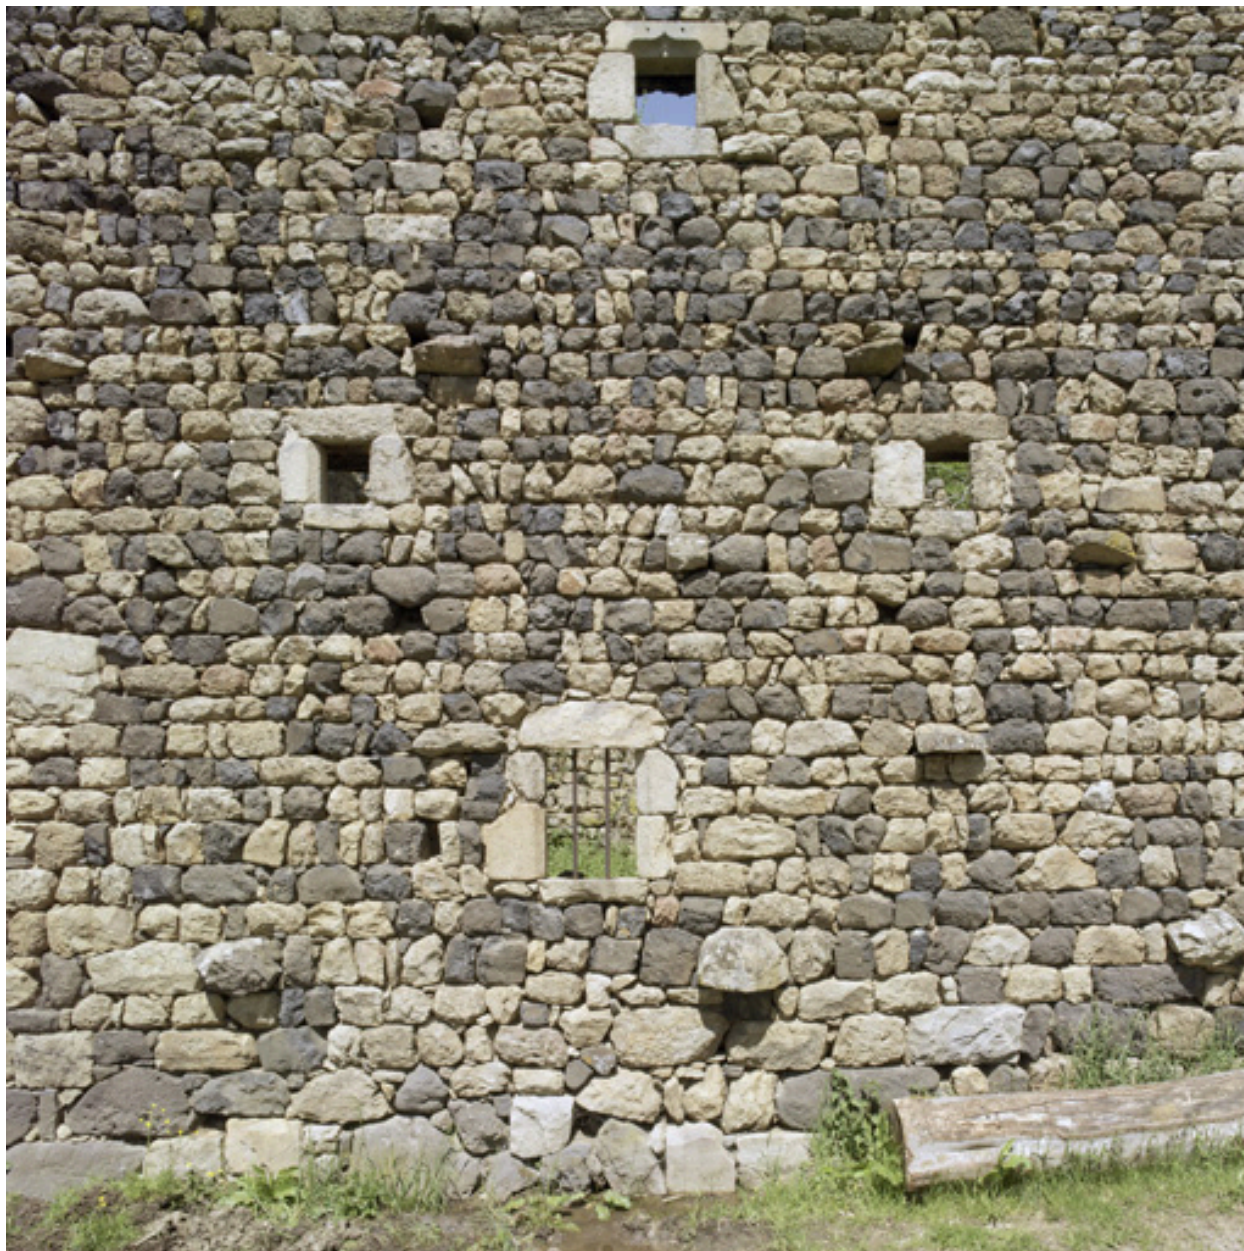
Bâtiments agricoles en ruine : mur pignon avec remplois, détail des matériaux (1986 AL 220).  
Phot. Eric Dessert  
IVR82\_20084201251NUCA

Bâtiments agricoles en ruine : mur pignon avec remplis, détail des matériaux (1986 AL 220).

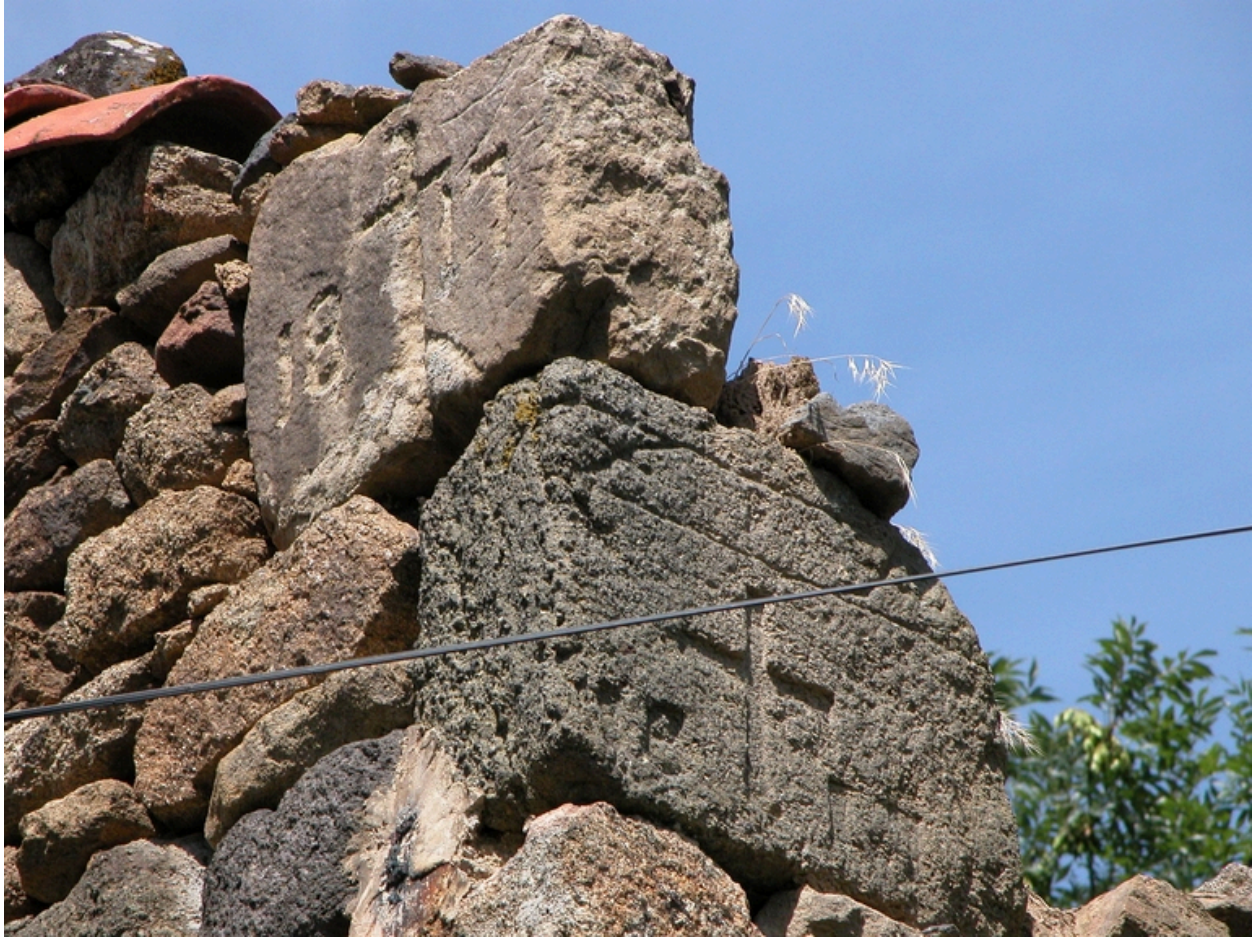
Détail des moellons d'angle datés (1986 AL 220).  
Phot. Caroline Guibaud  
IVR82\_20124201097NUCA

Détail des moellons d'angle datés (1986 AL 220).

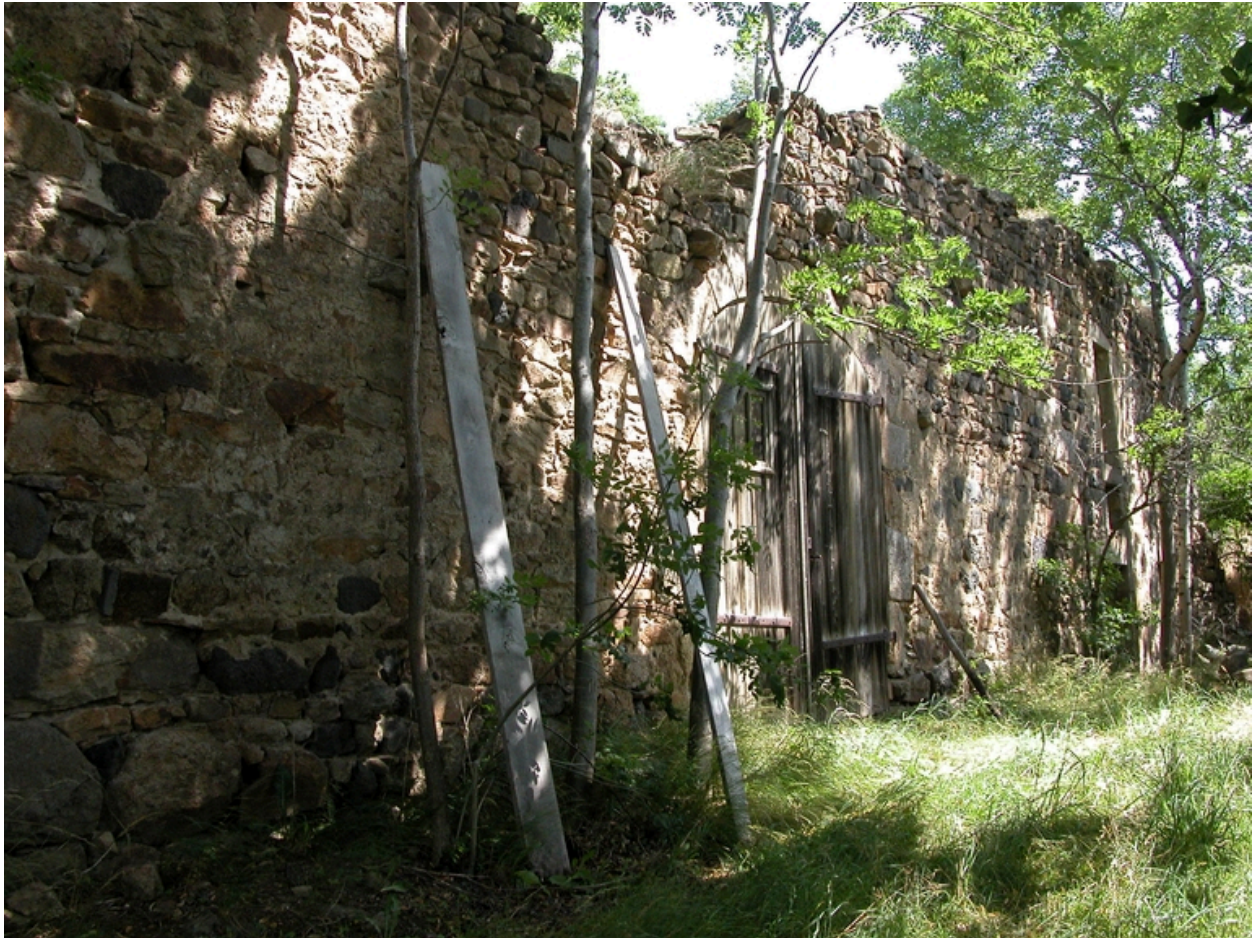
Bâtiments agricoles en ruine : grange (1986 AL 220).  
Phot. Caroline Guibaud  
IVR82\_20124201096NUCA

Bâtiments agricoles en ruine : grange (1986 AL 220).
