Rhône-Alpes, Loire  
Roche  
le Pic de Chaudabry

## Ferme

Numéro de dossier : IA42002360  
Date de l'enquête initiale : 2005  
Date(s) de rédaction : 2012  
Cadre de l'étude : inventaire topographique  
Degré d'étude : repéré

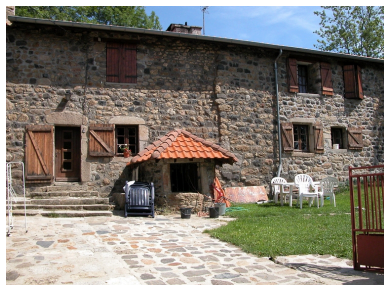
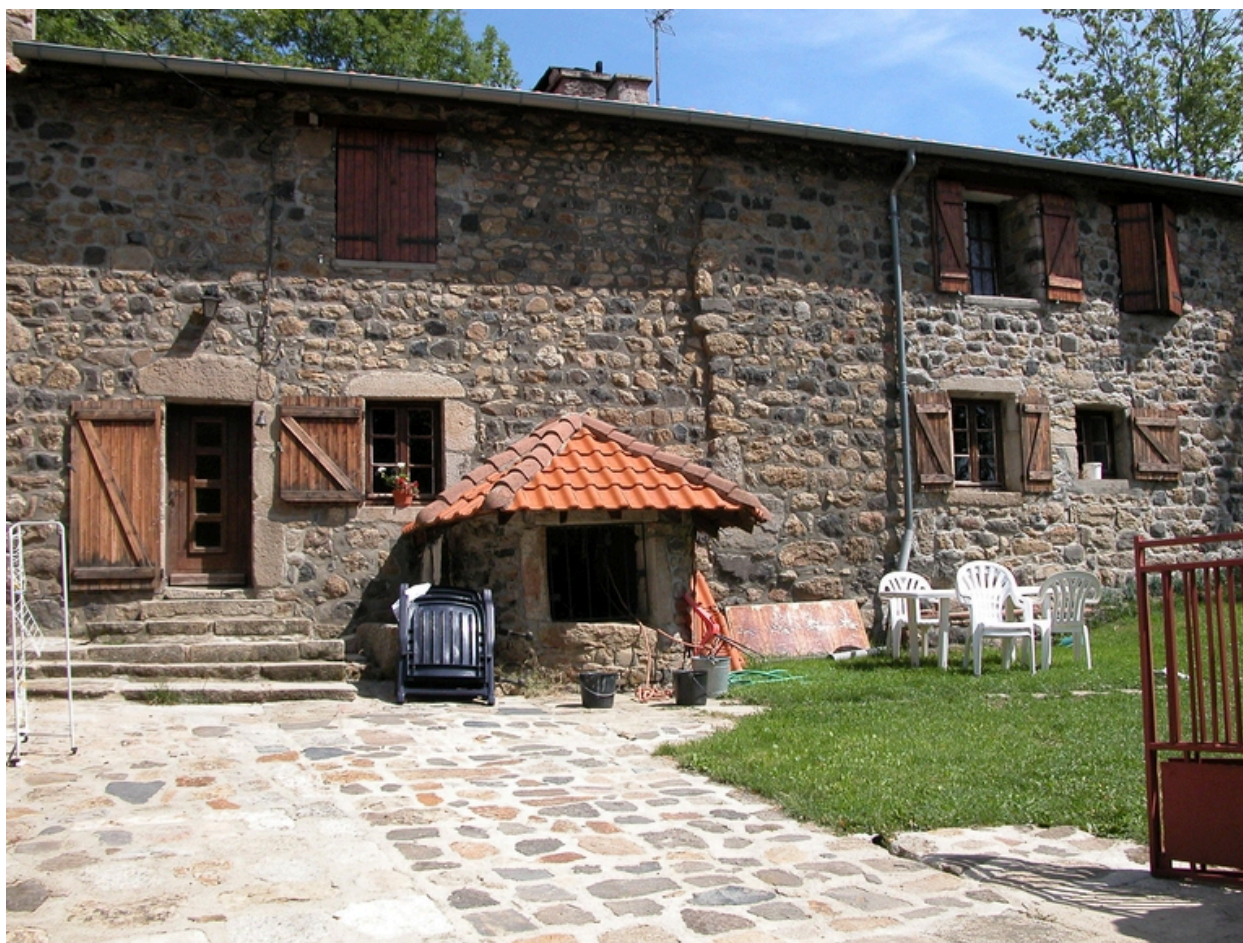
Vue d'ensemble du logis, depuis le sud (parcelle 1986 AL 219).  
Phot. Caroline Guibaud  
IVR82\_20124201094NUCA

Vue d'ensemble du logis, depuis le sud (parcelle 1986 AL 219).

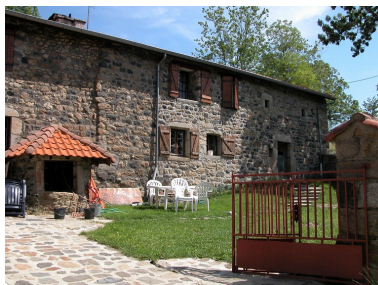
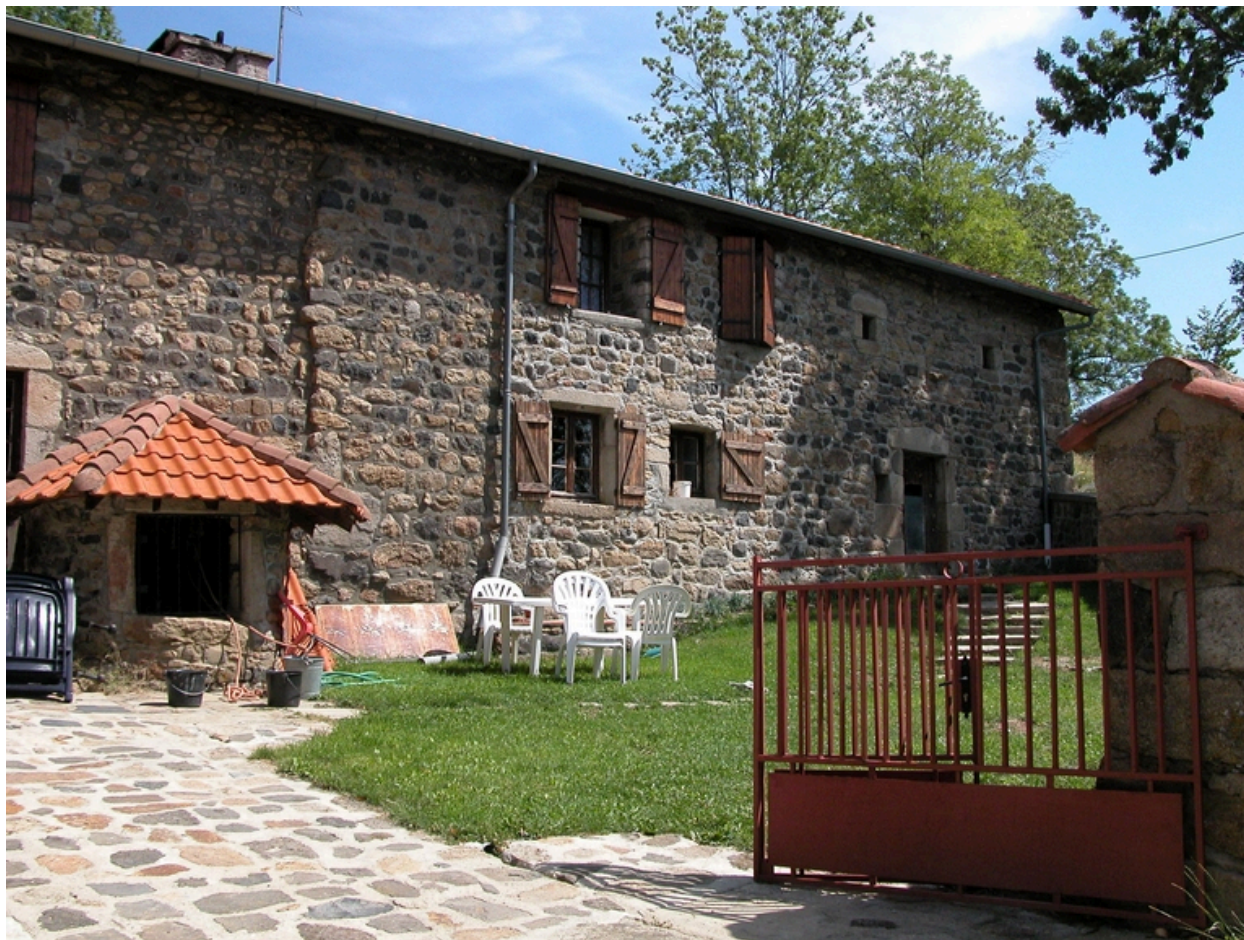
Vue d'ensemble de la ferme à juxtaposition (parcelle 1986 AL 219).  
Phot. Caroline Guibaud  
IVR82\_20124201095NUCA

Vue d'ensemble de la ferme à juxtaposition (parcelle 1986 AL 219).

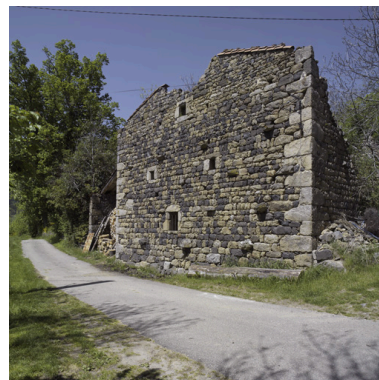
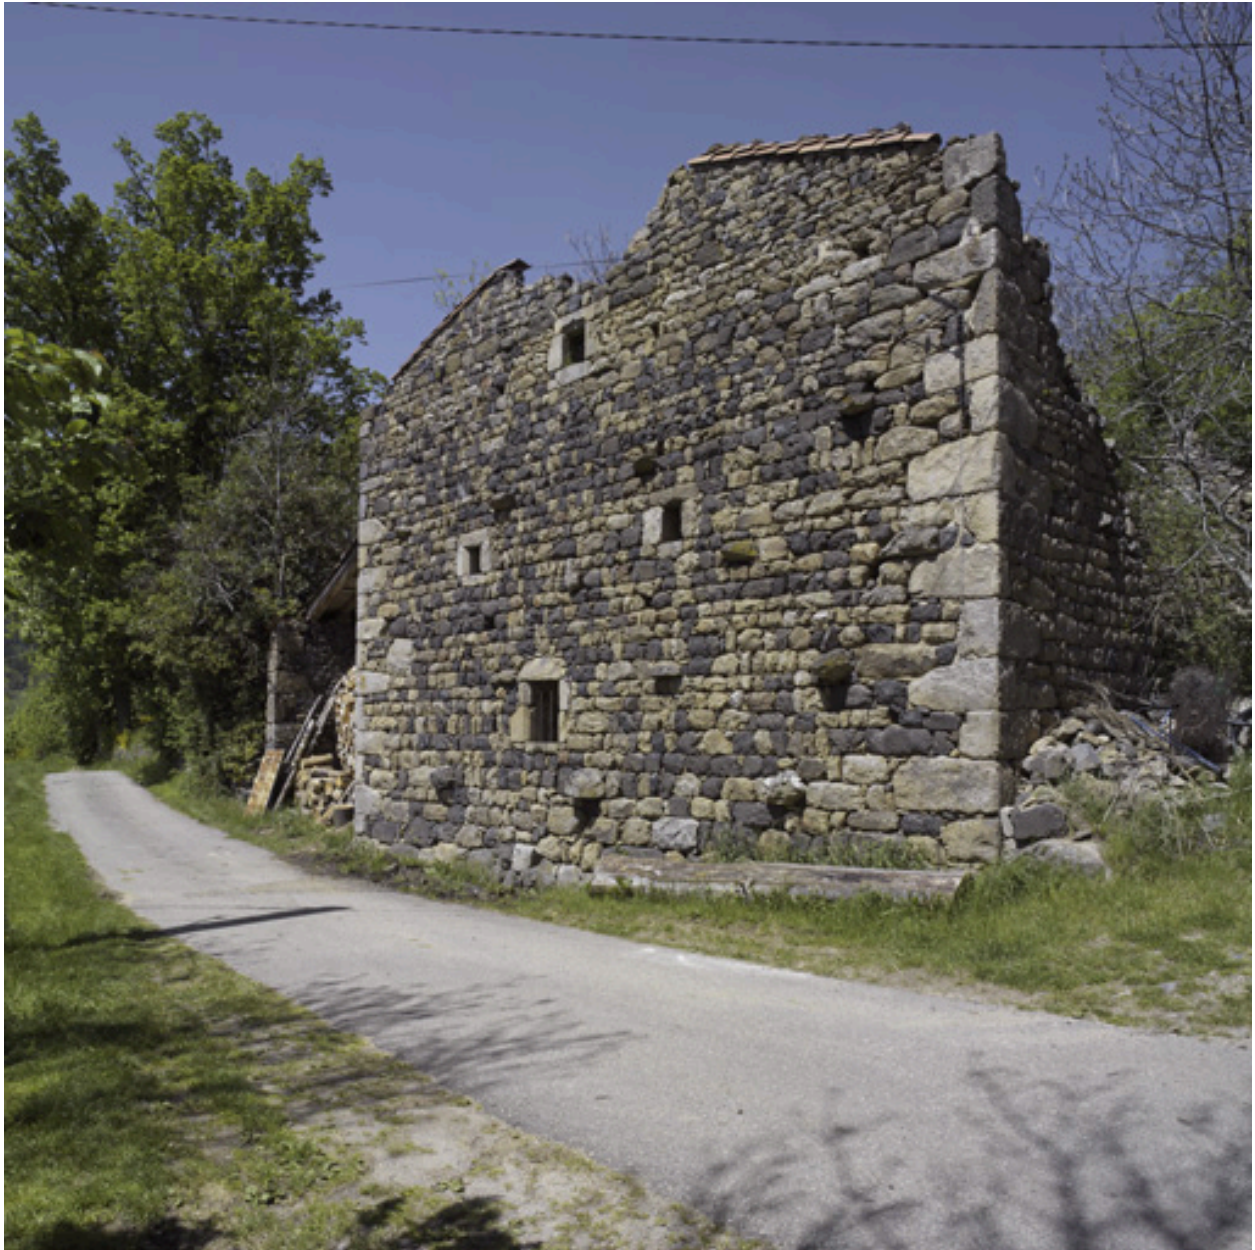
Bâtiments agricoles en ruine : mur pignon avec remplois (1986 AL 220).  
Phot. Eric Dessert  
IVR82\_20084201250NUCA

Bâtiments agricoles en ruine : mur pignon avec remplis (1986 AL 220).

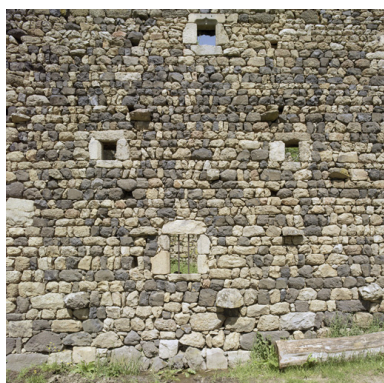
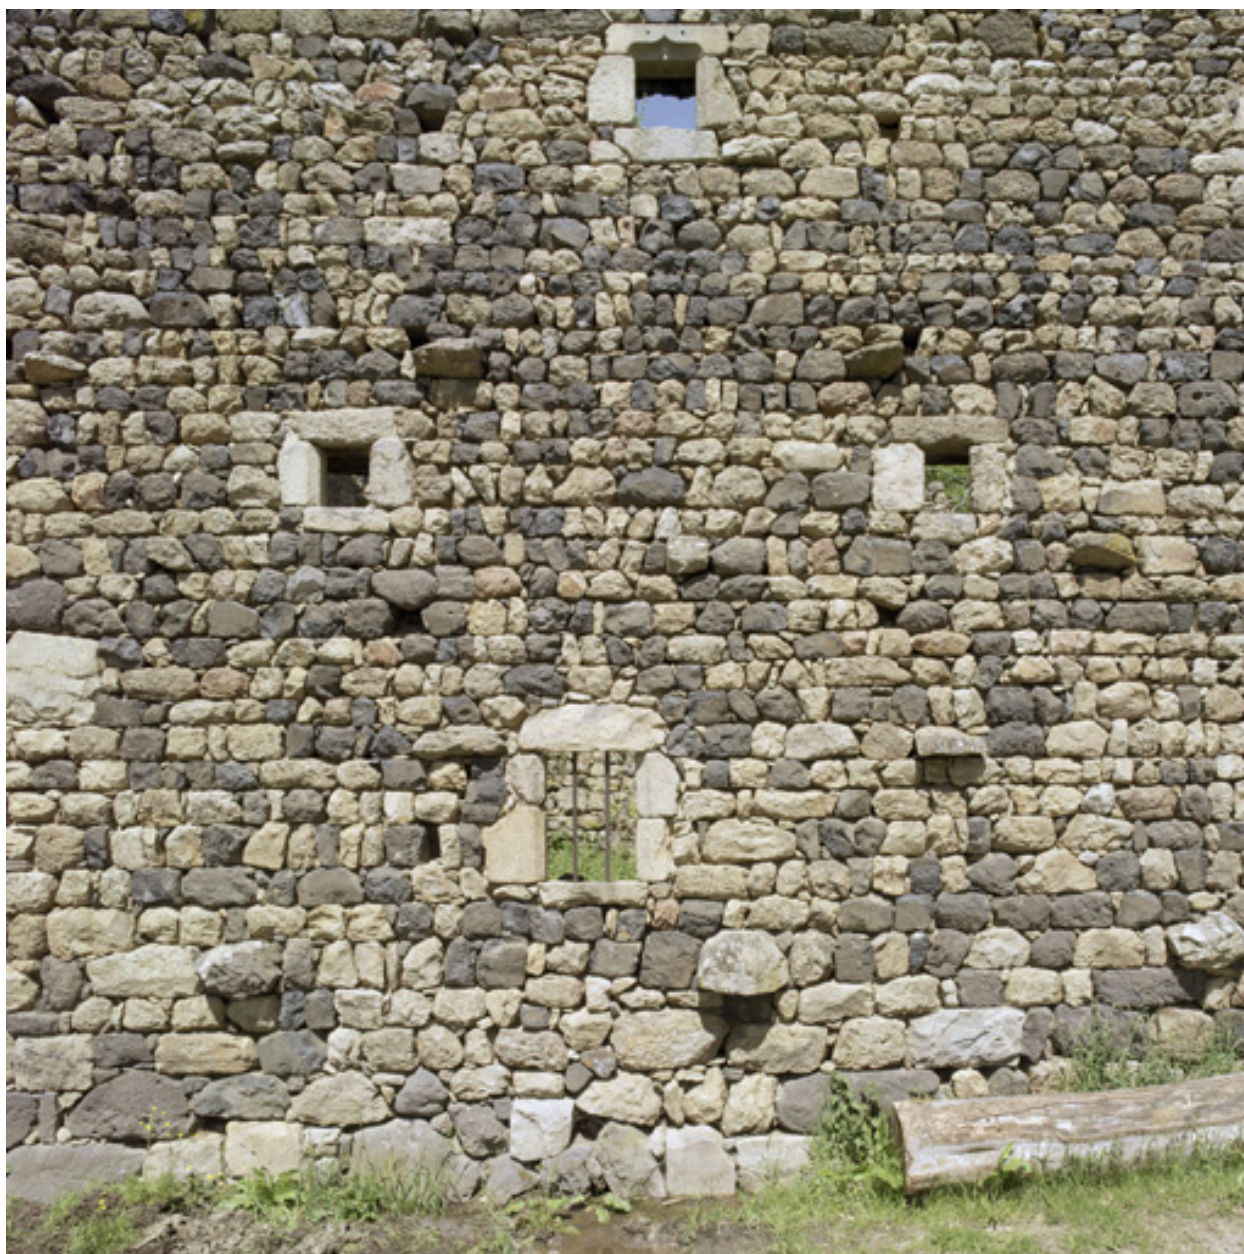
Bâtiments agricoles en ruine : mur pignon avec remplois, détail des matériaux (1986 AL 220).  
Phot. Eric Dessert  
IVR82\_20084201251NUCA

Bâtiments agricoles en ruine : mur pignon avec remplois, détail des matériaux (1986 AL 220).

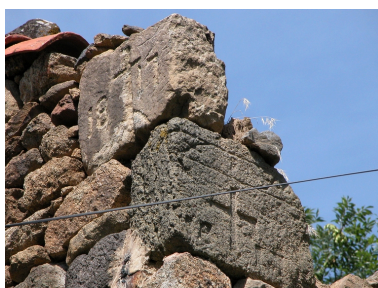
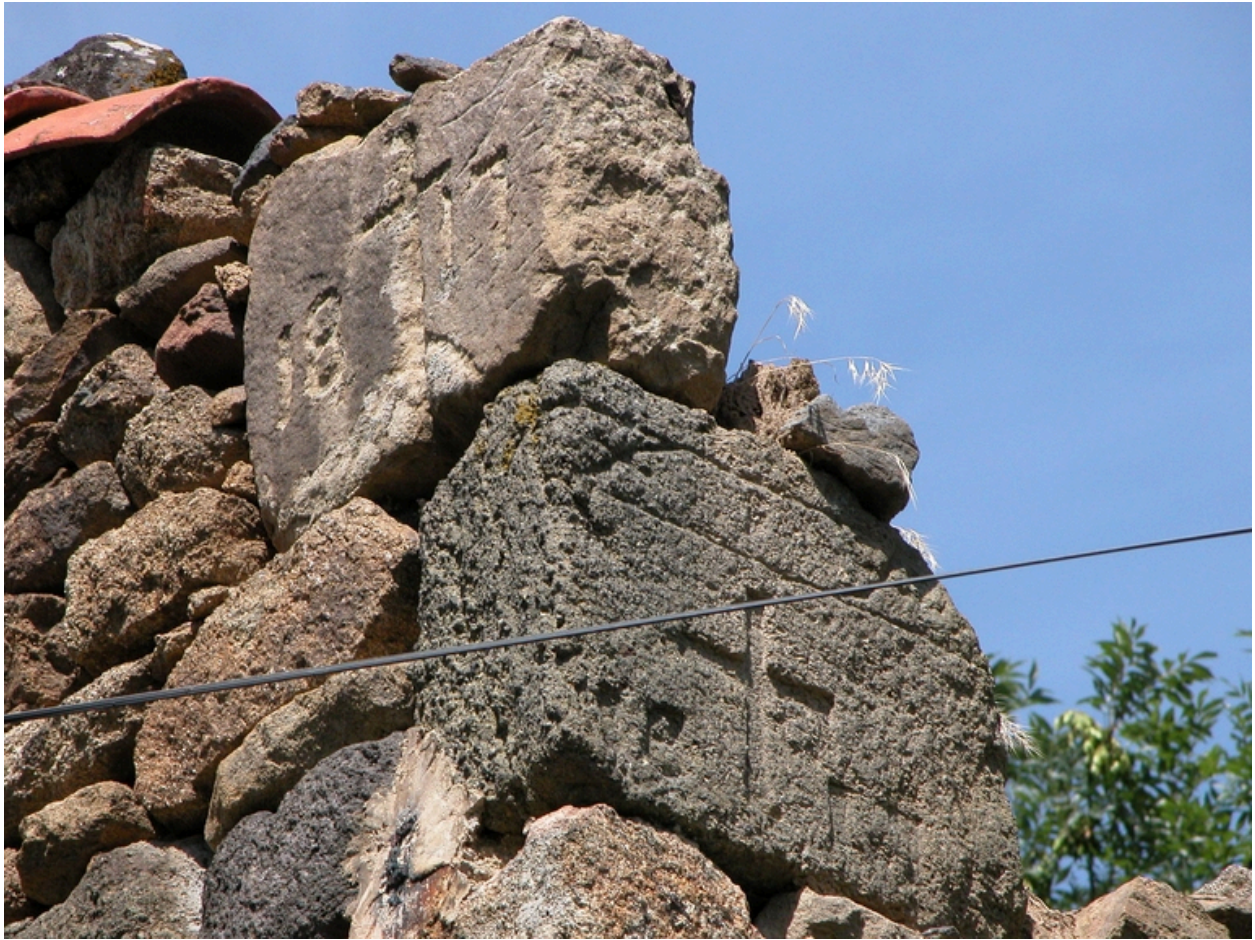
Détail des moellons d'angle datés (1986 AL 220).  
Phot. Caroline Guibaud  
IVR82\_20124201097NUCA

Détail des moellons d'angle datés (1986 AL 220).

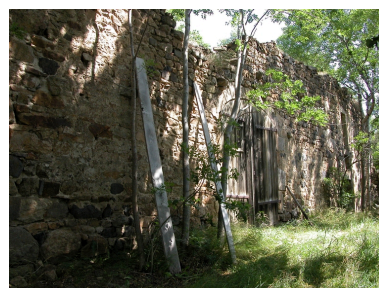
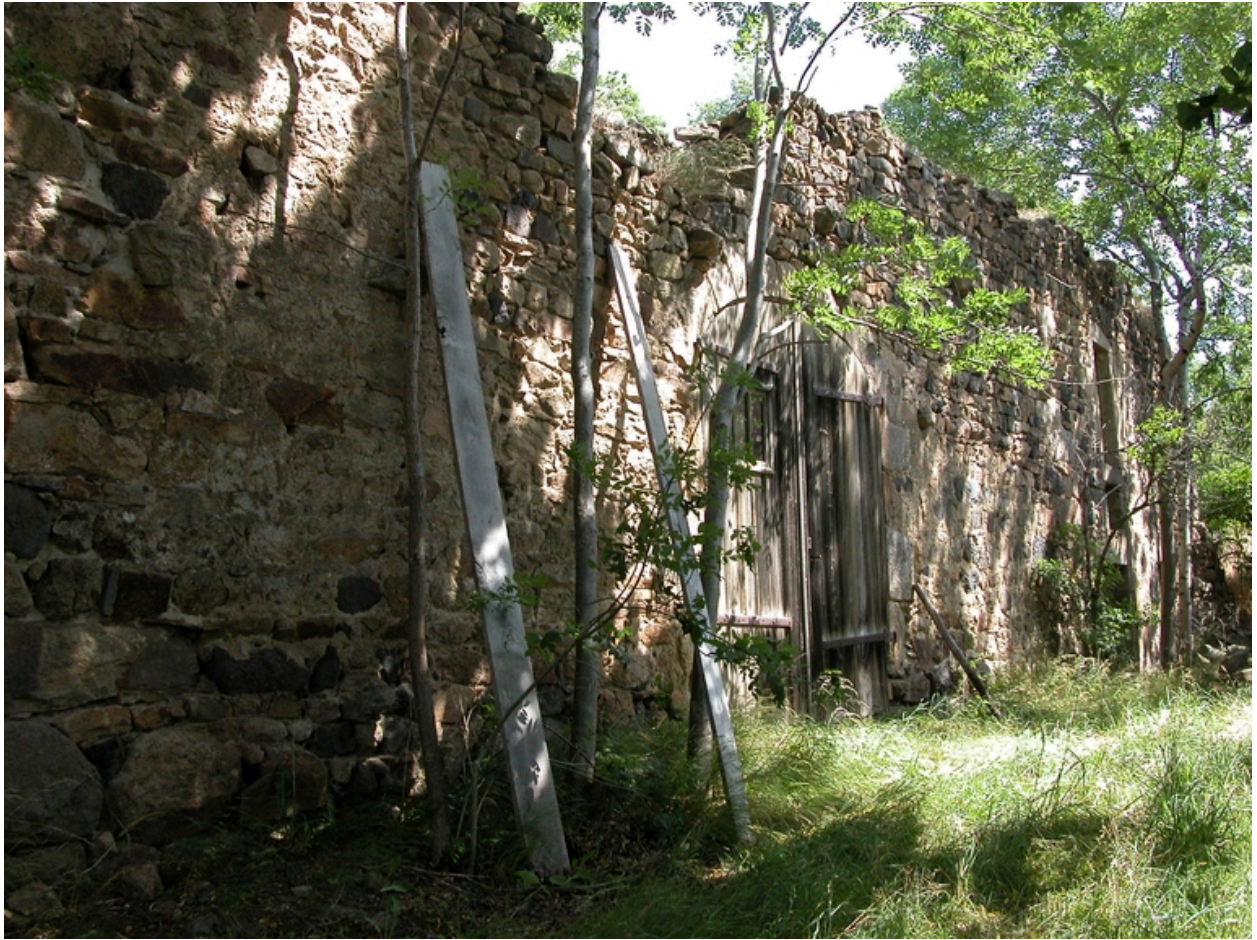
Bâtiments agricoles en ruine : grange (1986 AL 220).  
Phot. Caroline Guibaud  
IVR82\_20124201096NUCA

Bâtiments agricoles en ruine : grange (1986 AL 220).
