Rhône-Alpes, Loire
Lérigneux
le Bourg

Église paroissiale Saint-Jacques

Numéro de dossier : IA42001485
Date de l'enquête initiale : 2005
Date(s) de rédaction : 2010
Cadre de l'étude : inventaire topographique
Degré d'étude : repéré

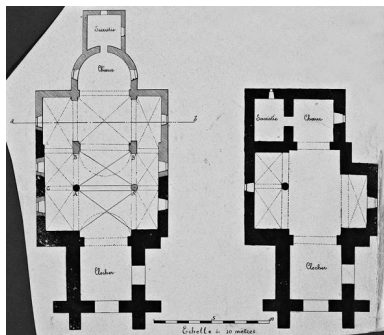
Fig. 7 et 8. Plans de l'église de Lérigneux. Etat actuel [avec indication des parties conservées]. Avant la démolition de 1830. (Archives de la sacristie de Lérigneux). Phot. Eric Dessert, Autr. Alphonse de Saint-Pulgent
IVR82_20104200342NUC

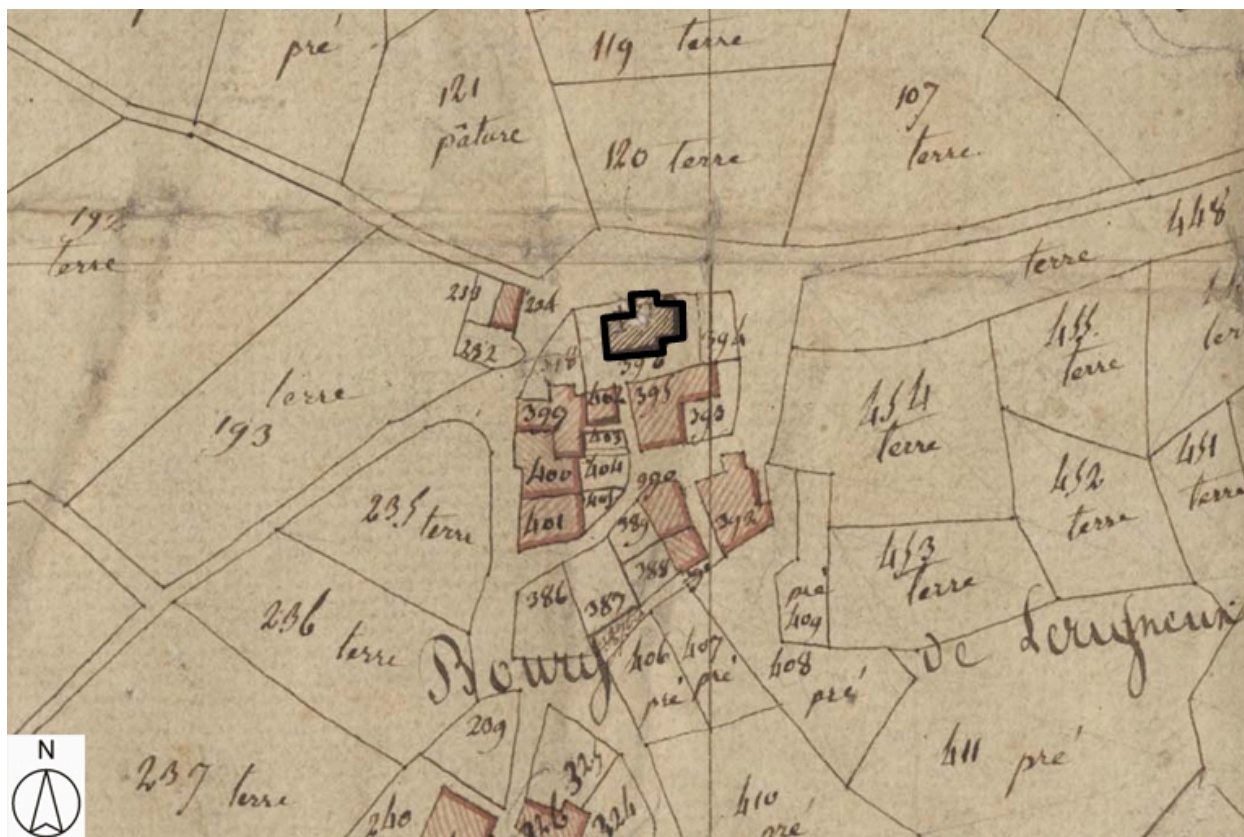
Représentation de l'église sur le plan cadastral de 1809, section A, échelle originale 1:2500 Plan cadastral, dit cadastre napoléonien Dessin au crayon, plume et lavis d'encres colorées sur papier, 1808. AD Loire. 3P-1682VT

L'ancienne église formait un édifice modeste dont la nef n'avait qu'une travée précédée par la travée du clocher, prolongée par celle du chœur, à chevet plat, et flanquée de deux chapelles, une petite chapelle au sud et une plus grande, formée de deux travées, au nord (Saint-Pulgent, texte et plans). La sacristie occupait l'angle délimité par le chœur et le bas-côté ou chapelle nord. Une tribune (Saint-Pulgent, p. 173) en charpente avait été aménagée dans la travée du clocher, probablement au 18^e siècle (comme dans les chapelles d'Essertines-Basses et Saint-Paul-d'Uzore). Il faut remarquer que le plan-masse ainsi décrit ne correspond pas avec ce qui est représenté sur le plan cadastral de 1809 (l'orientation semble inversée).

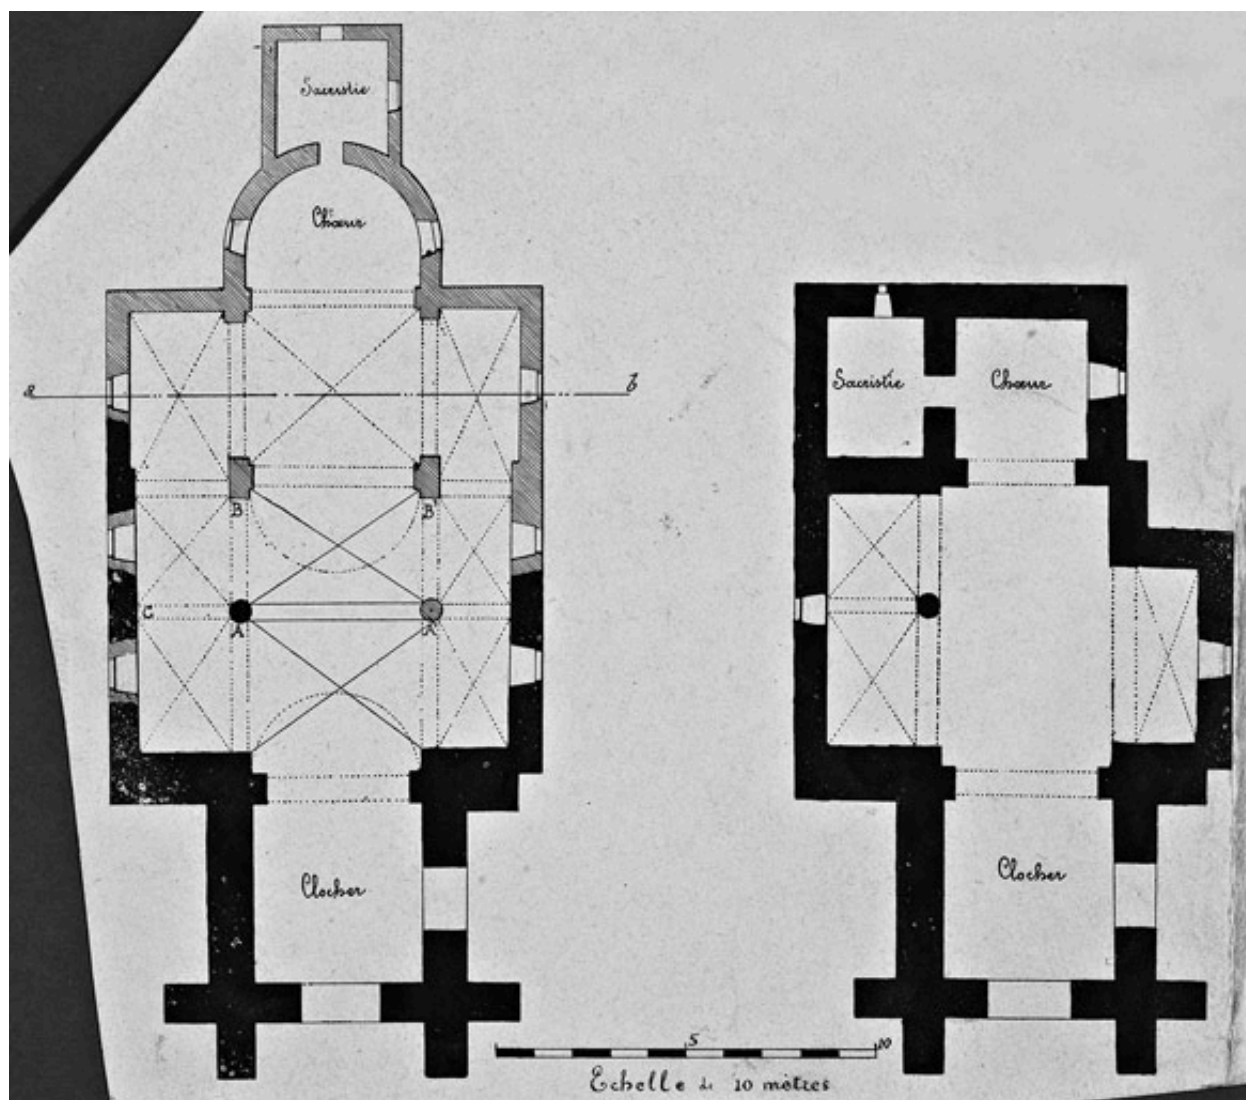
Fig. 7 et 8. Plans de l'église de Lérigneux. Etat actuel [avec indication des parties conservées]. Avant la démolition de 1830. (Archives de la sacristie de Lérigneux).

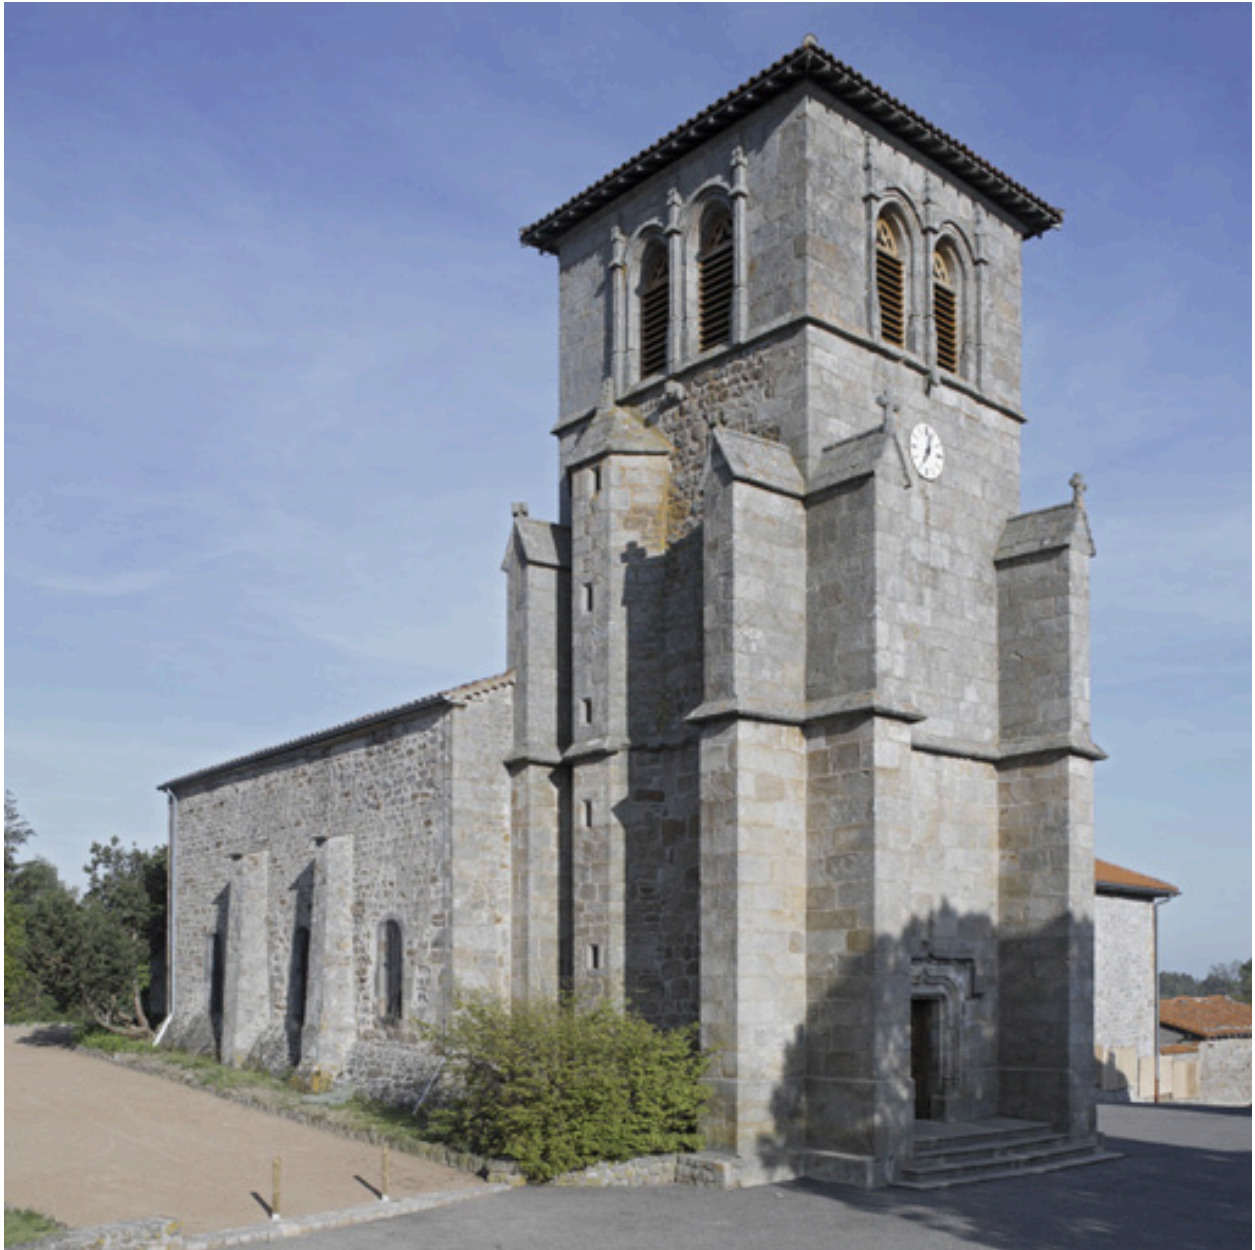
Vue d'ensemble depuis le nord-ouest.

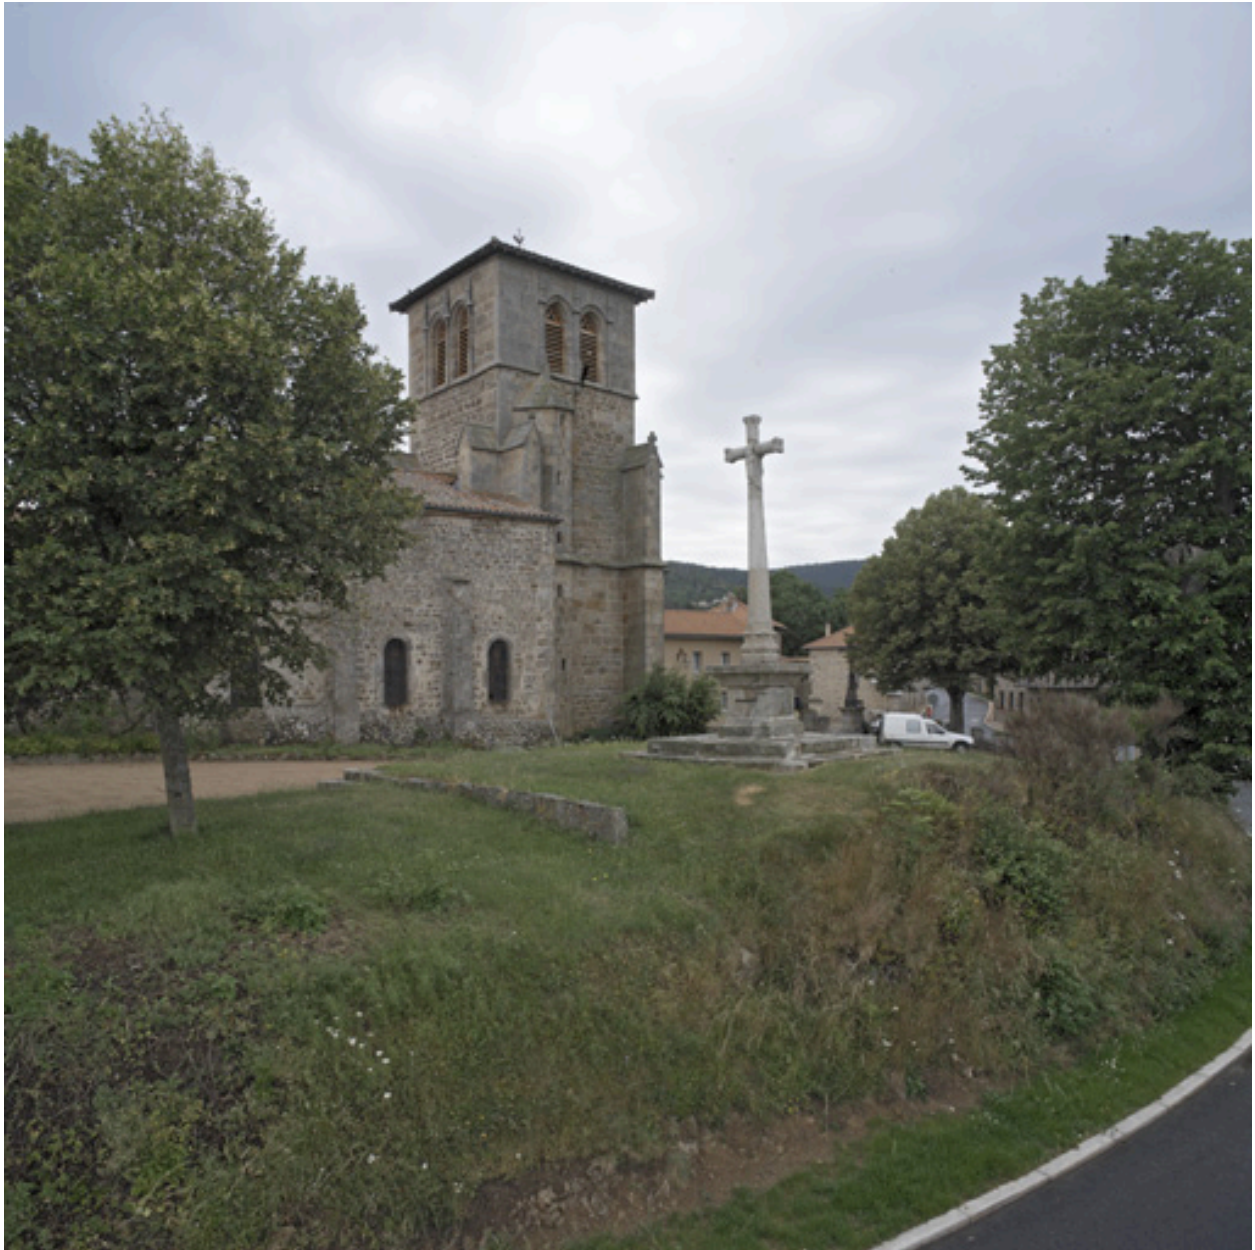
Vue générale depuis le nord-est.

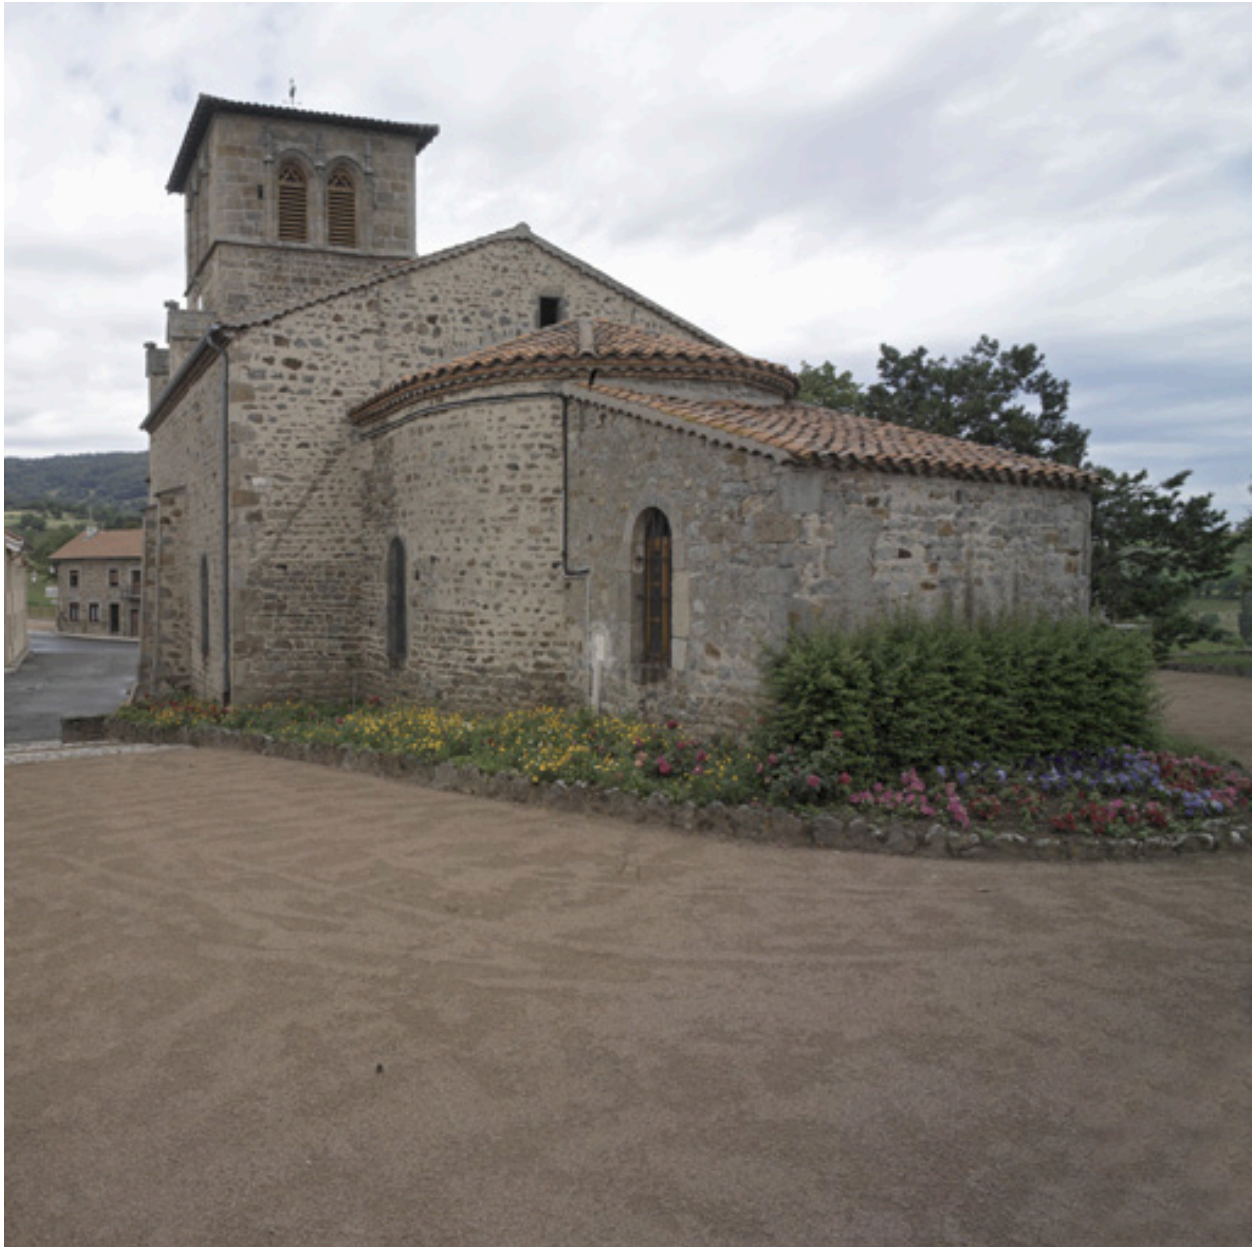
Vue d'ensemble depuis le sud-est.

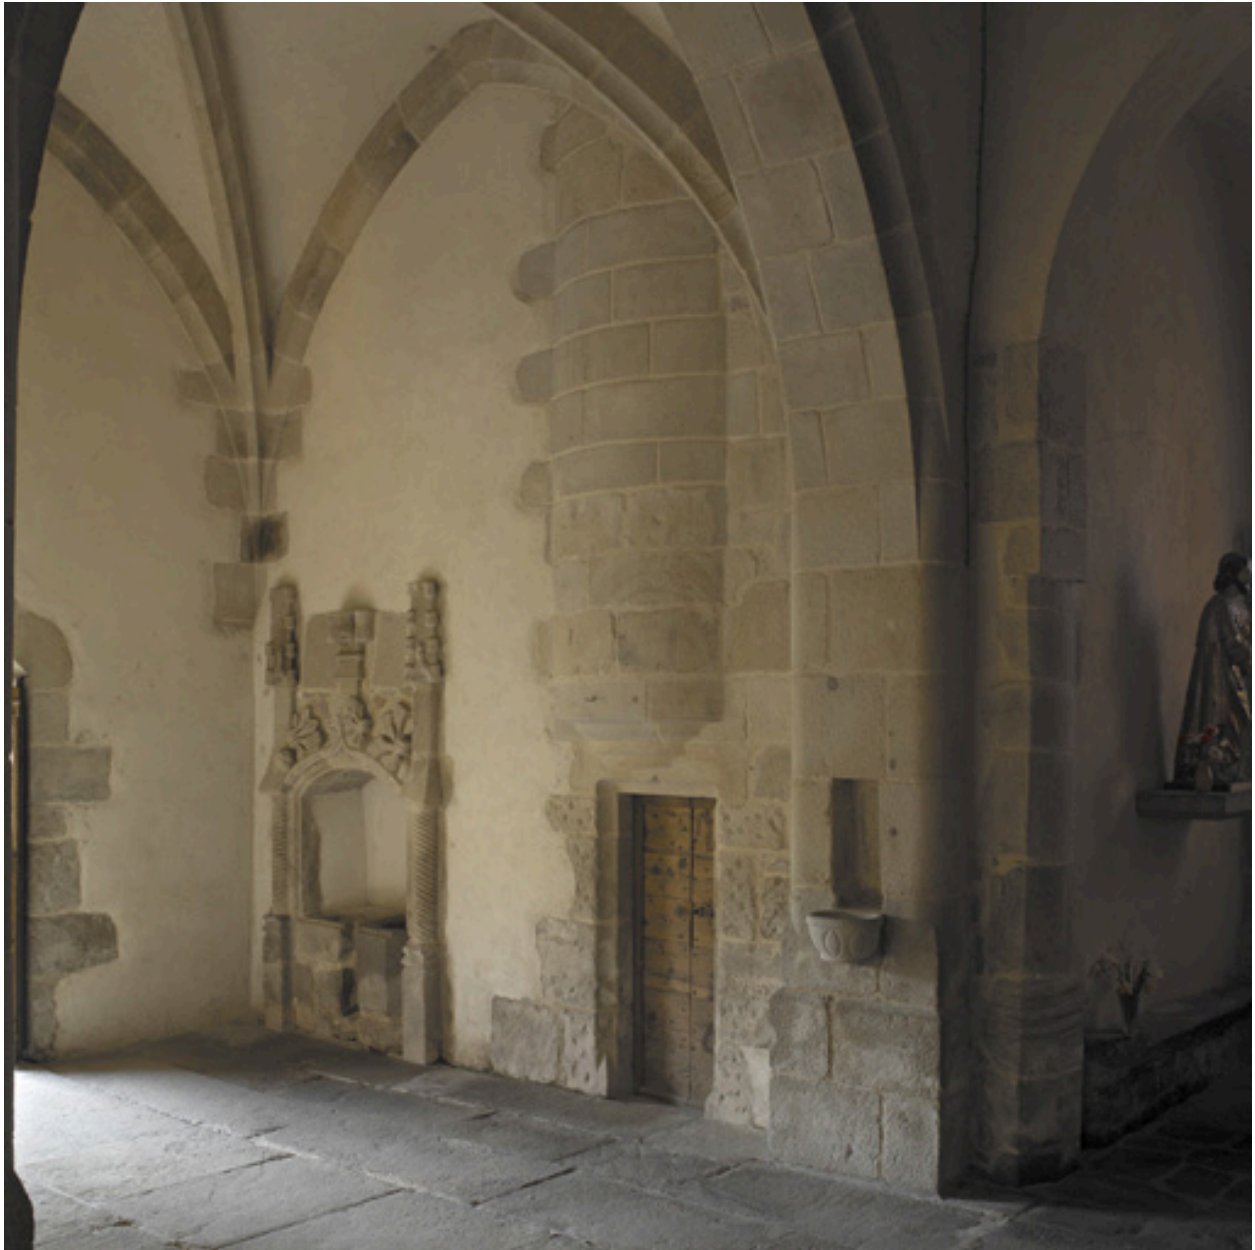
Vue du mur nord de la travée sous le clocher : porte et escalier du clocher, fonts baptismaux.

dans le mur nord est logé l'escalier d'accès au clocher, en vis, qui fait saillie à la fois du côté extérieur, dans un massif demi-hexagonal, et vers l'intérieur, en arrondi au-dessus de sa porte d'accès. L'édifice est construit en moellon de granite ; le clocher est en partie en pierre de taille : façade ouest, contreforts, ensemble du dernier niveau, partie du premier niveau côté nord. Le portail a un linteau en arc déprimé surmonté d'un arc en accolade reposant sur des colonnettes, le tout abrité par un bandeau mouluré formant une accolade puis des retours à angle droit. L'étage des cloches est ouvert de fenêtres géminées en arc brisé, séparées par des pilastres surmontés de pinacles à crochets, et avec une gargouille en forme de protome d'animal au-dessous du pilastre central. Les contreforts s'achèvent en bâtière, avec une croix de section octogonale pour ceux de la façade occidentale et un fleuron cruciforme pour ceux des façades latérales. Le toit en demi-pyramide de l'escalier est surmonté d'un pinacle avec un écusson armorié à la base (armes des Bourbons). L'intérieur est voûté d'arêtes avec arcs doubleaux en plein cintre reposant sur des piliers de plan carré, sans dosserets contre les murs latéraux. La travée sous le clocher est voûtée d'ogives, avec une clef de voûte sculptée. L'abside est voûtée en cul-de-four. Une porte axiale permet de passer de l'abside dans la sacristie. Les fenêtres sont à une lancette en plein cintre. Les toitures sont en tuile creuse, à longs pans (nef et collatéraux), en croupe ronde (abside), en appentis (sacristie) ou en pavillon (clocher).

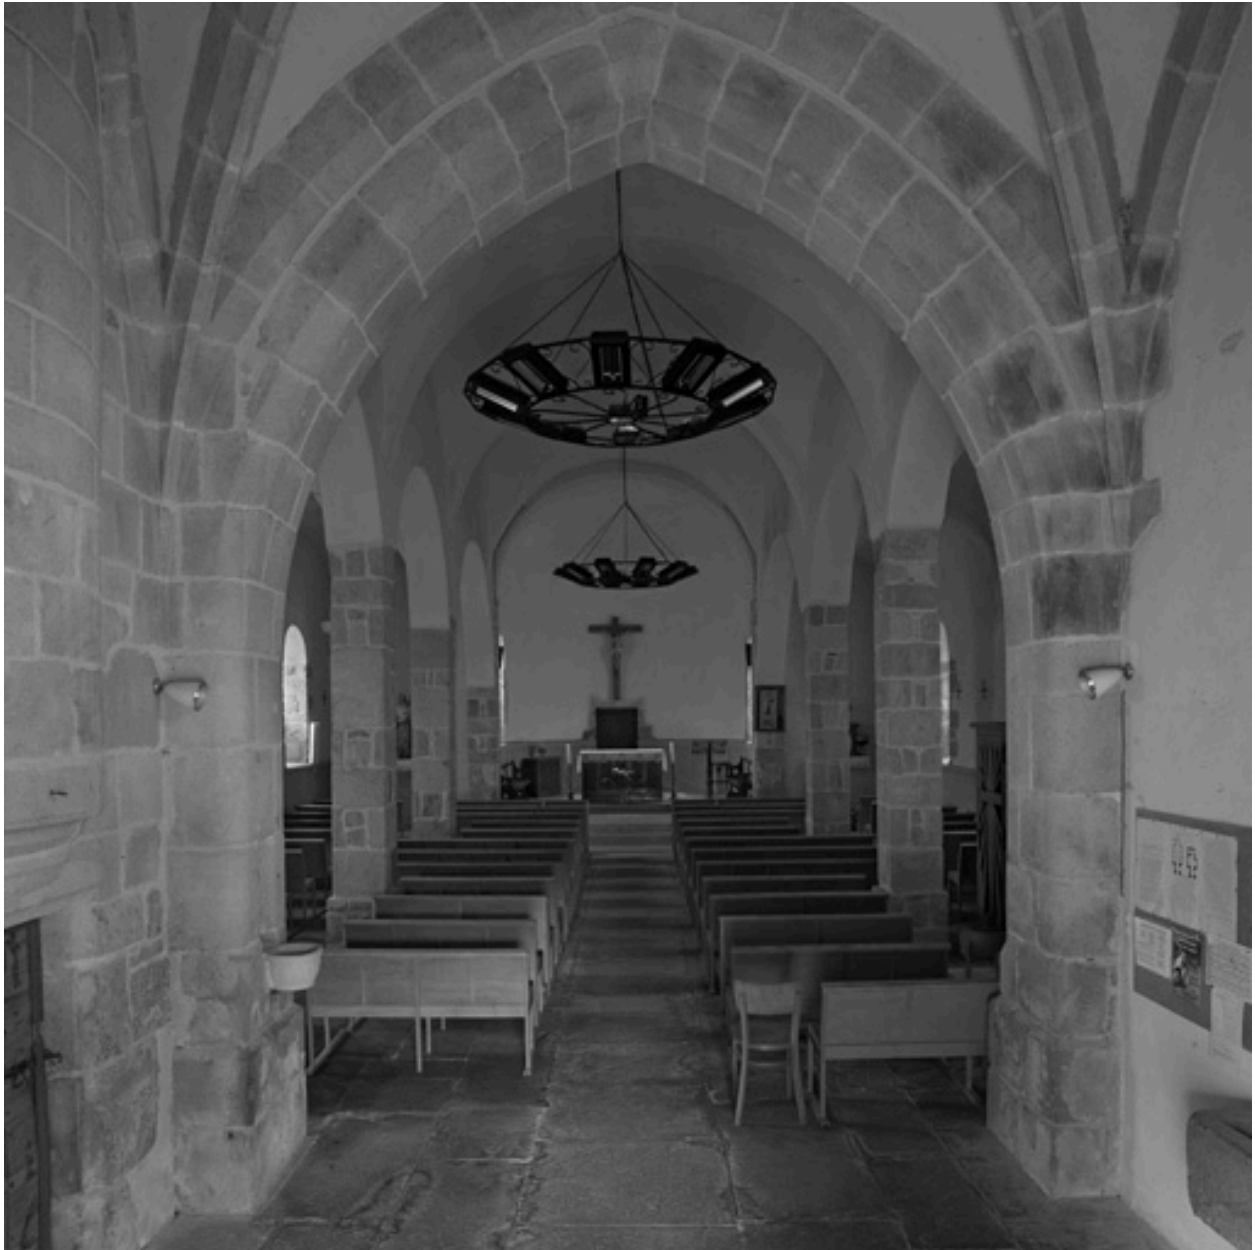
Vue d'ensemble intérieure vers le chœur.

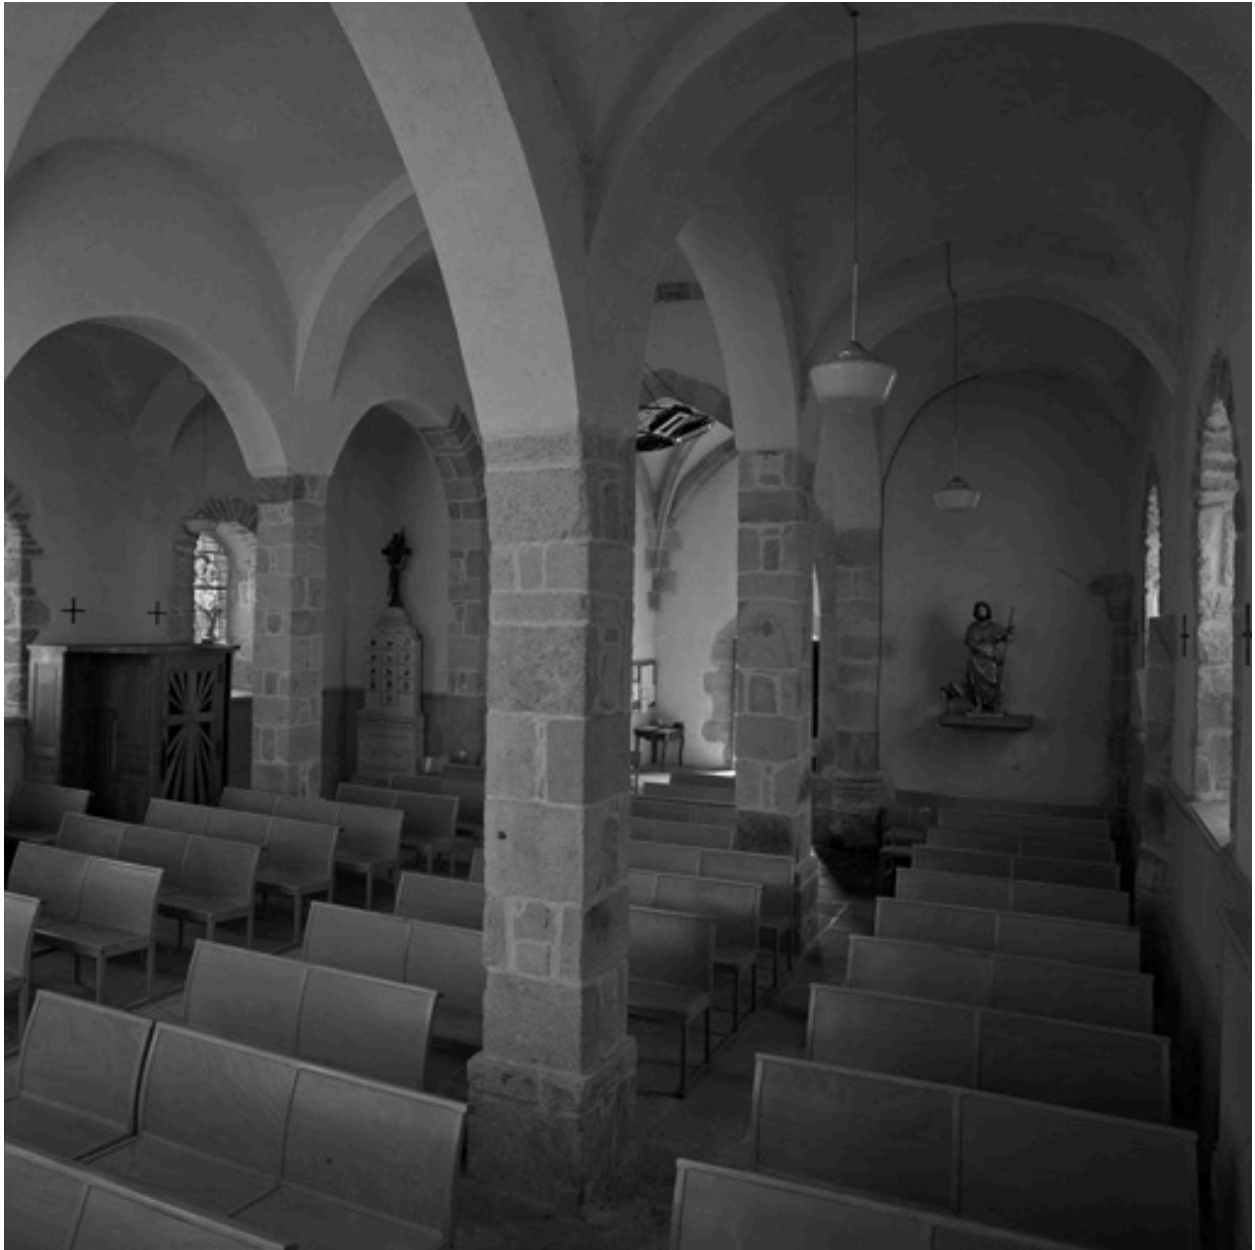
Vue d'ensemble intérieure de trois-quarts depuis le nord-est.

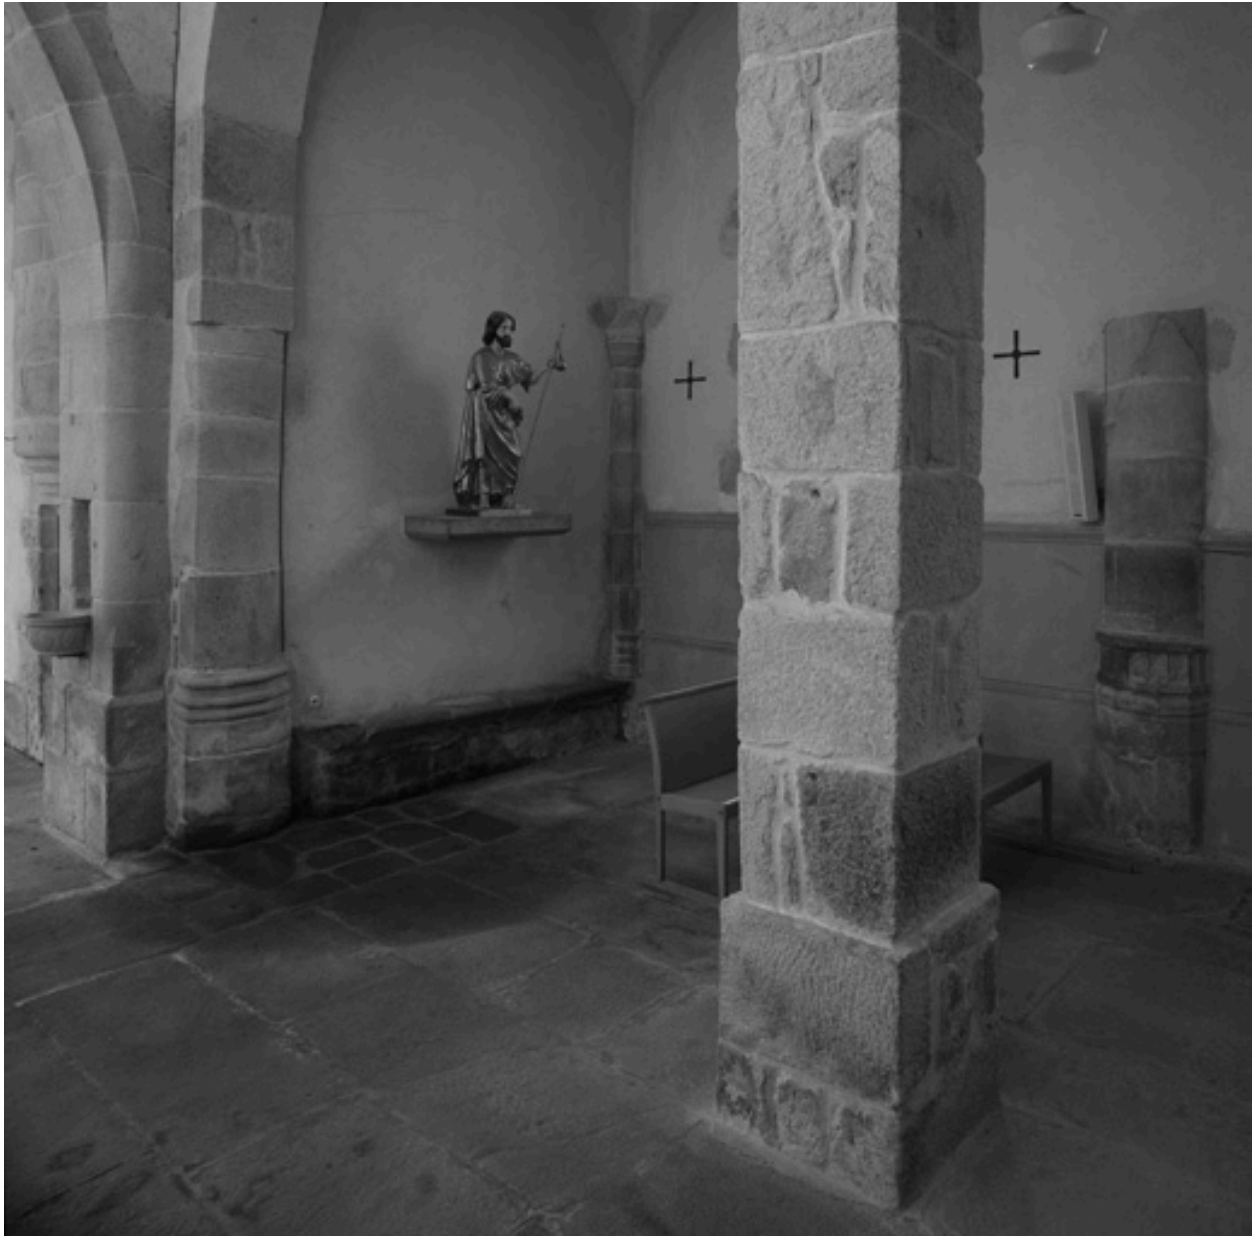
Vue rapprochée de la première travée du collatéral nord, depuis le sud-est : vestiges de l'ancienne église.
