Rhône-Alpes, Loire
Lérigneux
Chavassieux

Manoir actuellement ferme

Numéro de dossier : IA42002067
Date de l'enquête initiale : 2005
Date(s) de rédaction : 2012
Cadre de l'étude : inventaire topographique
Degré d'étude : repéré

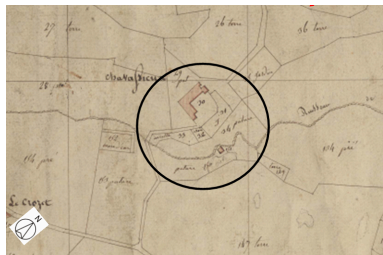
Plan de situation, d'après le cadastre de 1809, section A, échelle originale 1:2500.
Dess. Thierry Monnet
IVR82_20124200200NUD

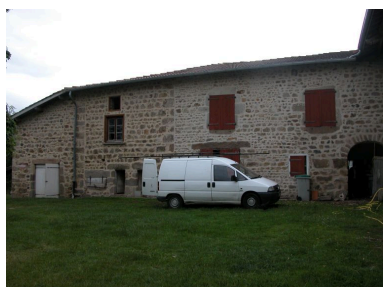
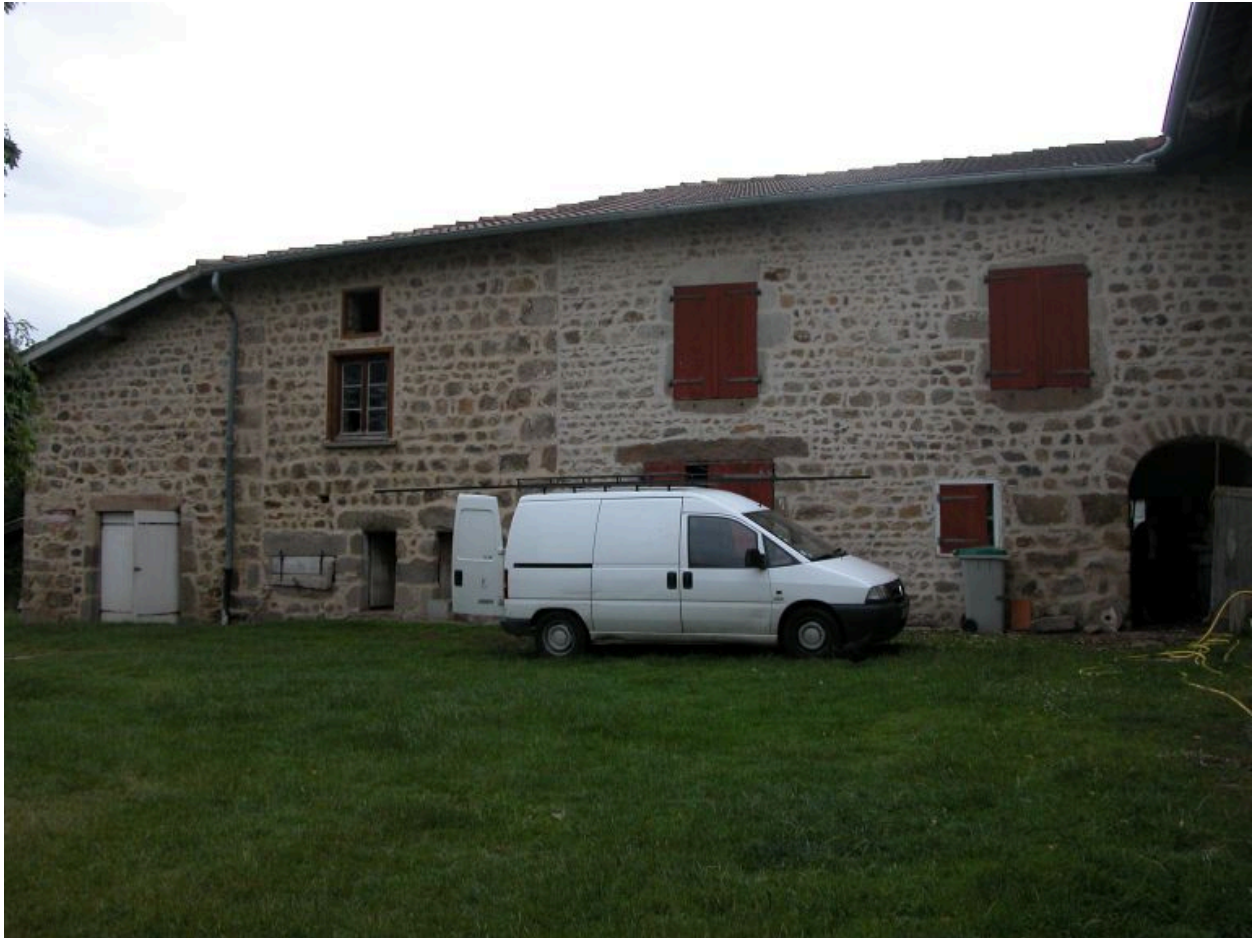
Vue d'ensemble du corps de bâtiment sud de la ferme.
Phot. Thierry Monnet
IVR82_20124200502NUCA

Vue d'ensemble du corps de bâtiment sud de la ferme.

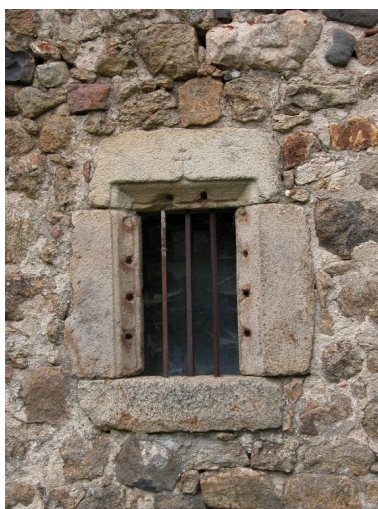
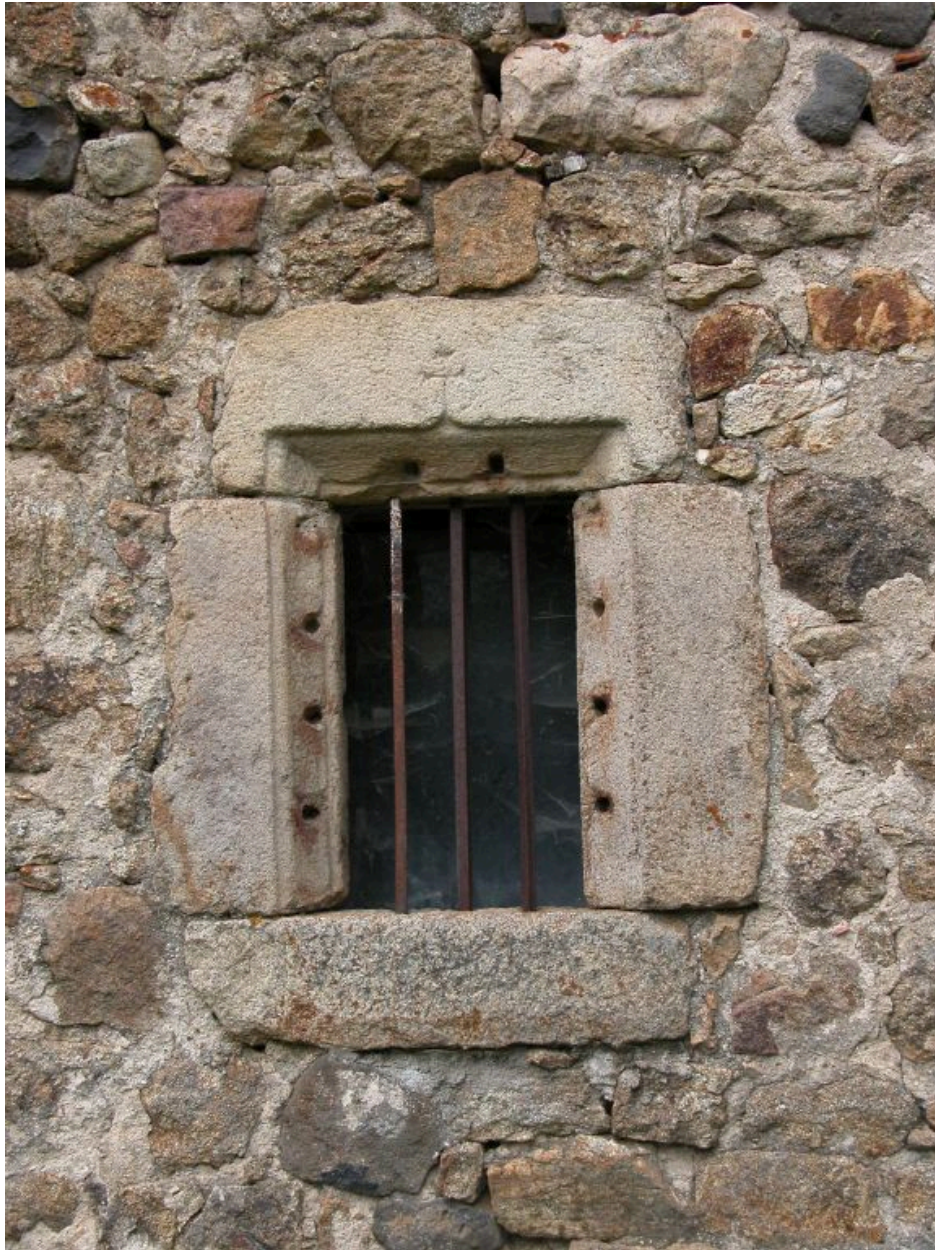
Détail d'une baie en remploi située sur la façade arrière du corps de bâtiment sud de la ferme.
Phot. Thierry Monnet
IVR82_20124200503NUCA

Détail d'une baie en remploi située sur la façade arrière du corps de bâtiment sud de la ferme.

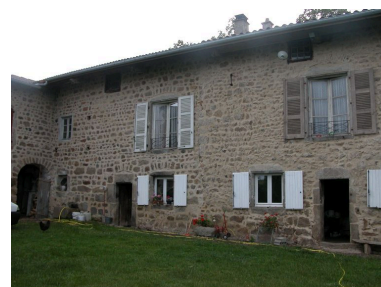
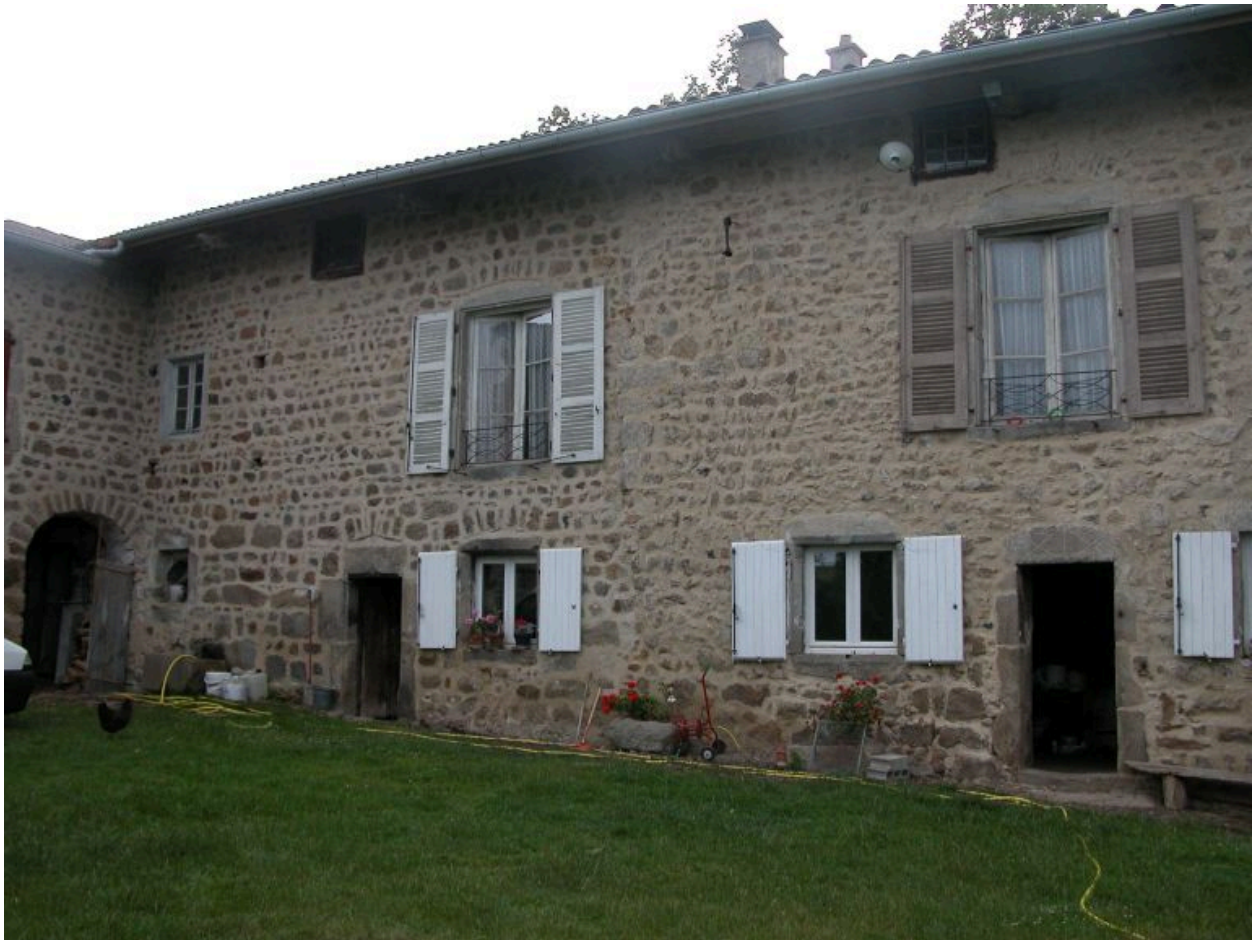
Vue d'ensemble de la partie gauche du corps de bâtiment ouest de la ferme.
Phot. Thierry Monnet
IVR82_20124200504NUCA

Vue d'ensemble de la partie gauche du corps de bâtiment ouest de la ferme.

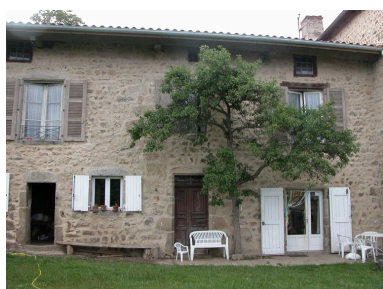
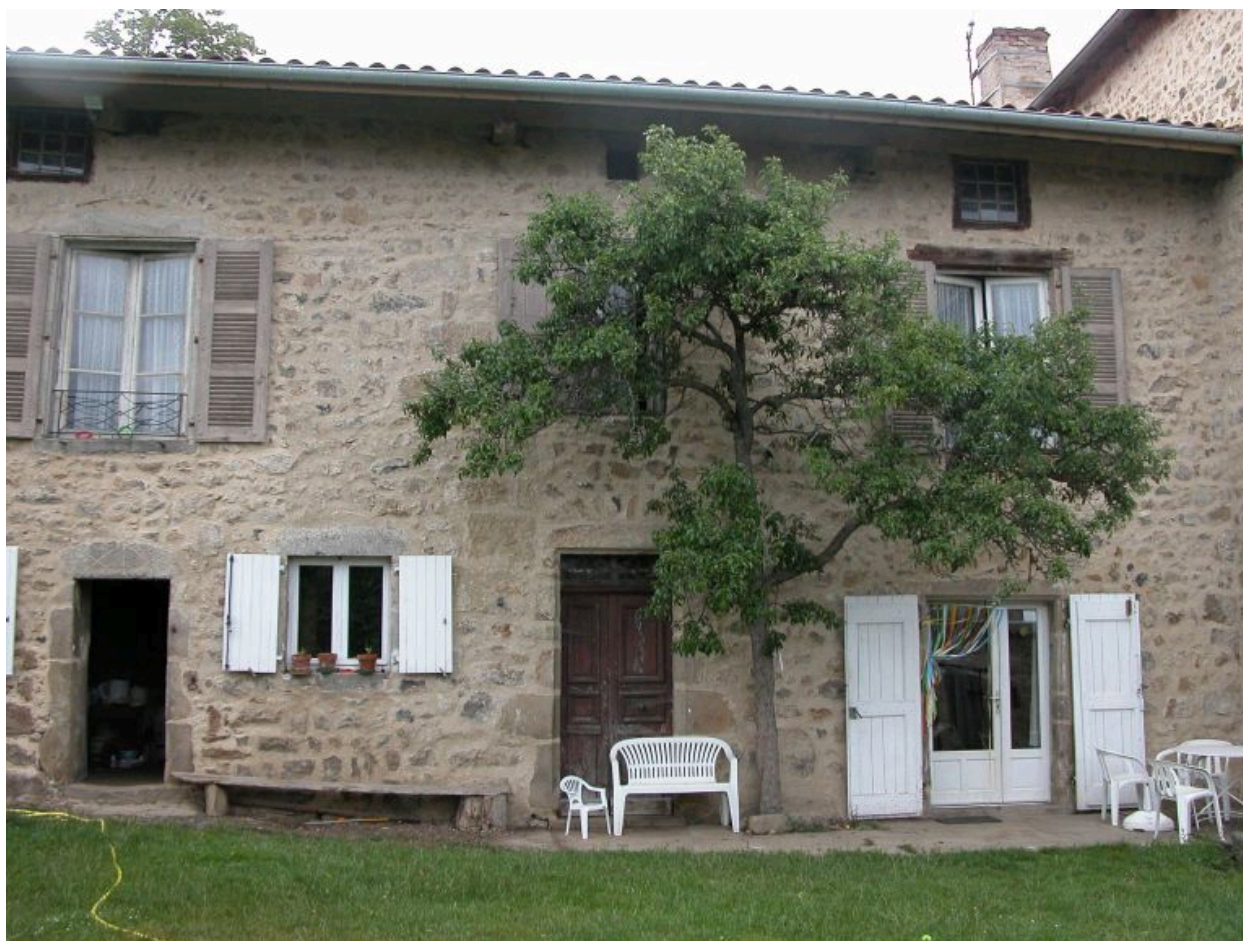
Vue d'ensemble de la partie droite du corps de bâtiment ouest de la ferme, logis.
Phot. Thierry Monnet
IVR82_20124200505NUCA

Vue d'ensemble de la partie droite du corps de bâtiment ouest de la ferme, logis.

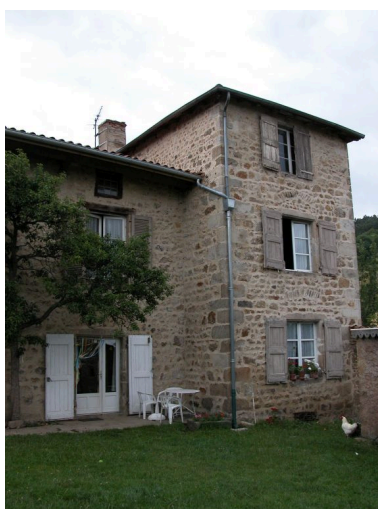
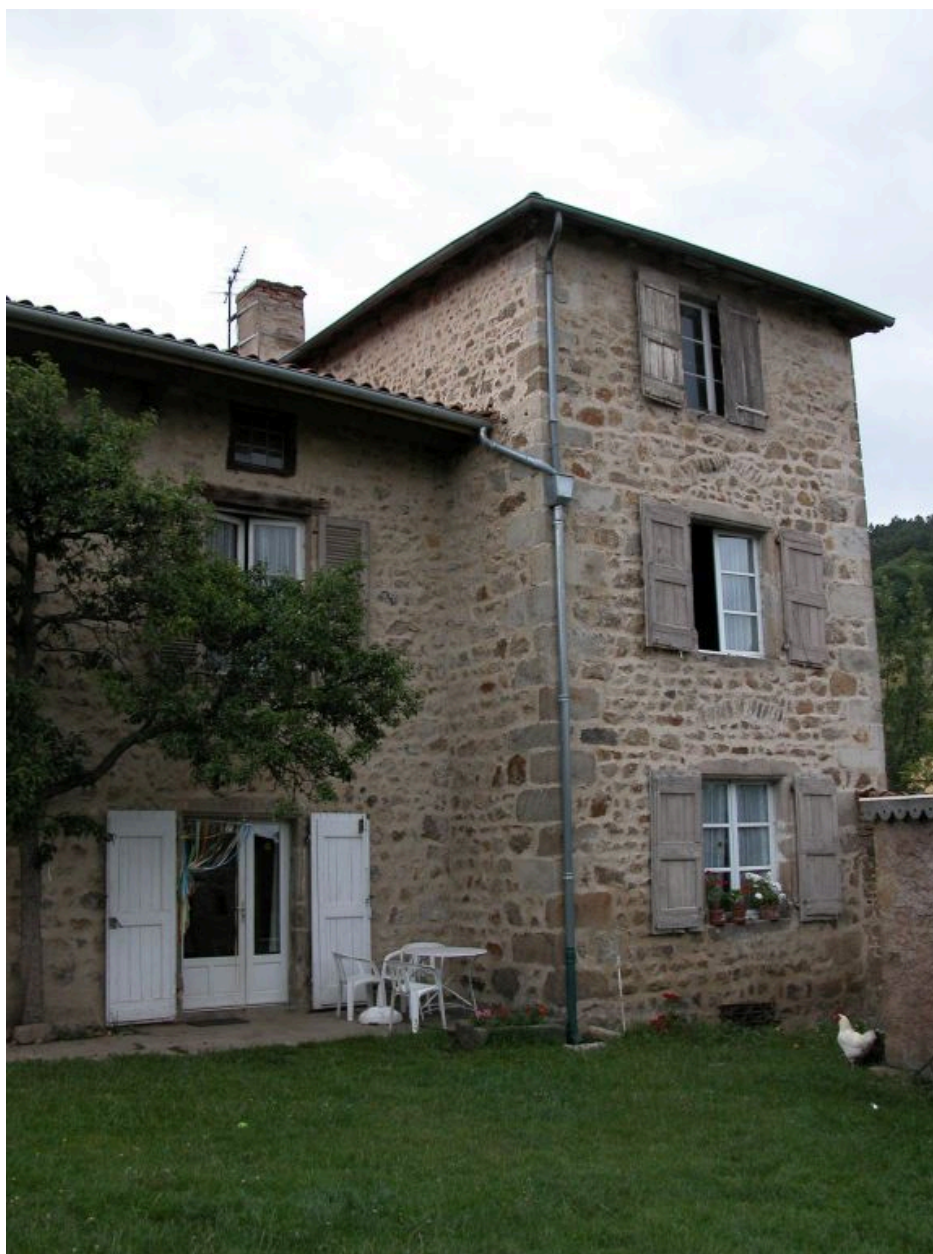
Vue d'ensemble de l'angle nord du corps de bâtiment ouest de la ferme. Tour avec chapelle.
Phot. Thierry Monnet
IVR82_20124200506NUCA

Vue d'ensemble de l'angle nord du corps de bâtiment ouest de la ferme. Tour avec chapelle.

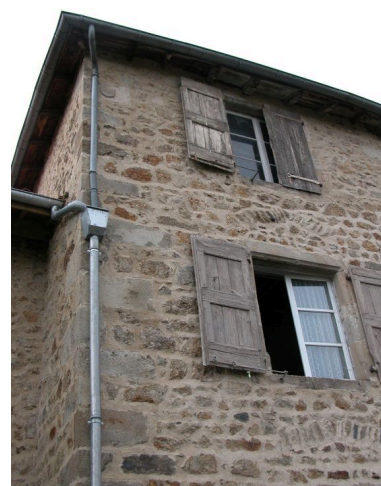
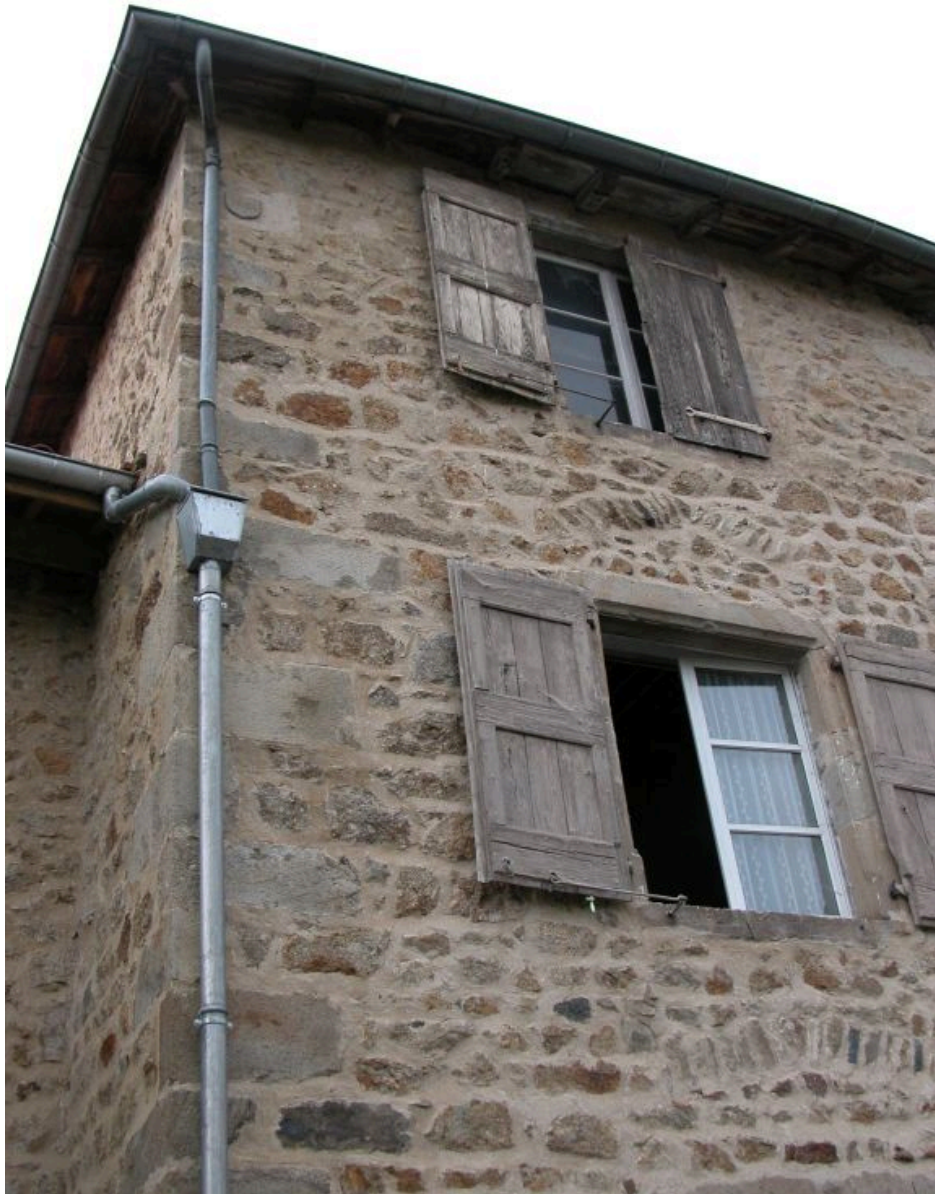
Détail de la partie haute de la tour avec chapelle.
Phot. Thierry Monnet
IVR82_20124200507NUCA

Détail de la partie haute de la tour avec chapelle.

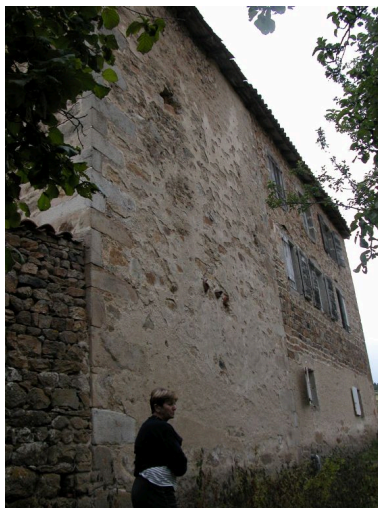
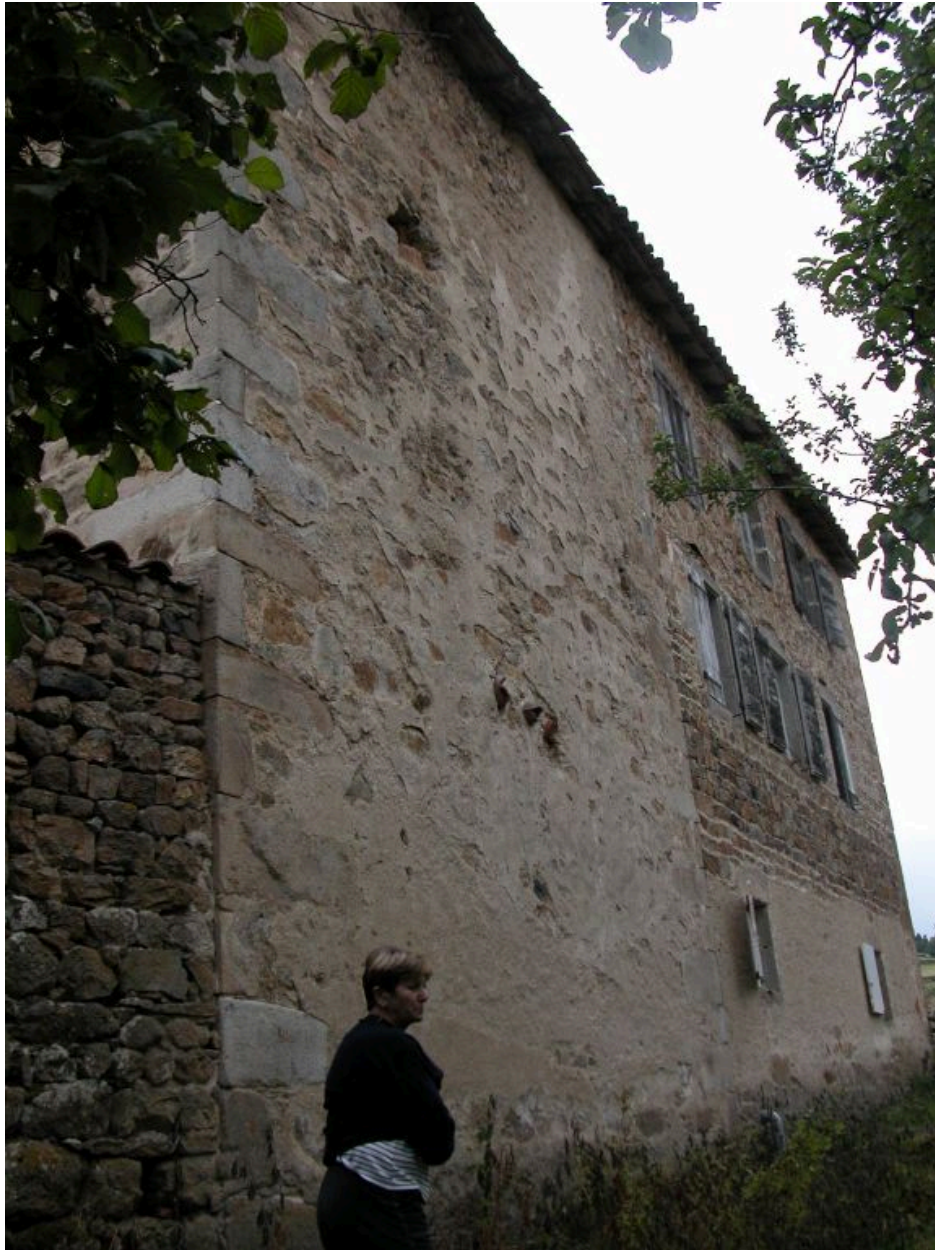
Elévation de la façade nord du
corps de bâtiment ouest de la ferme.
Phot. Thierry Monnet
IVR82_20124200509NUCA

Elévation de la façade nord du corps de bâtiment ouest de la ferme.

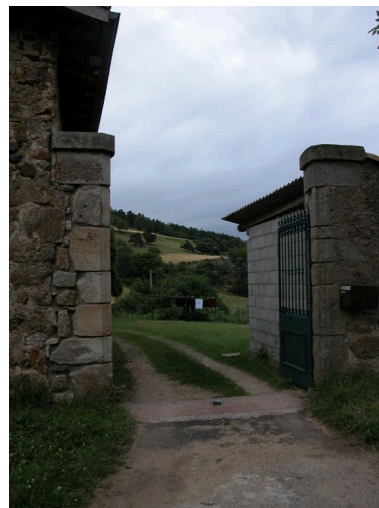
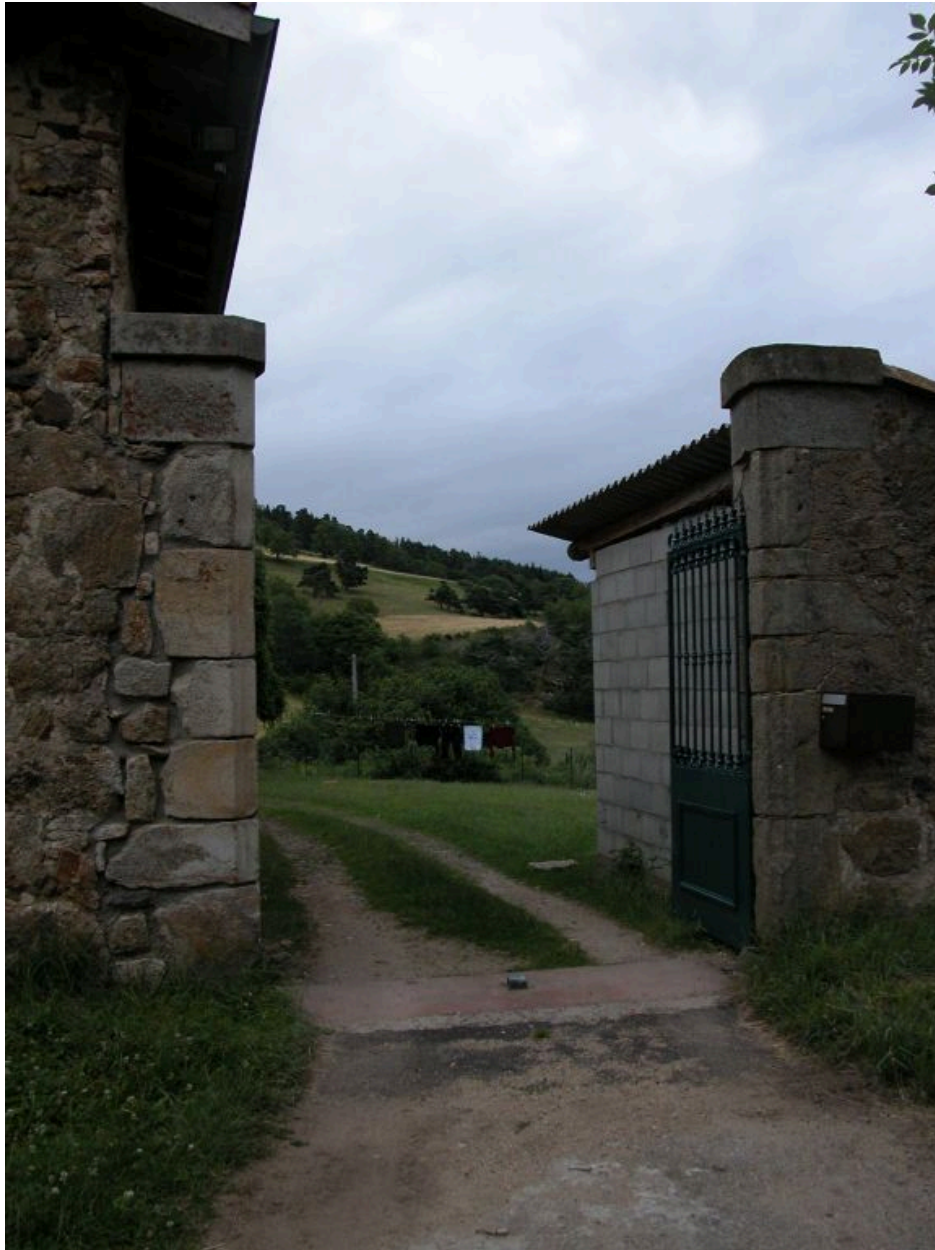
Vue d'ensemble du
portail sud de la cour.
Phot. Thierry Monnet
IVR82_20124200510NUCA

Vue d'ensemble du portail sud de la cour.

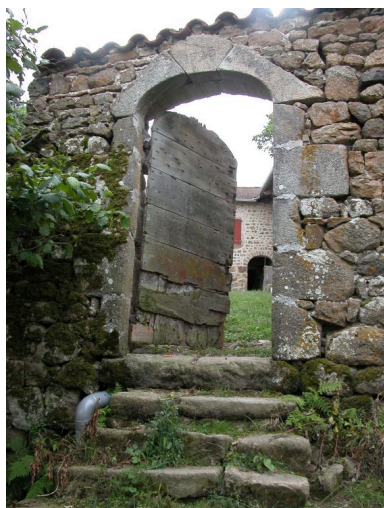
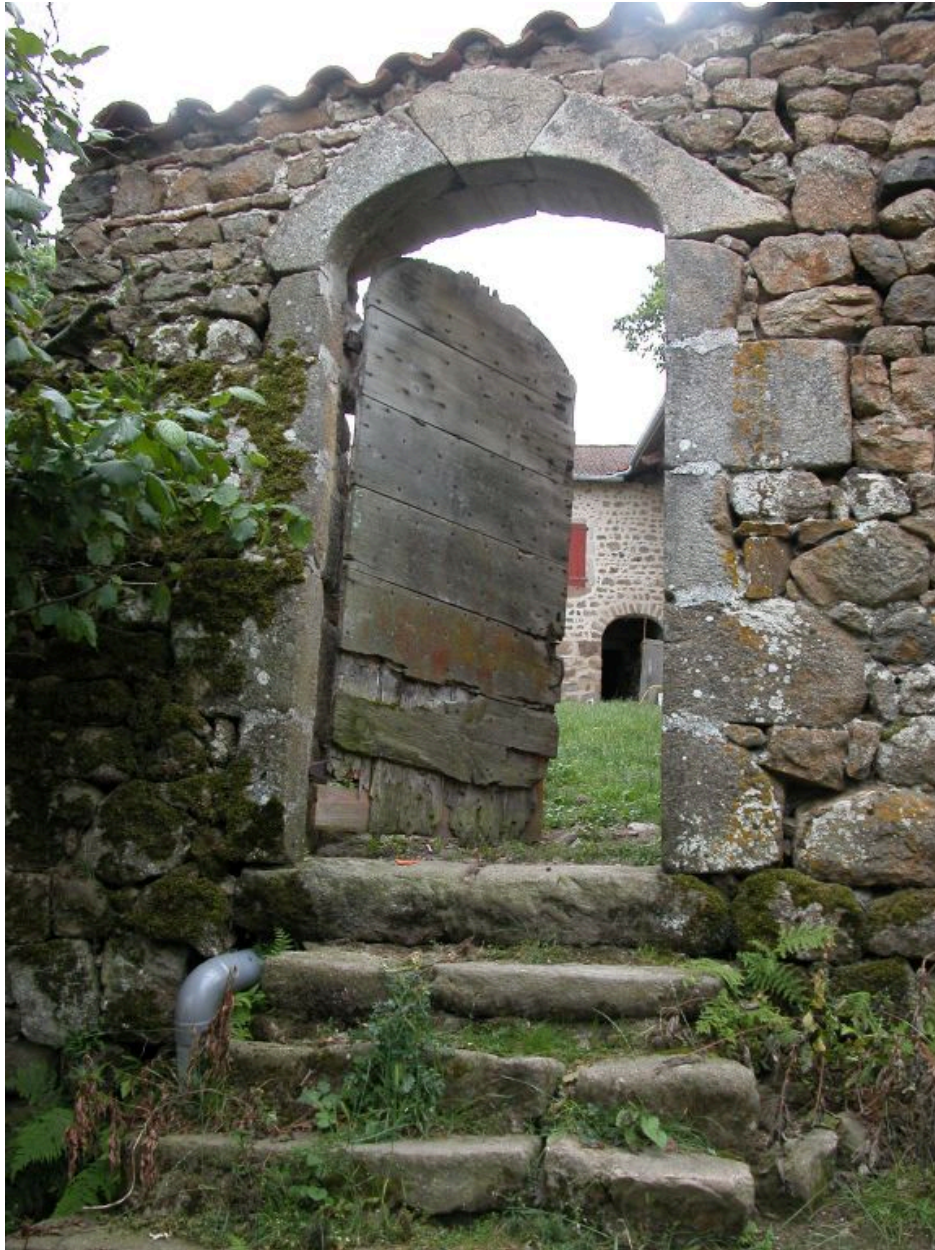
Vue d'ensemble du portail nord
de la cour, depuis l'extérieur.
Phot. Thierry Monnet
IVR82_20124200511NUCA

Vue d'ensemble du portail nord de la cour, depuis l'extérieur.

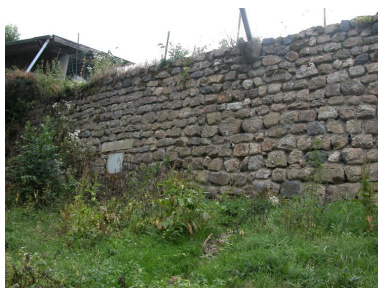
Vue partielle du mur de
soutènement de la cour.
Phot. Thierry Monnet
IVR82_20124200512NUCA

Vue partielle du mur de soutènement de la cour.

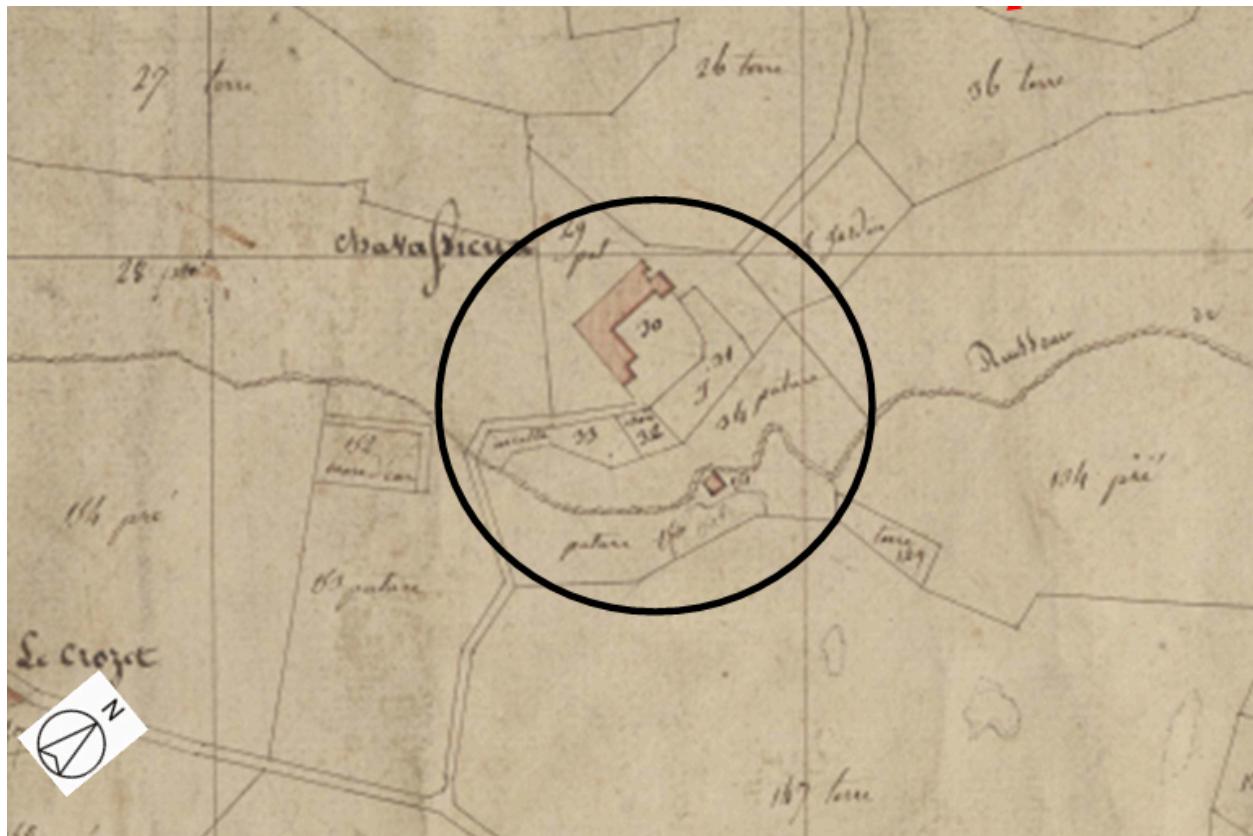
IVR82_20124200200NUD

Plan de situation, d'après le cadastre de 1809, section A, échelle originale 1:2500.
