Inventaire général du patrimoine culturel

Auvergne, Puy-de-Dôme Blanzat 2 route des Mauvaises, place de la Mairie

Maison de vigneron

Numéro de dossier : IA63002633 Date de l'enquête initiale : 2019 Date(s) de rédaction : 2020

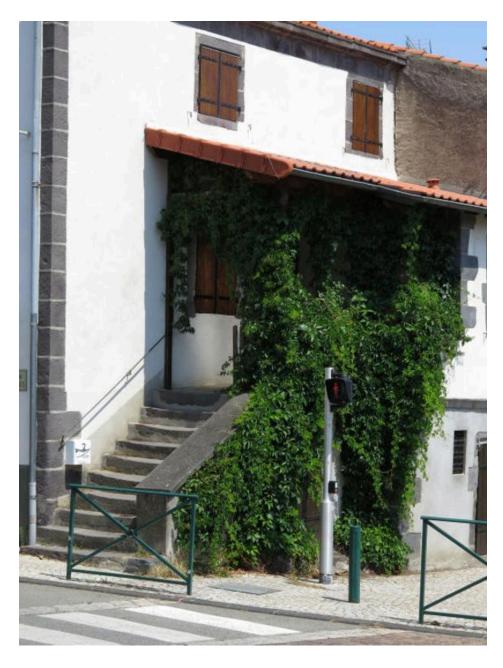
IVR84_20206300149NUCA

Vue partielle de la façade

Maison de vigneron située à l'angle de deux rues. L'entrée de l'habitation se fait à l'étage, en façade, et est centrée. La cave dispose de plusieurs entrées, à l'arrière de la maison et sur le côté, où elles sont surbaissées, et peut-être en façade, où elles ne le sont pas. La cave doit être au moins en partie enterrée. Les fenêtres et portes sont couvertes de linteaux, à l'exception de deux d'entre elles. La baie en façade est couverte d'un linteau délardé en arc segmentaire et elle comporte un appui chantourné. La porte de la resserre ou de la cave sous l'escalier possède un linteau avec arc en accolade et moulures croisées. Les autres encadrements de fenêtres sont à ressaut. La façade comporte une corniche moulurée habillant le chéneau, une gargouille et une chaîne d'angle.

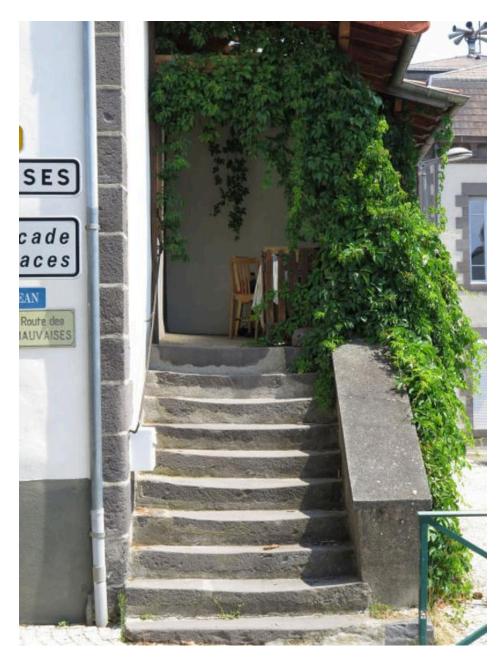
IVR84_20206300150NUCA

Vue de l'escalier

Escaliers : escalier de distribution extérieur : escalier droit, en maçonnerie

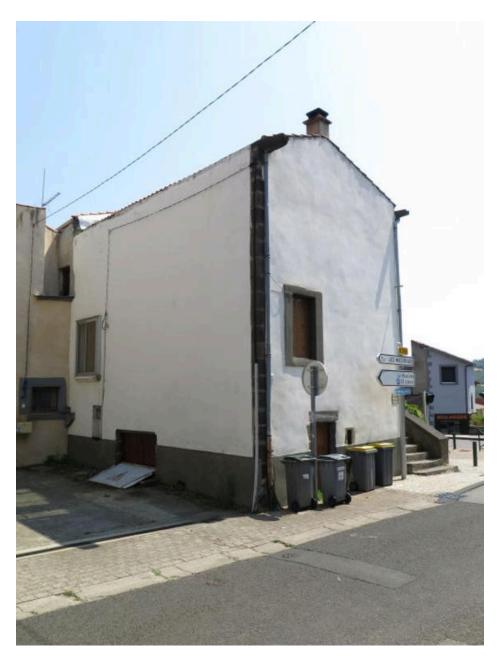
IVR84_20206300151NUCA

Façades latérale et arrière

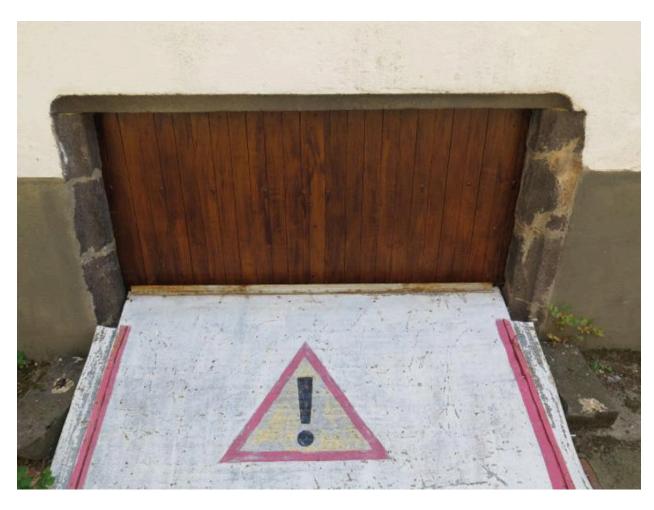
IVR84_20206300152NUCA

Accès à la cave

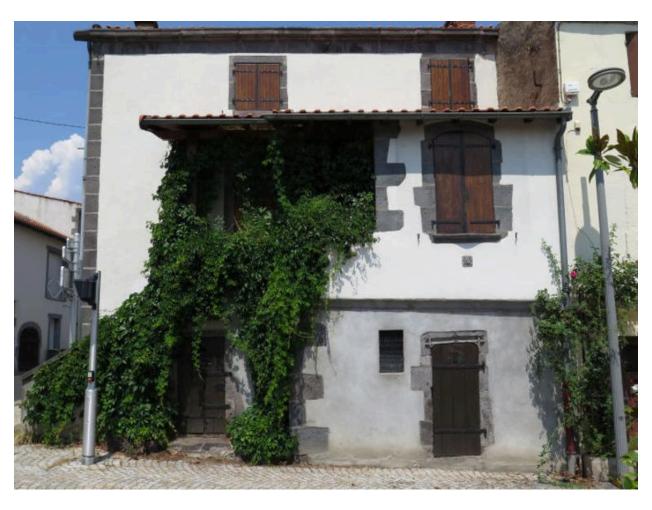
IVR84_20206300153NUCA

Vue générale de la façade principale

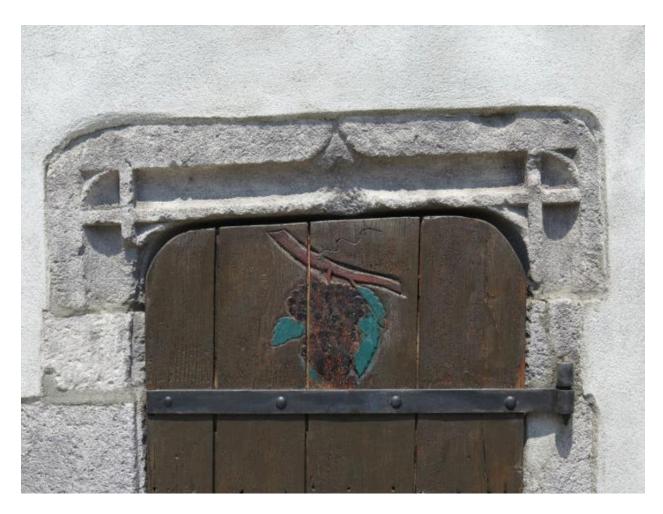
IVR84_20206300155NUCA

Vue de détail : linteau mouluré, décor de la porte

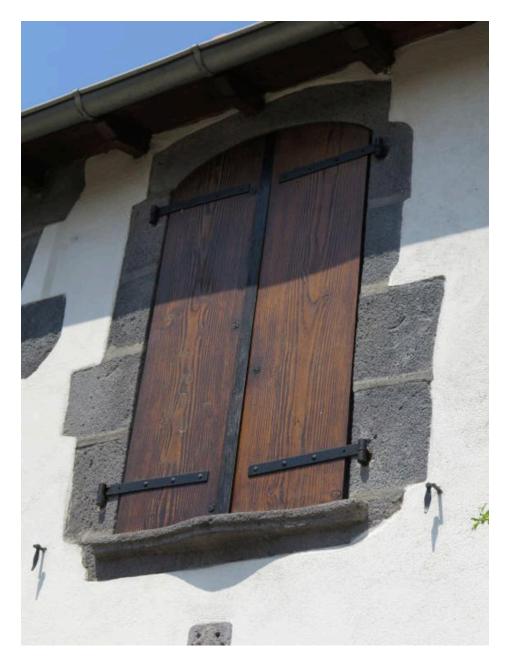
IVR84_20206300156NUCA

Fenêtre à linteau délardé en arc segmentaire et appui incurvé.

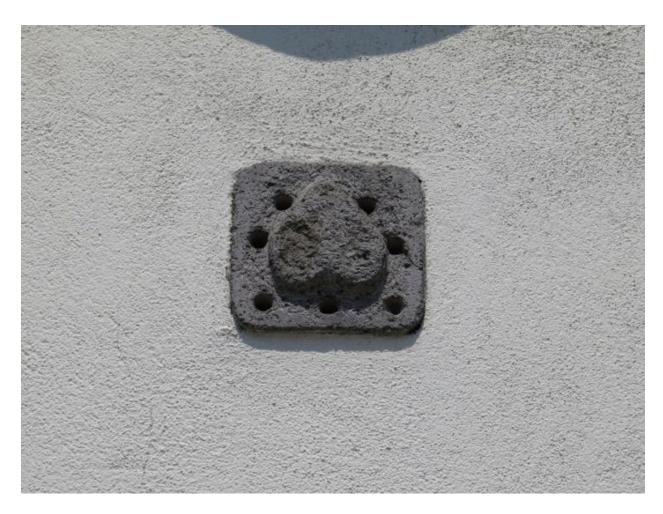
IVR84_20206300157NUCA

Vue de détail : décor sculpté en façade

Une pierre ornée d'un coeur en relief, sur la façade.

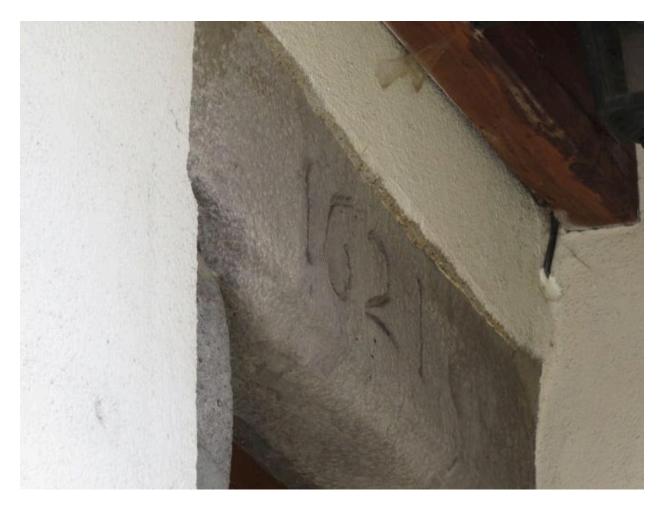
IVR84_20206300158NUCA

Date gravée sur le linteau de la porte d'entrée : 1621

Date gravée sur le linteau de la porte d'entrée.

Datation : rez-de-chaussée, entrée, probablement palier, peuvent être de 1621. Le reste est un peu plus récent (18e siècle ?).

Cette maison est le plus ancien des cas datés rencontrés (1621).
