**Inventaire général  
du patrimoine culturel**

Rhône-Alpes, Savoie  
Pugny-Chatenod  
les Exertier

## Ferme

Numéro de dossier : IA73004618

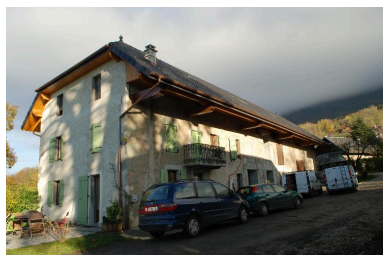
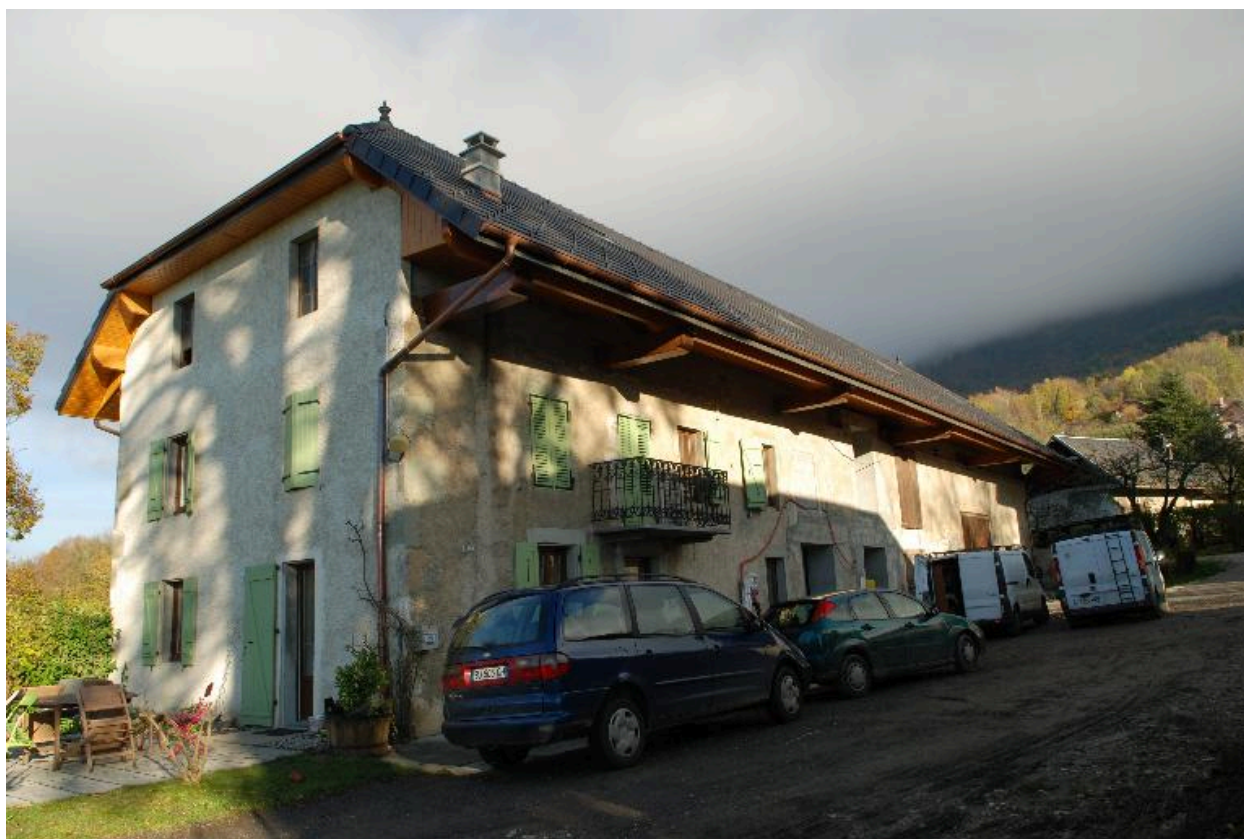
Vue d'ensemble de trois-quarts depuis le sud-ouest.  
Phot. Thierry Monnet  
IVR84\_20177300757NUCA

Vue d'ensemble de trois-quarts depuis le sud-ouest.

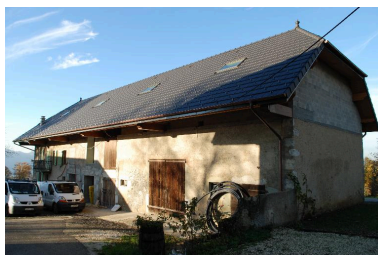
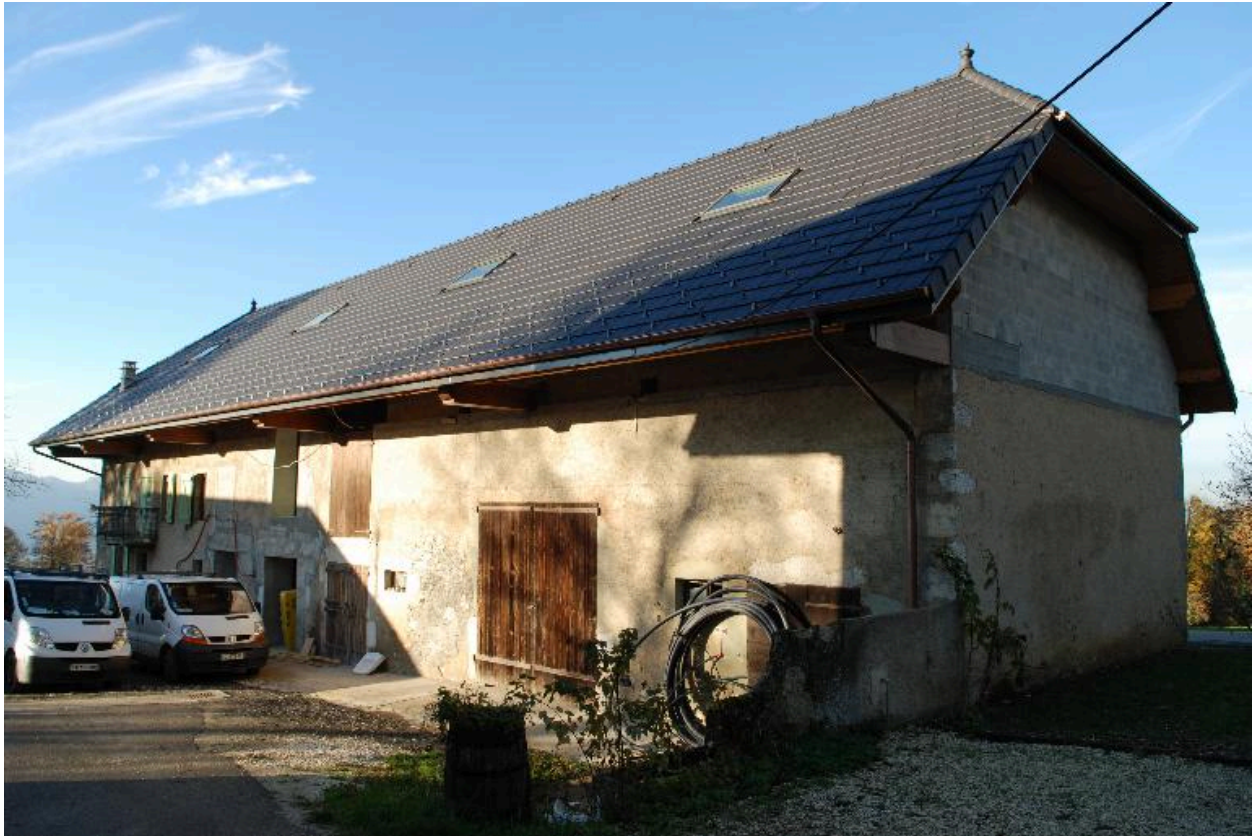
Vue d'ensemble de trois-quarts depuis le sud-est  
Phot. Thierry Monnet  
IVR84\_20177300758NUCA

Vue d'ensemble de trois-quarts depuis le sud-est

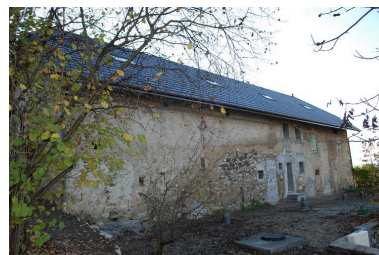
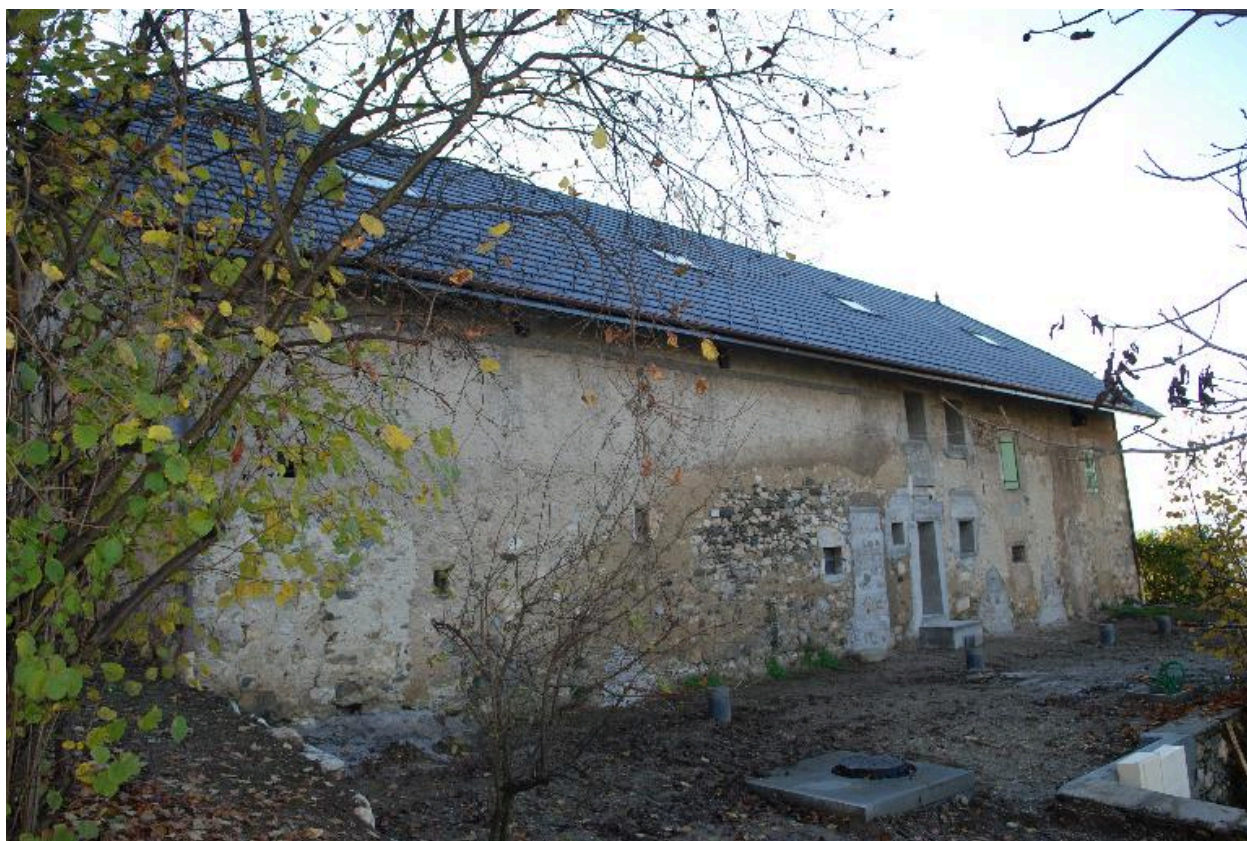
Vue d'ensemble de la façade nord de la ferme.  
Phot. Thierry Monnet  
IVR84\_20177300759NUCA

Vue d'ensemble de la façade nord de la ferme.

En 1880 la ferme possédait, en face de sa cour un corps de bâtiment composé de deux dépendances agricoles séparées par une remise, disposition à peu près semblable encore aujourd'hui avec un certain nombre de modifications. Le bâtiment de la ferme a subi un grand nombre de transformations sur sa façade arrière orientée au nord, ainsi que sur une partie des communs du mur gouttereau sud. La partie haute des murs a été surélevé de plusieurs rangs de parpaings en ciment..

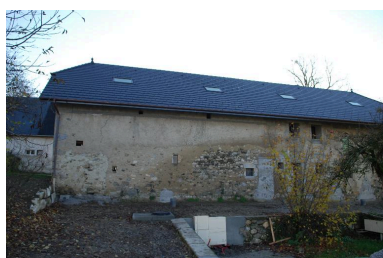
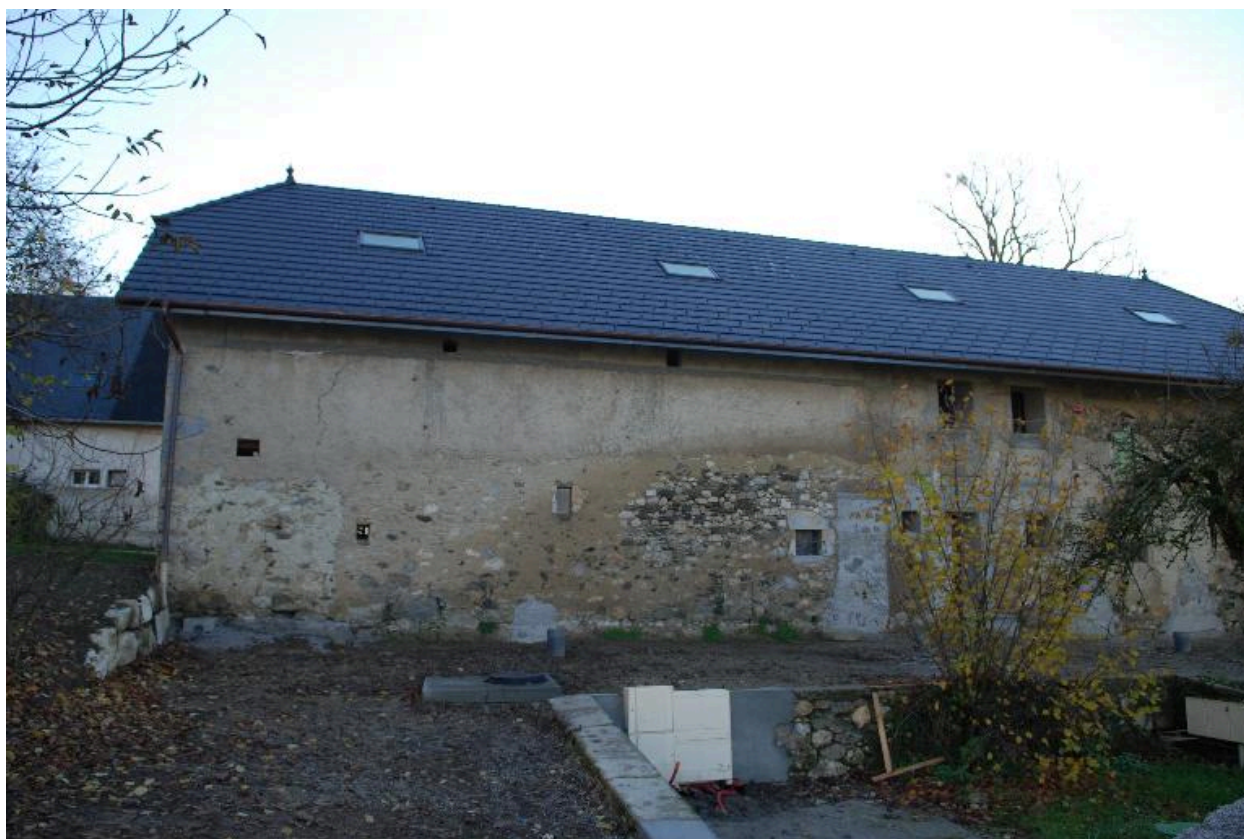
Vue partielle de la façade nord, partie de gauche.  
Phot. Thierry Monnet  
IVR84\_20177300760NUCA

Vue partielle de la façade nord, partie de gauche.

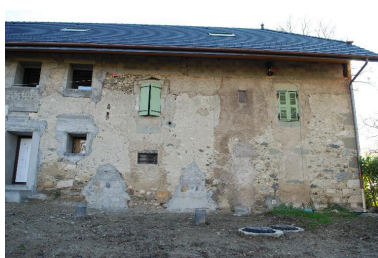
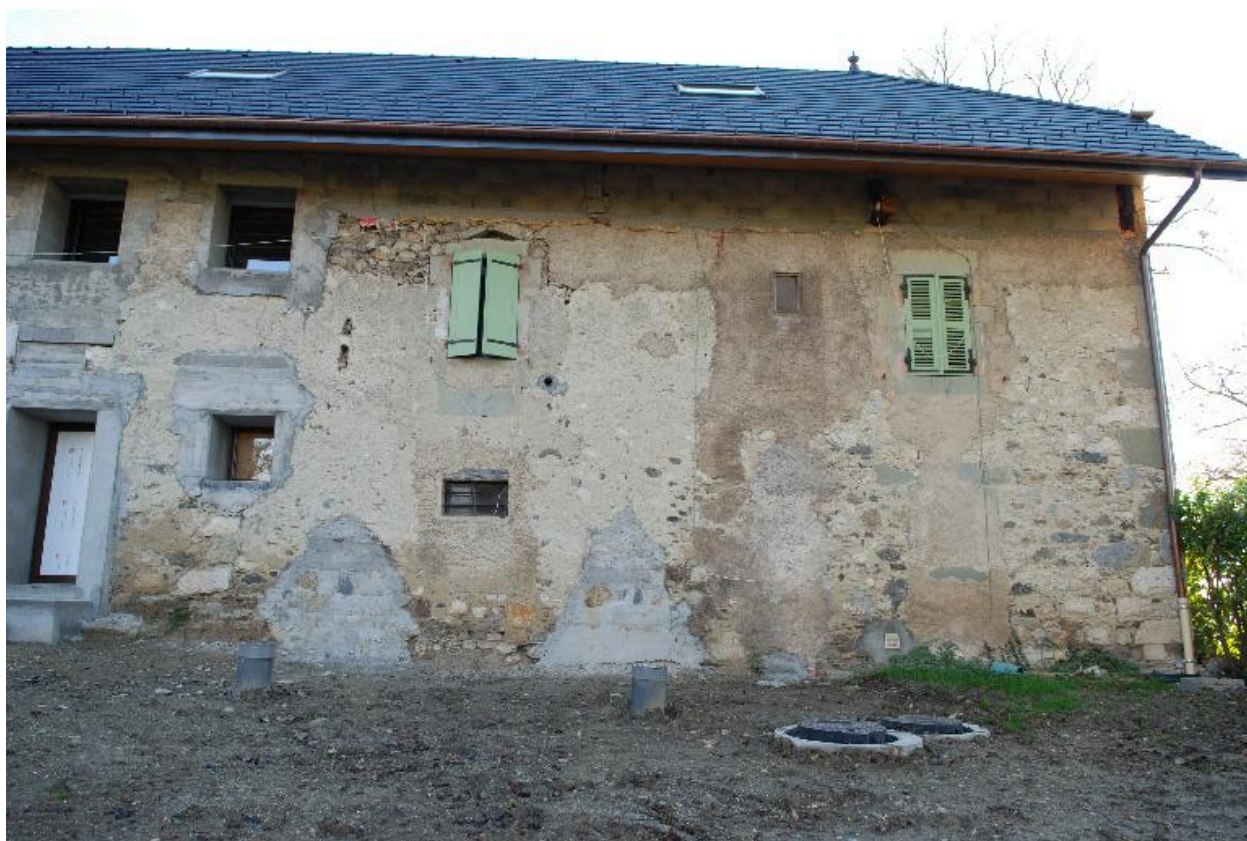
Vue partielle de la façade nord, partie de droite  
Phot. Thierry Monnet  
IVR84\_20177300761NUCA

Vue partielle de la façade nord, partie de droite

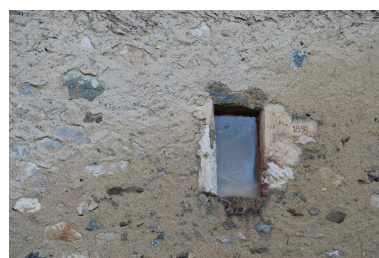
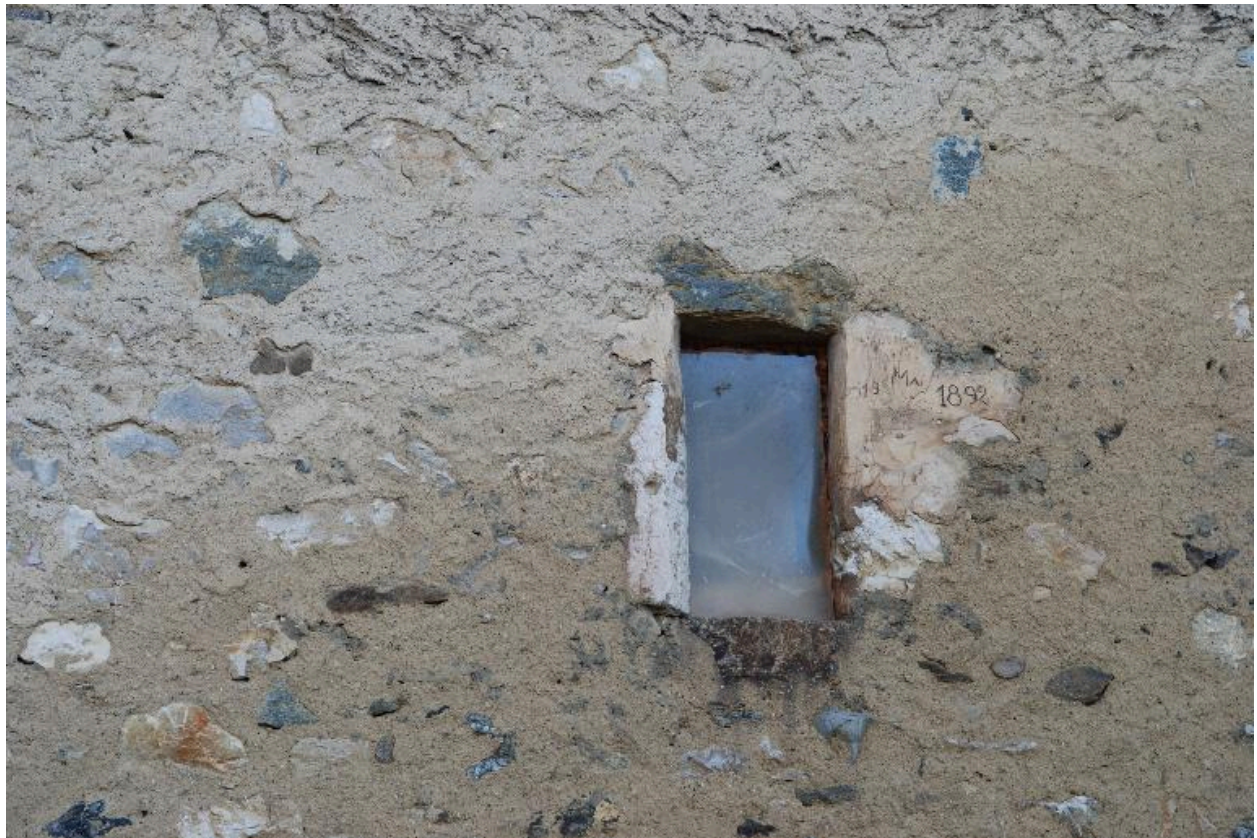
Détail d'une baie de la façade nord.  
Phot. Thierry Monnet  
IVR84\_20177300762NUCA

Détail d'une baie de la façade nord.

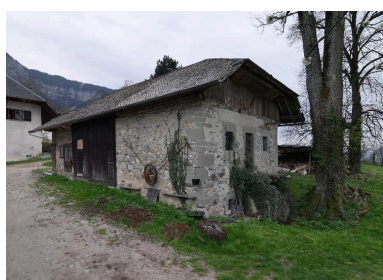
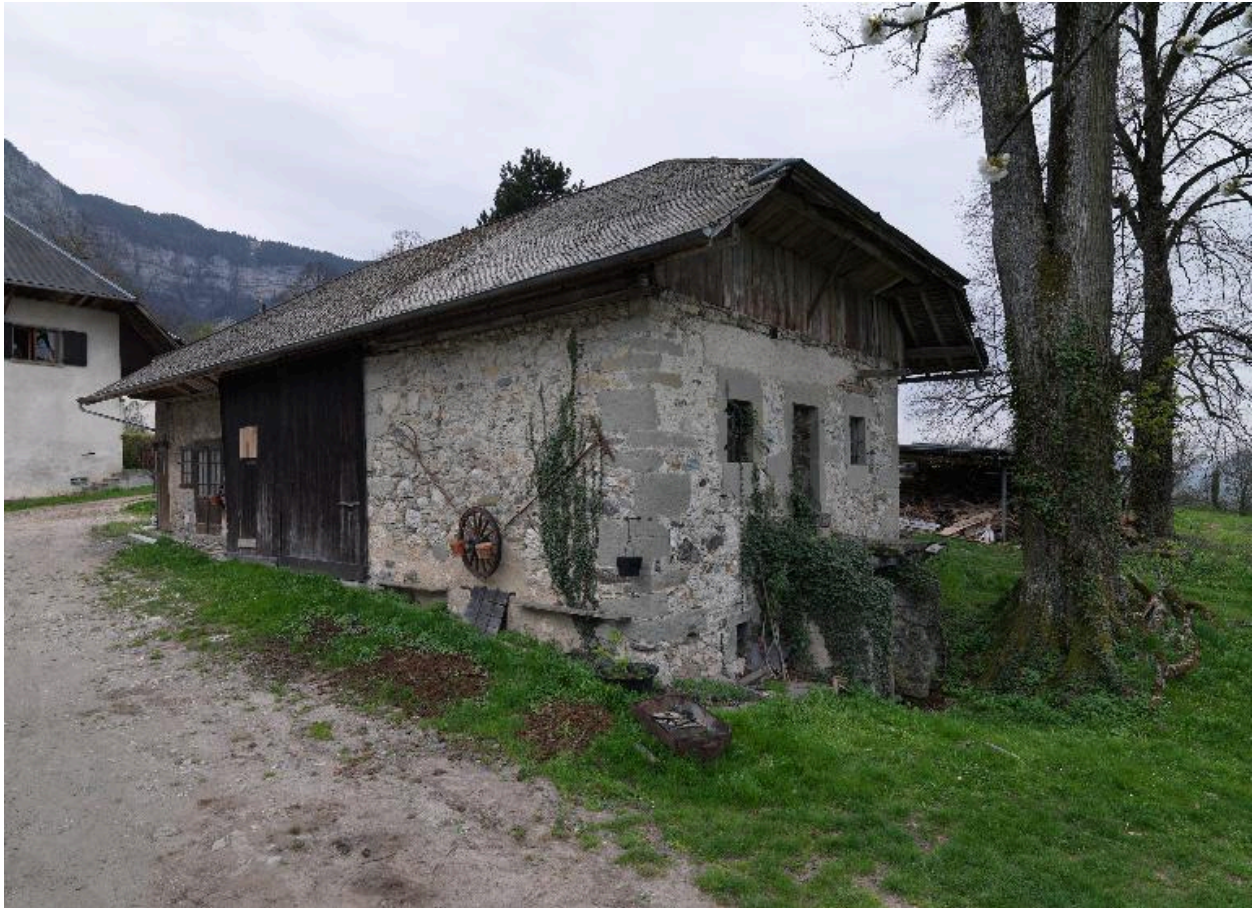
Vue d'ensemble de trois quarts des bâtiments agricoles annexes.  
Phot. Thierry Leroy  
IVR82\_20157303710NUCAQ

Vue d'ensemble de trois quarts des bâtiments agricoles annexes.

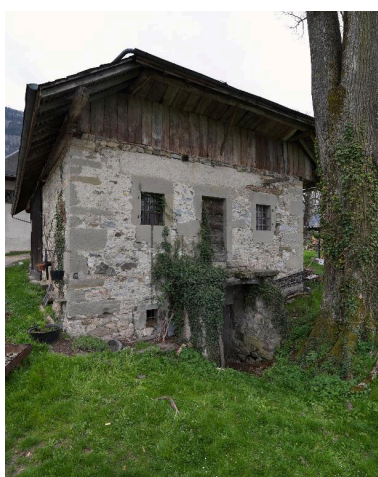
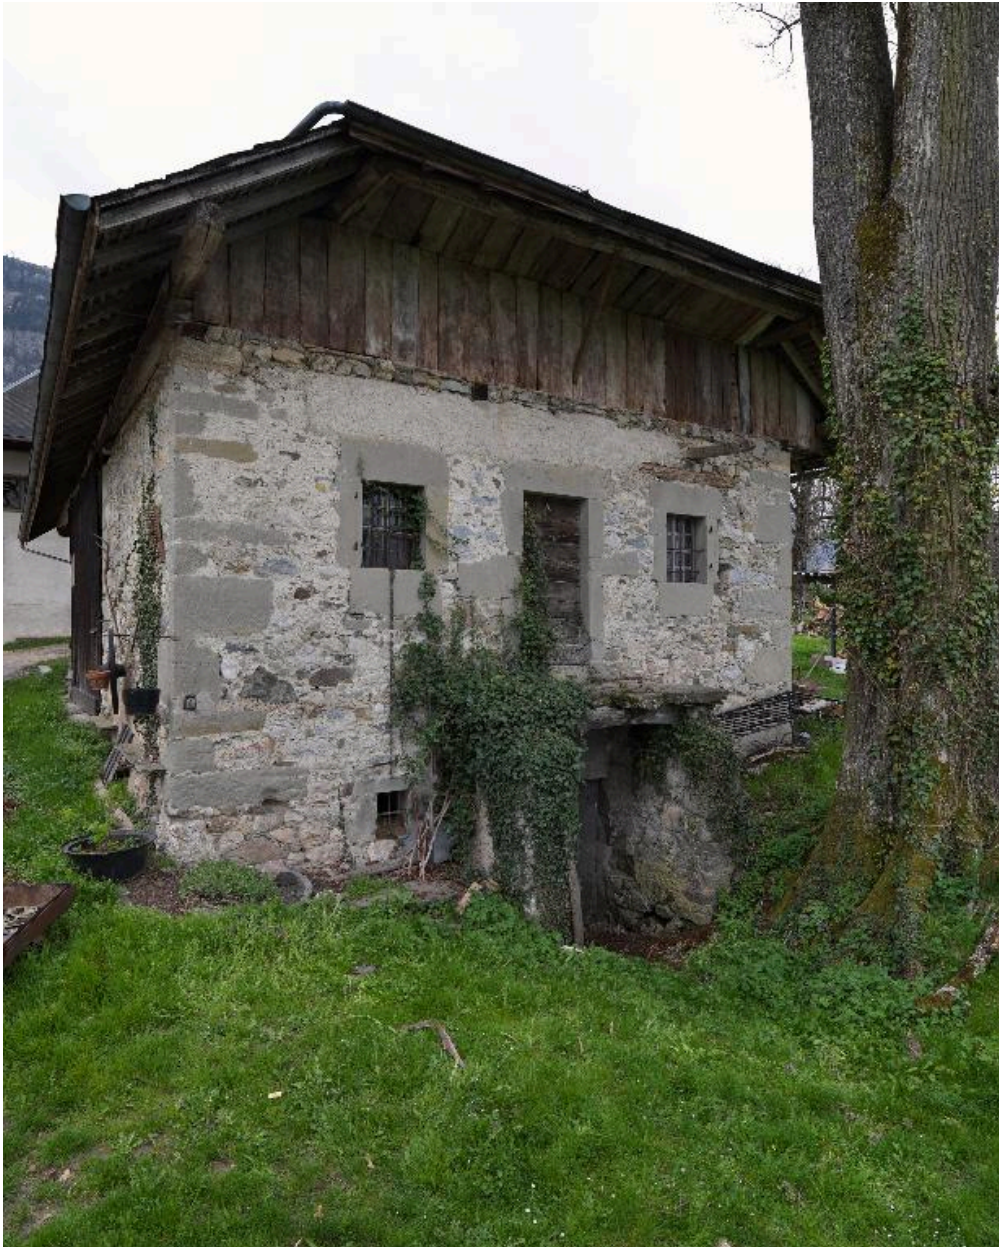
Vue d'ensemble de trois-quarts de la cave-grenier (?)  
Phot. Thierry Leroy  
IVR82\_20157303713NUCAQ

Vue d'ensemble de trois-quarts de la cave-grenier (?)

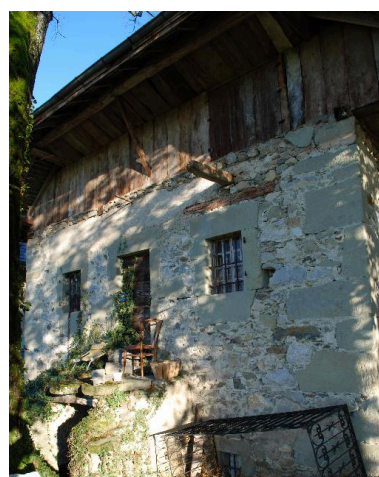
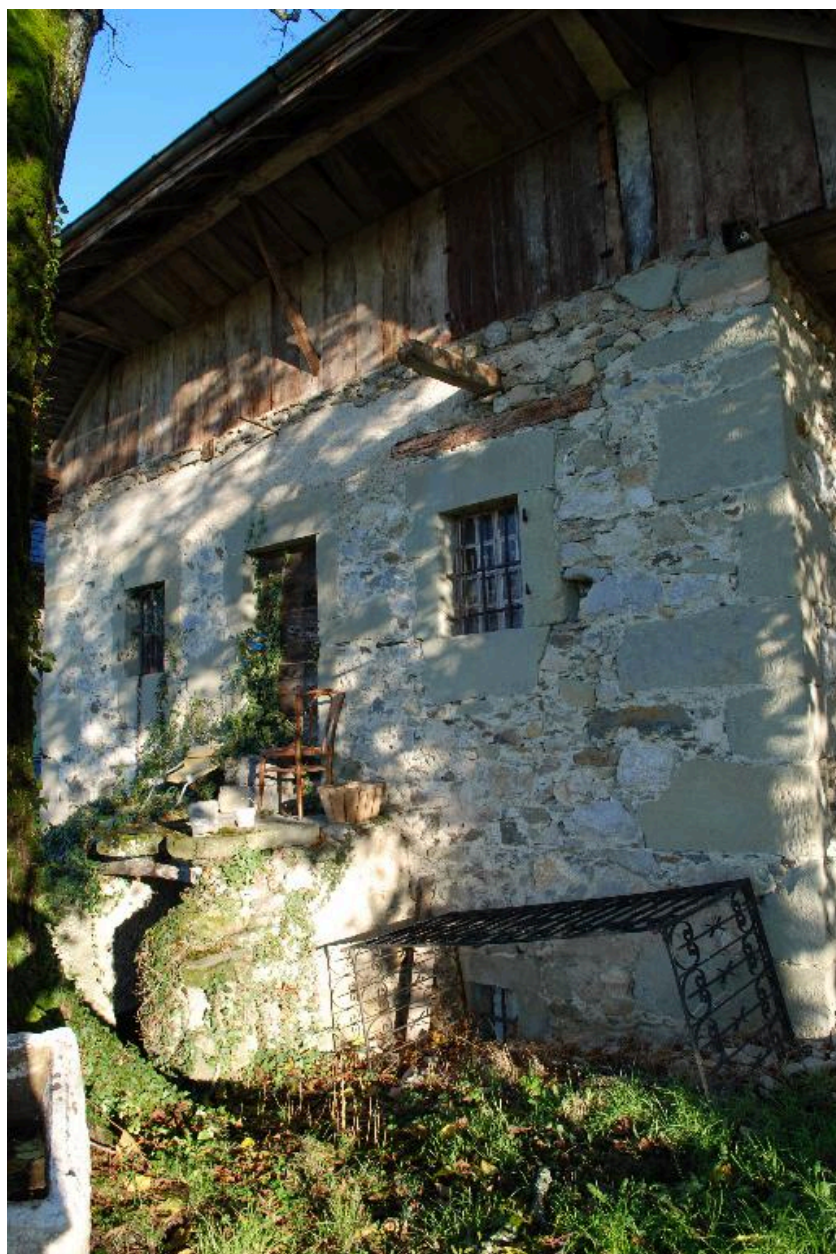
Vue partielle de la façade de la cave-grenier (?)  
Phot. Thierry Monnet  
IVR84\_20177300763NUCA

Vue partielle de la façade de la cave-grenier (?)

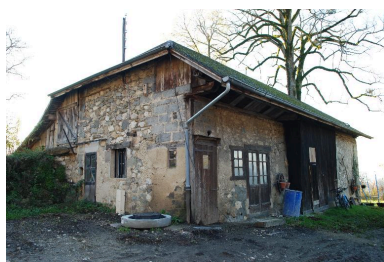
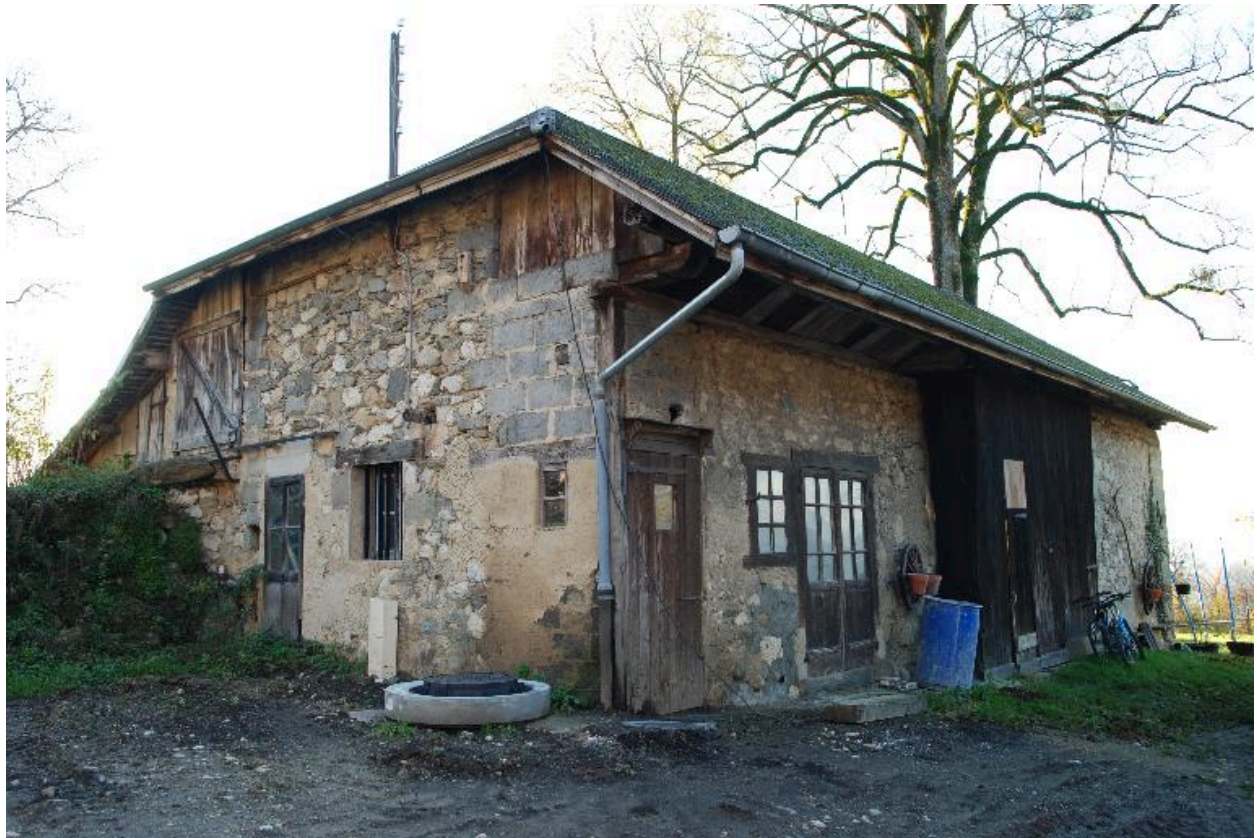
Vue d'ensemble de trois-quarts arrière  
des bâtiments agricoles annexes.

Vue d'ensemble de trois-quarts arrière des bâtiments agricoles annexes.

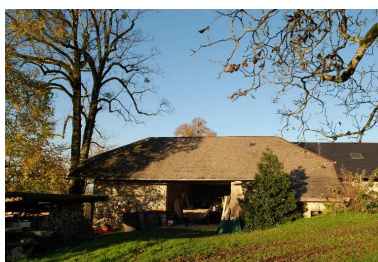
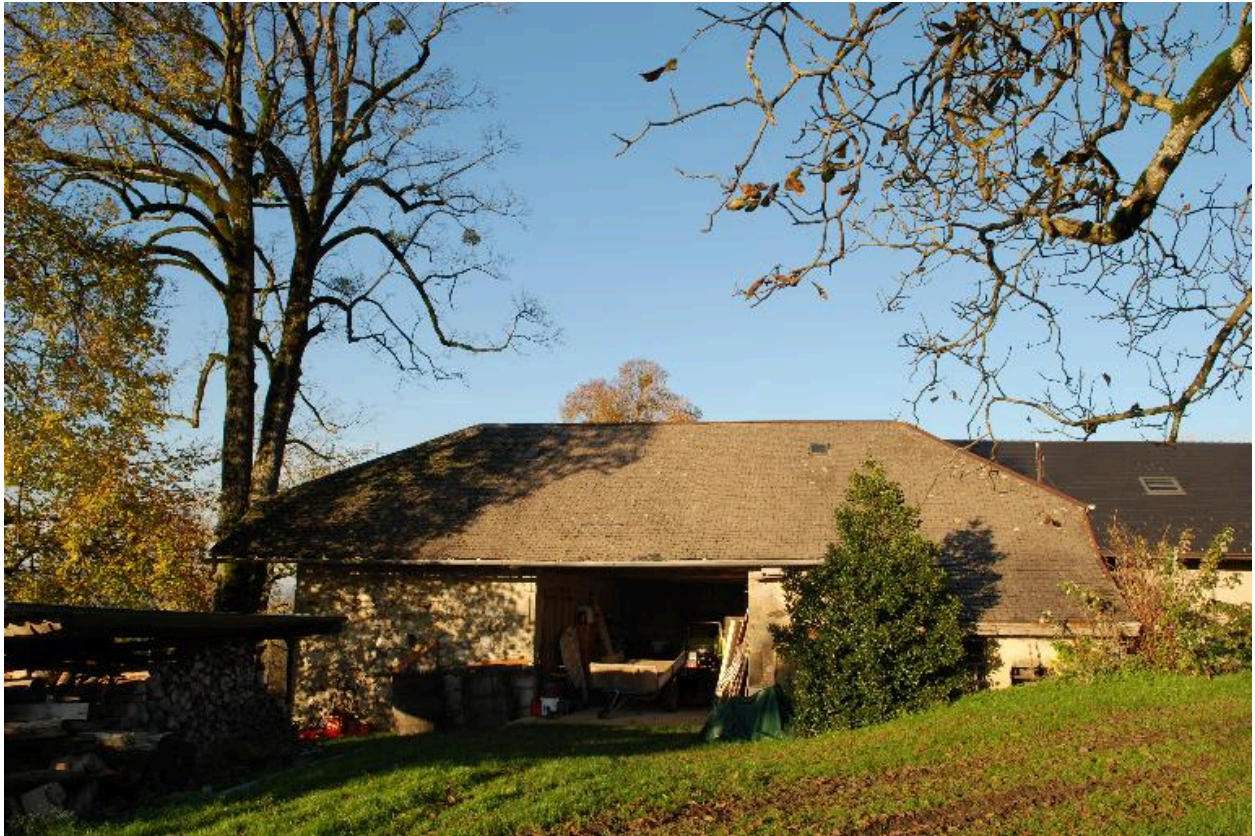
Vue d'ensemble de la façade sud  
des bâtiments agricoles annexes.

Vue d'ensemble de la façade sud des bâtiments agricoles annexes.

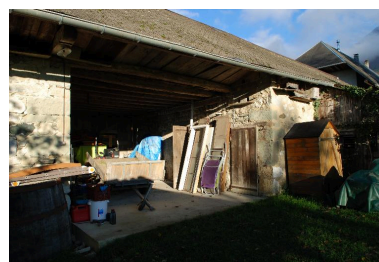
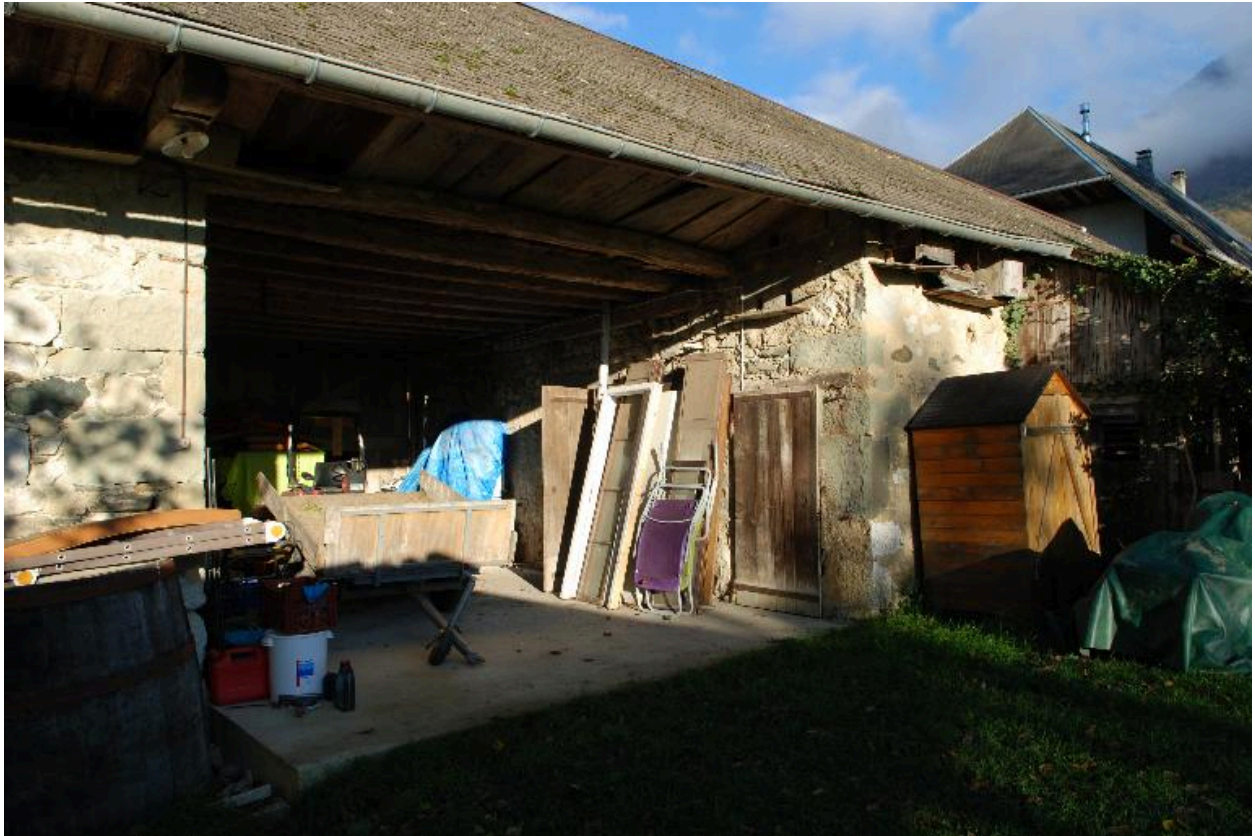
Vue partielle de la façade  
sud des bâtiments agricoles  
annexes avec pigeonnier.

Vue partielle de la façade sud des bâtiments agricoles annexes avec pigeonnier.

vertical. A l'est un corps de bâtiments, aux matériaux de construction et d'encadrement très hétéroclites, abrite un atelier et plusieurs petits réduits dont un comporte en partie haute un petit pigeonnier. Ces deux espaces extrêmes sont réunis par une remise. La toiture, à longs pans et demi-croupes, est couverte d'ardoises.
