Inventaire général du patrimoine culturel

Rhône-Alpes, Ain Bourg-en-Bresse 1 rue de Crouy Centre d'apprentissage, actuellement lycée polyvalent Joseph-Marie-Carriat

Peinture monumentale

Numéro de dossier : IM01001124 Date de l'enquête initiale : 2010 Date(s) de rédaction : 2020

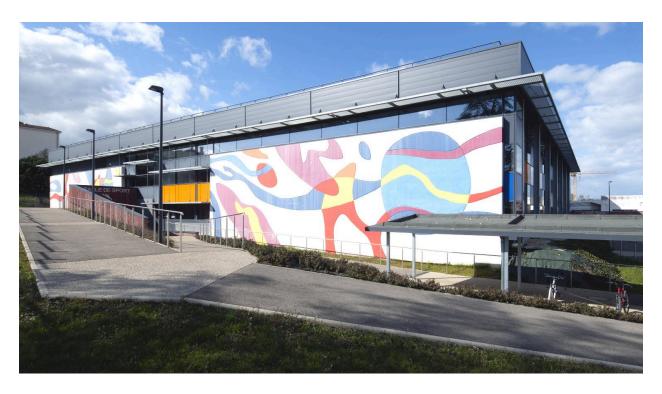
IVR84_20210100313NUCA

Composition de formes réalisées par incisions linéaires dans le béton et traitées par un revêtement coloré

mauvais état, altération biologique de la matière, salissure

Vue d'ensemble

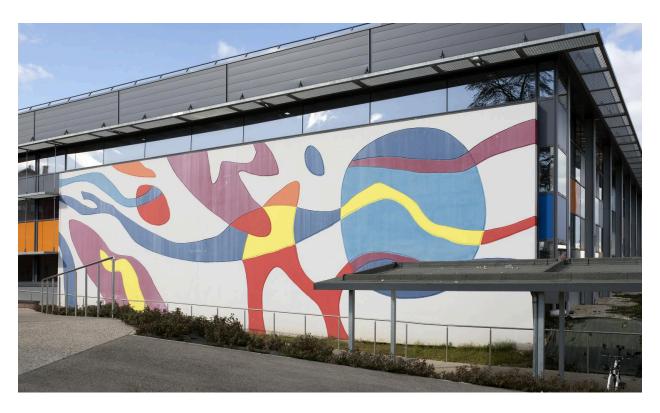
IVR84_20210100312NUCA

Vue rapprochée.
