Rhône-Alpes, Loire  
Saint-Étienne  
23 rue d' Arcole

## **Gendarmerie, actuellement établissement administratif de la direction départementale sanitaire et sociale de la Loire**

Numéro de dossier : IA42000095

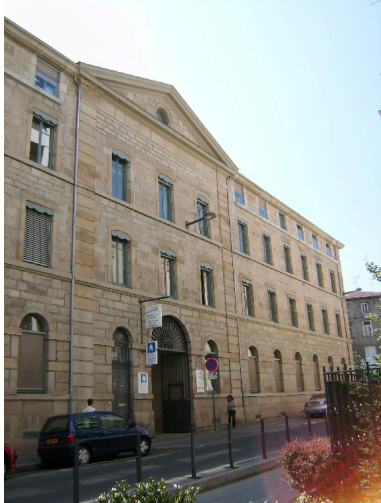
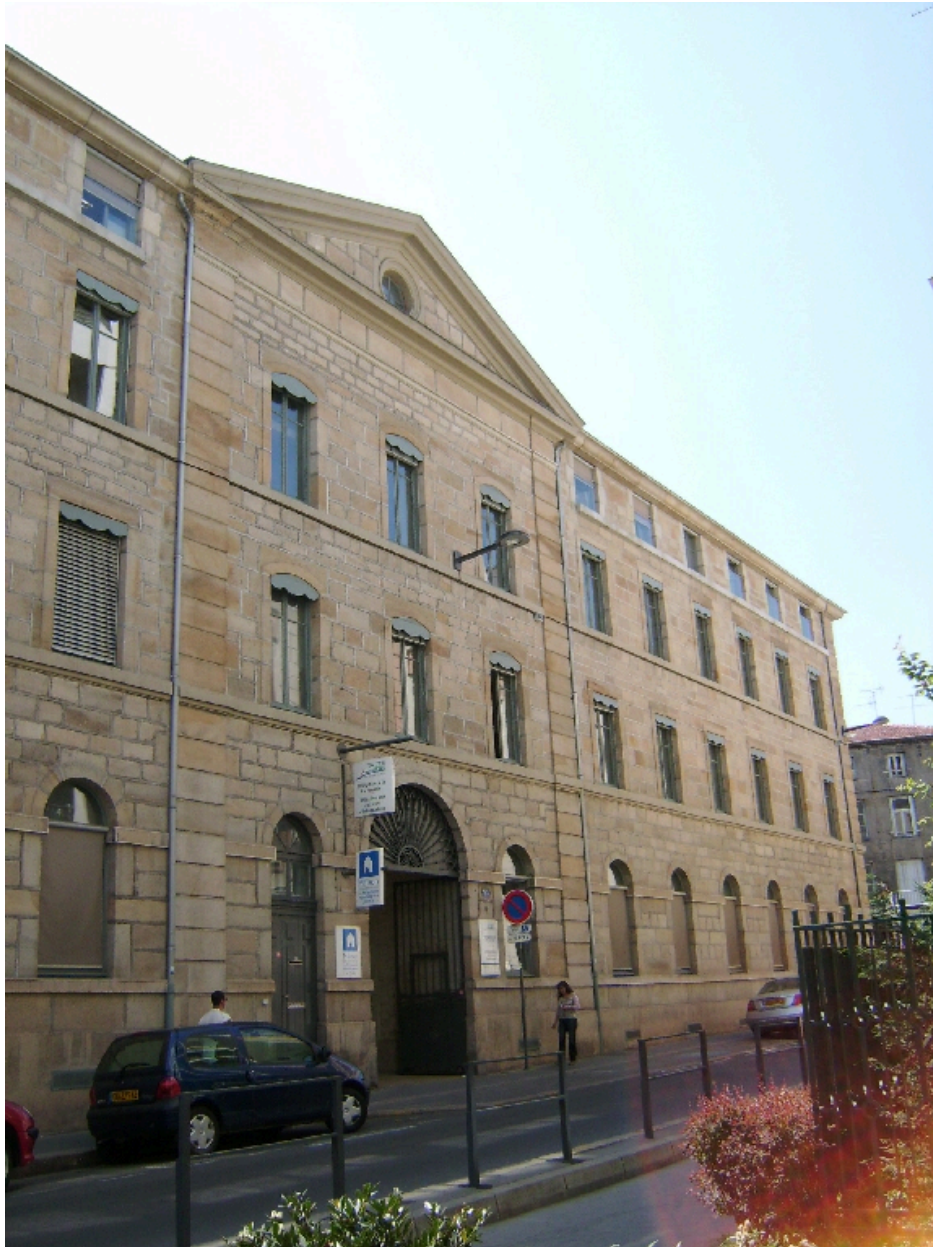
Façade principale  
Phot. Cendrine Sanquer  
IVR82\_20084200553NUCA

Façade principale

Edifice aligné le long de la rue d'Arcole présentant deux niveaux sur rez-de-chaussée. La gendarmerie est composée de quatre corps de bâtiments distribués par une grande cour centrale dans laquelle se trouvaient les anciennes écuries. La composition du bâtiment sur rue est symétrique : un corps central composé de trois travées encadrées par deux pilastres légèrement saillants couronnés par un fronton dans lequel un oculus est disposé au centre. Au rez-de-chaussée, une porte cochère ouvre sur le passage qui permet l'accès à la cour.

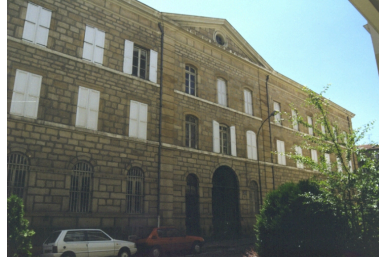
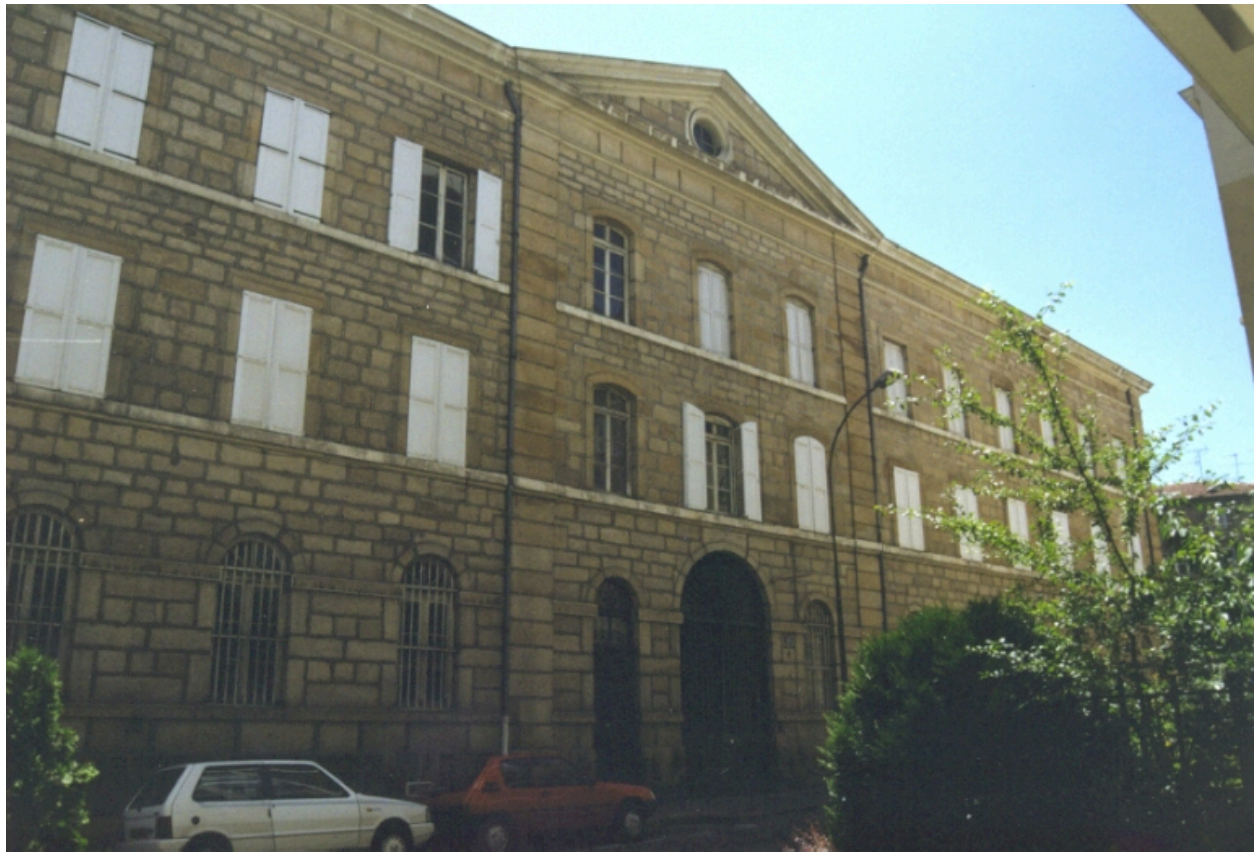
Façade principale. Etat en 1996  
Phot. Cendrine Sanquer  
IVR82\_19974201980ZE

Façade principale. Etat en 1996
