# Inventaire général du patrimoine culturel

Rhône-Alpes, Savoie Aix-les-Bains Ville basse 35 rue Alexandre Dumas

# Maison, dite Villa Jacquier

Numéro de dossier : IA73002381 Date de l'enquête initiale : 2014 Date(s) de rédaction : 2014

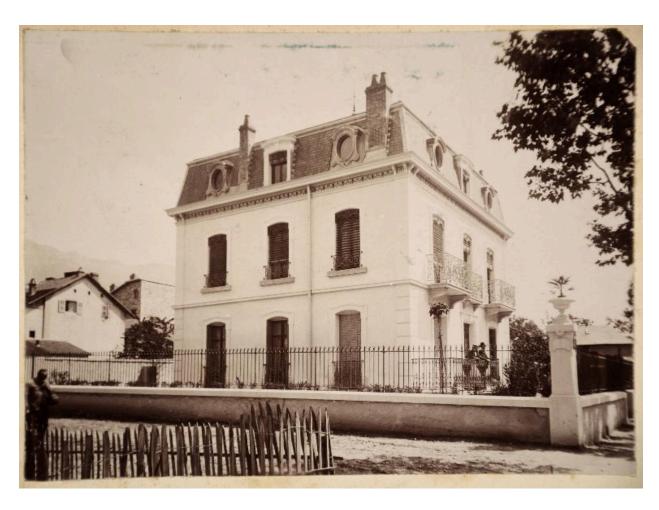
La villa, 1898

Proposée à la location dans un album d'agence de location datant de 1899, cette maison a donc été bâtie pour être louée avant d'être occupée par la suite par son propriétaire, François Jacquier. En effet, comme le montre une photographie issue de l'album de 1899, la construction placée à l'arrière en limite de parcelle et dont la façade est ornée de peintures, n'est pas encore présente à cette date. Elle a donc été élevée à une date postérieure à celle de l'édification de la maison et devait être utilisée comme atelier par François Jacquier. Visible depuis la rue, la façade sur jardin devait officier comme support publicitaire.

Cette photographie de 1899 indique également qu'une frise (peinte ou de carreaux de céramique ?), placée sous l'avanttoit, a aujourd'hui disparue et que les œil-de-bœuf percés dans le brisis du toit ont été remplacés par des lucarnes.

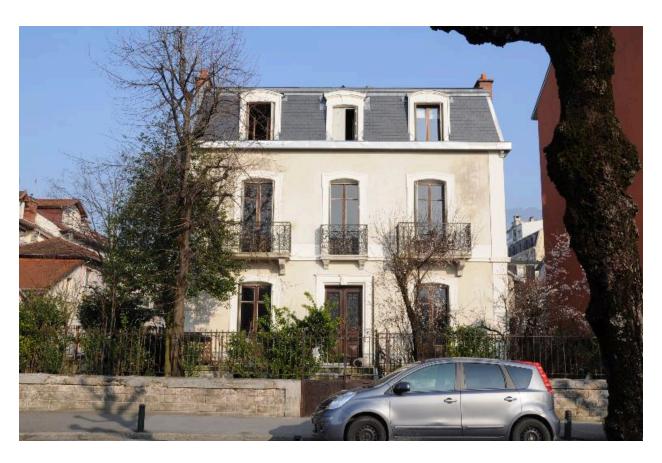
Façade principale

Bâtie en moellons de pierre, elle est coiffée d'un toit en pavillon brisé couvert d'ardoises. De plan rectangulaire, elle compte un étage de soubassement, un rez-de-chaussée surélevé, un étage carré et un étage comble. Trois travées de baies en arc segmentaire, amorties par des lucarnes, animent la façade principale (façade ouest) et les élévations latérales (façades nord et sud). L'intérieur est accessible par deux portes d'entrée : la première, abritée d'un auvent, est située sur l'élévation latérale sud ; la seconde, aujourd'hui condamnée, est percée au centre de la façade principale et placée sur un perron

formant terrasse sur la longueur du rez-de-chaussée surélevé. Les ferronneries qui l'ornent présentent les monogrammes J et C dans les deux vantaux. Des balcons, balconnets et garde-corps habillent chacune des baies. La composition verticale des élévations, renforcée par des chaînes d'angle en saillie, est complétée par une composition horizontale reposant sur la présence de bandeaux placés entre les niveaux.

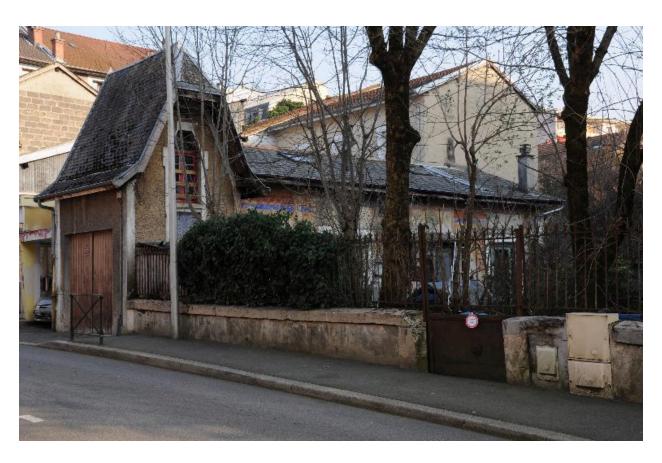
Dépendance, vue depuis la rue

A l'arrière, un bâtiment de plan rectangulaire et en rez-de-chaussée clos le terrain. L'élévation sur jardin, visible depuis la rue, montre les restes d'un décor peint. Des éléments de béton armé et de béton armé imitant le bois (rocaille) sont encore présents dans le jardin.

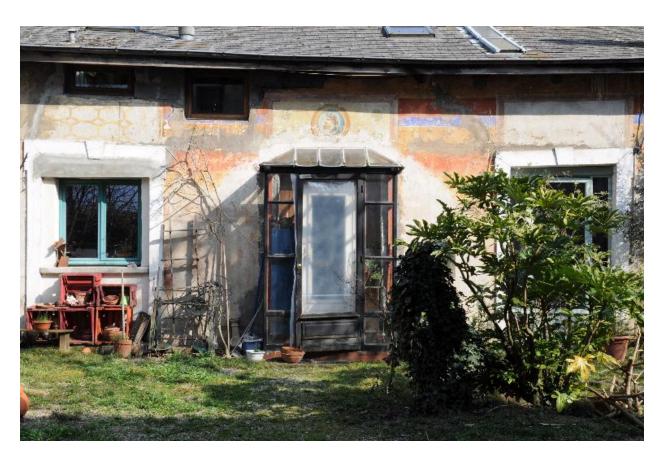
Dépendance, détail de la façade peinte

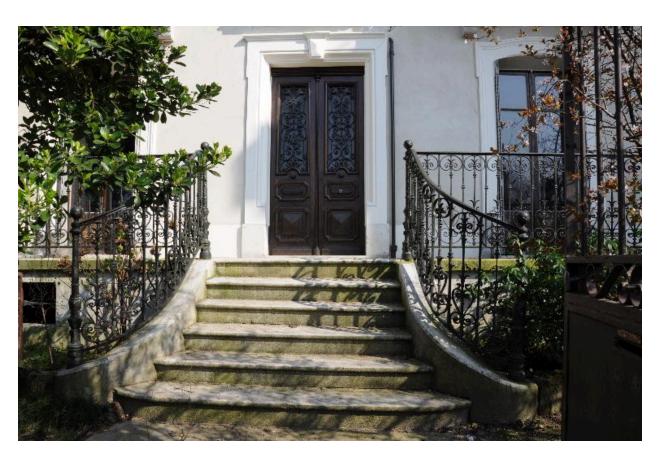
Porte d'entrée, façade principale

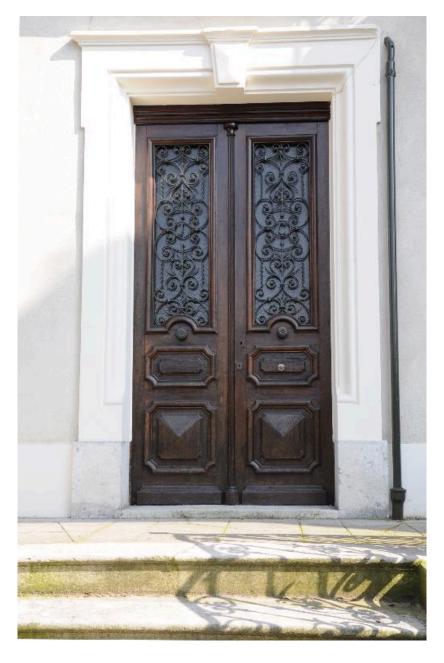
Monogrammes dans la ferronnerie de la porte d'entrée

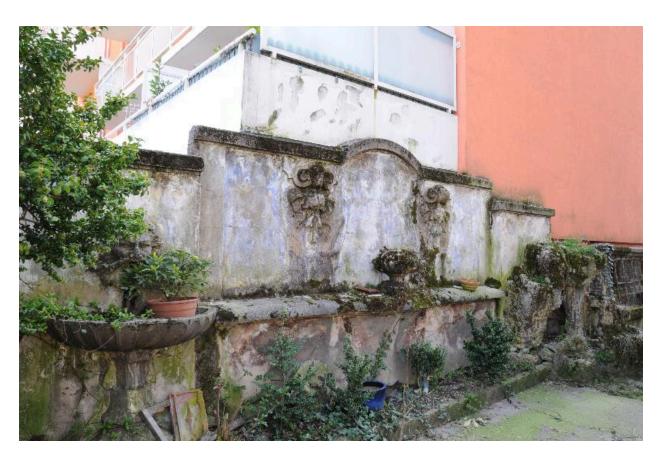
Vestiges de décors dans le jardin

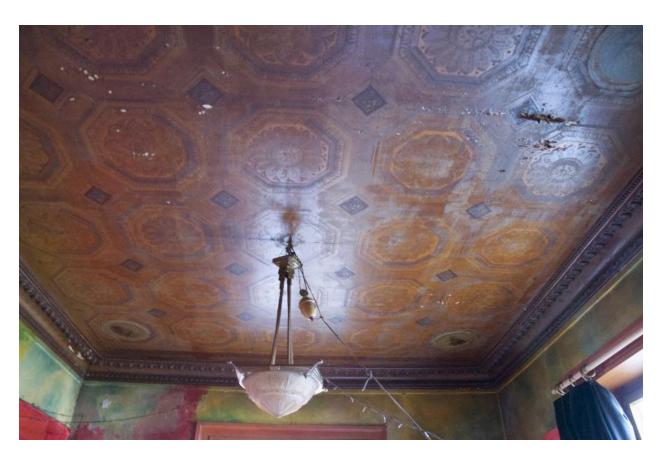
Plafond peint, pièce attenante au vestibule

La plafond d'une pièce attenante du vestibule est également revêtu d'un décor peint imitant un plafond à caissons. Des médaillons représentant des oiseaux (oiseaux, hérons, flamands roses) prennent place aux quatre angles.

Pièce attenante au vestibule d'entrée: plafond peint imitant un plafond à caissons; figures d'oiseaux (oiseaux, hérons, flamants roses) dans des médaillons disposés aux quatre coins.
