Inventaire général du patrimoine culturel

Rhône-Alpes, Drôme Le Pègue le Village rue de la Tournelle

Ancien presbytère, puis maison

Numéro de dossier : IA26000412 Date de l'enquête initiale : 1998 Date(s) de rédaction : 2011

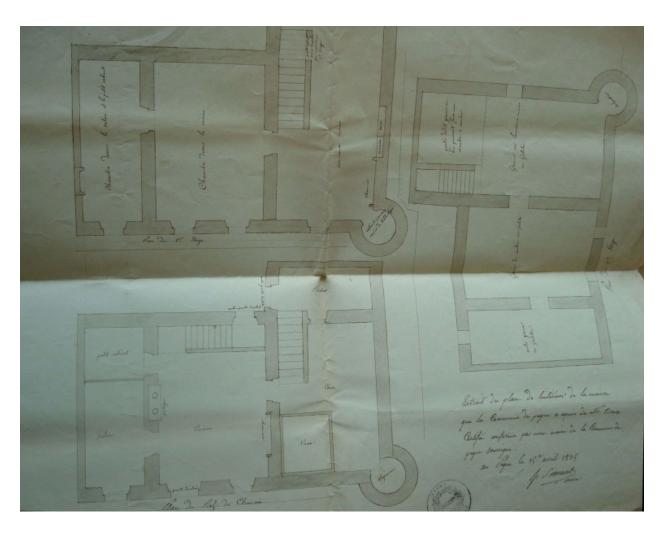
IVR82_20112600088NUCA

Extrait du plan de l'intérieur de la maison que la commune du Pègue a aquise de Mr Doux. Certifié conforme par nous maire de la commune du Pègue soussigné Simian, 15 avril 1835 (plan complet).

Extrait du plan de l'intérieur de la maison que la commune du Pègue a aquise de Mr Doux. Certifié conforme par nous maire de la commune du Pègue soussigné Simian, 15 avril 1835 (plan complet).

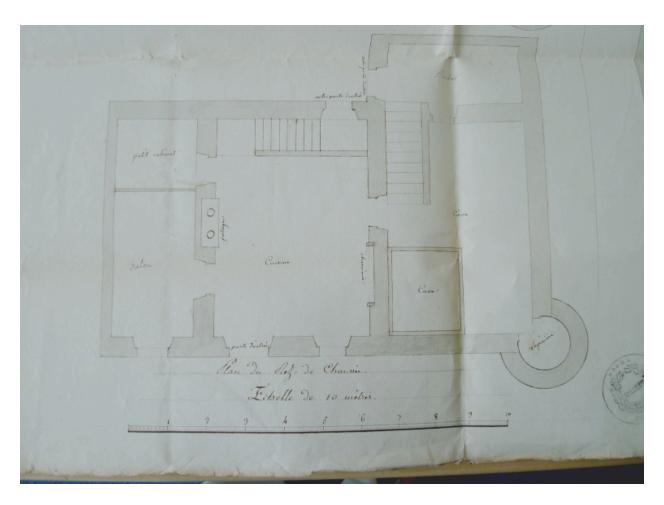
Extrait du plan de l'intérieur de la maison... 15 avril 1835, détail : plan du rez-de-chaussée.

Extrait du plan de l'intérieur de la maison... 15 avril 1835, détail : plan du rez-de-chaussée. Phot. Geneviève Jourdan IVR82_20112600089NUCA

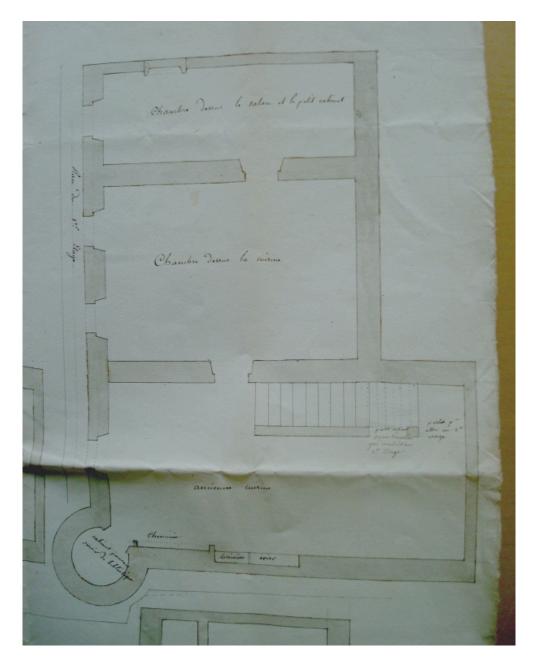
Extrait du plan de l'intérieur de la maison... 15 avril 1835, détail : plan du 1er étage.

Extrait du plan de l'intérieur de la maison... 15 avril 1835, détail : plan du 1er étage. Phot. Geneviève Jourdan IVR82_20112600090NUCA

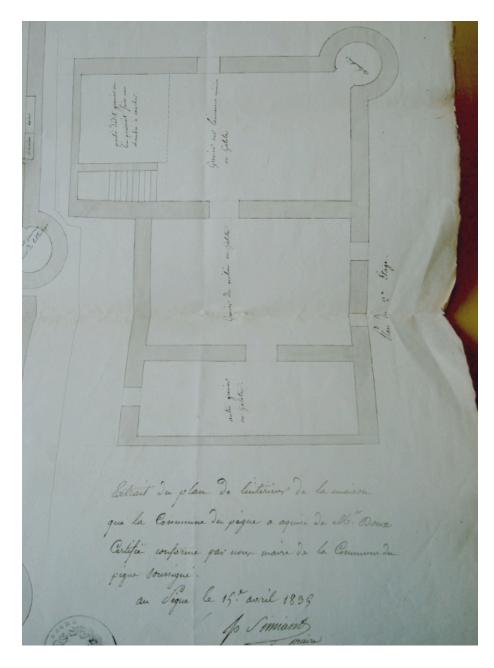
Extrait du plan de l'intérieur de la maison... 15 avril 1835, détail : plan du 2e étage.

Extrait du plan de l'intérieur de la maison... 15 avril 1835, détail : plan du 2e étage. Phot. Geneviève Jourdan IVR82_20112600091NUCA

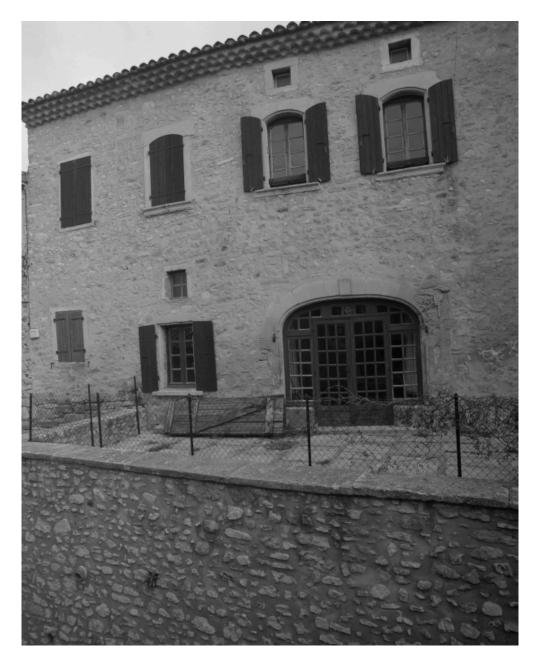
Façade sur terrasse au-dessus de la rue, vue partielle.

Façade sur terrasse audessus de la rue, vue partielle. Phot. Alain Franchella IVR82_19982600952X

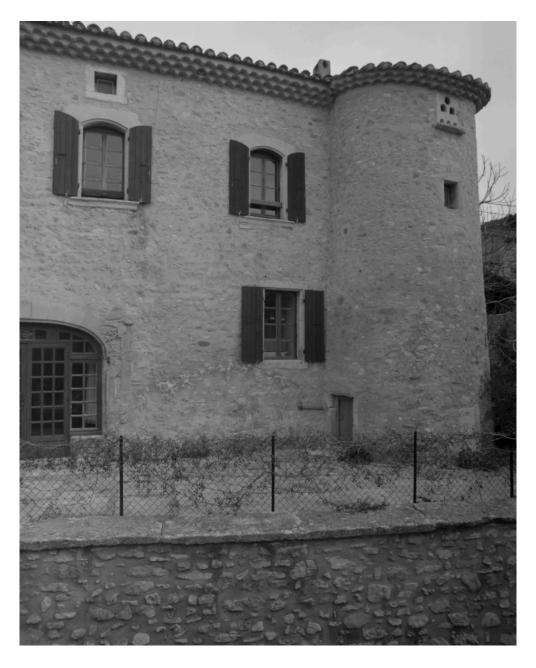
Façade, partie droite : élévation pratiquée dans la courtine, avec tour de fortification sur l'angle.

Façade, partie droite : élévation pratiquée dans la courtine, avec tour de fortification sur l'angle. Phot. Alain Franchella IVR82_19982600951X

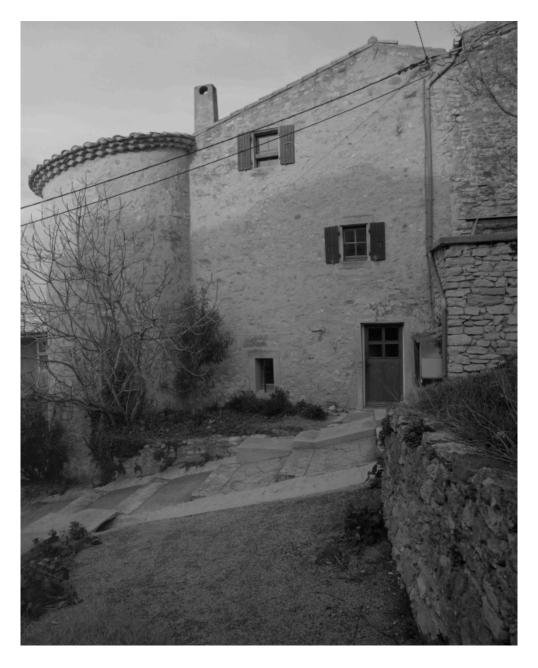
Tour d'angle et élévation latérale sur la rue montant à l'église.

Tour d'angle et élévation latérale sur la rue montant à l'église. Phot. Alain Franchella IVR82_19982600954X
