Rhône-Alpes, Haute-Savoie  
Favergeres  
Chancobert  
chemin de Chancobert

## Ferme

Numéro de dossier : IA74001773

Cadre de l'étude : inventaire topographique Inventaire du Parc naturel régional du Massif des Bauges

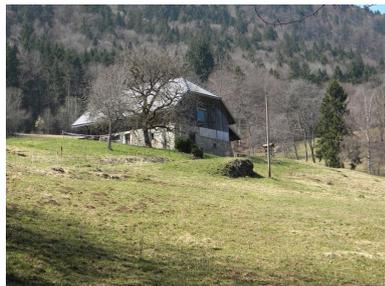
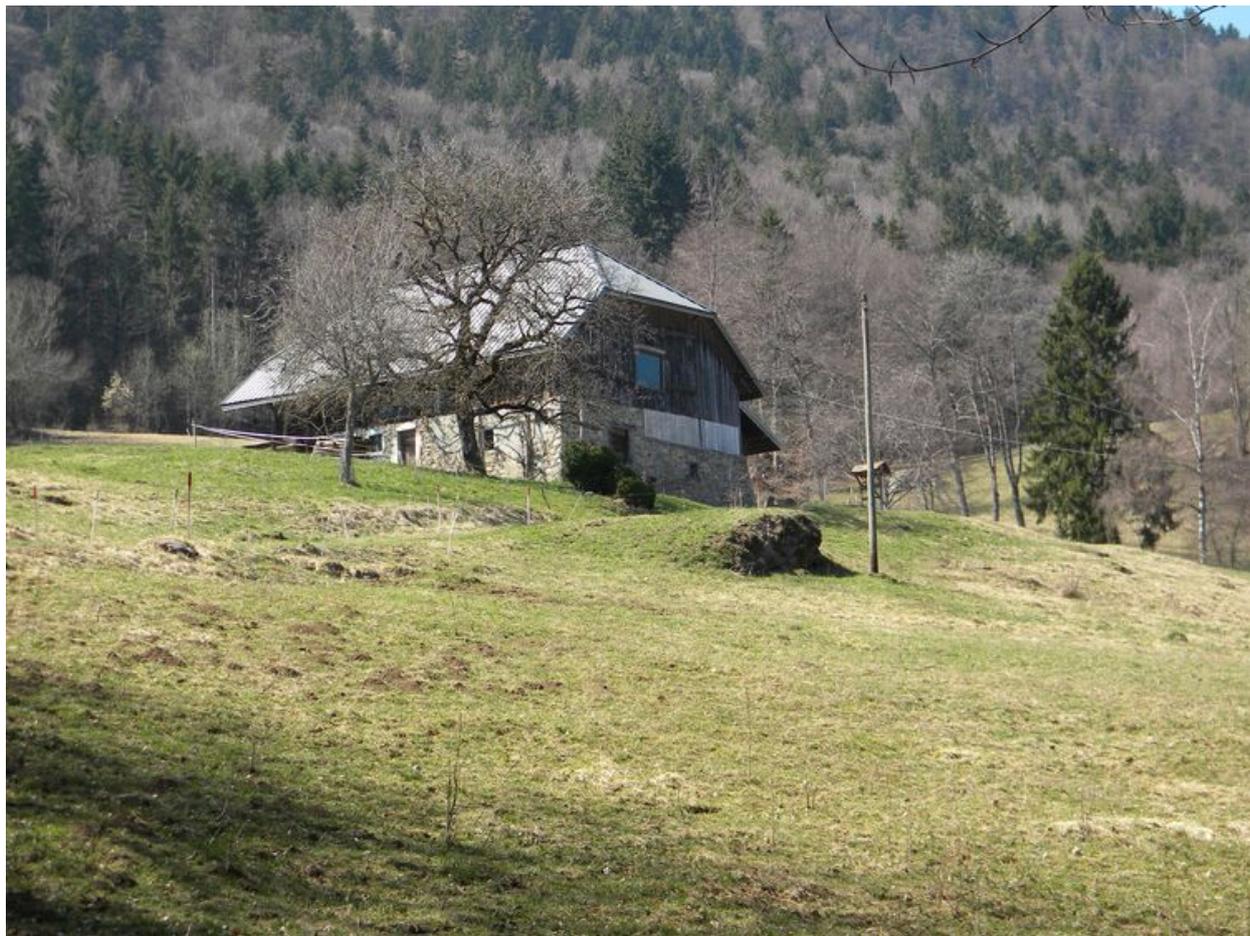
Vue générale de la ferme  
depuis le chemin d'accès.  
Phot. Jérôme Daviet  
IVR82\_20127400701NUCA

Vue générale de la ferme depuis le chemin d'accès.

Cette ancienne ferme de plan rectangulaire est implantée perpendiculairement aux courbes de niveau. Elle se compose d'un étage de sous-bassement accueillant la cave et accessible de plein pied par le mur pignon nord-est au-dessus duquel se développe un rez-de-chaussée surélevé dans lequel se trouve l'ancien logis. Ce niveau est prolongé au sud-ouest par une double étable. Le logis était accessible par le pignon nord-est grâce à un escalier aujourd'hui disparu. Des marches courent dans le talus le long du mur gouttereau ouest et permettent d'accéder aux entrées des étables accessibles de plein pied. Enfin, le fenil situé sous le toit était accessible par une porte haute située sous la demi-croupe du pignon sud-ouest. Les maçonneries sont en moellons de calcaire liés à la chaux, le fenil est fermé par un bardage bois. Le toit à longs pans est doté d'une demi-croupe au sud-ouest et l'ensemble est couvert en tôle ondulée. Un séchoir à noix est suspendu sous la demi-croupe.

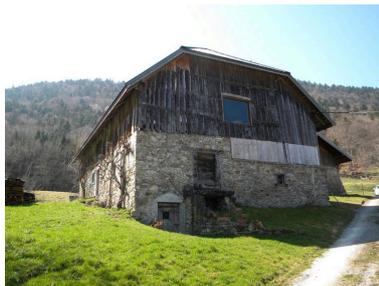
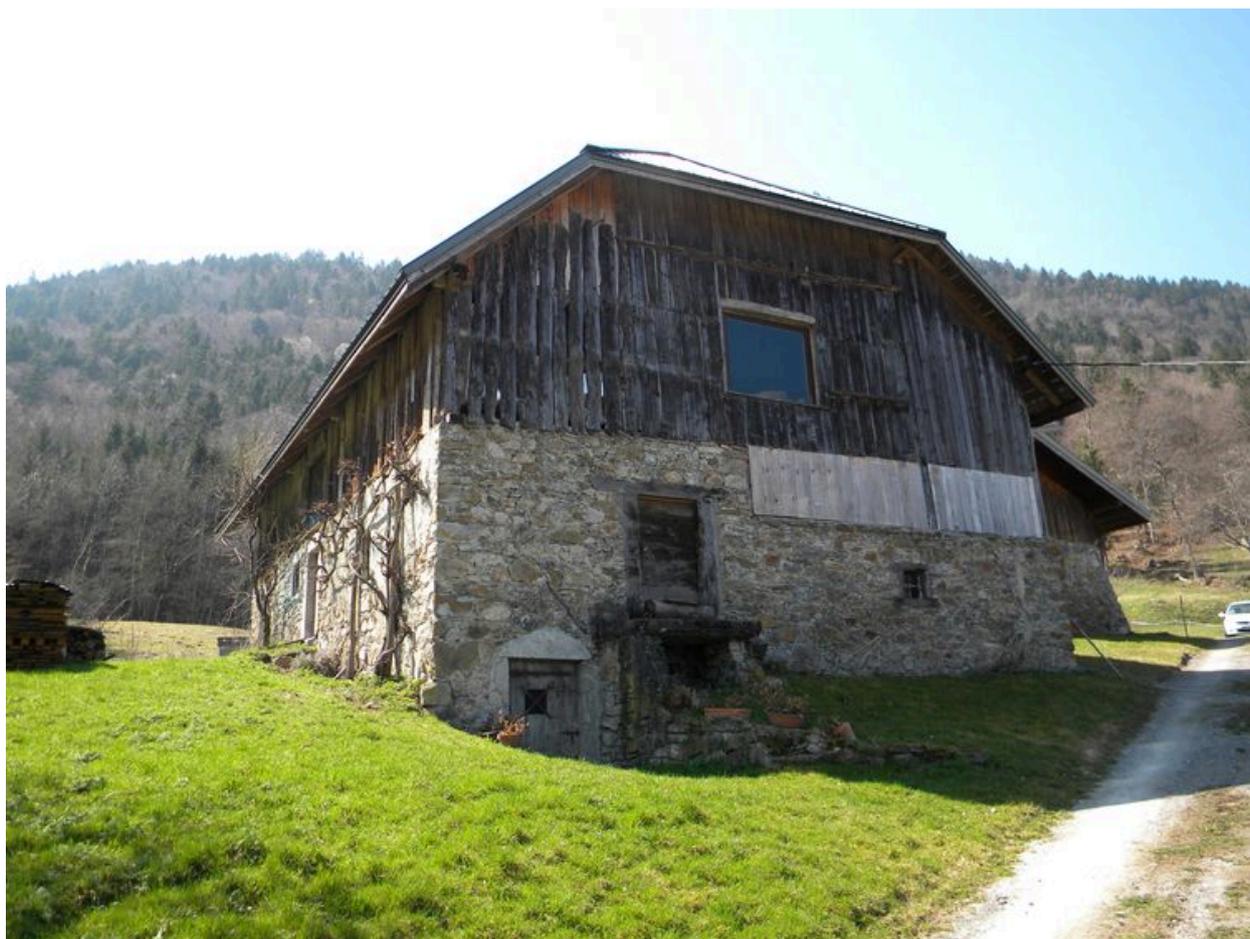
Vue du mur pignon nord-est.  
Phot. Jérôme Daviet  
IVR82\_20127400702NUCA

Vue du mur pignon nord-est.

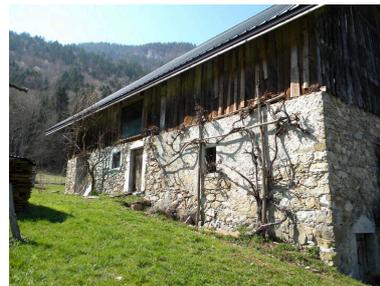
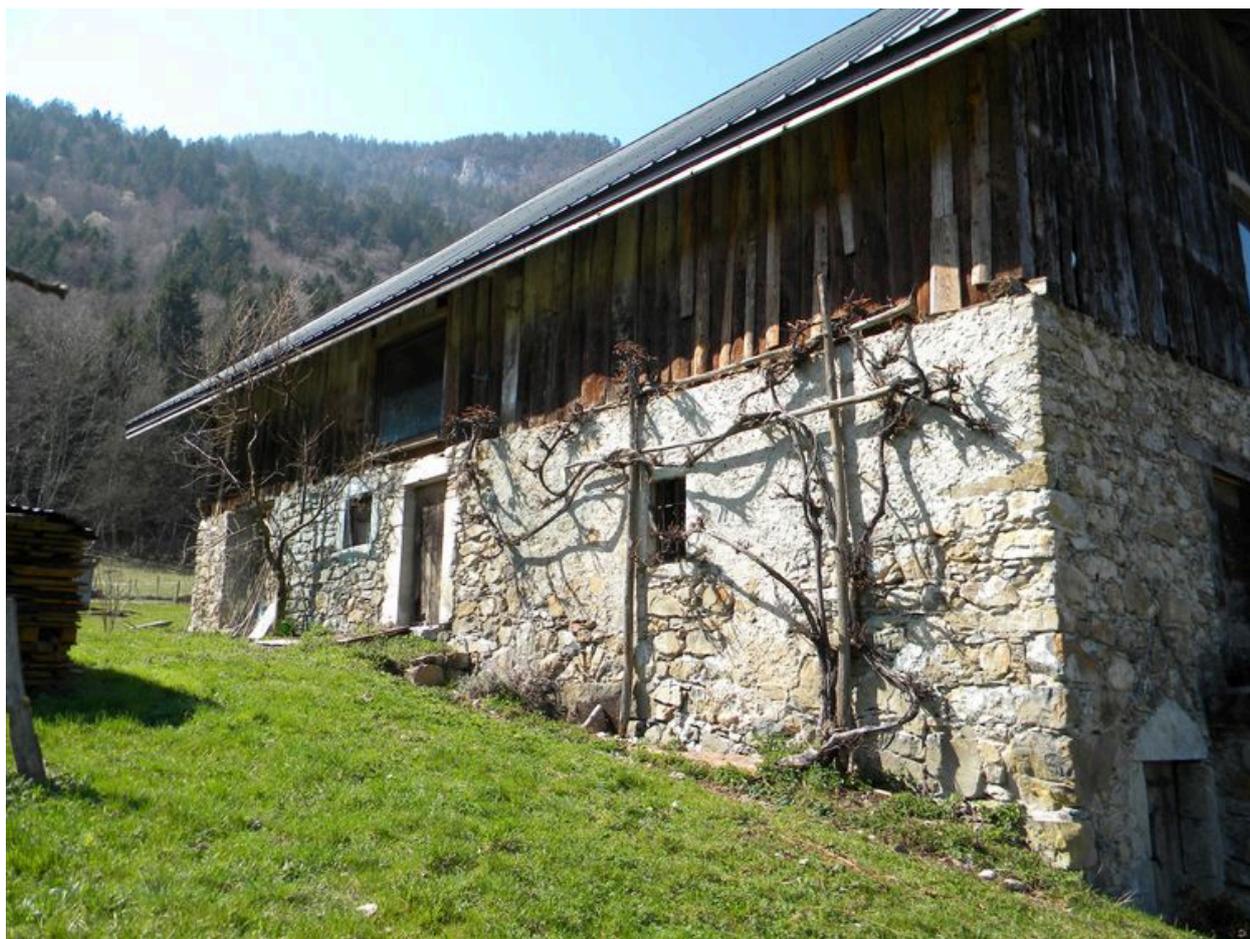
Vue du mur gouttereau sud-est.  
Phot. Jérôme Daviet  
IVR82\_20127400703NUCA

Vue du mur gouttereau sud-est.

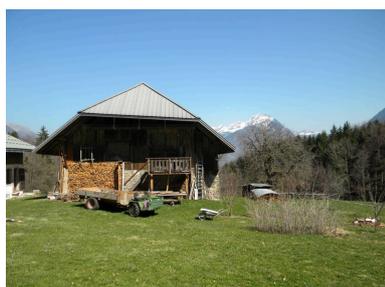
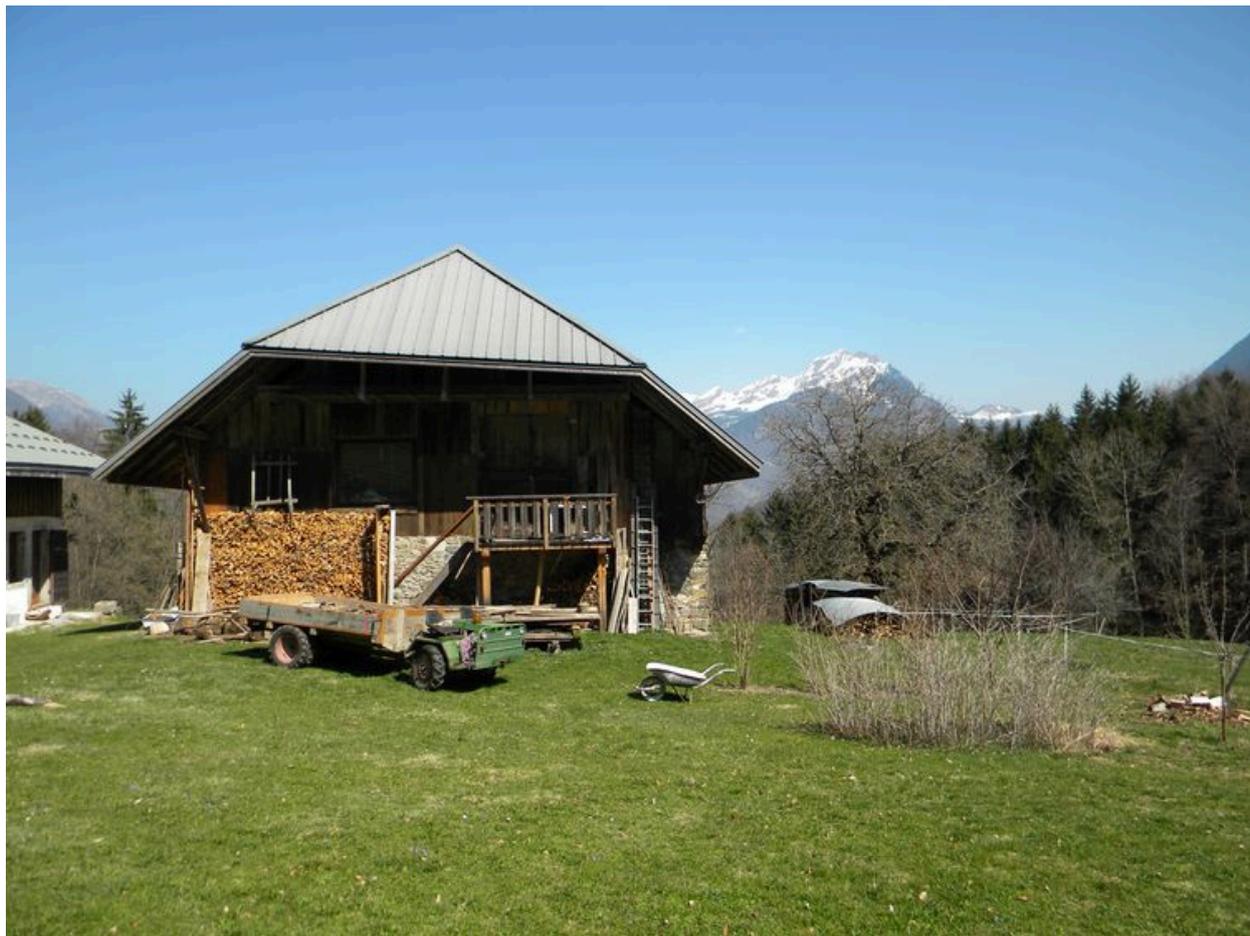
Vue du mur pignon sud-ouest.  
Phot. Jérôme Daviet  
IVR82\_20127400704NUCA

Vue du mur pignon sud-ouest.

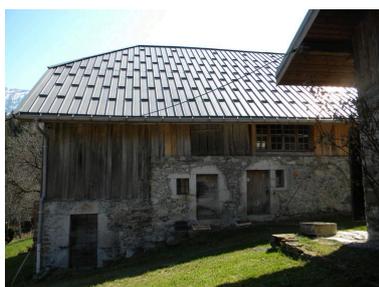
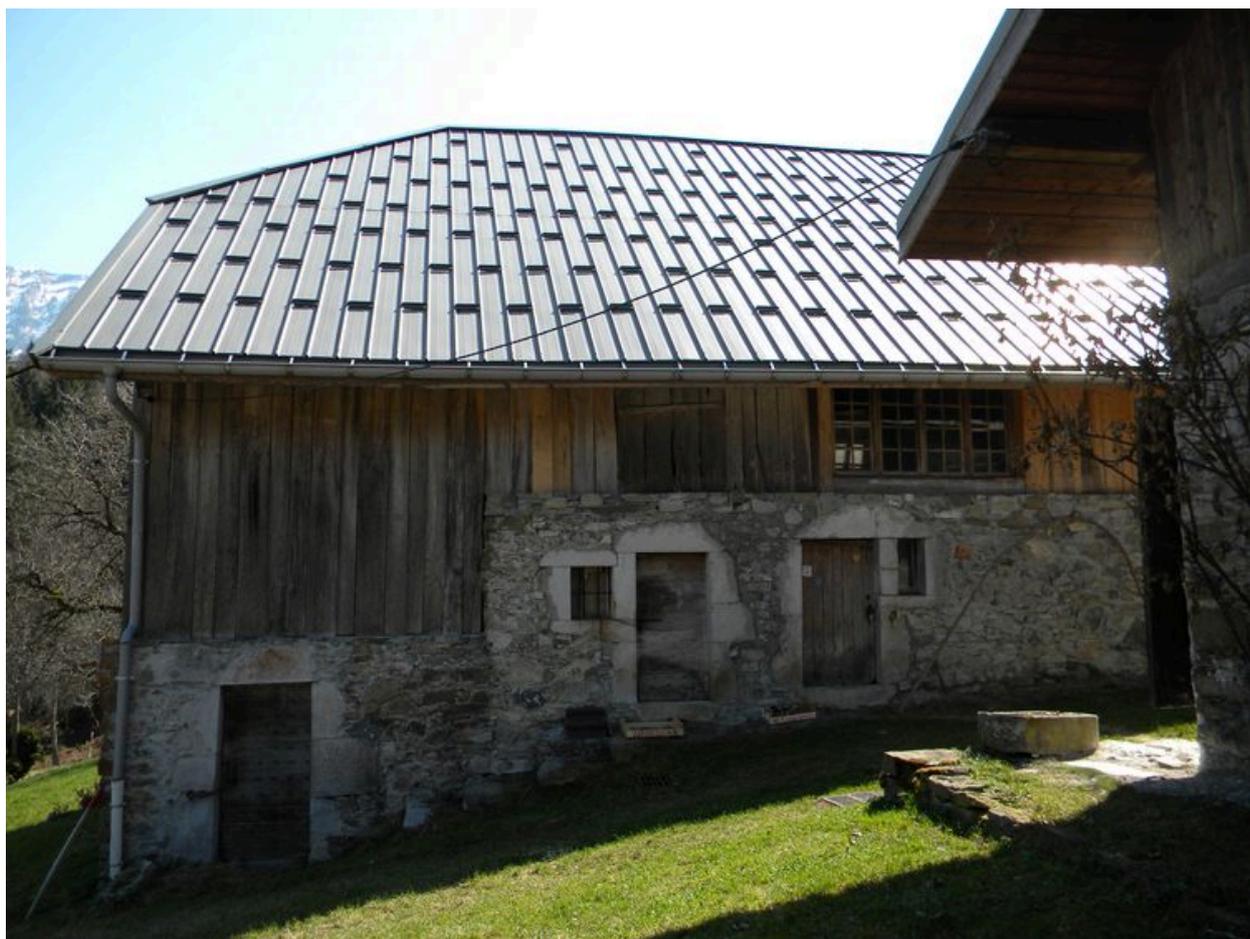
Vue du mur gouttereau nord-ouest.  
Phot. Jérôme Daviet  
IVR82\_20127400705NUCA

Vue du mur gouttereau nord-ouest.

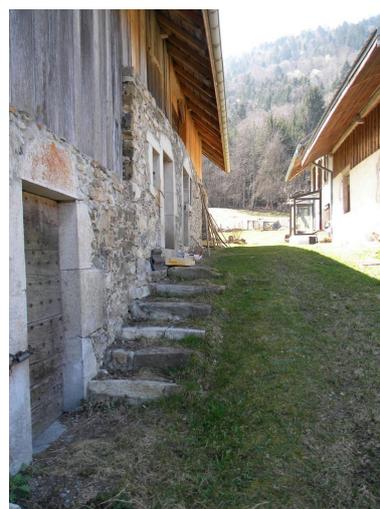
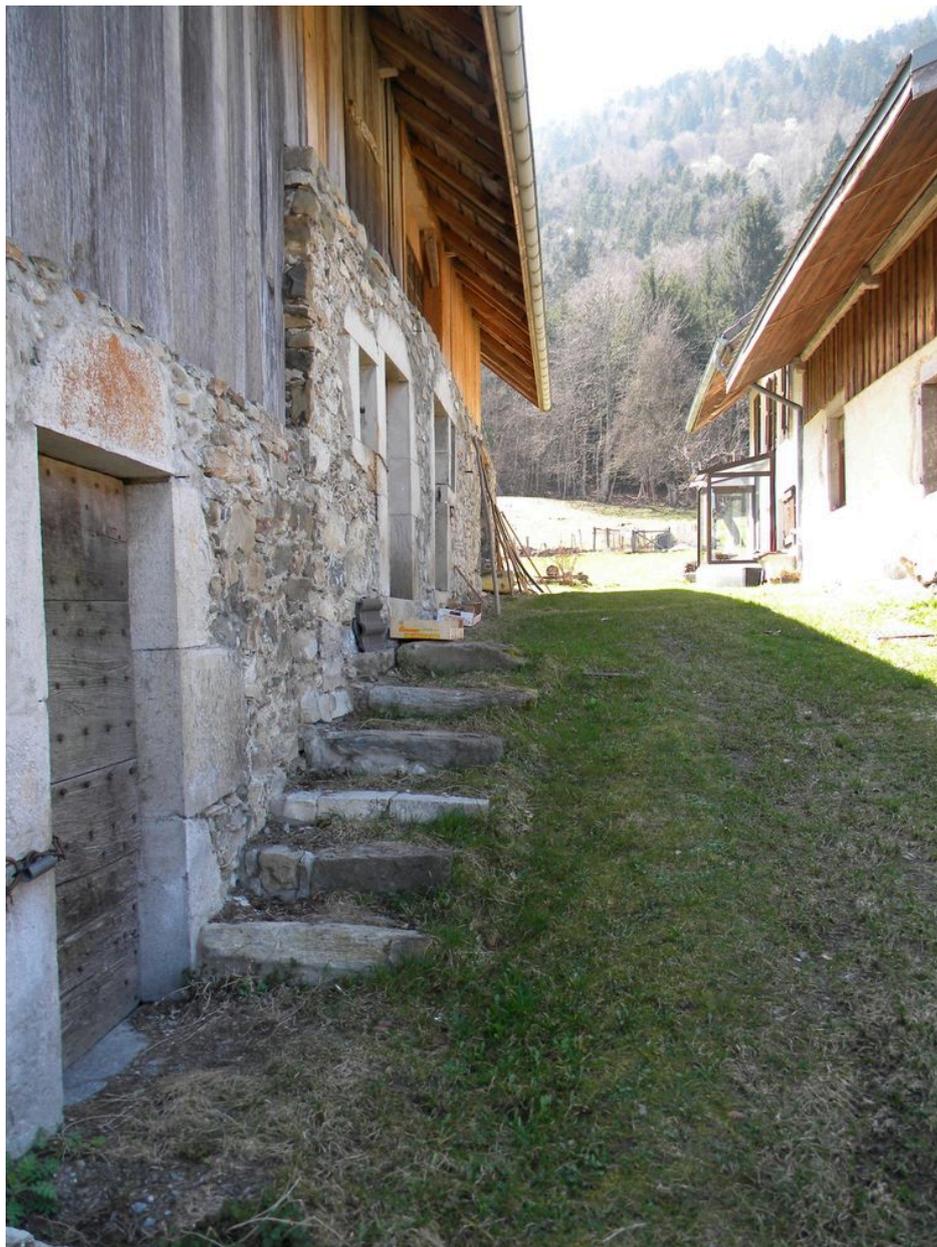
Détail de la montée d'escalier dans  
le talus le long du mur gouttereau.  
Phot. Jérôme Daviet  
IVR82\_20127400706NUCA

Détail de la montée d'escalier dans le talus le long du mur gouttereau.

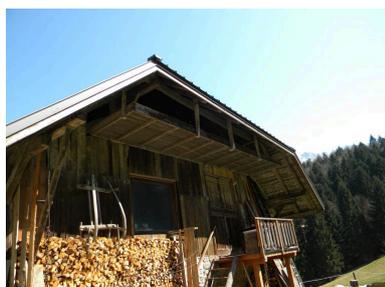
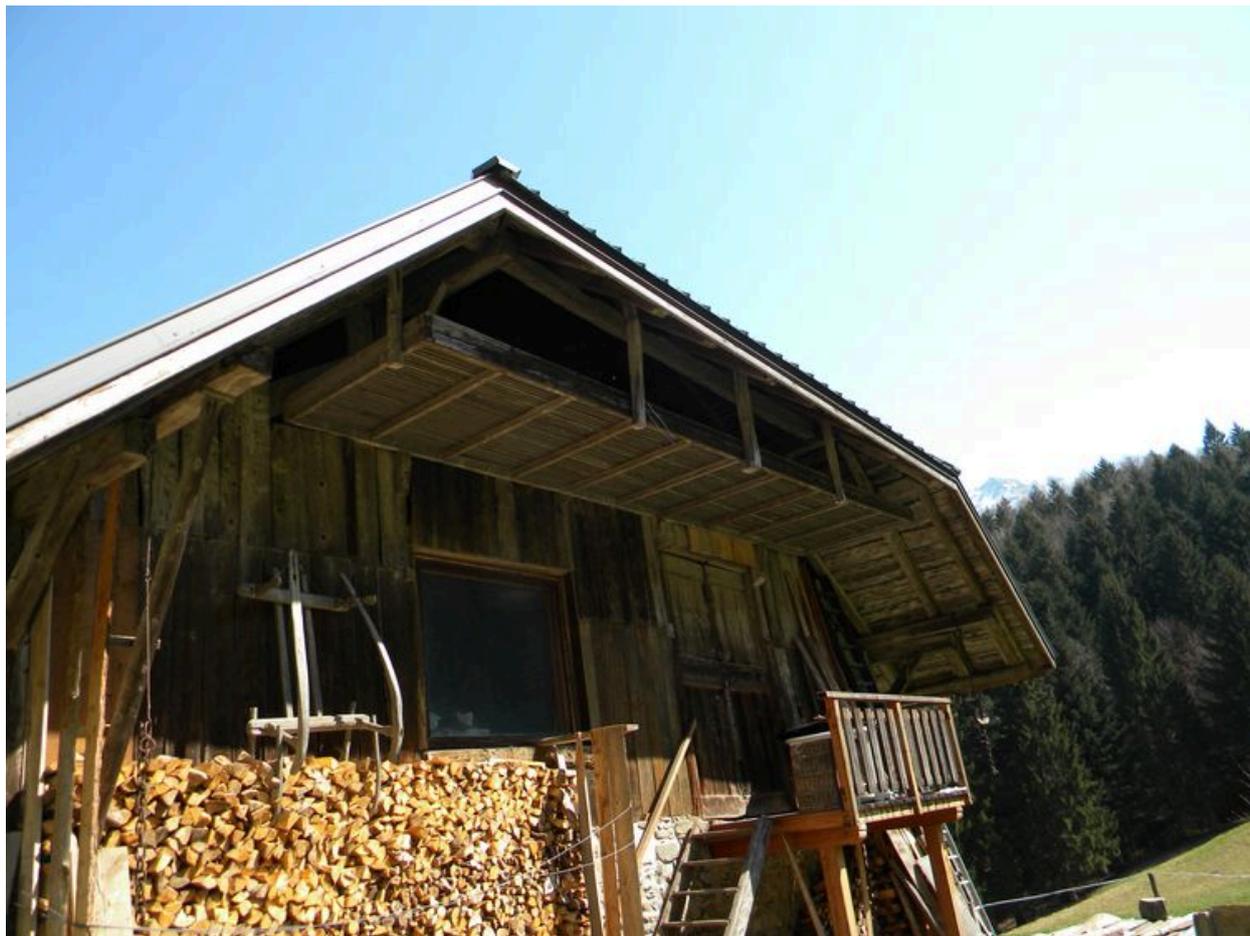
Détail du séchoir sous le demi-croupe.  
Phot. Jérôme Daviet  
IVR82\_20127400707NUCA

Détail du séchoir sous le demi-croupe.
