**Inventaire général  
du patrimoine culturel**

Rhône-Alpes, Savoie  
Pugny-Chatenod  
les Exertier  
chemin rural dit des Exertiers

## Croix de mission de 1908

Numéro de dossier : IA73003795

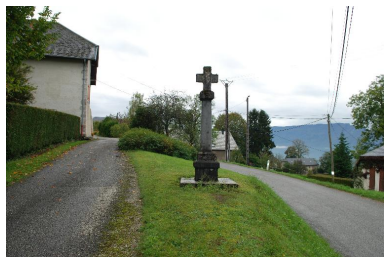
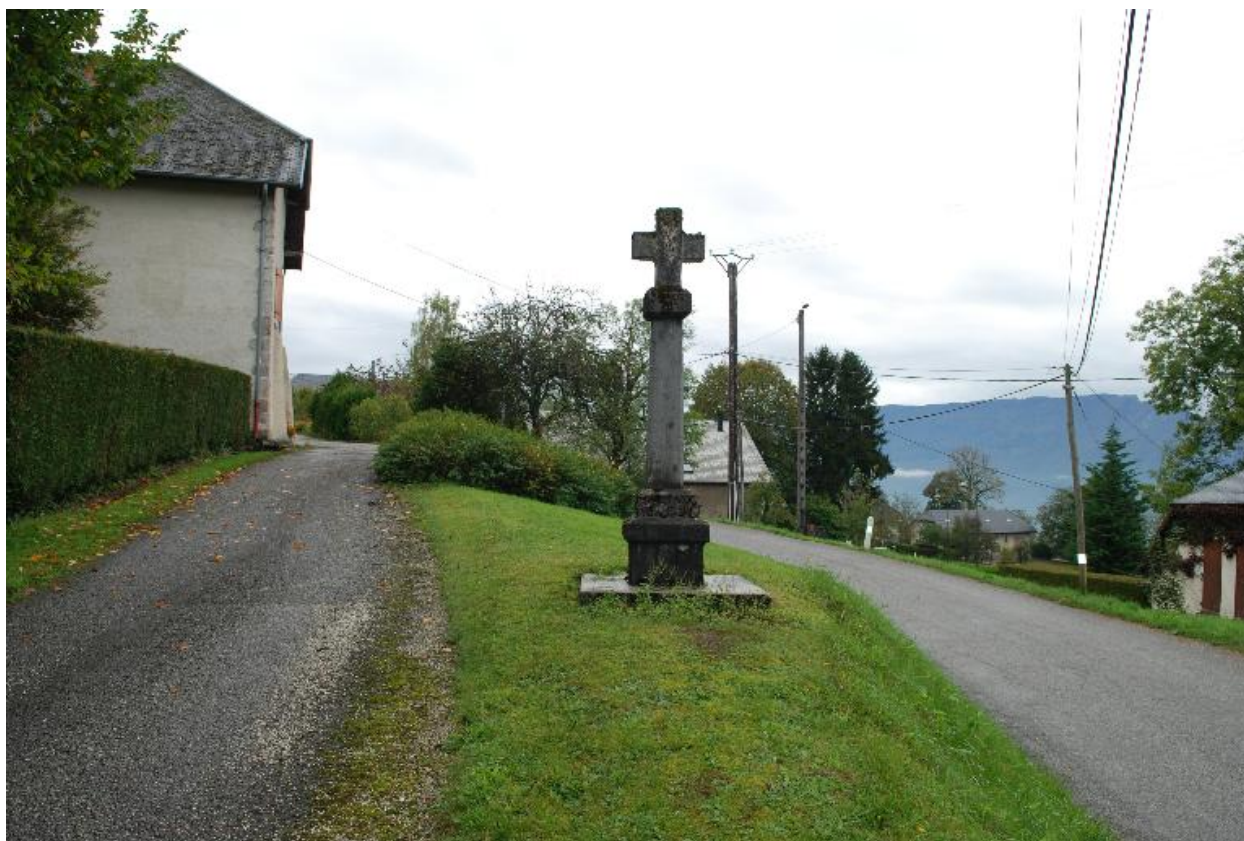
Vue générale de la croix dans son site.  
Phot. Thierry Monnet  
IVR84\_20177300644NUCA

Vue générale de la croix dans son site.

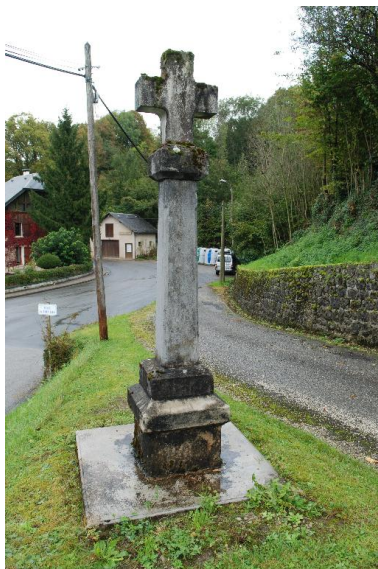
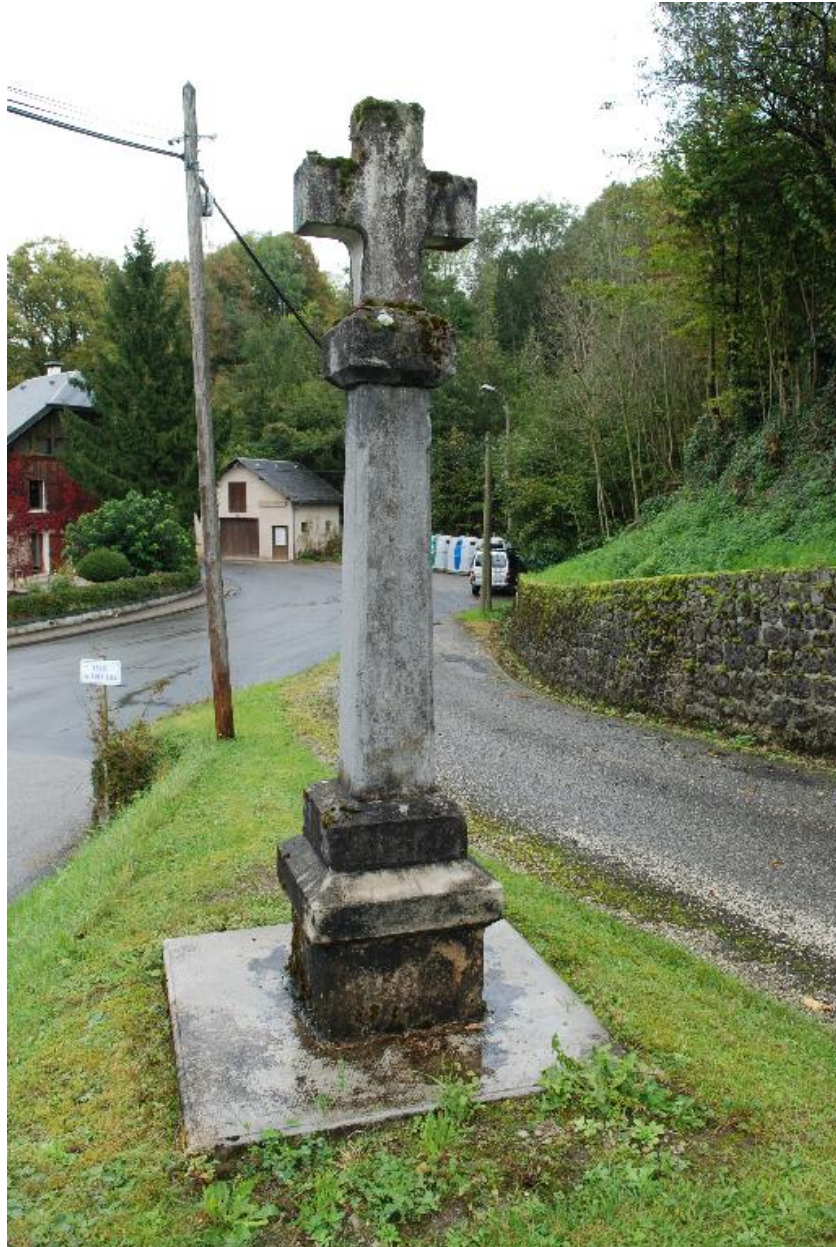
La croix en calcaire est située à l'intersection de deux routes, sur le terre-plein central. Sur un socle en béton, le piédestal, parallélépipédique et de plan carré, a une inscription gravée sur sa face avant. Une tablette, peu saillante et chanfreinée en partie supérieure, reçoit le dé de la croix avec la même caractéristique. Le fût, de section carrée, a ses arêtes abattues sur presque toute sa hauteur ; il est coiffé d'un chapiteau de section carrée dont les faces inférieure et extérieure sont également chanfreinées. Le croisillon a ses bras de la même longueur et de section carrée ; les angles intérieurs des bras sont légèrement convexes.

Vue d'ensemble de la croix.  
Phot. Thierry Monnet  
IVR84\_20177300645NUCA

Vue d'ensemble de la croix.
