Rhône-Alpes, Savoie  
Trévignin  
le Nandrion

## Ferme

Numéro de dossier : IA73004278

Cadre de l'étude : inventaire topographique Inventaire du Parc naturel régional du Massif des Bauges

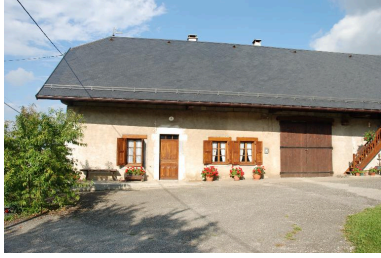
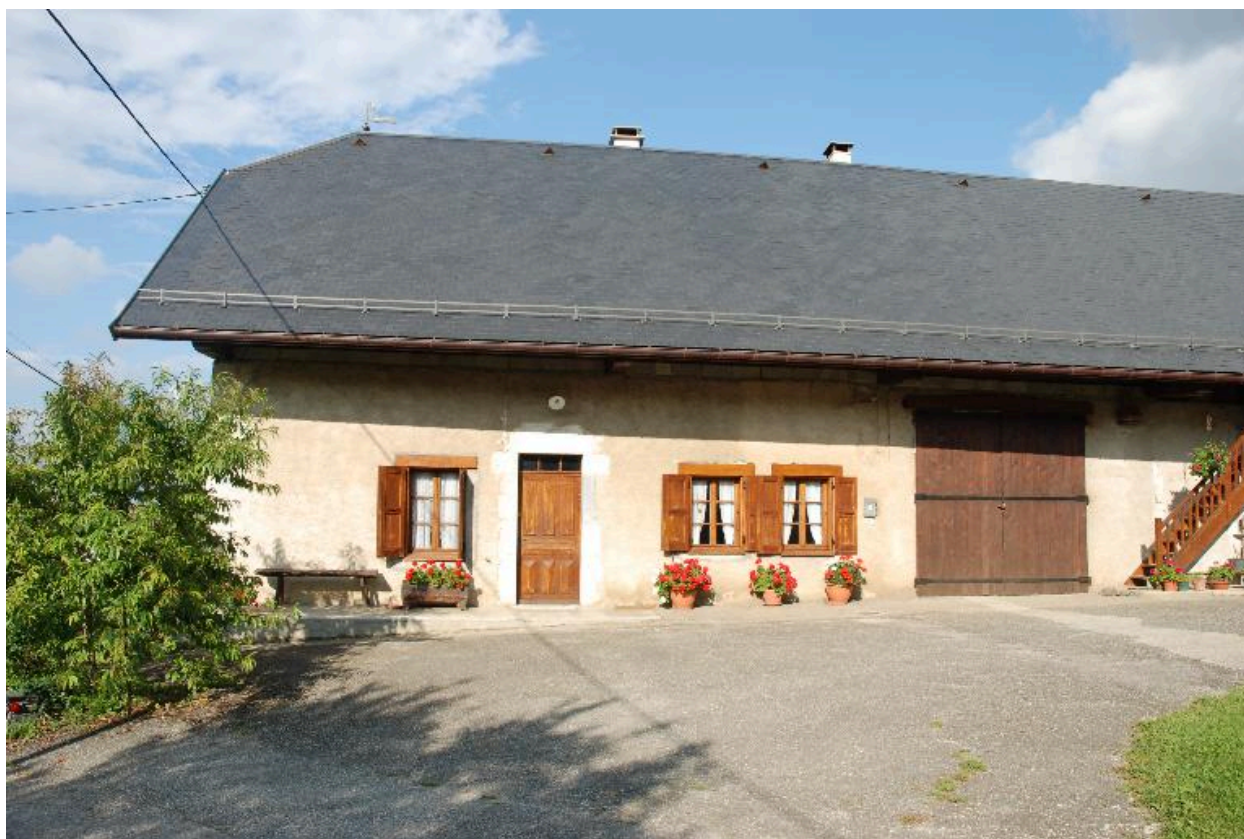
Vue d'ensemble.  
Phot. Caroline Guibaud  
IVR84\_20167304658NUCA

Vue d'ensemble.

Ferme à juxtaposition, édifiée sur un replat. Elle comprend une habitation de trois quatre travées (autrefois divisée en plusieurs logements), une grange, une étable et une cave voûtée (à vin et cidre) à l'extrémité du bâtiment en amont, avec fenil à l'étage. En retour devant la cave sont édifiés un bûcher et une remise. Le bâtiment est en moellon de calcaire enduit (ciment ; bardage bois au niveau du comble sur le pignon), avec des encadrements en calcaire (en partie refaits en bois) ; l'ouverture de la cave est en arc ; toit à demi-croupe, en ardoise.
