Lyon 7e
Guillotière
23 rue Chalopin

Immeuble

Numéro de dossier : IA69007663
Date de l'enquête initiale : 2017
Date(s) de rédaction : 2017
Cadre de l'étude : inventaire topographique Inventaire de la Ville de Lyon
Degré d'étude : repéré

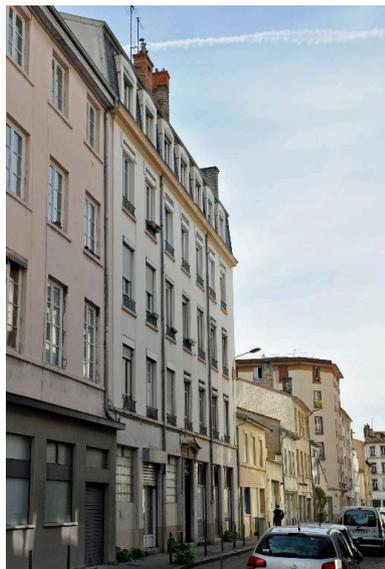
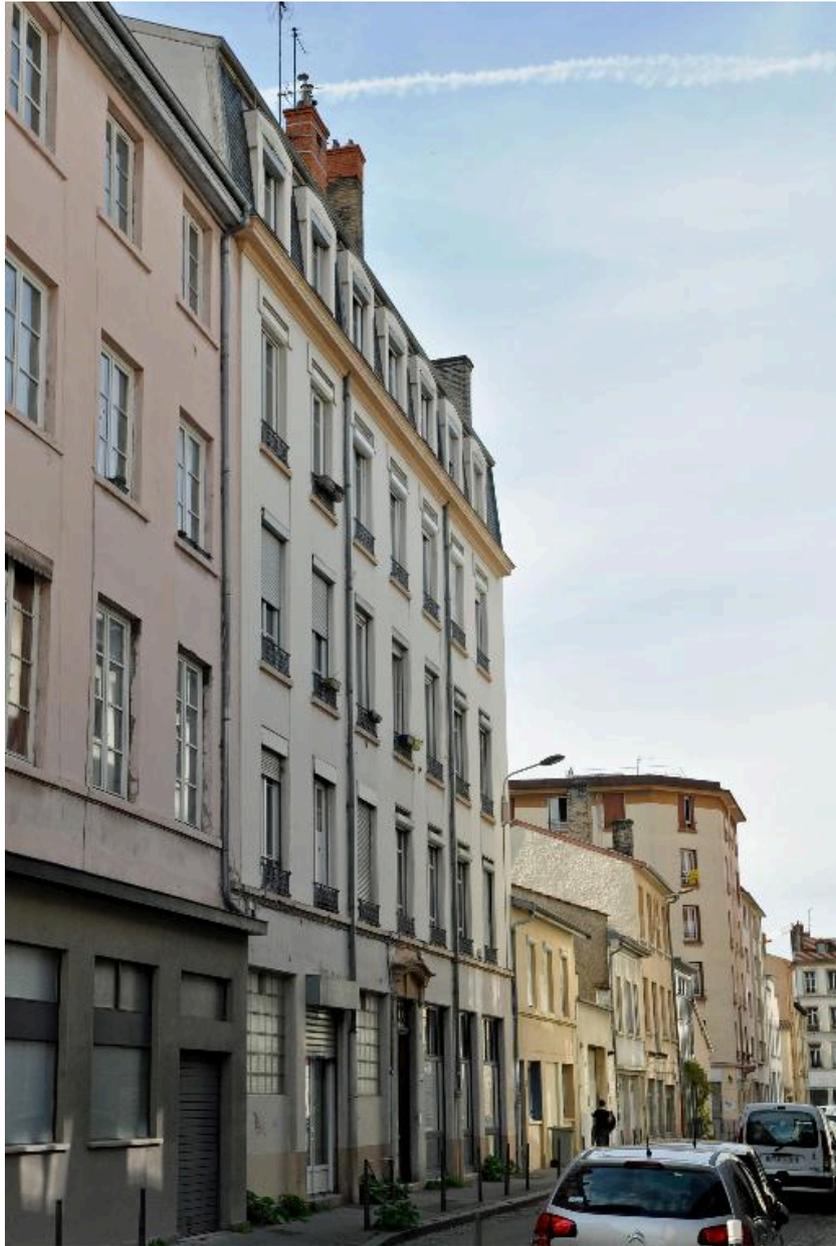
Vue générale, élévation sur rue
Phot. Catherine Guégan
IVR84_20176901065NUCA

Vue générale, élévation sur rue

Position	sur rue
Mitoyenneté	Oui
Rupture d'alignement	Non
Nombre de façades sur rue	1
Nombre de corps de bâtiments	1 corps de bâtiment
Place de l'entrée	centrée
Porte	bâtarde
Nombre de travées	7
Nombre de niveaux	5
Niveau de décor	décor élémentaire
Limite de toiture	corniche pierre
Décrochement de façade	Non
Balcon	non
Balcon filant	Non
Loggia	Non
Balcon-loggia	Non
Visibilité des matériaux	non visible
Matériaux des encadrements	sans encadrements
Matériaux des garde-corps	fonte
Escalier 1 : situation	à l'arrière
Escaliers en pendant	Non
1re volée différenciée	départ gironné
Nombre de volées par étage	2
Tour d'escalier	Non
Matériaux de l'escalier	pierre
Garde corps de l'escalier	fer forgé
Pavement	carrelage
Ascenseur	non
Verrières	Non
Type de passage	allée
Sas	Oui
Distribution des logements	par palier de l'escalier
Fonctions commerciales	boutiques désaffectées
Dépendances	cour partiellement couverte

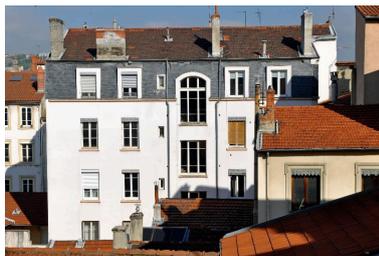
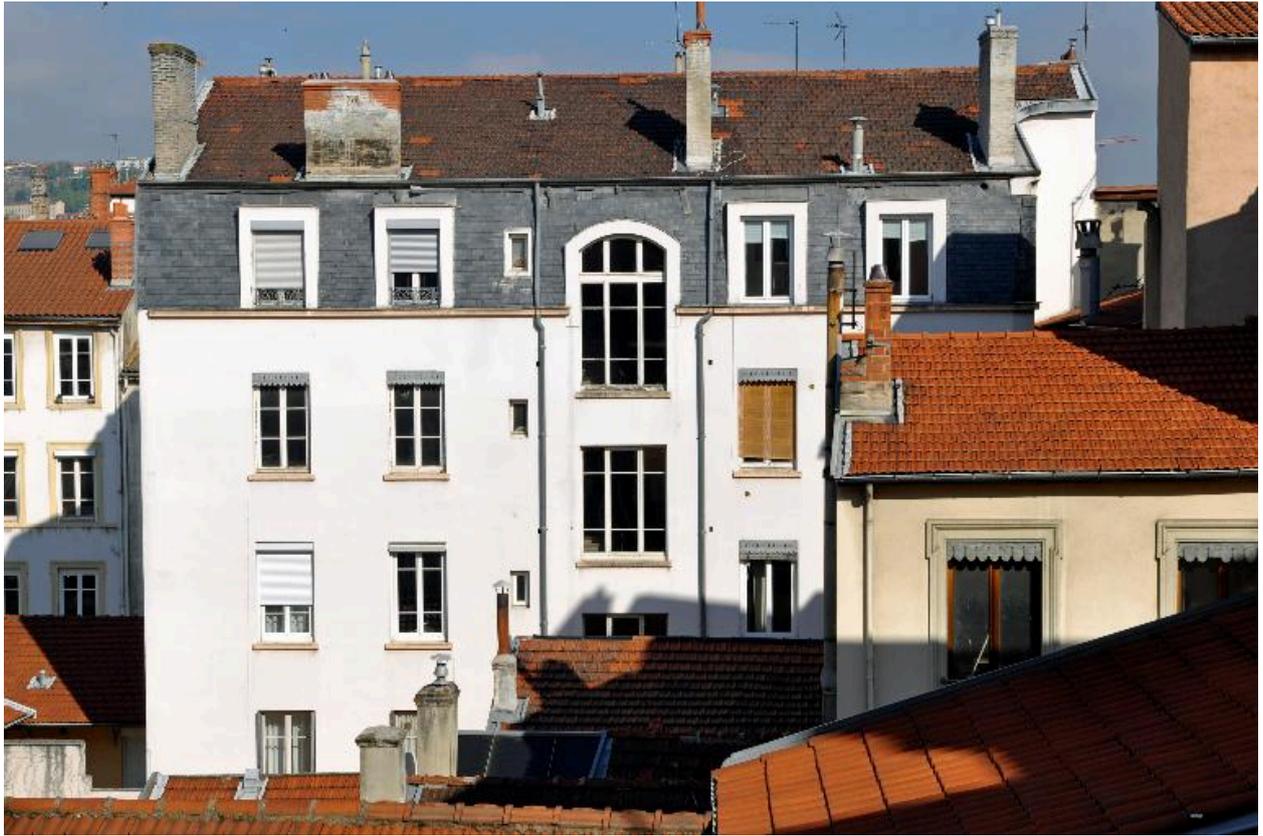
Vue générale, élévation sur cour
Phot. Catherine Guégan
IVR84_20176901066NUCA

Vue générale, élévation sur cour

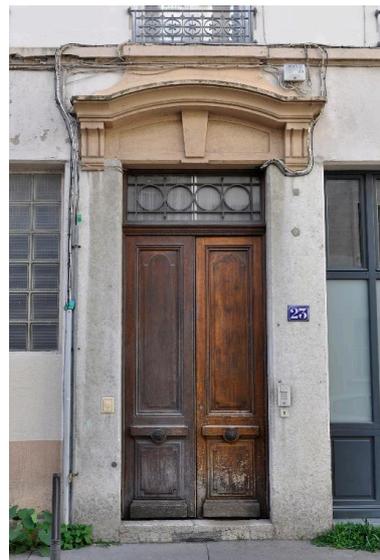
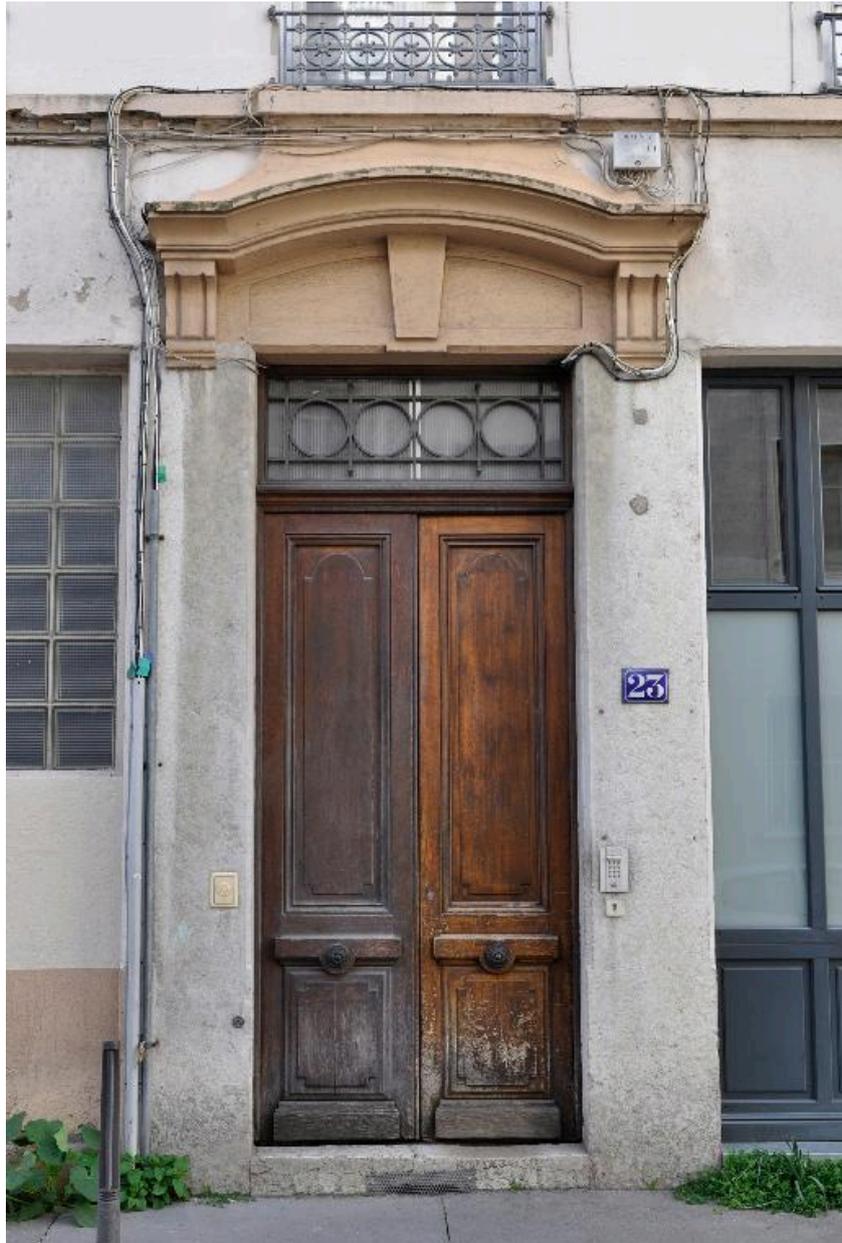
Vue rapprochée de la porte bâtarde,
fronton et imposte en ferronnerie
Phot. Catherine Guégan
IVR84_20176901067NUCA

Vue rapprochée de la porte bâtarde, fronton et imposte en ferronnerie

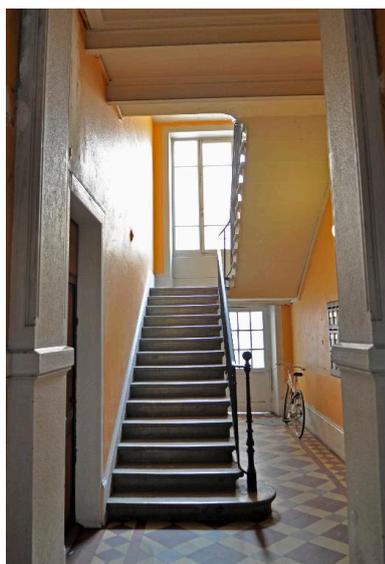
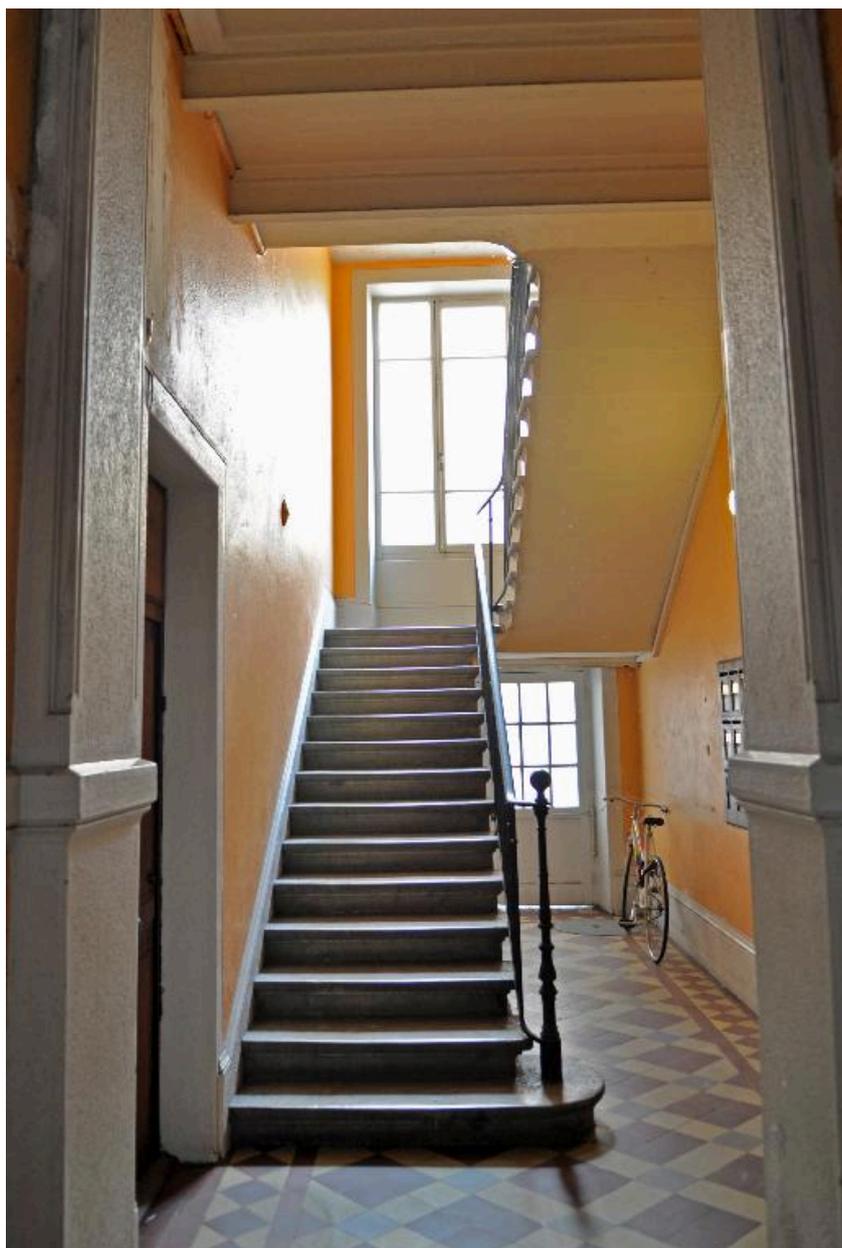
Vue intérieure, le départ de l'escalier
Phot. Catherine Guégan
IVR84_20176901068NUCA

Vue intérieure, le départ de l'escalier

Matériau(x) du gros-oeuvre, mise en oeuvre et revêtement : pierre, moellon, enduit ; résidu industriel en gros oeuvre enduit (?)
Matériau(x) de couverture : tuile mécanique, ardoise
Étage(s) ou vaisseau(x) : sous-sol, 3 étages carrés, étage de comble
Élévations extérieures : élévation à travées
Type(s) de couverture : toit à longs pans brisés
Escaliers : escalier dans-oeuvre : escalier tournant à retours avec jour, en maçonnerie
