Rhône-Alpes, Loire  
Cezay  
le Crozet  
2e ferme

## Ferme

Numéro de dossier : IA42001047

Cadre de l'étude : inventaire topographique Canton de Boën - Sail-sous-Couzan

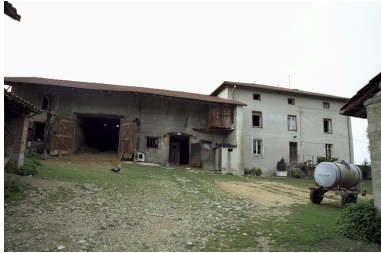
Phot. Thierry Monnet  
IVR82\_20044200602ZE

Vue d'ensemble du logis et de la grange-étable, depuis la cour.

La ferme se compose d'un logis contre lequel s'appuie la grange-étable prolongée par l'ancien logis avec en retour à l'ouest de petits bâtiments secondaires (clapier, garage). Un petit pigeonnier de bois occupe l'extrémité est de l'avant-toit de la grange-étable. L'angle sud-est de la cour est fermé par une porcherie, un hangar, une étable, le fournil et le bûcher. Les bâtiments sont en pisé enduit, avec sur le logis l'enduit blanc caractéristique de ce type d'édifice ; les encadrements de baies sont en bois (avec quelques piédroits en briques). Le logis est couvert d'un toit à croupes et la grange-étable d'un toit à longs pans en tuiles plates mécaniques. Les dépendances du côté sud de la cour et le fournil sont couverts de toits à longs pans, le reste des dépendances, d'appentis, en tuiles creuses.

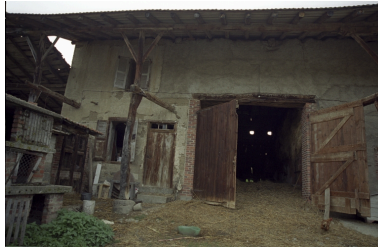
Phot. Thierry Monnet  
IVR82\_20044202022ZE

Ancien logis à l'ouest de la grange-étable, depuis la cour.

L'édifice occupe le site d'une ferme représentée sur le cadastre de 1826, mais qui a dû être totalement reconstruite vers le milieu du 19e siècle. Une habitation située à l'extrémité ouest de la grange-étable pourrait être le premier logis de cette nouvelle ferme ; le large avant toit et des poutres subsistantes laissent deviner l'existence d'une aître (pour le séchage) en façade. Cette ferme fut de nouveau remaniée et agrandie à l'extrême fin du siècle : les ouvertures de la grange-étable sont reprises avec des piédroits en brique et surtout un nouveau logis beaucoup plus vaste est édifié à son extrémité est.

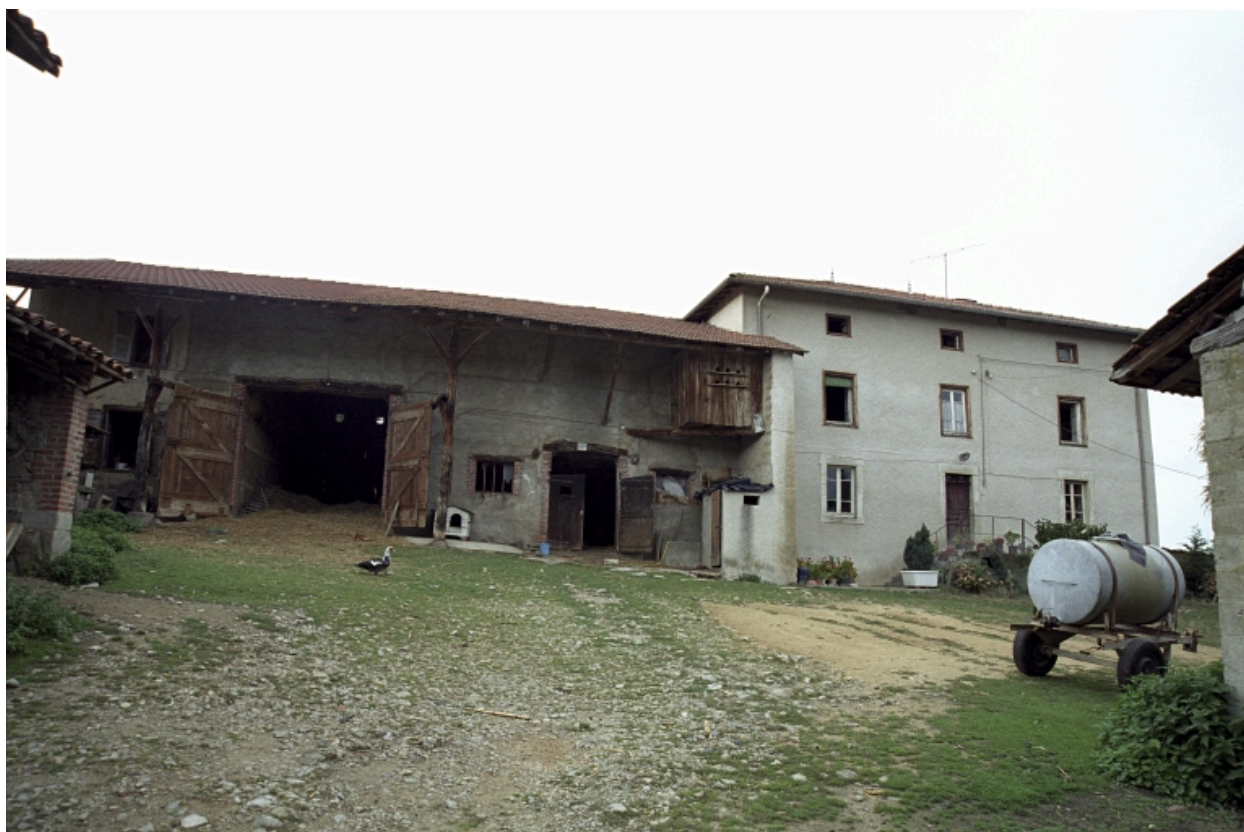
IVR82\_20044200602ZE

Vue d'ensemble du logis et de la grange-étable, depuis la cour.

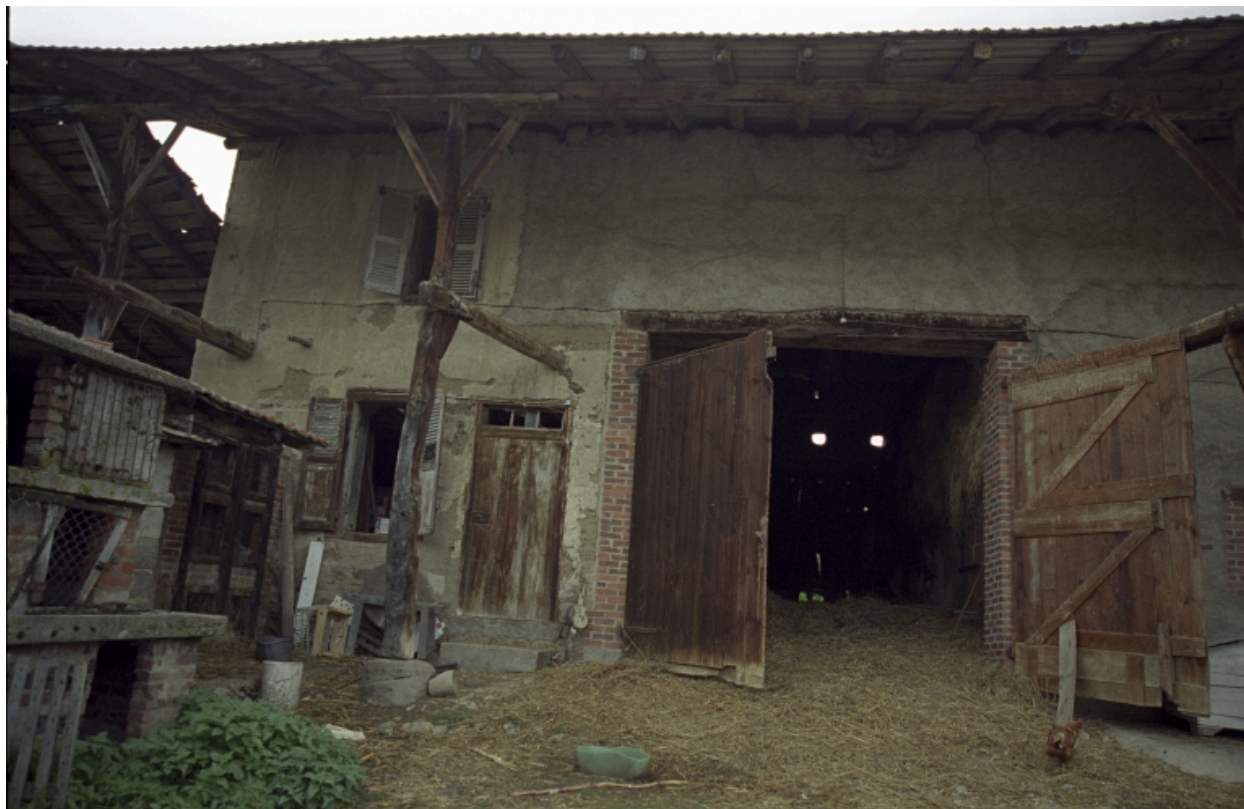
IVR82\_20044202022ZE

Ancien logis à l'ouest de la grange-étable, depuis la cour.
