Rhône-Alpes, Haute-Savoie  
Cusy  
Lachat  
chemin de Lachat

## Ferme

Numéro de dossier : IA74002555

Cadre de l'étude : inventaire topographique Inventaire du Parc naturel régional du Massif des Bauges

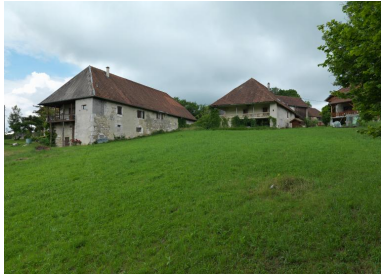
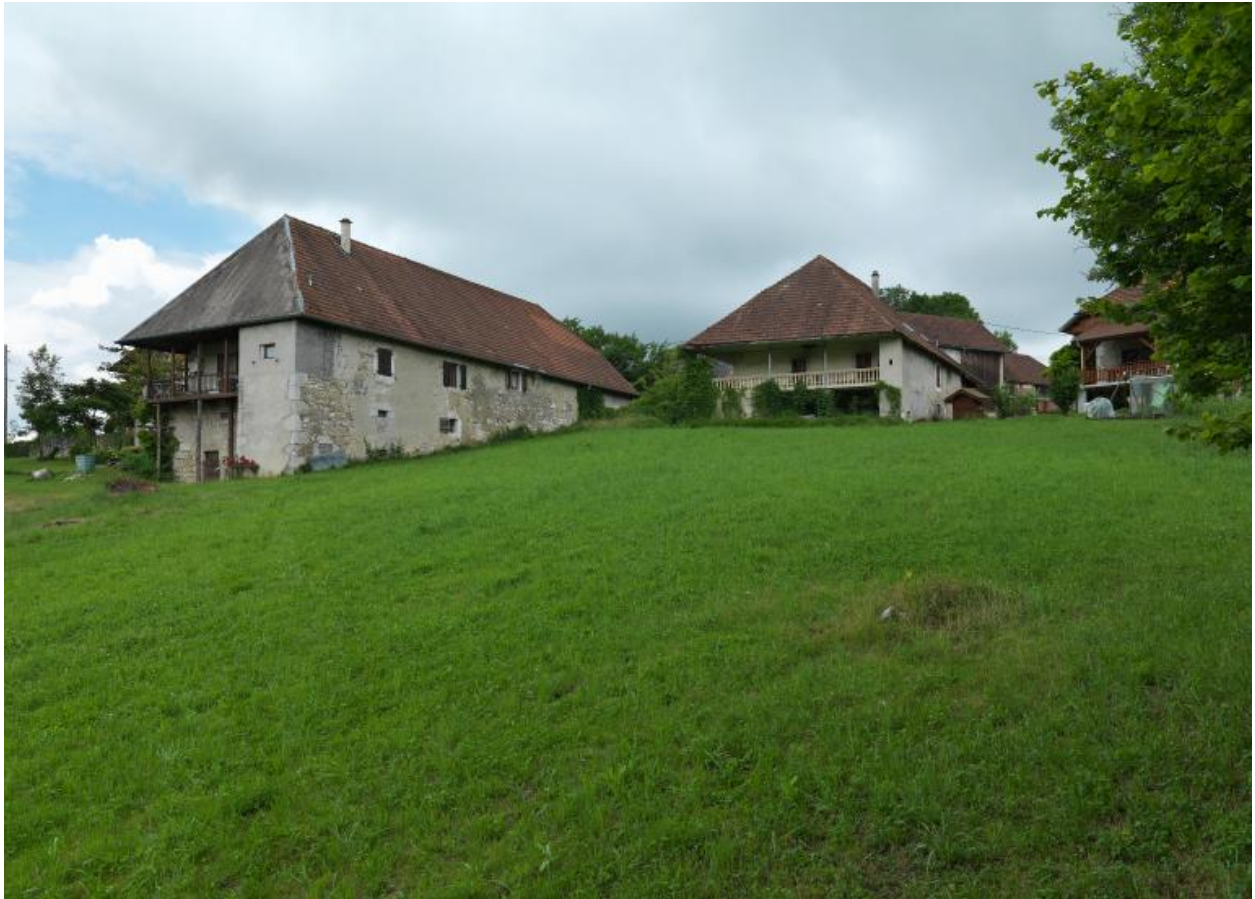
Vue d'ensemble de la  
ferme, à droite de la photo.  
Phot. Thierry Leroy  
IVR82\_20157402612NUCAQ

Vue d'ensemble de la ferme, à droite de la photo.

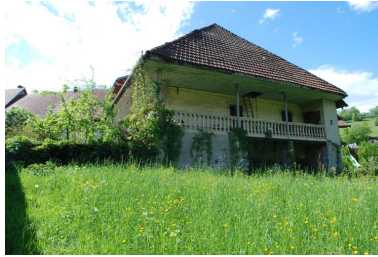
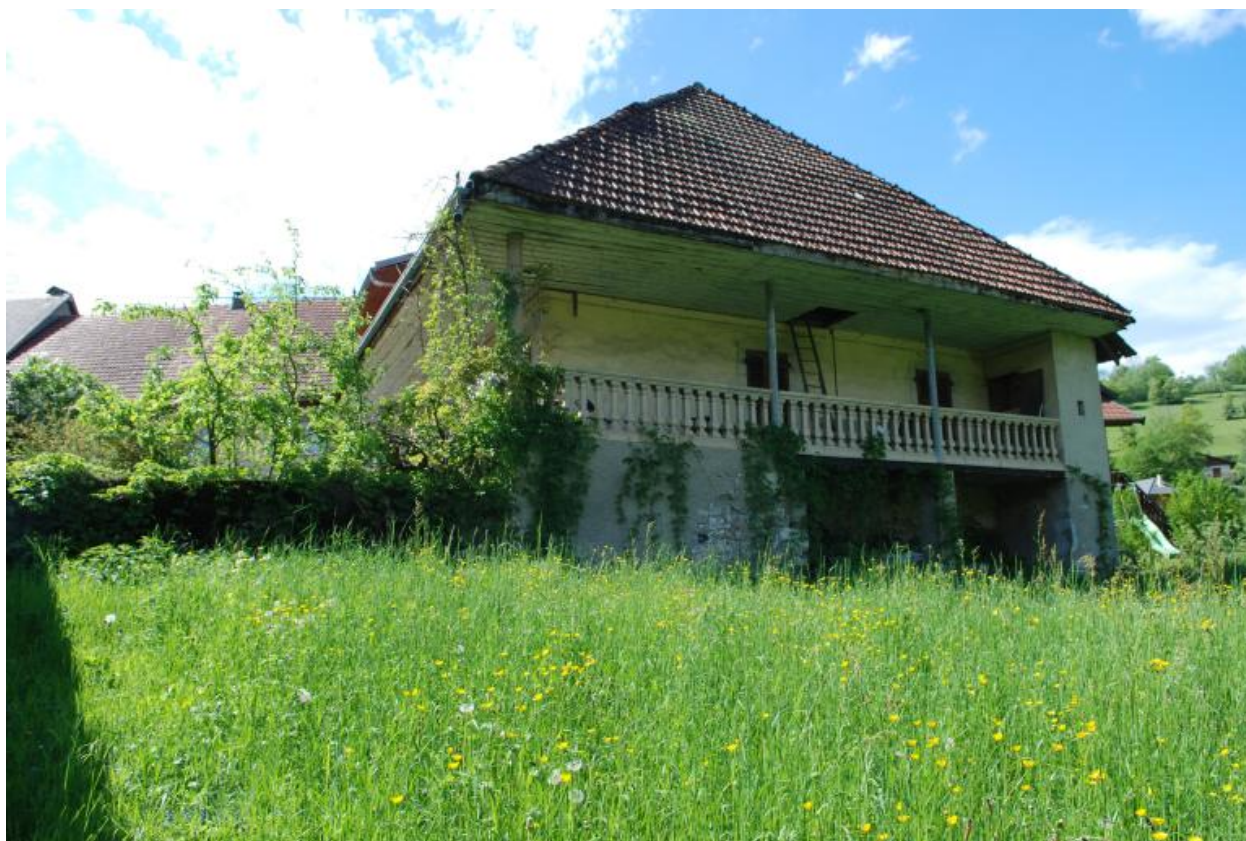
Vue d'ensemble du  
pignon est de la ferme.  
Phot. Thierry Monnet  
IVR84\_20187400358NUCA

Vue d'ensemble du pignon est de la ferme.

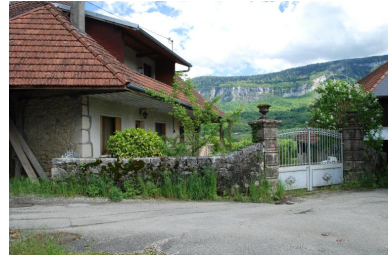
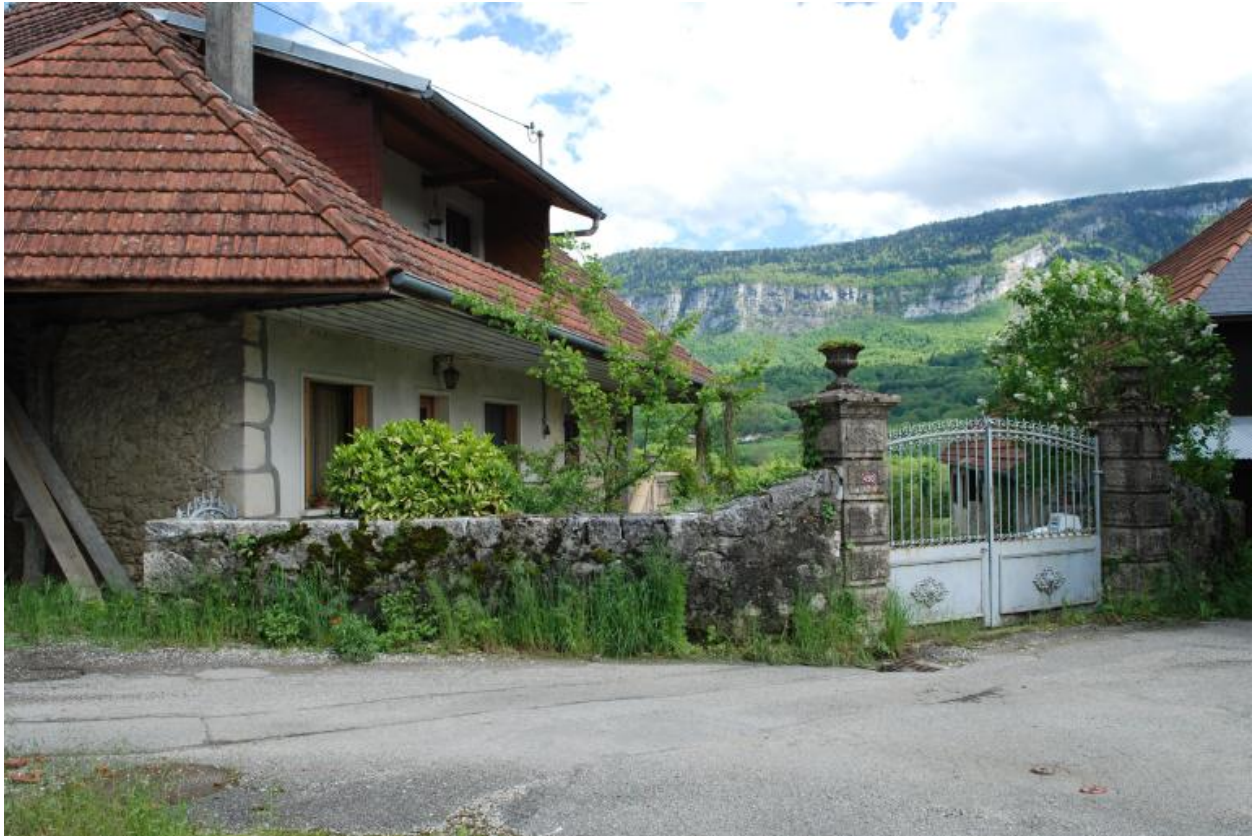
Vue d'ensemble de trois-  
quarts avant gauche.  
Phot. Thierry Monnet  
IVR84\_20187400359NUCA

Vue d'ensemble de trois-quarts avant gauche.

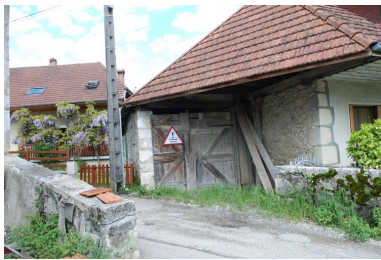
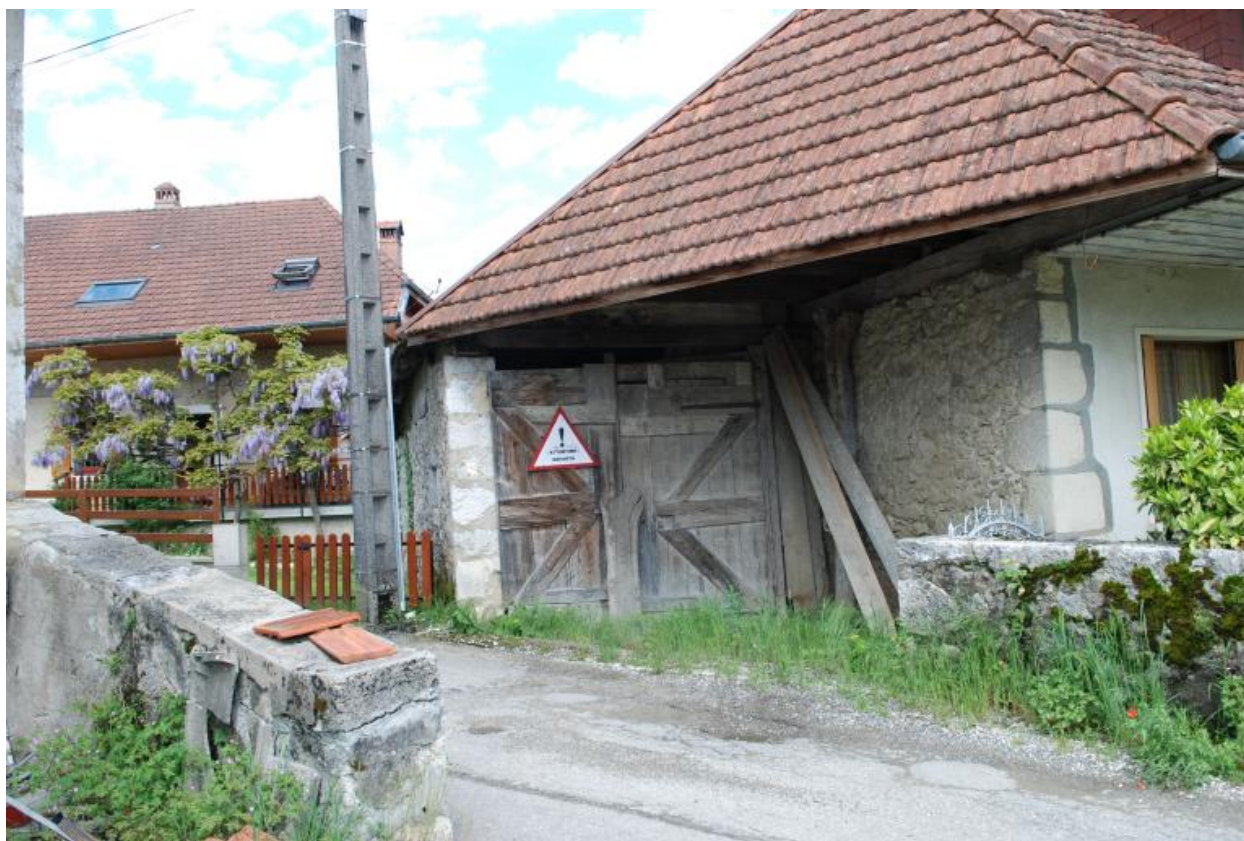
Détail ouest de la façade principale.  
Phot. Thierry Monnet  
IVR84\_20187400360NUCA

Détail ouest de la façade principale.

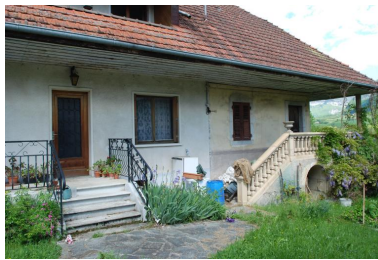
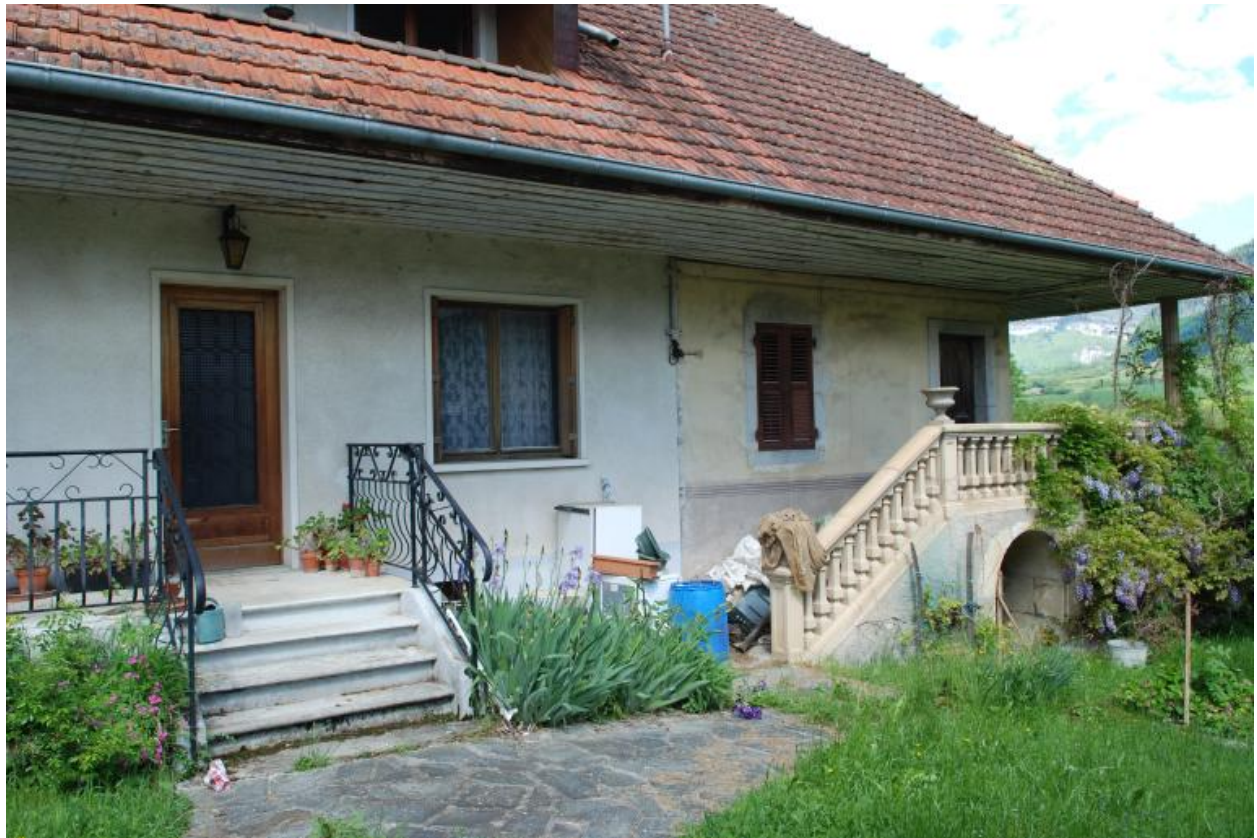
Détail est de la façade principale.  
Phot. Thierry Monnet  
IVR84\_20187400361NUCA

Détail est de la façade principale.
