Rhône-Alpes, Haute-Savoie
Cusy
la Couillaz

Ferme

Numéro de dossier : IA74002571

Cadre de l'étude : inventaire topographique Inventaire du Parc naturel régional du Massif des Bauges

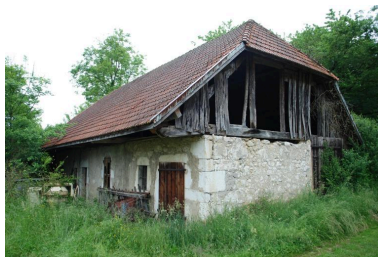
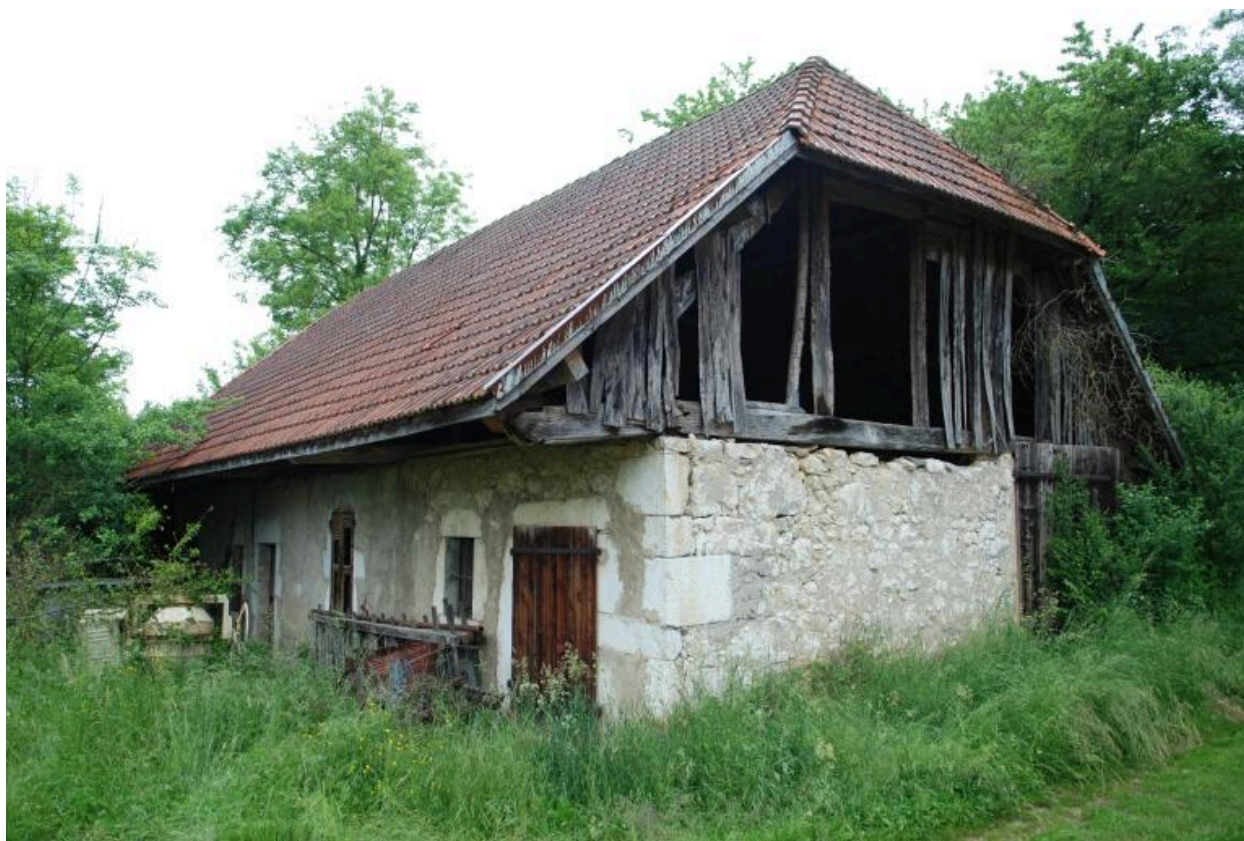
Vue d'ensemble de
trois-quarts avant droit.
Phot. Thierry Monnet
IVR84_20197400053NUCA

Vue d'ensemble de trois-quarts avant droit.

La ferme est de type à juxtaposition en ligne avec sa façade principale orientée au nord-est. De gauche à droite, en étant face à cette dernière, nous rencontrons deux pièces en enfilade dont la première ouvrait sur un balcon aujourd'hui disparu. Plus à droite, deux autres pièces en enfilade dont la première, la cuisine, est accessible par une porte encadrée d'une fenêtre et abrite un évier des années 1950 ; un placard traversant est compris dans le mur de séparation avec la pièce arrière. Depuis la cuisine, une porte est percée dans son mur droit pour accéder à une chambre éclairée par une baie située en façade principale. Depuis la pièce arrière de la cuisine, une chambre, une porte percée dans le mur droit ouvre sur un espace, vraisemblablement une cave avec jour. Enfin à l'extrême droite de la ferme se trouve également deux espaces adossés ; le premier, accessible par une double porte en façade avant, est une étable ; le second est une grange-remise accessible par le mur pignon droit par le biais d'une double porte.

La ferme, enduite à pierre vue, est construite en moellons de calcaire, matériau également utilisé pour l'encadrement en pierre de taille des baies ; une pierre du piédroit droit de l'étable est commune avec la chaîne d'angle adjacente et son piédroit gauche est monolithe. Les pignons reçoivent en partie haute un bardage bois vertical. La toiture à longs pans et demi-croupes est couverte de tuiles plates mécaniques, et procure, par extension, un large débord au droit de la façade principale.

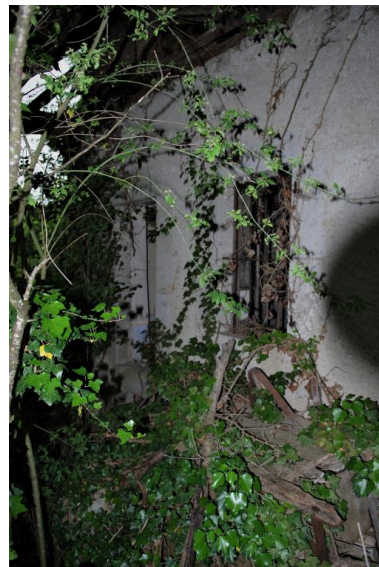
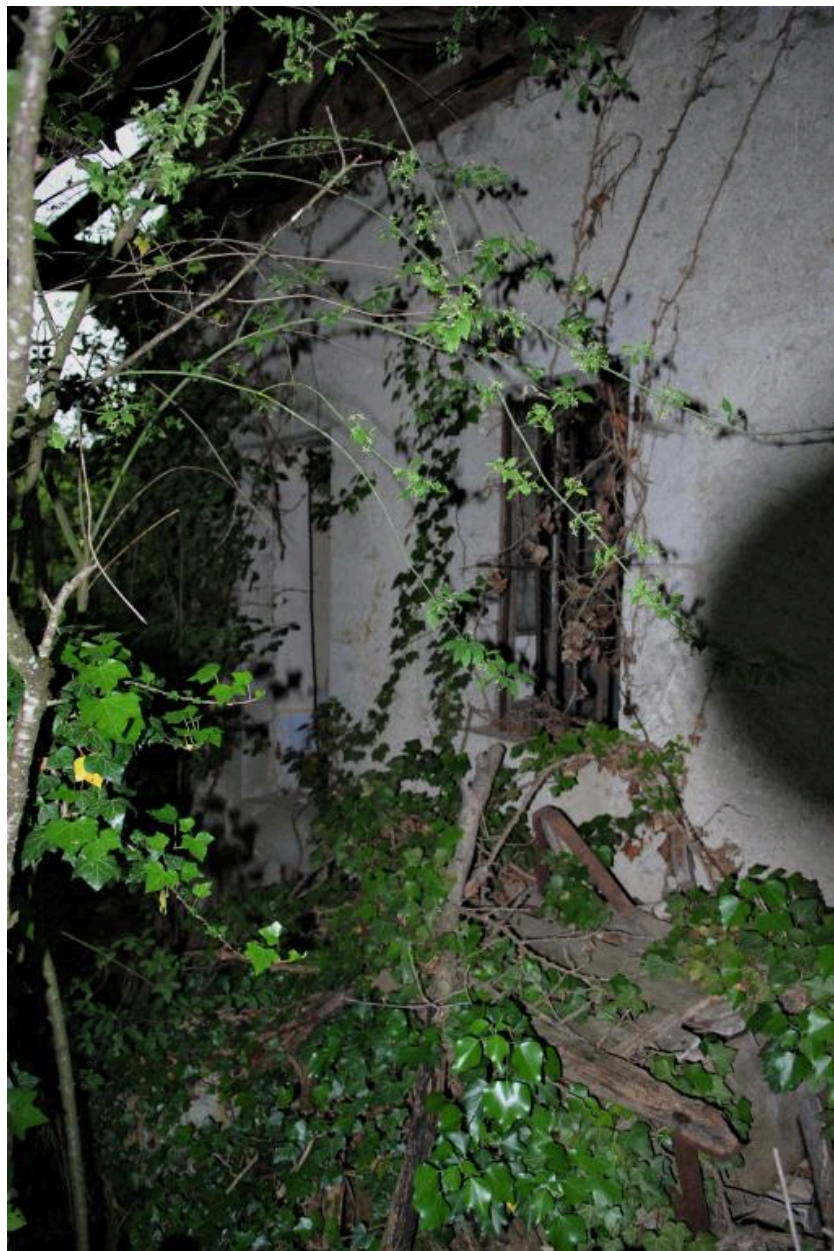
Détail de l'extrémité gauche de la
façade principale, entrée de pièce.
Phot. Thierry Monnet
IVR84_20197400054NUCA

Détail de l'extrémité gauche de la façade principale, entrée de pièce.

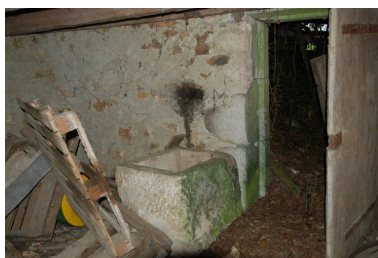
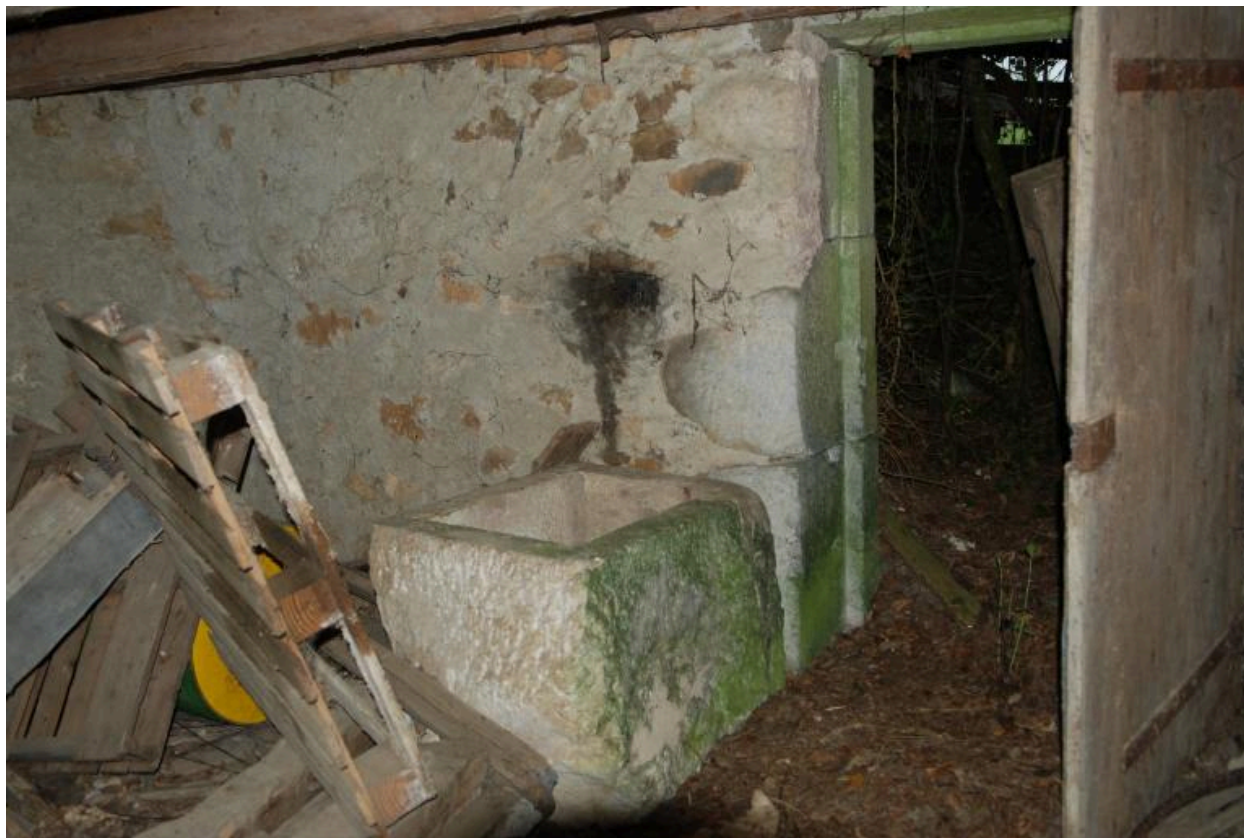
Vue intérieure de la cave avec
le bloc en calcaire (saloir ?)
Phot. Thierry Monnet
IVR84_20197400056NUCA

Vue intérieure de la cave avec le bloc en calcaire (saloir ?)

Sous la première travée de gauche, se trouve une cave plafonnée, accessible par une porte située en façade avant et éclairée de deux jours aménagés dans le mur pignon gauche. Cette cave abrite un bassin en pierre calcaire monolithe et rectangulaire (un saloir ?).

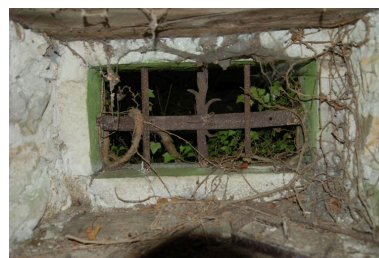
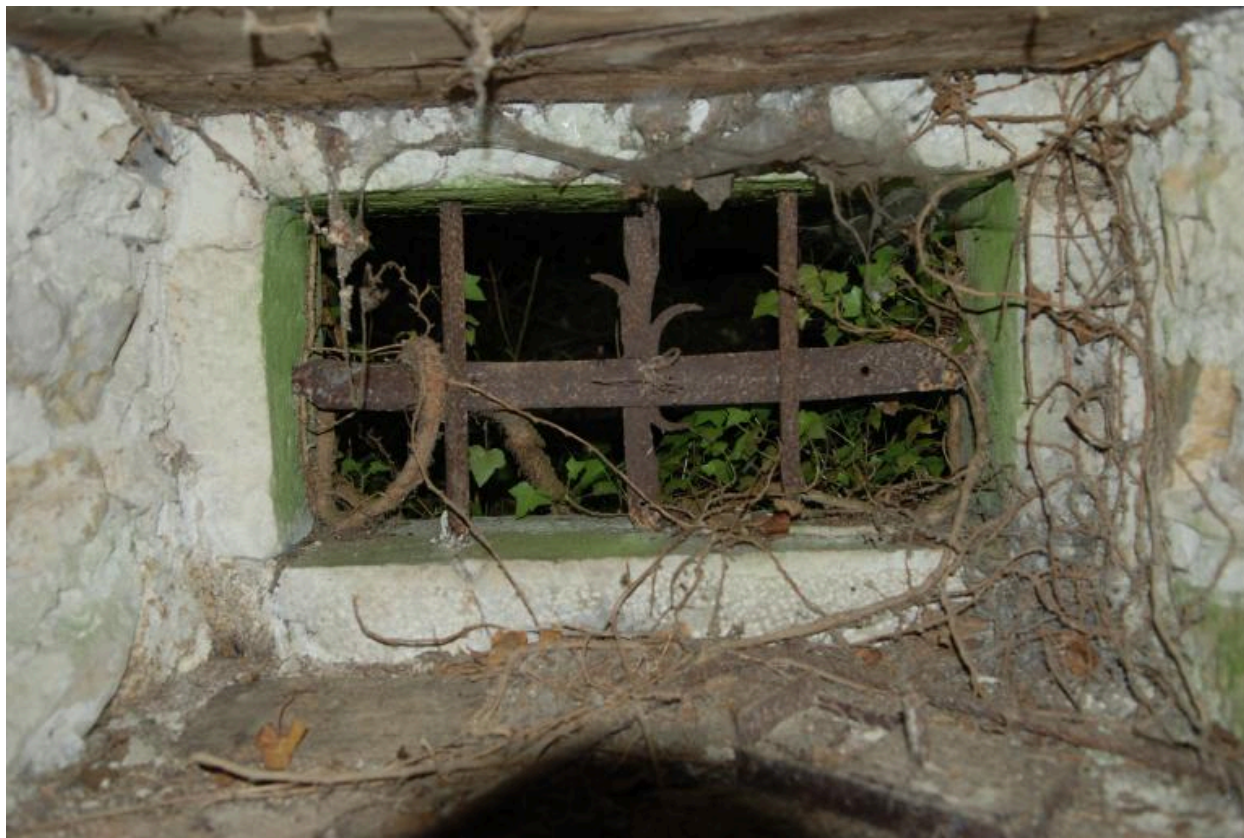
Jour avec barreaux en fer forgé.
Phot. Thierry Monnet
IVR84_20197400057NUCA

Jour avec barreaux en fer forgé.

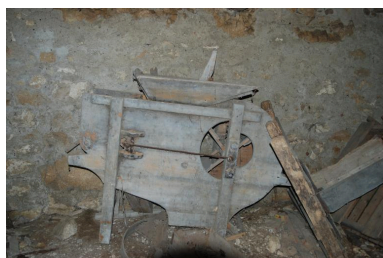
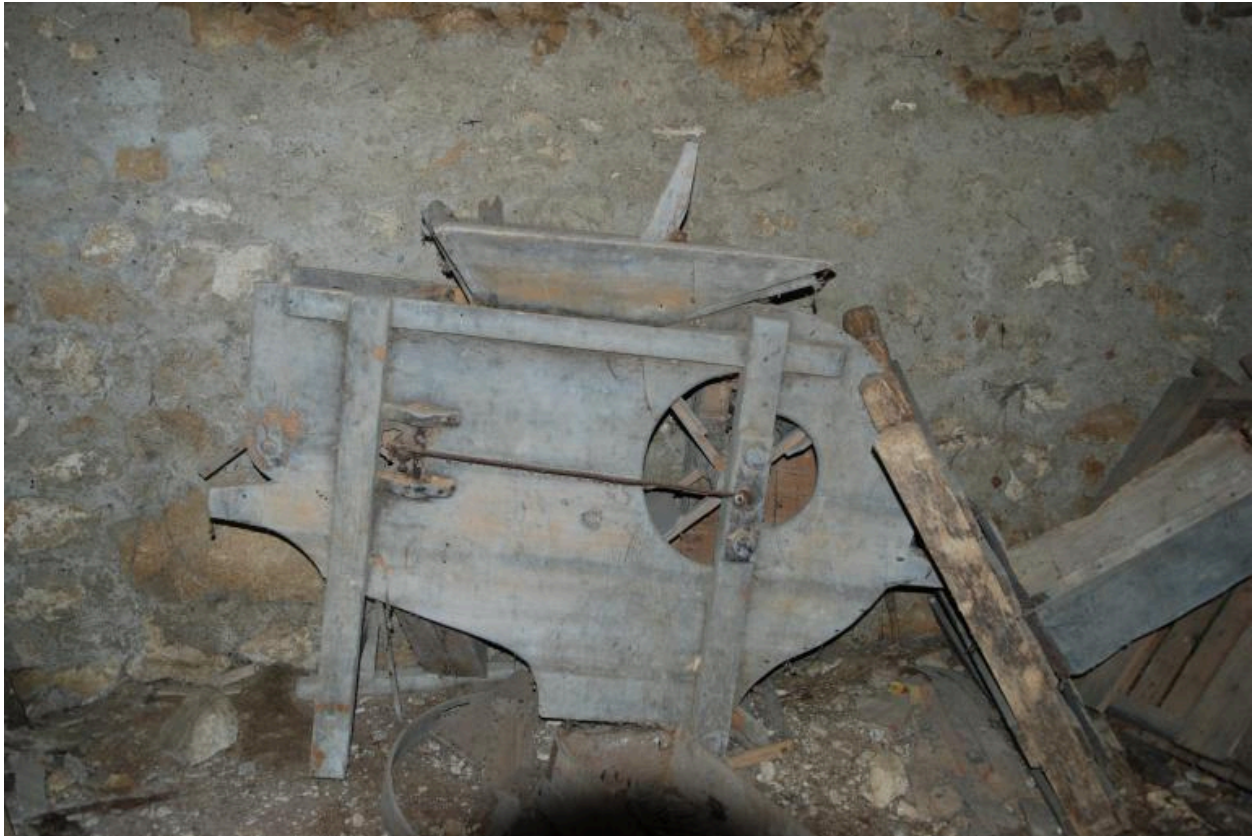
Vanneuse dans l'étable
Phot. Thierry Monnet
IVR84_20197400058NUCA

Vanneuse dans l'étable

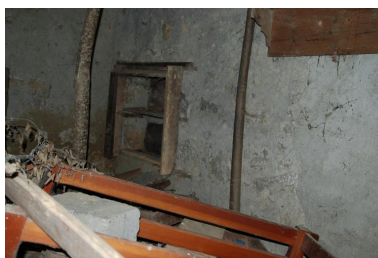
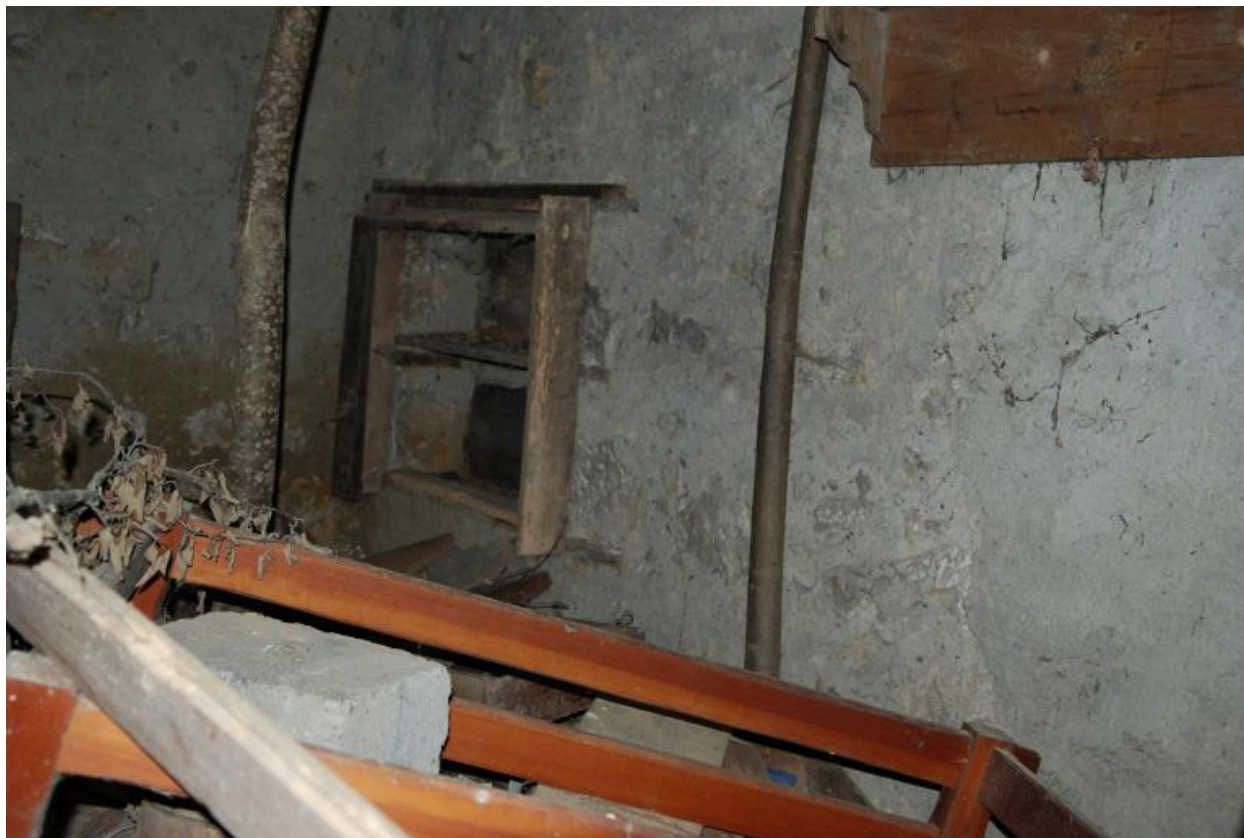
Placard mural.
Phot. Thierry Monnet
IVR84_20197400059NUCA

Placard mural.

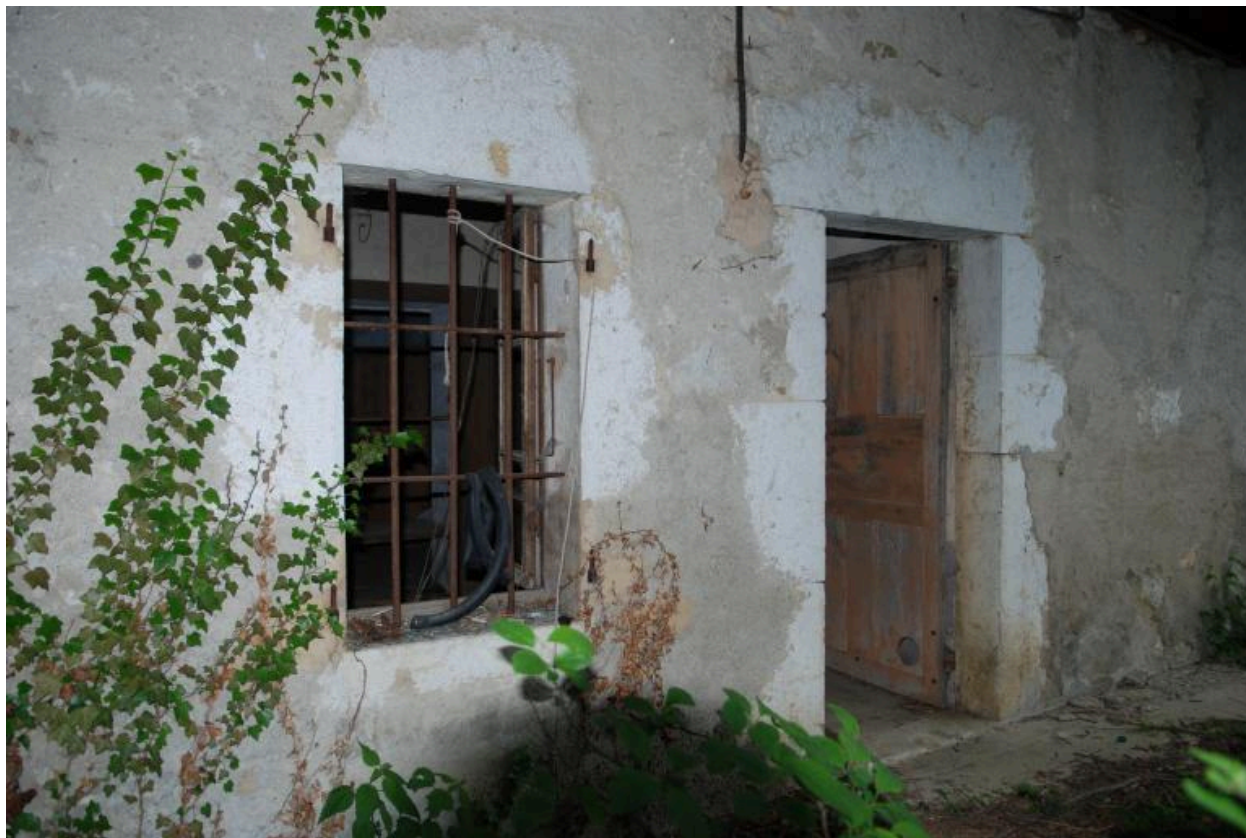
Détail de la partie centrale
de la façade, porte d'entrée
Phot. Thierry Monnet
IVR84_20197400055NUCA

Détail de la partie centrale de la façade, porte d'entrée
