Rhône-Alpes, Haute-Savoie
Cusy
la Couillaz

Ferme

Numéro de dossier : IA74002571

Cadre de l'étude : inventaire topographique Inventaire du Parc naturel régional du Massif des Bauges

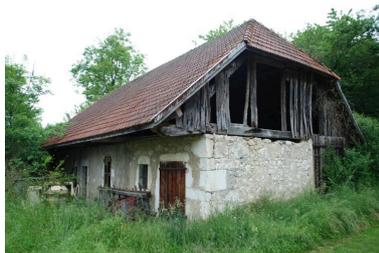
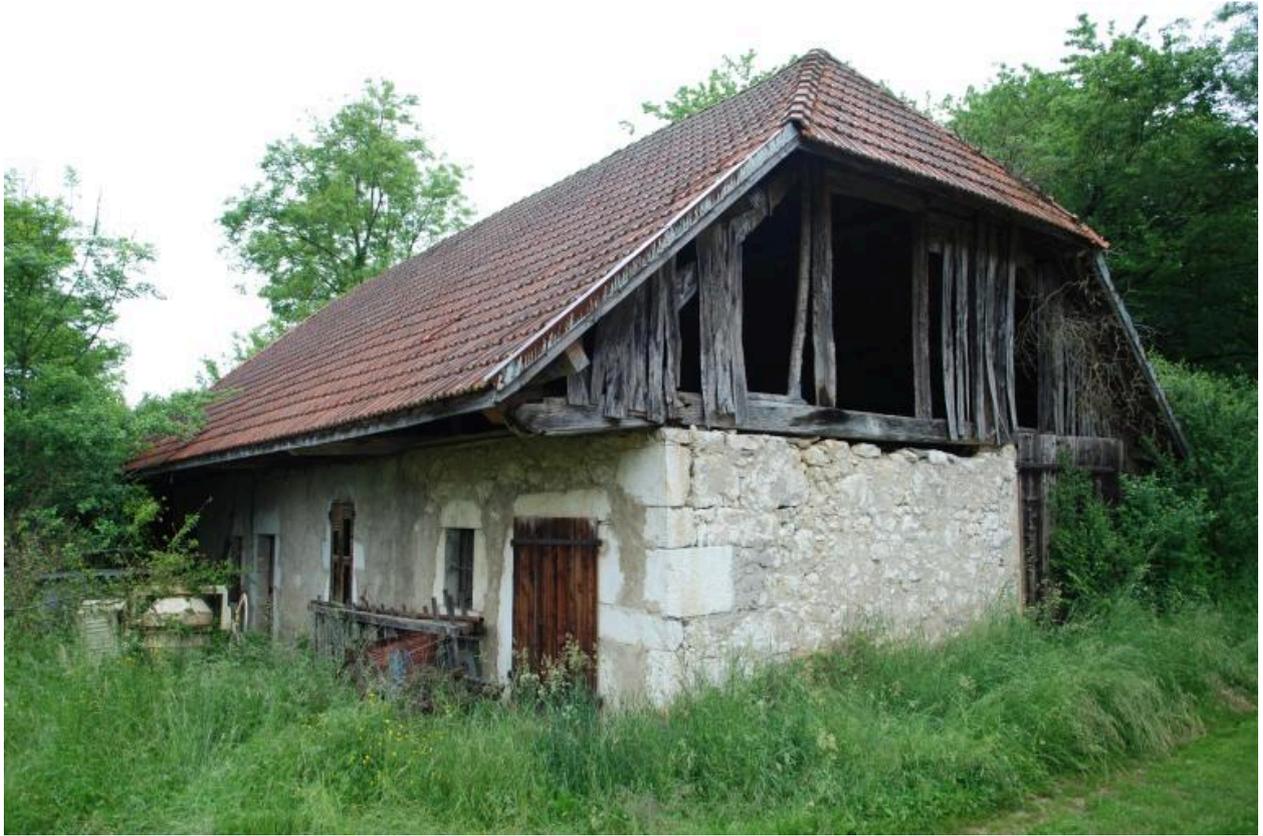
Vue d'ensemble de
trois-quarts avant droit.
Phot. Thierry Monnet
IVR84_20197400053NUCA

Vue d'ensemble de trois-quarts avant droit.

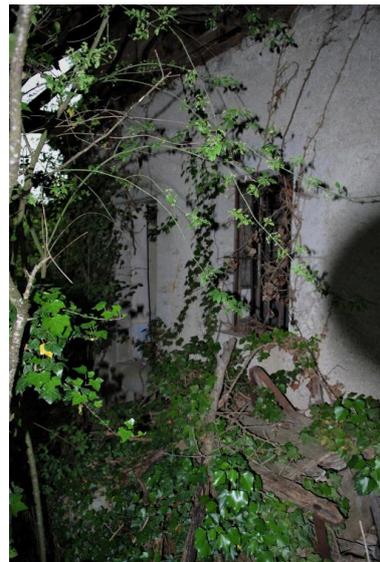
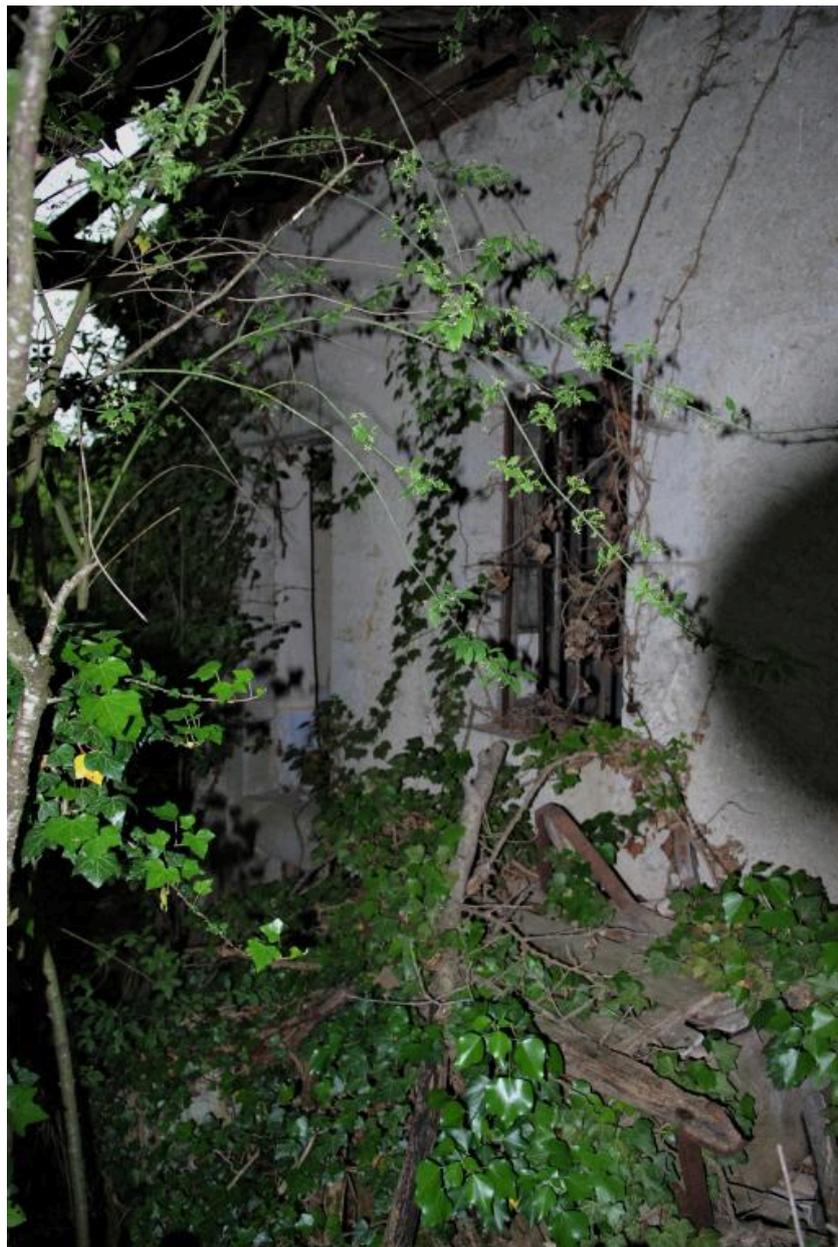
Détail de l'extrémité gauche de la
façade principale, entrée de pièce.
Phot. Thierry Monnet
IVR84_20197400054NUCA

Détail de l'extrémité gauche de la façade principale, entrée de pièce.

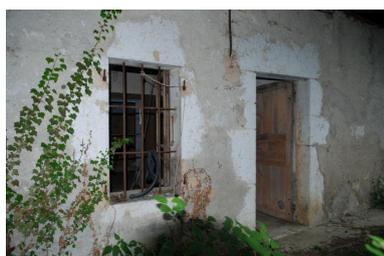
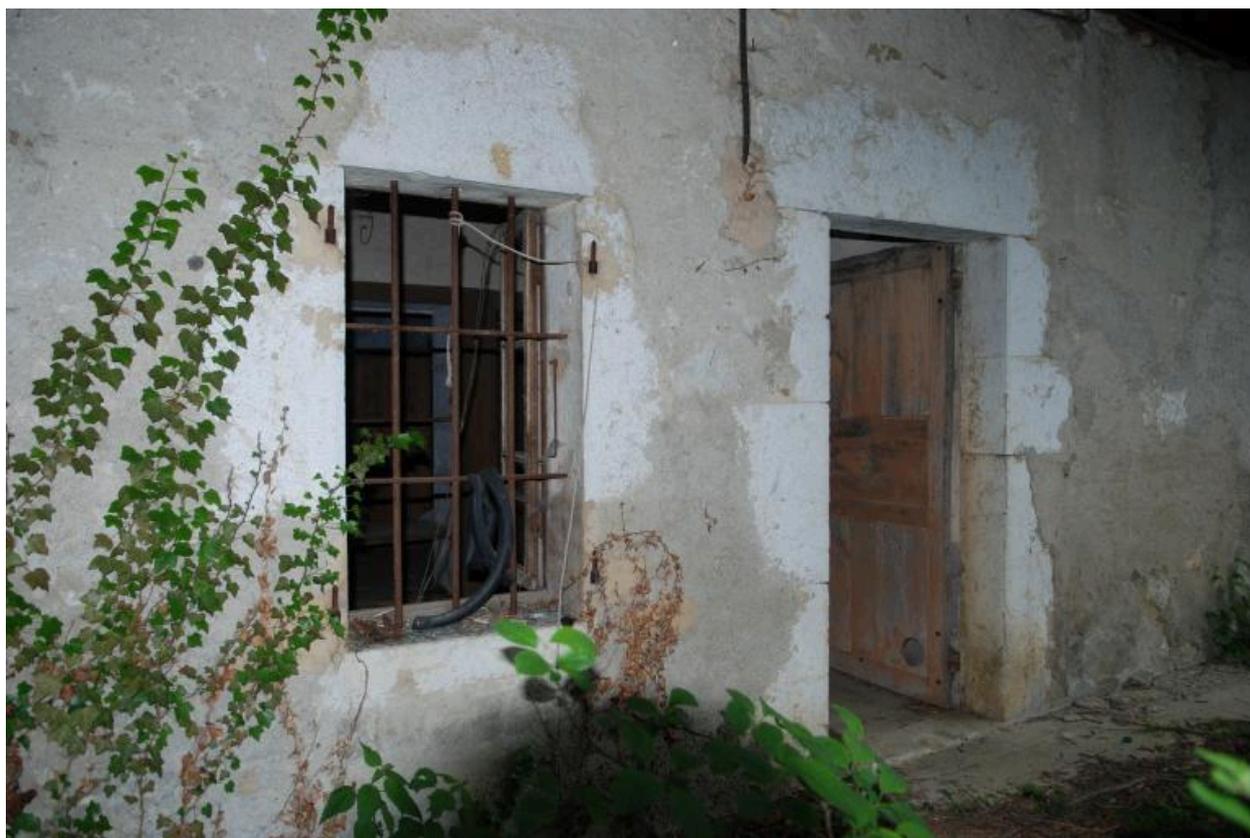
Détail de la partie centrale
de la façade, porte d'entrée
Phot. Thierry Monnet
IVR84_20197400055NUCA

Détail de la partie centrale de la façade, porte d'entrée

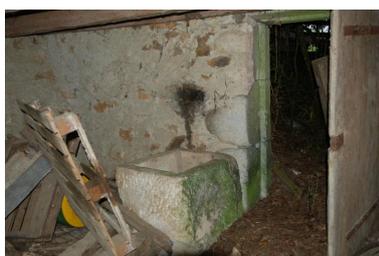
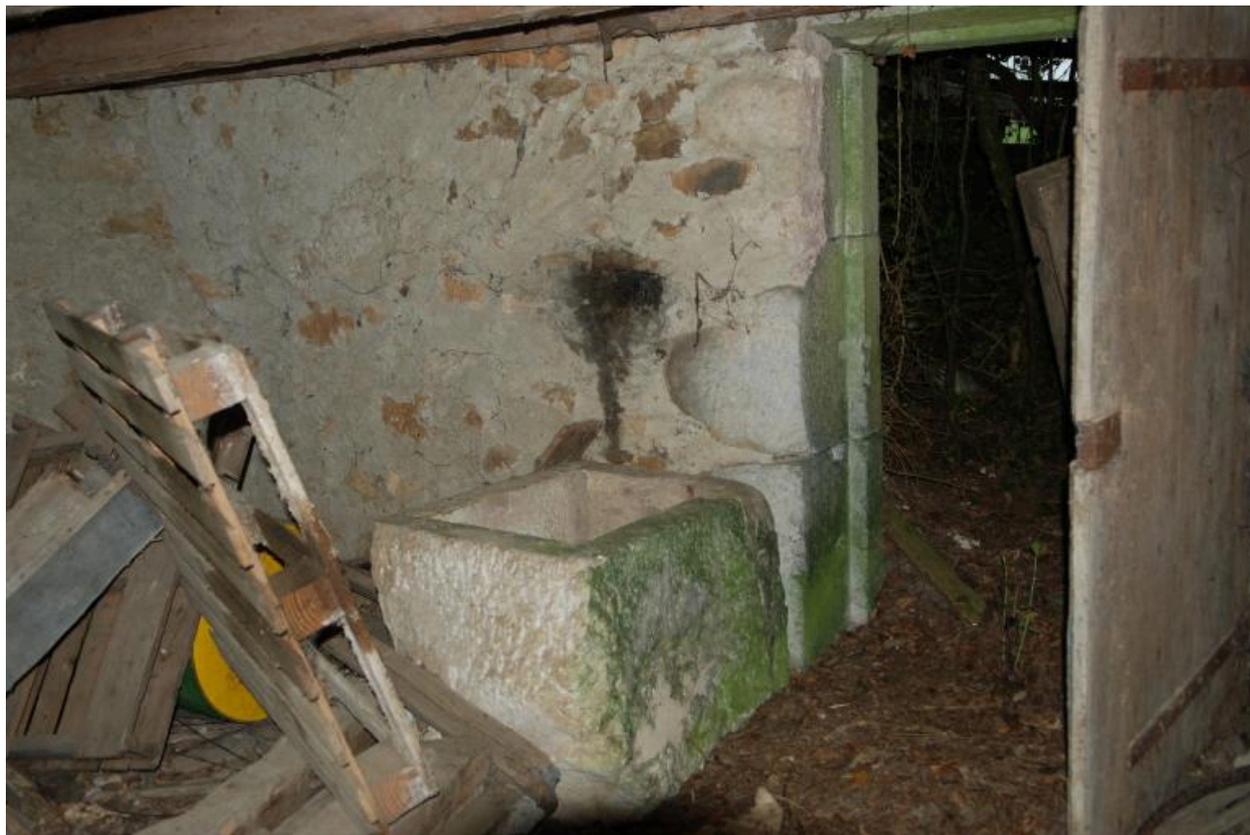
Sous la première travée de gauche, se trouve une cave plafonnée, accessible par une porte située en façade avant et éclairée de deux jours aménagés dans le mur pignon gauche. Cette cave abrite un bassin en pierre calcaire monolithe et rectangulaire (un saloir ?).

Vue intérieure de la cave avec
le bloc en calcaire (saloir ?)
Phot. Thierry Monnet
IVR84_20197400056NUCA

Vue intérieure de la cave avec le bloc en calcaire (saloir ?)

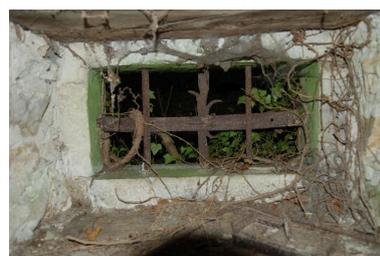
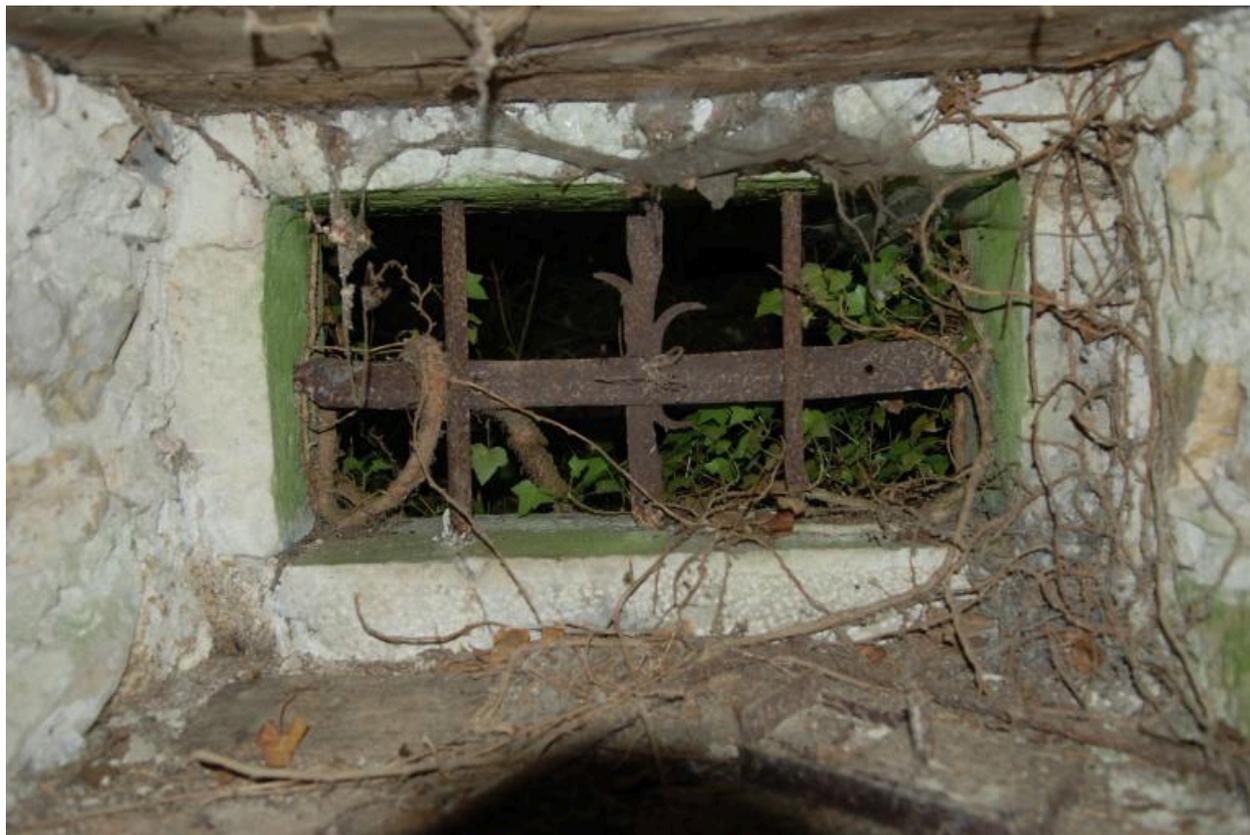
Jour avec barreaux en fer forgé.
Phot. Thierry Monnet
IVR84_20197400057NUCA

Jour avec barreaux en fer forgé.

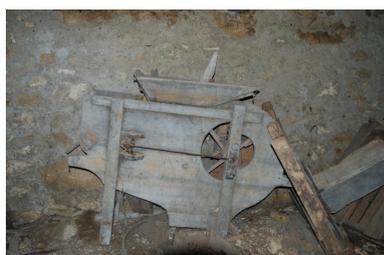
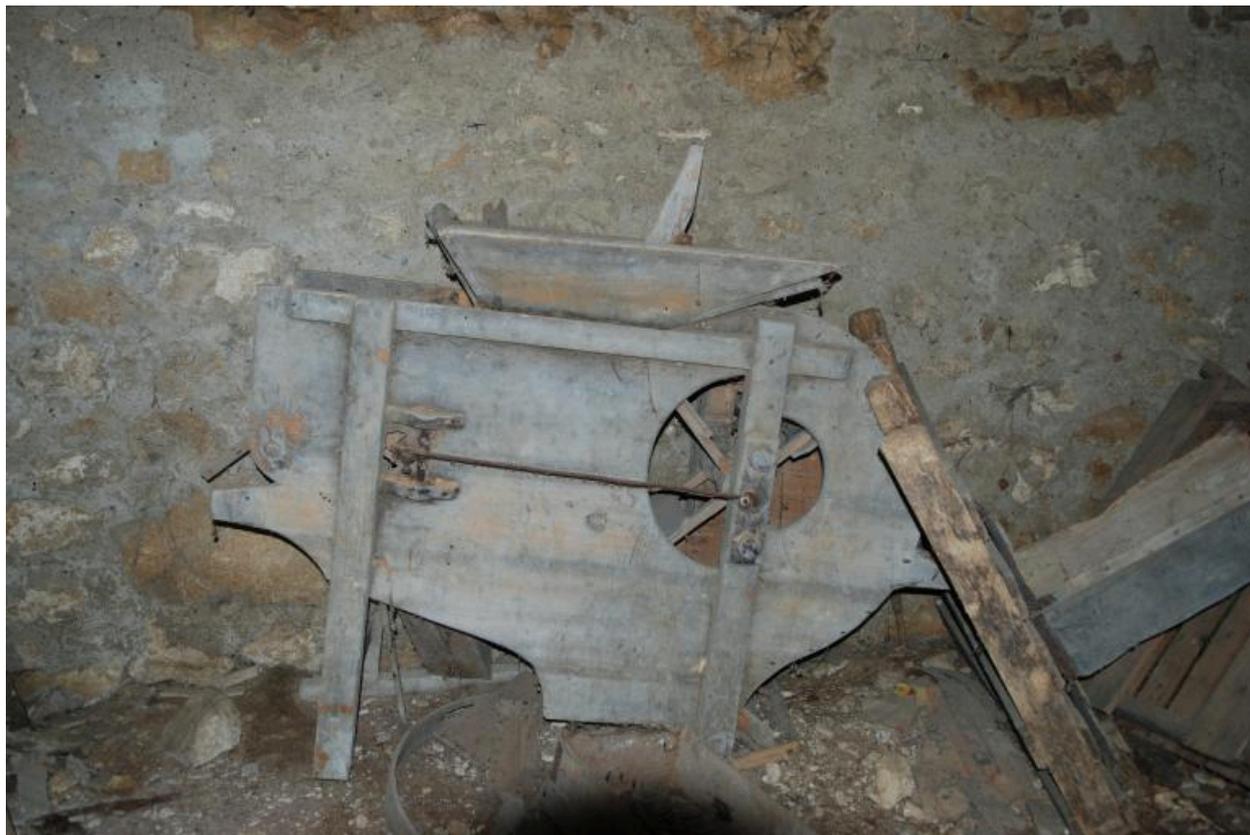
Vanneuse dans l'étable
Phot. Thierry Monnet
IVR84_20197400058NUCA

Vanneuse dans l'étable

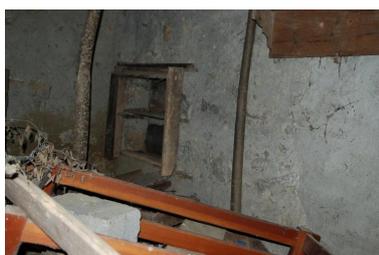
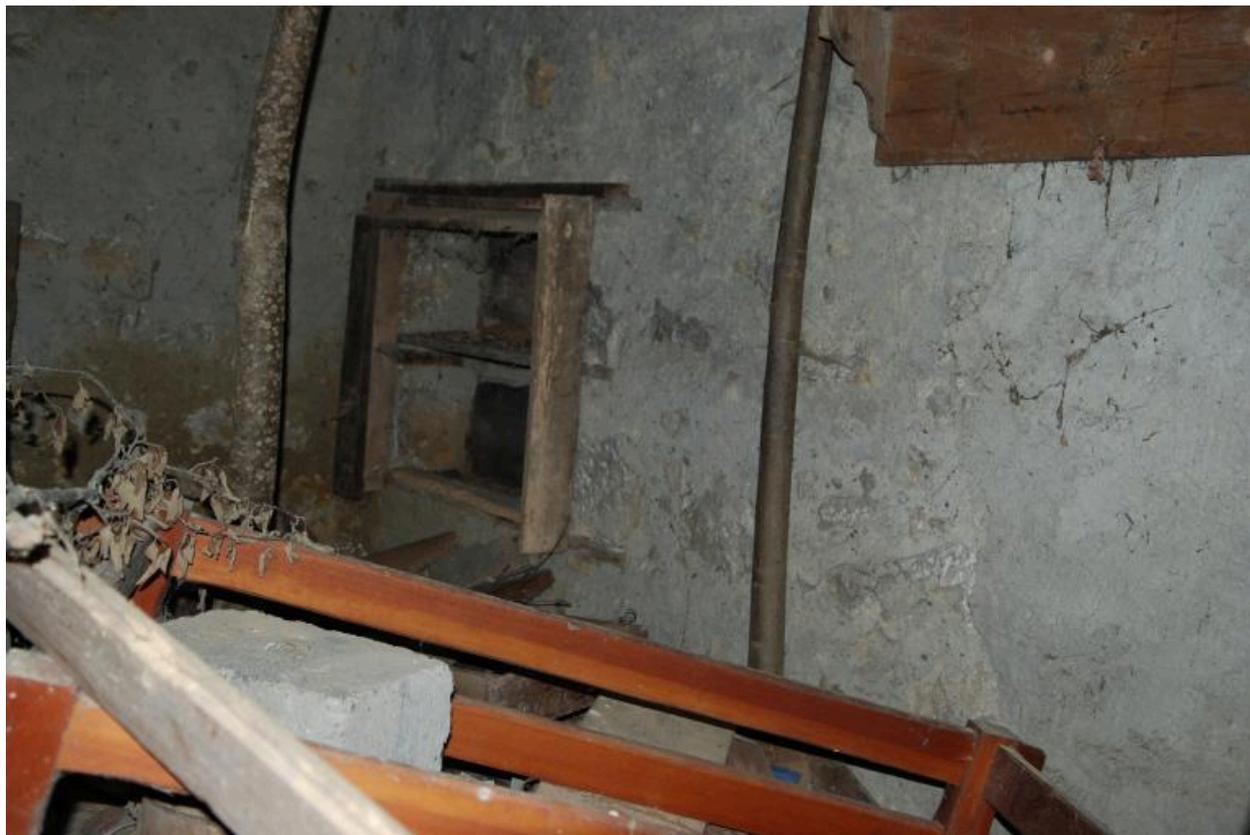
Placard mural.
Phot. Thierry Monnet
IVR84_20197400059NUCA

Placard mural.
