Rhône-Alpes, Haute-Savoie  
Doussard  
Verthier  
chemin de la Tour

## Scierie dite moulin de Verthier

Numéro de dossier : IA74001484

Cadre de l'étude : inventaire topographique Inventaire du Parc naturel régional du Massif des Bauges

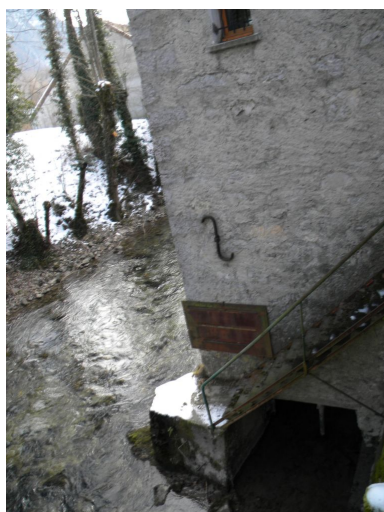
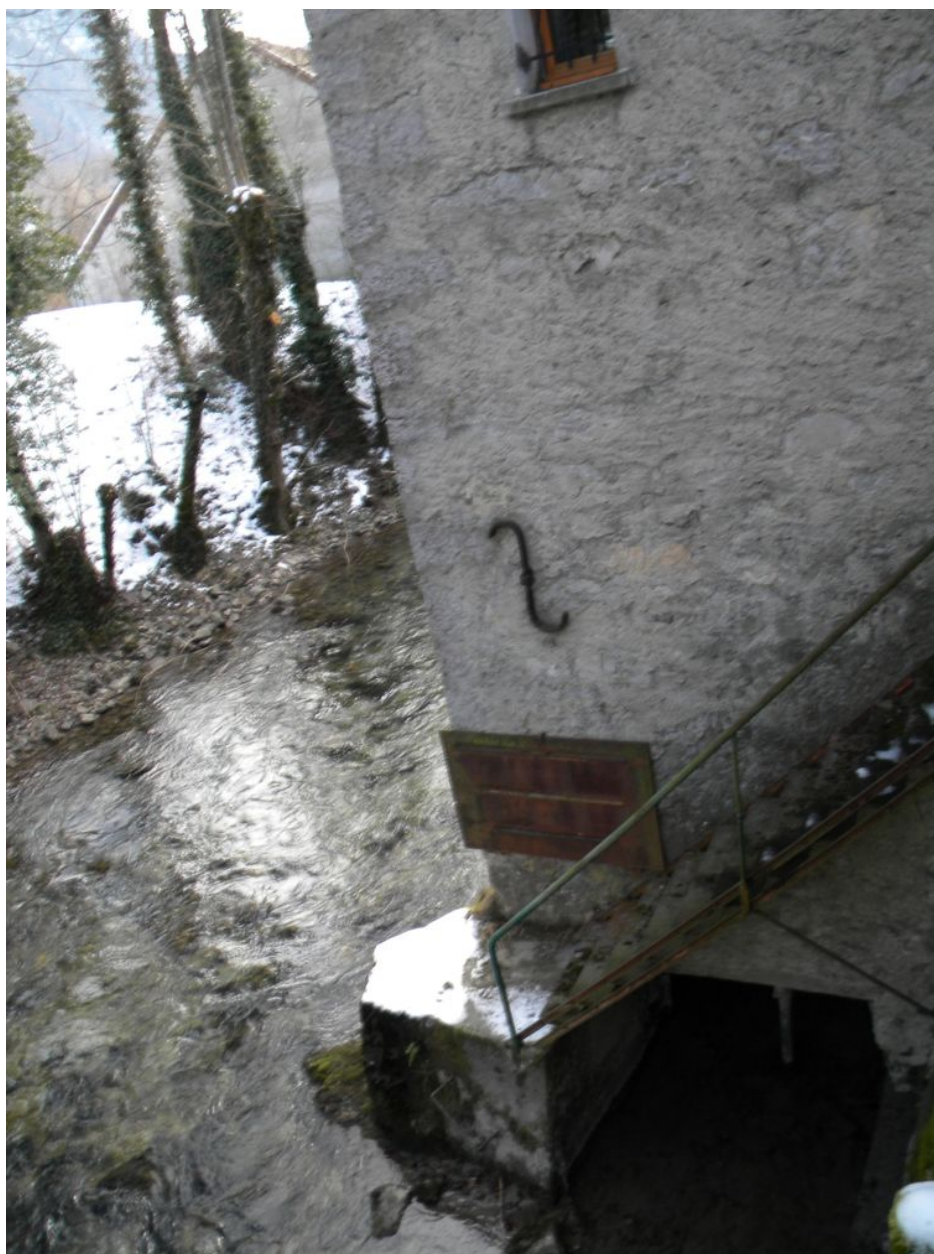
Vue de la sortie du canal sous le bâtiment.  
Phot. Jérôme Daviet  
IVR82\_20107400848NUCA

Vue de la sortie du canal sous le bâtiment.

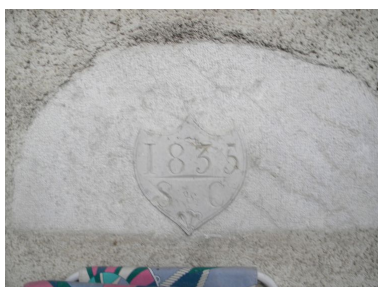
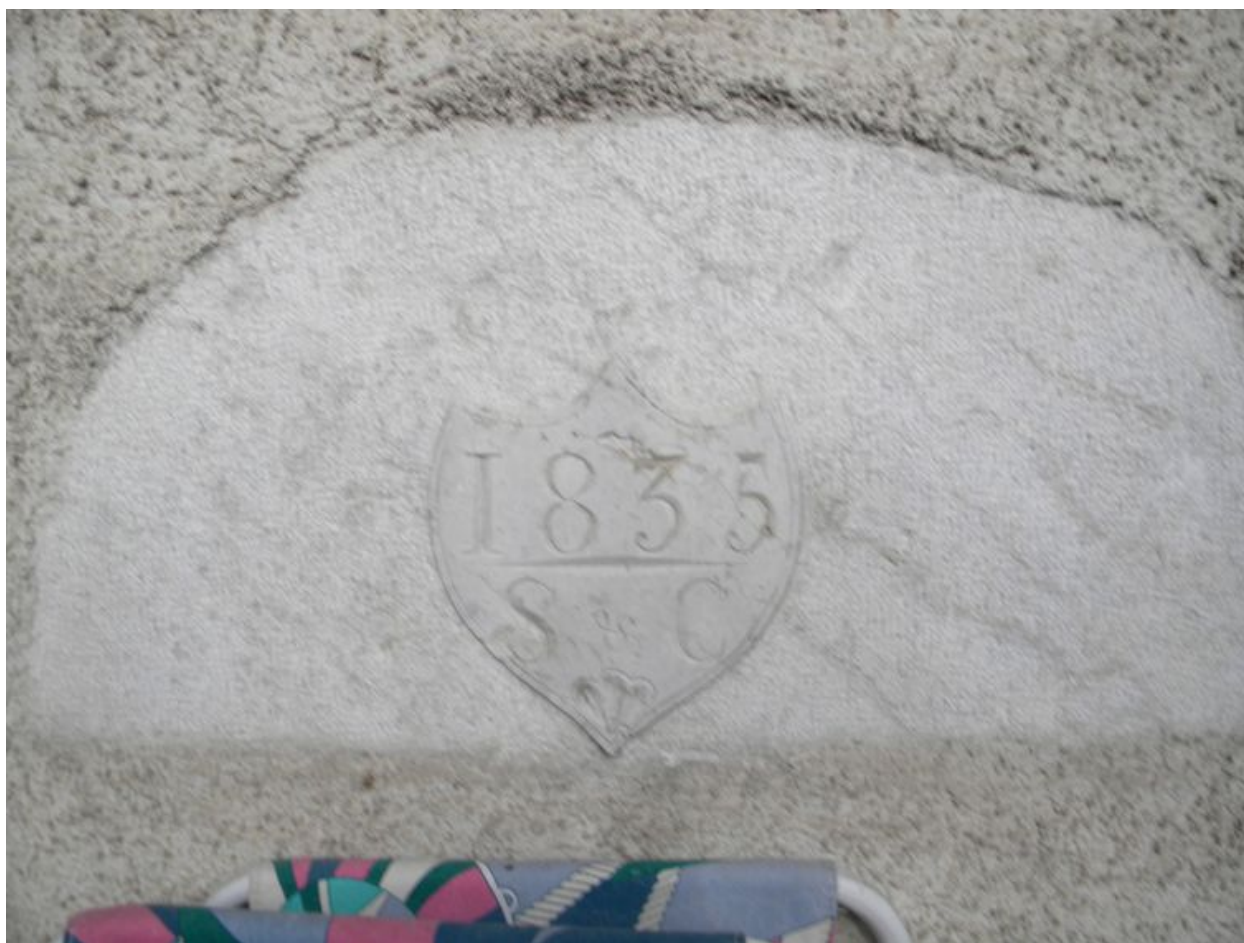
Linteau de porte avec inscription 1835 SC.  
Phot. Jérôme Daviet  
IVR82\_20107400849NUCA

Linteau de porte avec inscription 1835 SC.

Le bâtiment de l'ancienne scierie présente une architecture comparable aux fermes à juxtaposition. Les murs, probablement en moellon de calcaire comme pour la majorité des édifices de Verthier, sont enduits d'un crépi de ciment couvrant. Seuls deux linteaux de porte sont apparents. L'un portant la date de 1800 est en marbre de Doussard, l'autre portant l'inscription 1835 SC dans un écusson est en calcaire blanc. La scierie proprement dite, qui conserve la roue sur le canal passant sous le bâtiment est fermée de pans de bois. Le bâtiment, couvert d'un large toit à croupes formant un large débord par extension en façade ouest, regroupe une habitation au sud construite en pierre, la scierie à proprement parler au centre, avec des parois de bois, et un second logis probablement ultérieur au nord. Le toit est couvert de tuiles écailles qui proviendraient de Saint-Jorioz. Le bâtiment situé à fleur de la rivière enjambe le canal d'amenée d'eau. Cette ancienne scierie fonctionnait grâce au système d'amenée d'eau partant sous le vieux pont de Verthier et traversant le bâtiment. Face à la scierie, un bâtiment construit au début du XX<sup>e</sup> siècle avec de grandes ouvertures en briques faisant penser à une ancienne école est en fait la maison des anciens propriétaires de la scierie. Relevé des inscriptions. 1800 ; 1835 SC

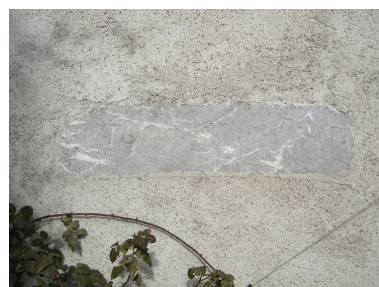
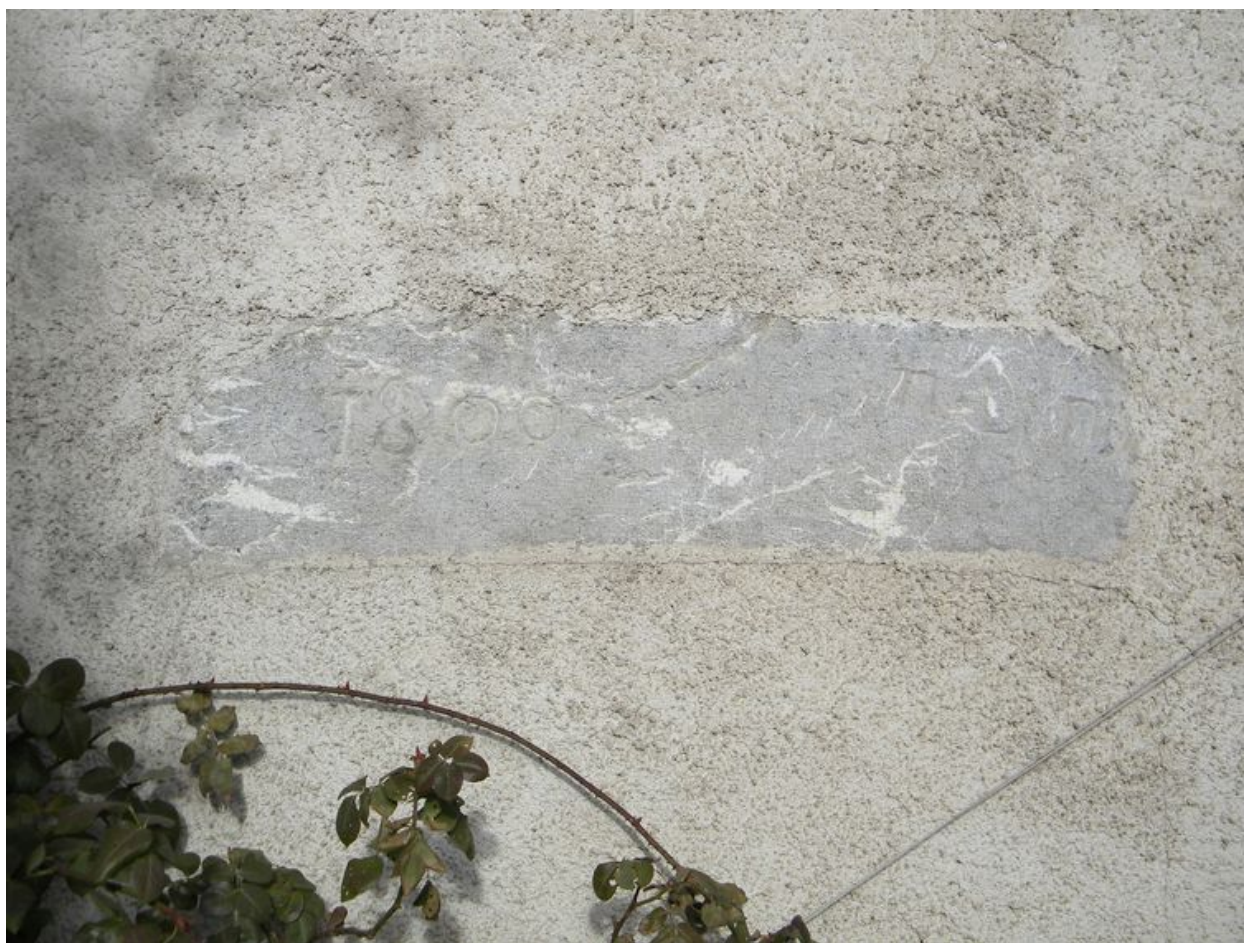
Linteau de porte murée avec inscription 1800.  
Phot. Jérôme Daviet  
IVR82\_20107400850NUCA

Linteau de porte murée avec inscription 1800.

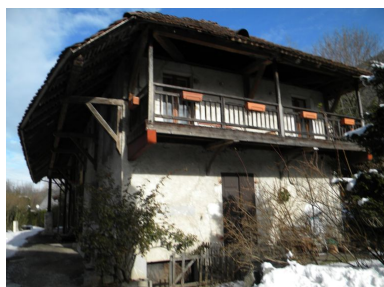
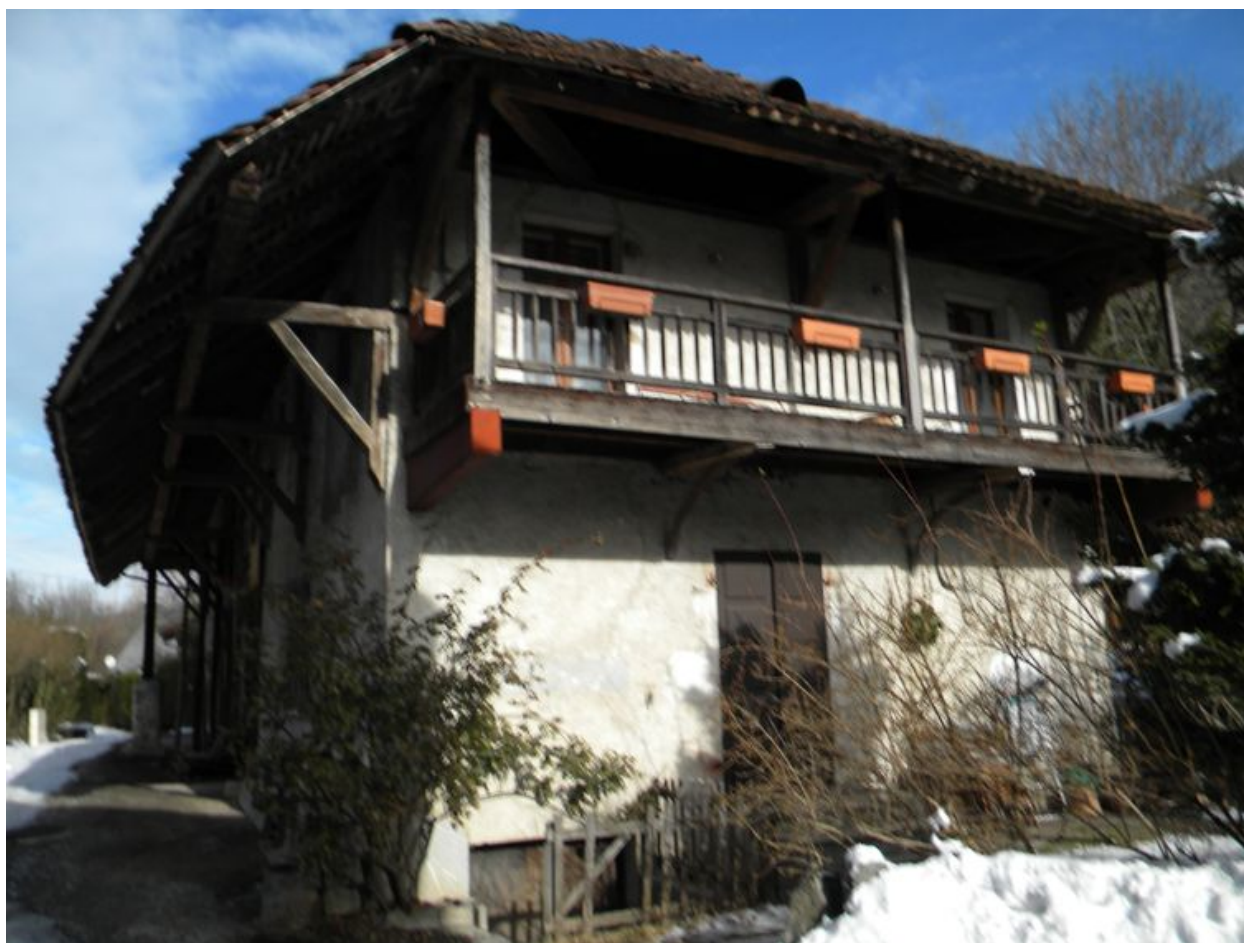
Façade principale de l'habitation en mur pignon.  
Phot. Jérôme Daviet

Façade principale de l'habitation en mur pignon.

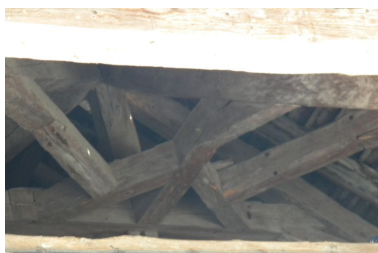
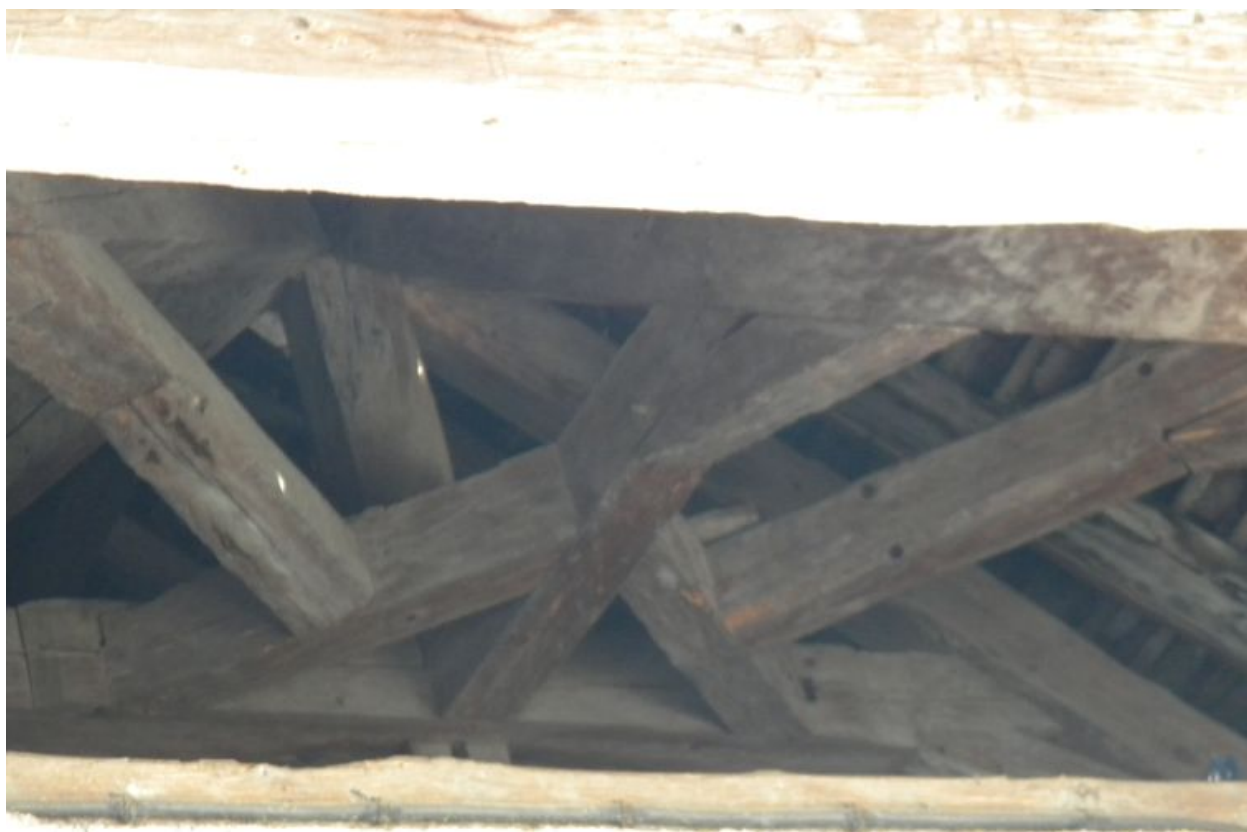
Détail de la charpente sous la croupe.  
Phot. Jérôme Daviet  
IVR82\_20107400852NUCA

Détail de la charpente sous la croupe.

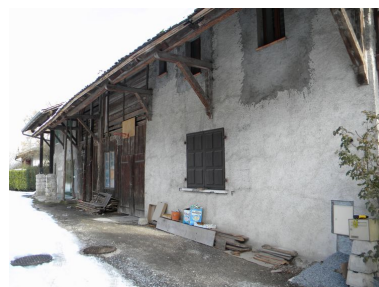
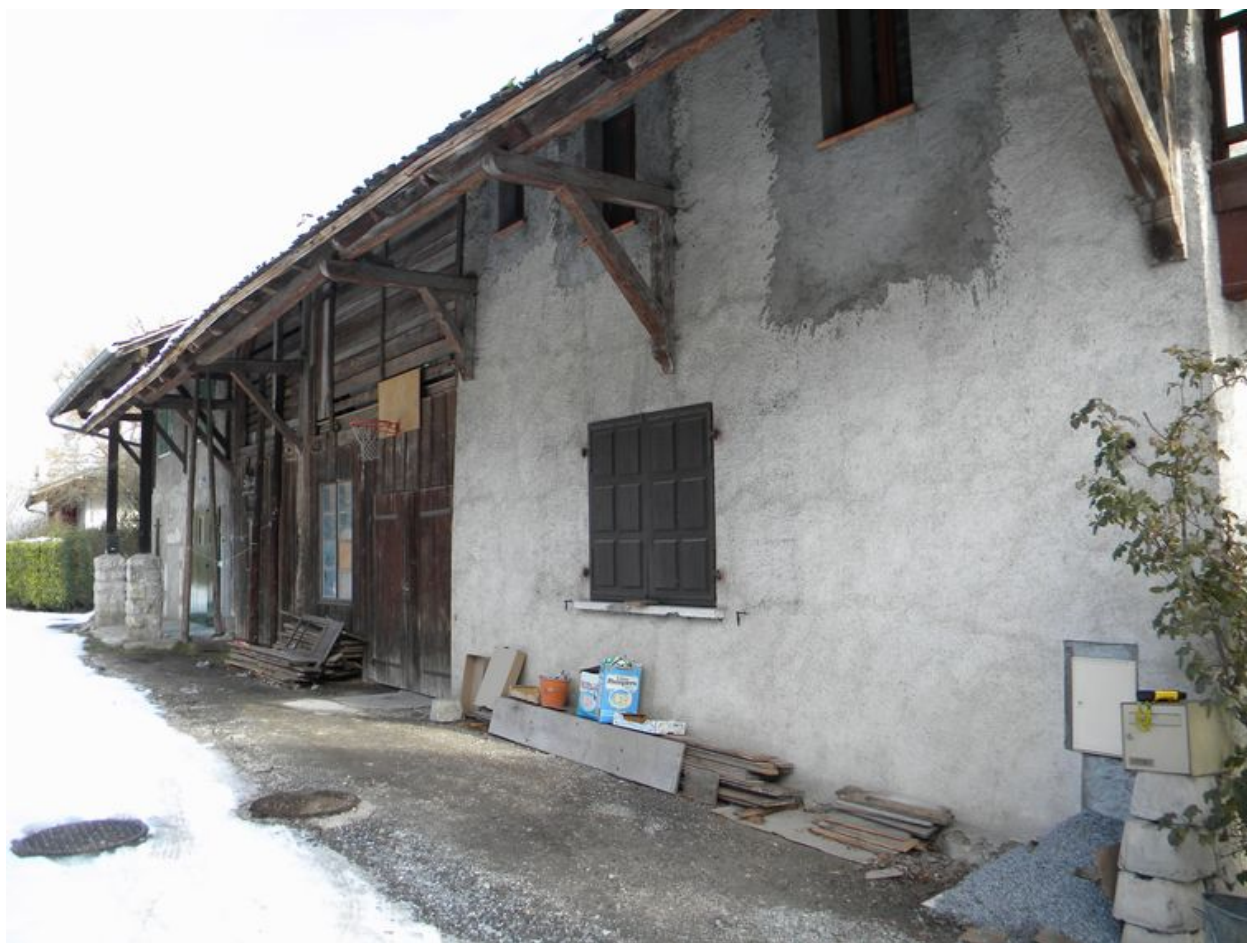
Façade principale de la scierie avec la scierie en bardage.  
Phot. Jérôme Daviet

Façade principale de la scierie avec la scierie en bardage.

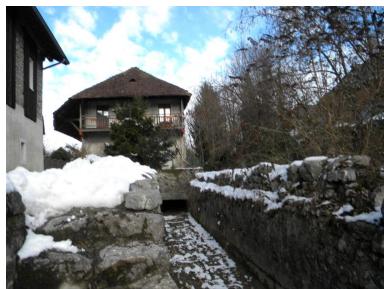
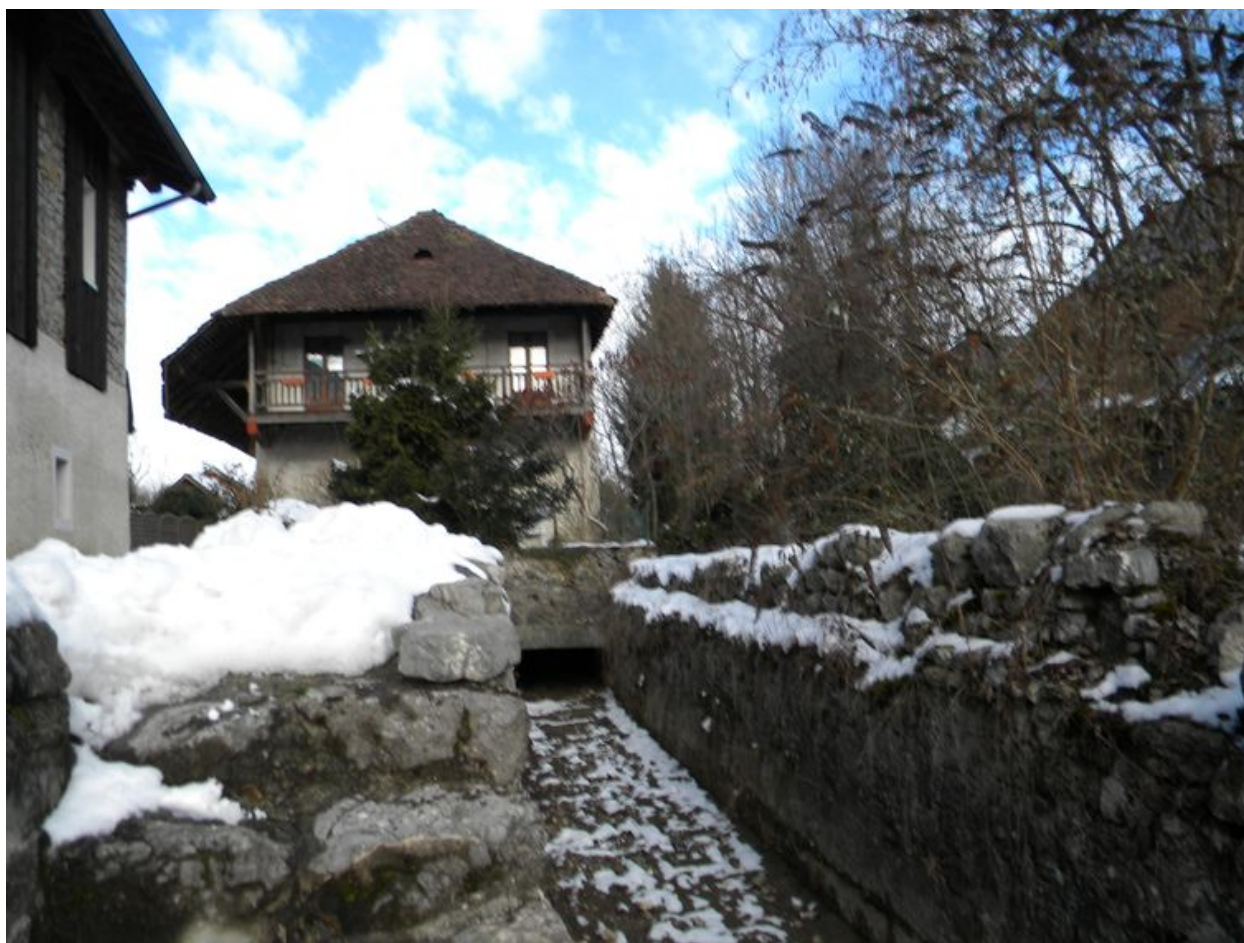
Vue générale depuis le pont  
avec le canal d'amenée d'eau.

Vue générale depuis le pont avec le canal d'amenée d'eau.
