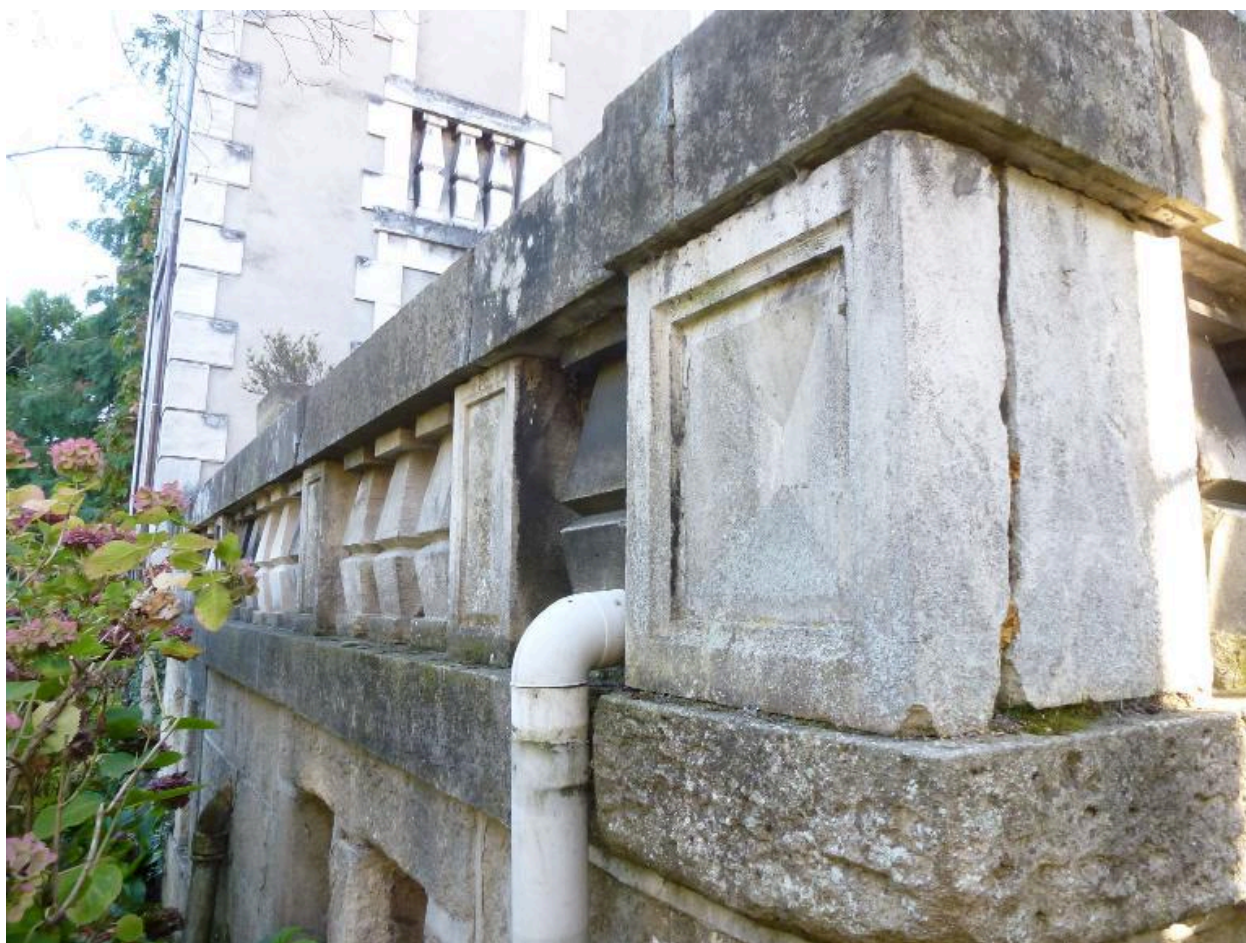
IVR84\_20170300110NUCA

Balustrade de la terrasse. Seuls les dés situés sur la face nord de la balustrade (la façade nord étant celle que le visiteur aperçoit en entrant dans la propriété) sont décorés de singulières "pointes de diamant rentrantes". Les autres dés, sur la face ouest, sont lisses. On notera également que la qualité de la pierre du niveau de soubassement est moindre que celle des élévations (chaînages, balustres et dés, encadrements de fenêtres). (Photo chercheur).
