Rhône-Alpes, Haute-Savoie
Poisy
Eglise Saint-Martin

Ensemble de 2 verrières : Vierge à l' Enfant, saint Maurice bénissant (baie 3, 4), verrière à personnages

Numéro de dossier : IM74000034
Date de l'enquête initiale : 1981
Date(s) de rédaction : 1990
Cadre de l'étude : recensement du vitrail Le vitrail ancien en Rhône-Alpes
Degré d'étude : étudié

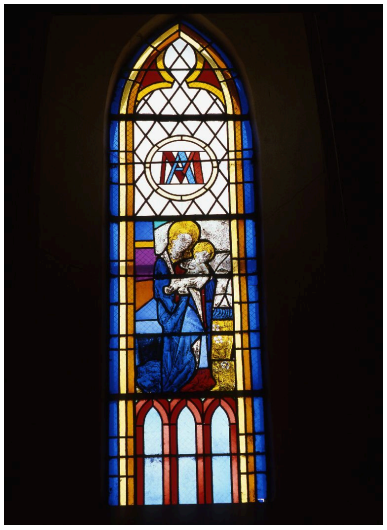
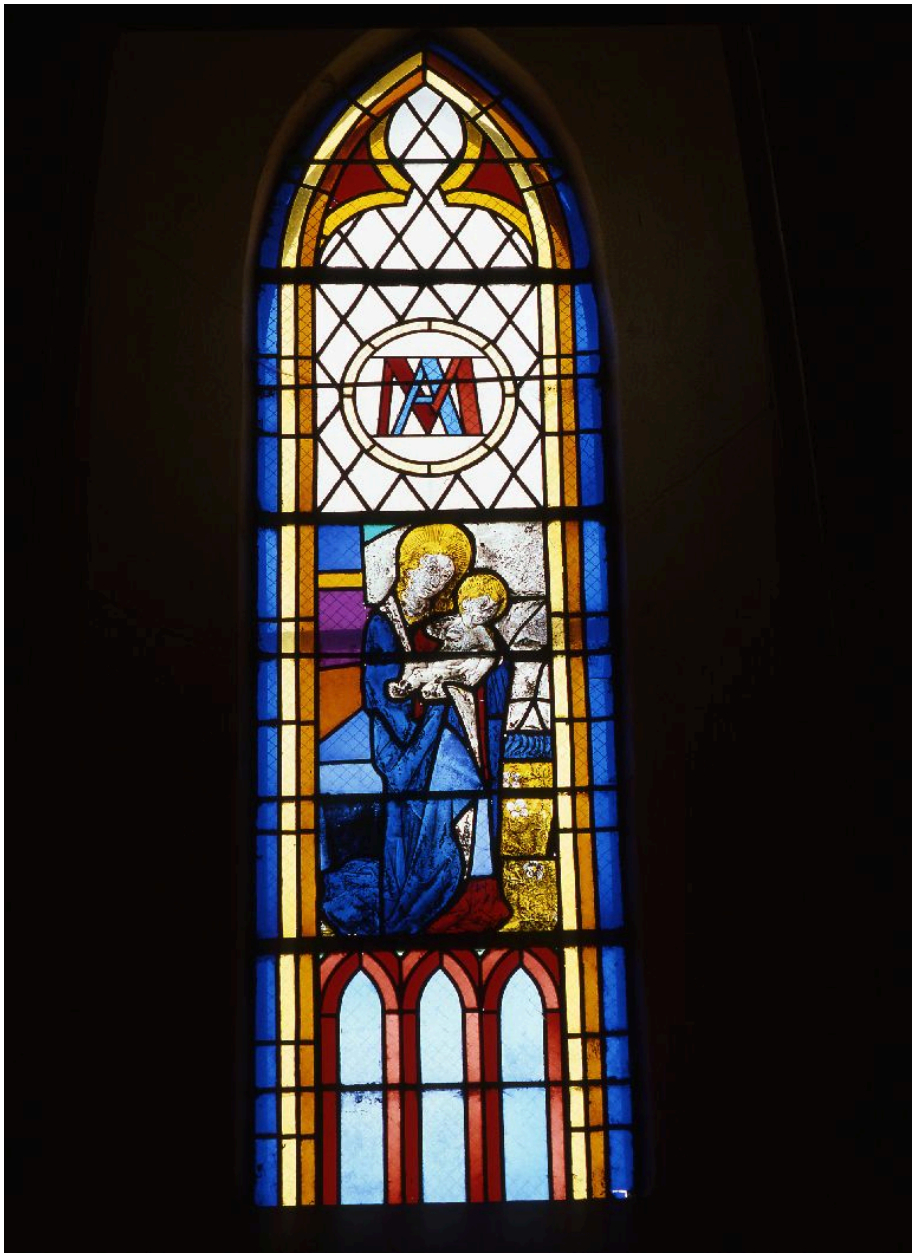
Baie 3
Phot. Bruno Cougnassout
IVR82_19847400043XA

Panneaux du 15e siècle remployés dans une vitrerie du 20e siècle ; baie 3 : 2 trous, verres fendus ; baie 4 : mise en plomb défectueuse
