Rhône-Alpes, Rhône
Dareizé
Eglise Saint-Pierre

# Verrière (baie 1), verrière héraldique

Numéro de dossier : IM69000035
Date de l'enquête initiale : 1983
Date(s) de rédaction : 1990
Cadre de l'étude : recensement du vitrail Le vitrail ancien en Rhône-Alpes
Degré d'étude : étudié
Référence du dossier Monument Historique : PM69000174

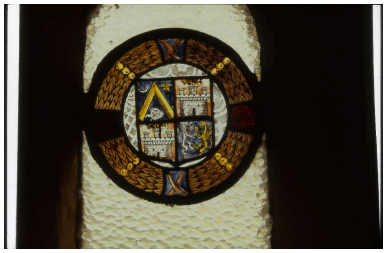
Baie 1
Phot. Bruno Cougnassout
IVR82_19846900921ZA

Verre fendu et Petit trou au dessus de l'écu à gauche ; double vitrage
