Rhône-Alpes, Rhône
Saint-Romain-au-Mont-d'Or
Eglise Saint-Romain

Verrière : Annonciation (baie 5), verrière figurée

Numéro de dossier : IM69000042
Date de l'enquête initiale : 1981
Date(s) de rédaction : 1990
Cadre de l'étude : recensement du vitrail Le vitrail ancien en Rhône-Alpes
Degré d'étude : étudié
Référence du dossier Monument Historique : PM69000688

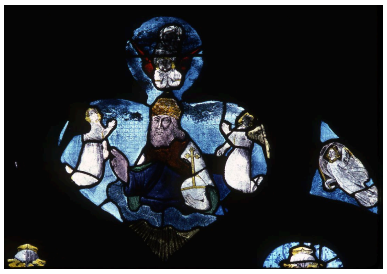
Baie 5
Phot. Bruno Cougnassout
IVR82_19816900133ZA

Socles des niches, aile de l'ange et partie inférieure de sa robe, mains, têtes (?)... restaurés ; trois pièces remontées à l'envers dans les montants de l'architecture ; un trou dans le fond damassé de la Vierge bouche par une pièce de verre posée à l'extérieur ; écoinçon gauche du tympan bouche par un carton ; verres fendus dans la partie inférieure de l'ange et de son bras
