Rhône-Alpes, Ardèche
Tournon-sur-Rhône
69 route de Lamastre
Centre d'apprentissage de garçons, puis collège d'enseignement technique, actuellement lycée professionnel Marius-Bouvier

Haut-relief : Deux hommes jouant au ballon

Numéro de dossier : IM07001479
Date de l'enquête initiale : 2010
Date(s) de rédaction : 2020
Cadre de l'étude : enquête thématique régionale 1% artistique
Degré d'étude : étudié

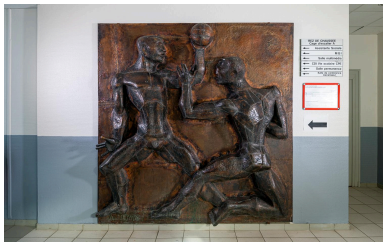
État en 2010 : corrosion, altération de surface, cassure, encrassement, vandalisme. Poussière, crasse incrustée et toile d'araignée. L'œuvre a été mal protégée lors du renouvellement de la peinture du mur : éclaboussures, fines gouttes de peinture blanche sur la surface. Le cuivre est oxydé par endroits (menton, coude, les éléments en fort relief, dans le centre en partie basse). Personnage de gauche : petite perforation au niveau du joint, sur la cuisse gauche ; annulaire droit manquant, pouce droit usé. Tag incisé en partie gauche du relief.

Vue d'ensemble.
Phot. Michel Pérès
IVR84_20200700048NUCA
