Rhône-Alpes, Loire
Saint-André-d'Apchon
Eglise Saint-André

Verrière : saintes, figurations de la Vierge et du Christ (baie 5), verrière à personnages

Numéro de dossier : IM42000046
Date de l'enquête initiale : 1981
Date(s) de rédaction : 1990
Cadre de l'étude : recensement du vitrail Le vitrail ancien en Rhône-Alpes
Degré d'étude : étudié

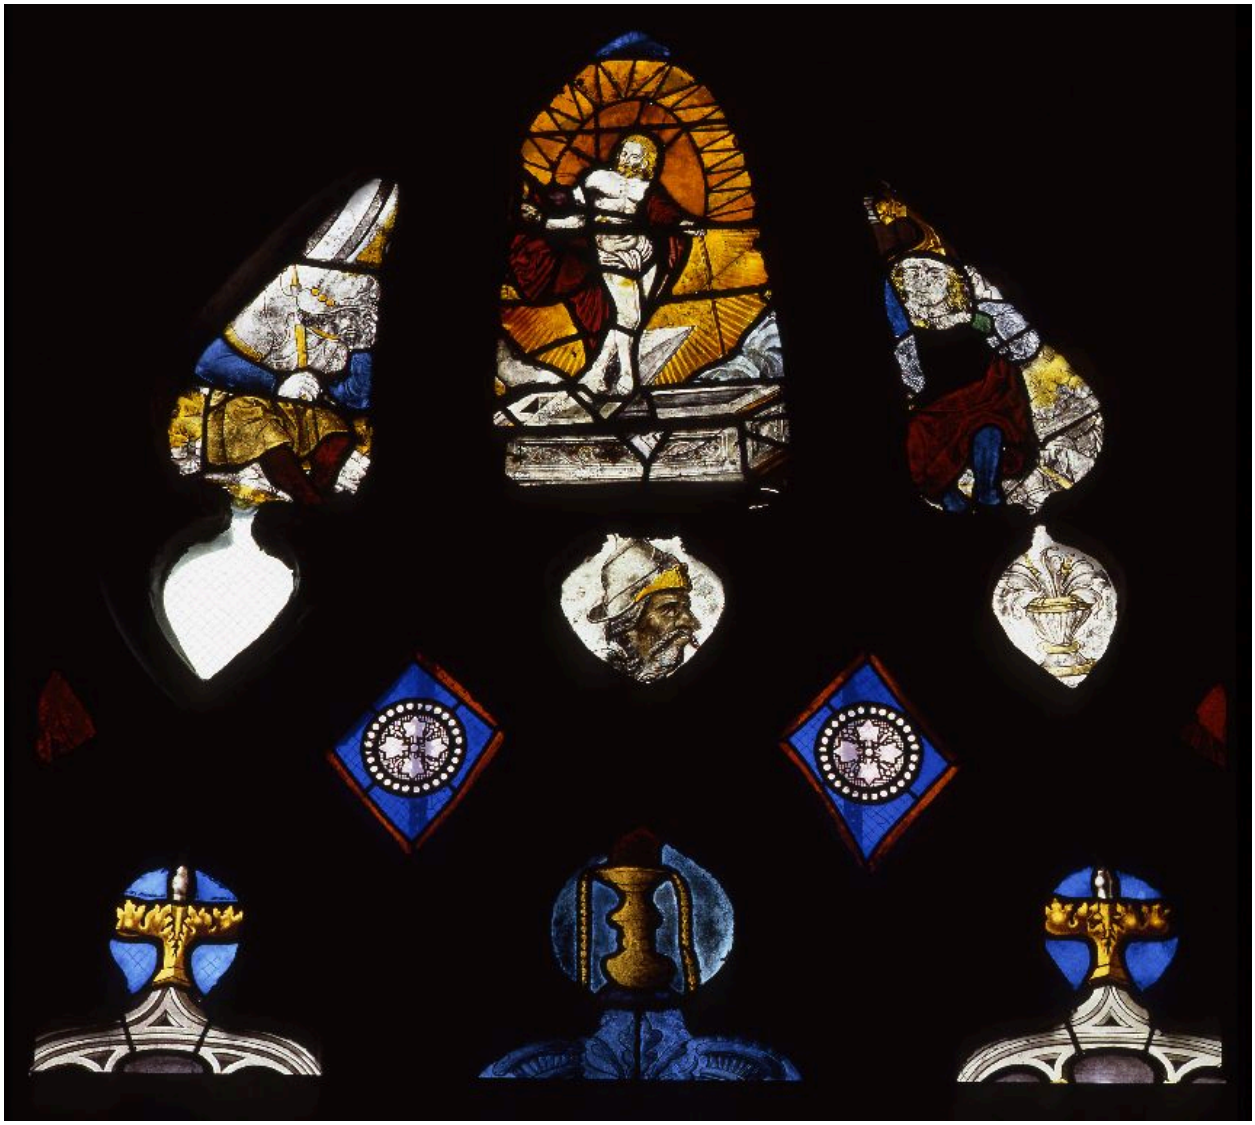
Baie 5

mauvais état

Verres fendus, mise en plomb défectueuse, altération des verres rouges
