Rhône-Alpes, Drôme  
Grignan  
place Sévigné

## porte du Tricot, puis beffroi, dit tour de l'horloge

Numéro de dossier : IA26000219  
Date de l'enquête initiale : 2000  
Date(s) de rédaction : 2002  
Cadre de l'étude : inventaire topographique  
Degré d'étude : étudié  
Référence du dossier Monument Historique : PA00116959

Dénomination : porte de ville, beffroi  
Appellation : porte du Tricot, tour de l'horloge

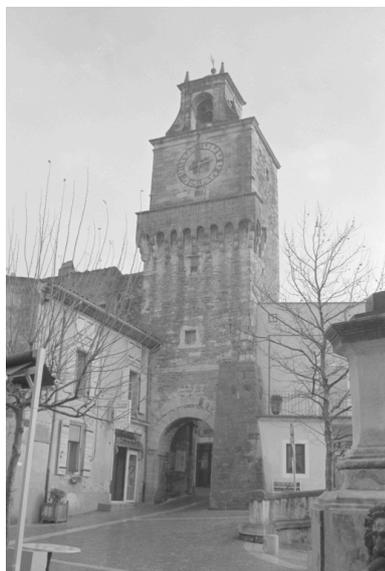
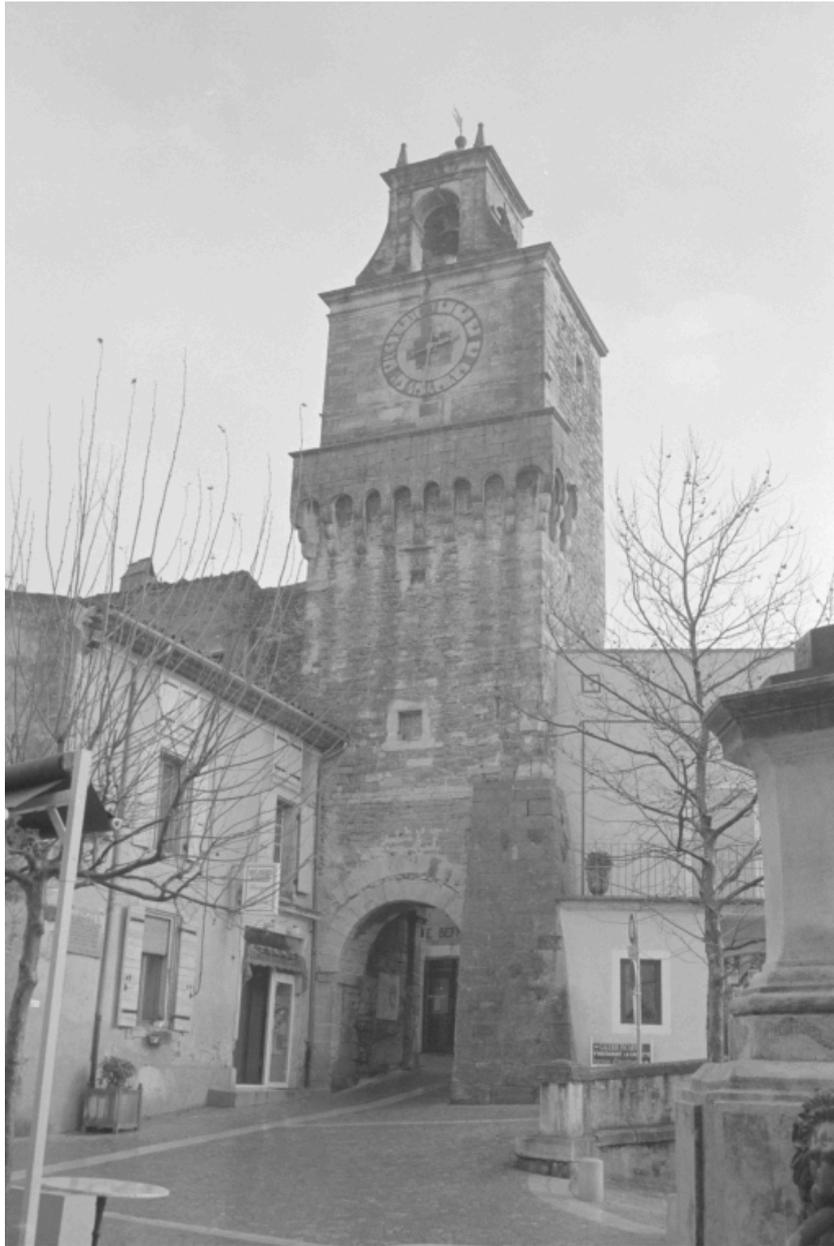
Vue d'ensemble.  
Phot. Geneviève Jourdan  
IVR82\_20042600029Z

Vue d'ensemble.

La tour, de plan carré, comporte quatre niveaux. Elle est construite en petit appareil sur trois niveaux et en moellons assisés de calcaire au dernier niveau. A la base, un corps de passage voûté en plein cintre permet d'accéder à la vieille ville. On distingue à la partie supérieure des mâchicoulis, qui, à l'origine, devaient être complétés par des créneaux. Au quatrième niveau, une horloge est encastrée. Un clocher plus étroit et moins profond, couvert d'un petit dôme circulaire, couronne la tour ; construit en pierre de taille, il est ouvert sur ses quatre côtés d'une baie en plein cintre et abrite une cloche.

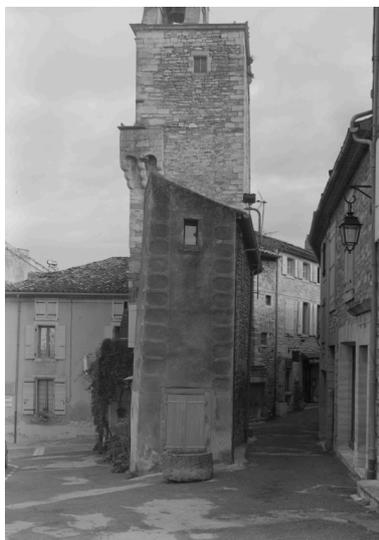
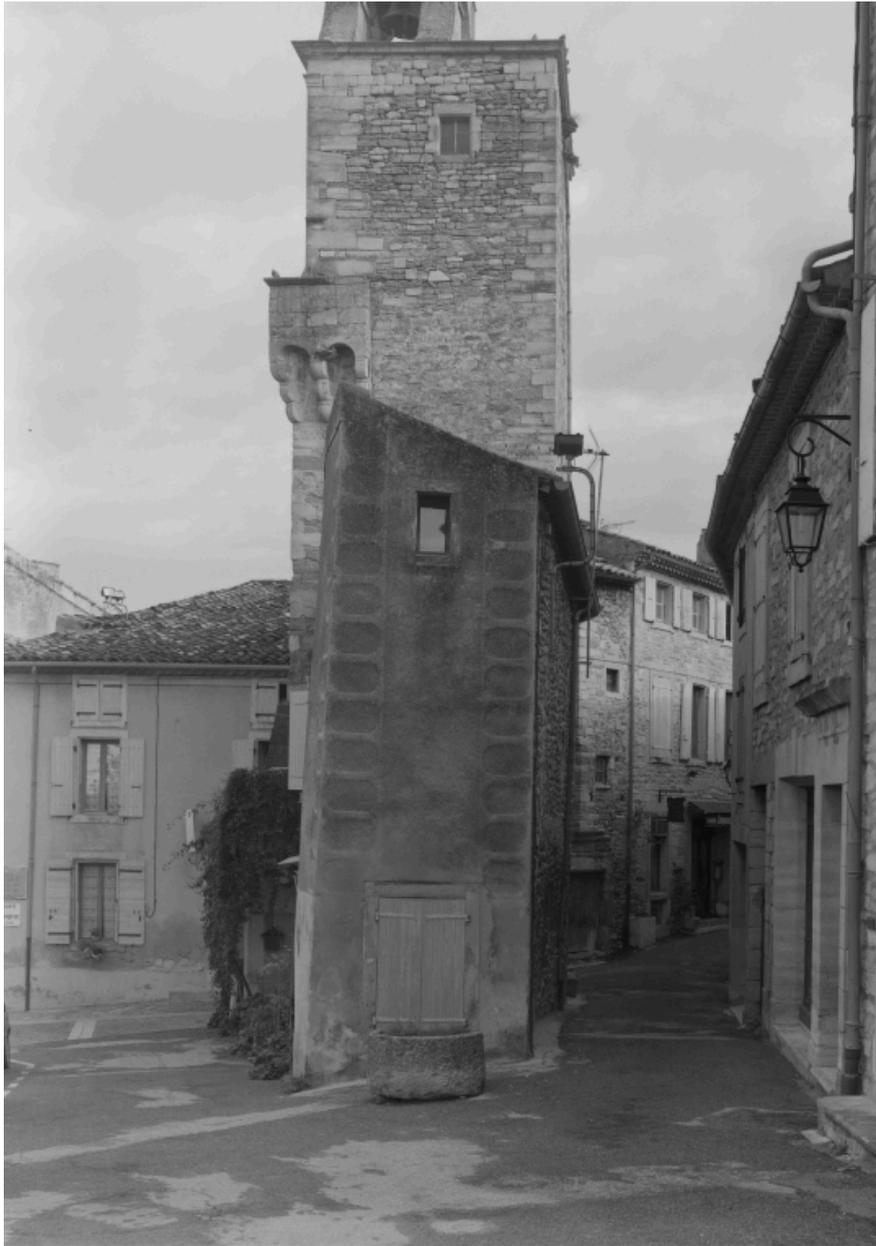
Élévation sud du beffroi.  
Phot. Eric Dessert  
IVR82\_20002601149P

Elévation sud du beffroi.

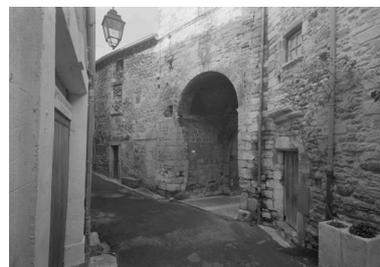
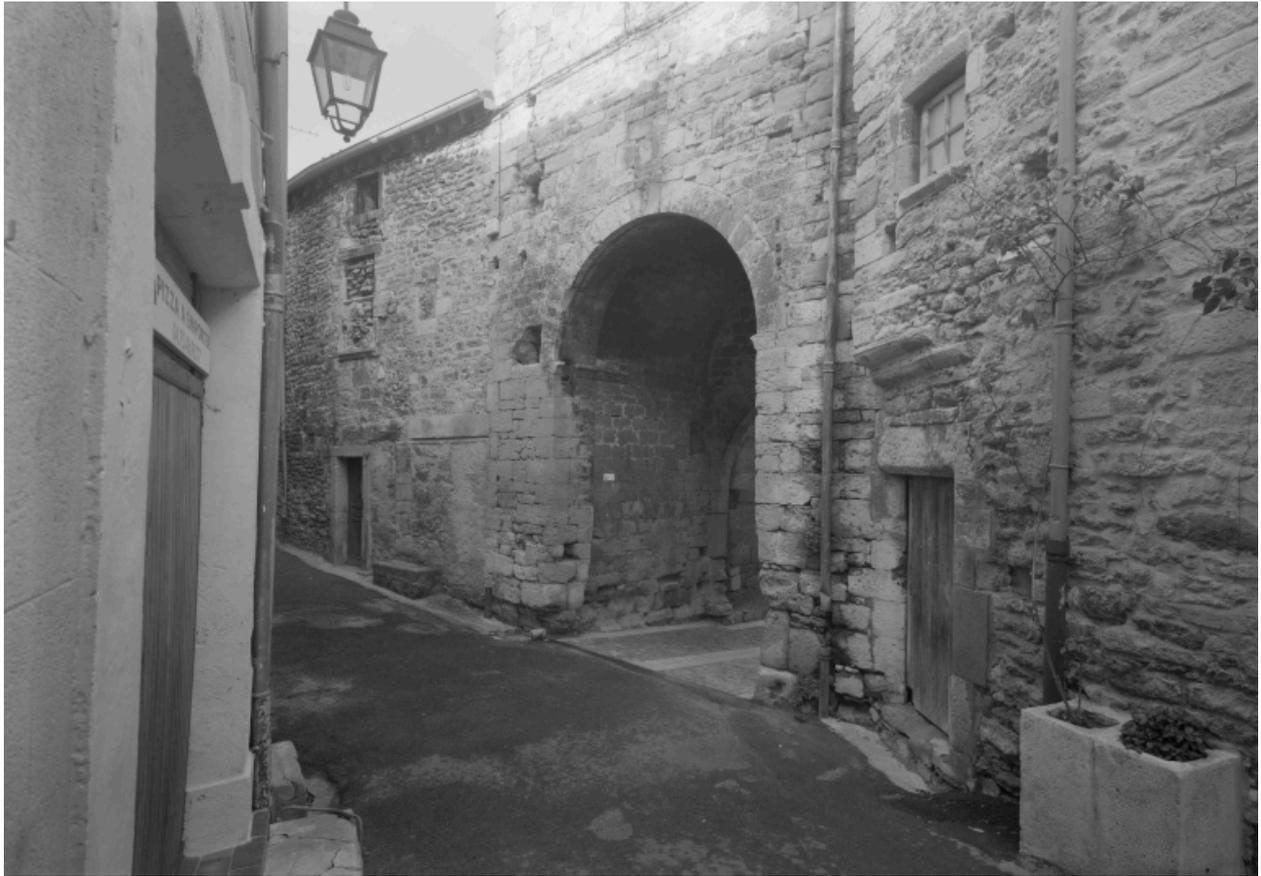
Revers de la Porte du Tricot, rue  
d'Or : passage voûté sous le beffroi.  
Phot. Eric Dessert  
IVR82\_20002601156P

Revers de la Porte du Tricot, rue d'Or : passage voûté sous le beffroi.

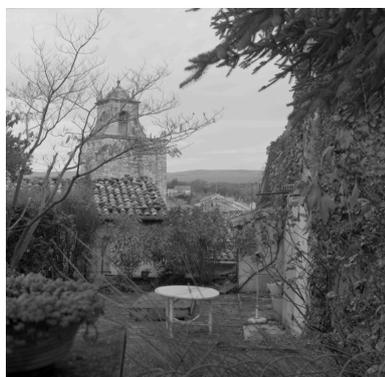
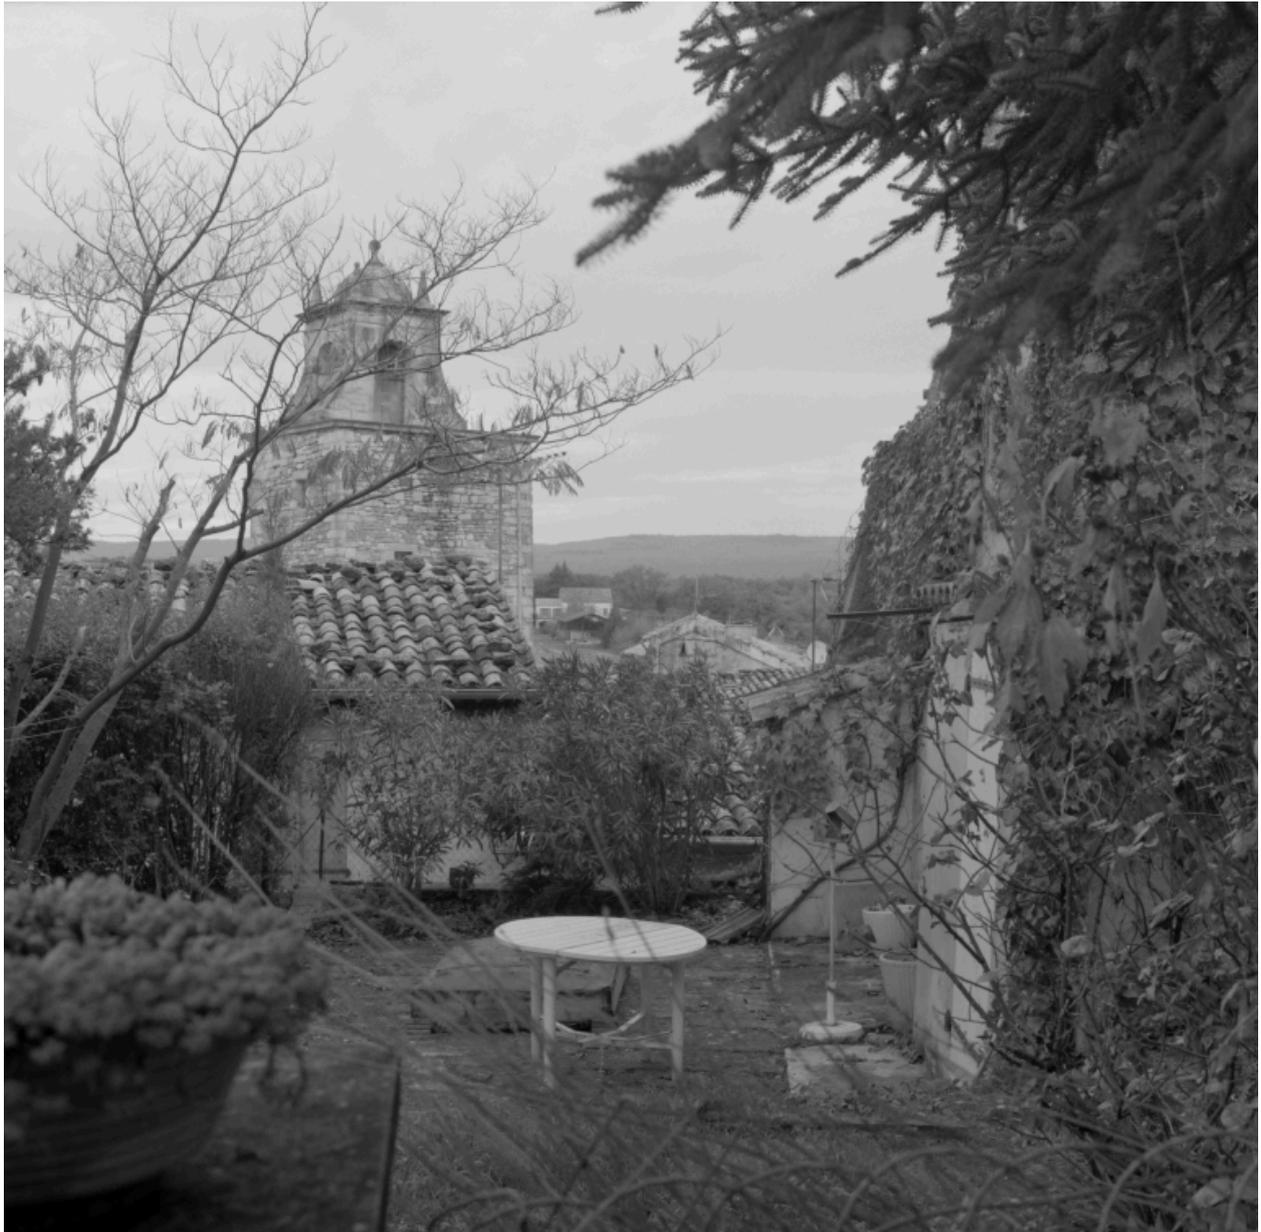
La partie supérieure du  
beffroi, vue du revers.  
Phot. Eric Dessert  
IVR82\_20002601165X

La partie supérieure du beffroi, vue du revers.
