Rhône-Alpes, Loire
Verrières-en-Forez
la Chaud
1ère ferme

Ferme d'estive, dite jasserie

Numéro de dossier : IA42002667
Date de l'enquête initiale : 2005
Date(s) de rédaction : 2013
Cadre de l'étude : inventaire topographique
Degré d'étude : repéré

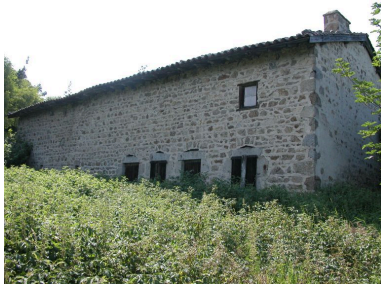
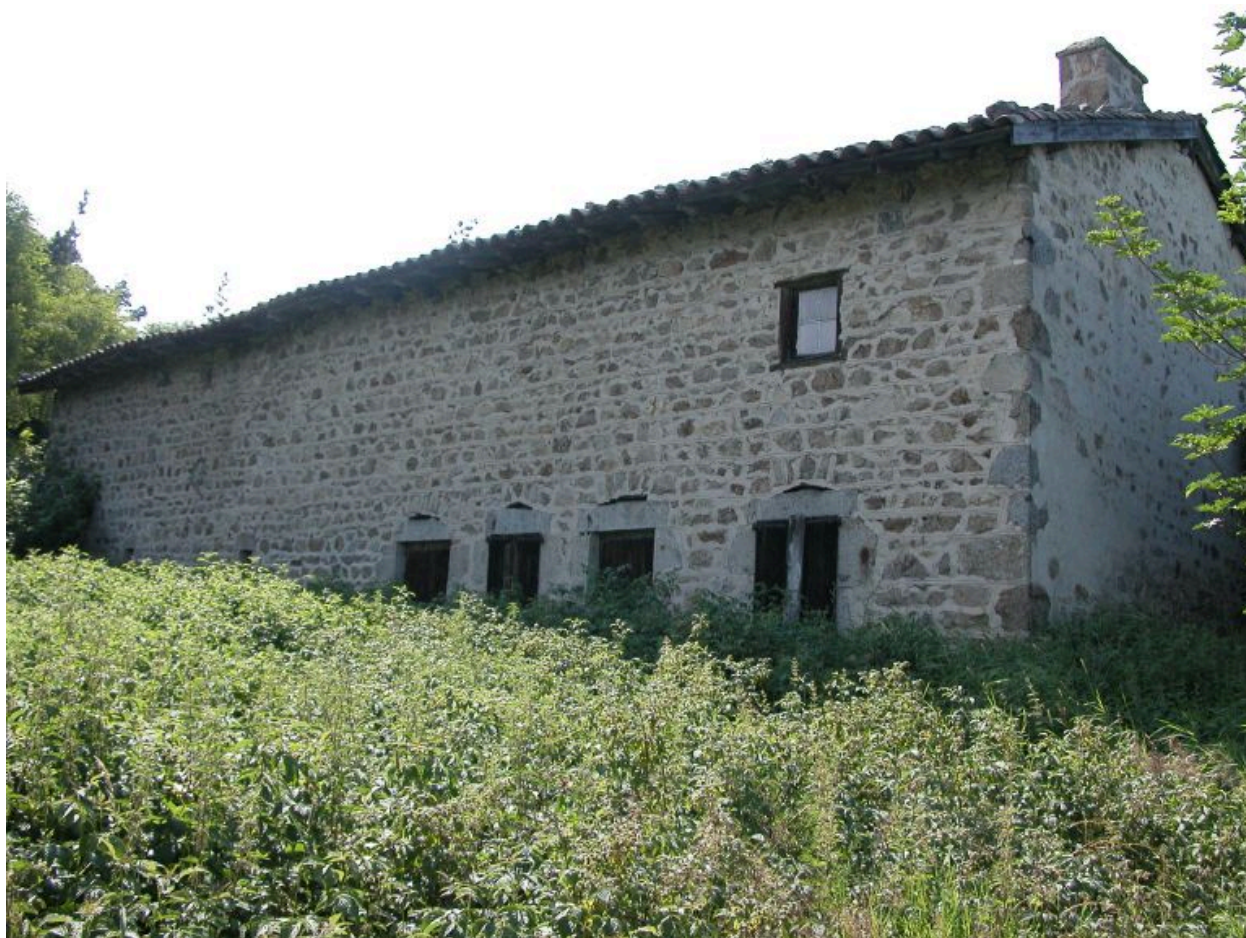
Vue générale
Phot. Thierry Monnet
IVR82_20134200047NUCA

Vue générale

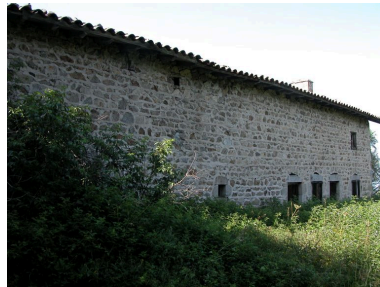
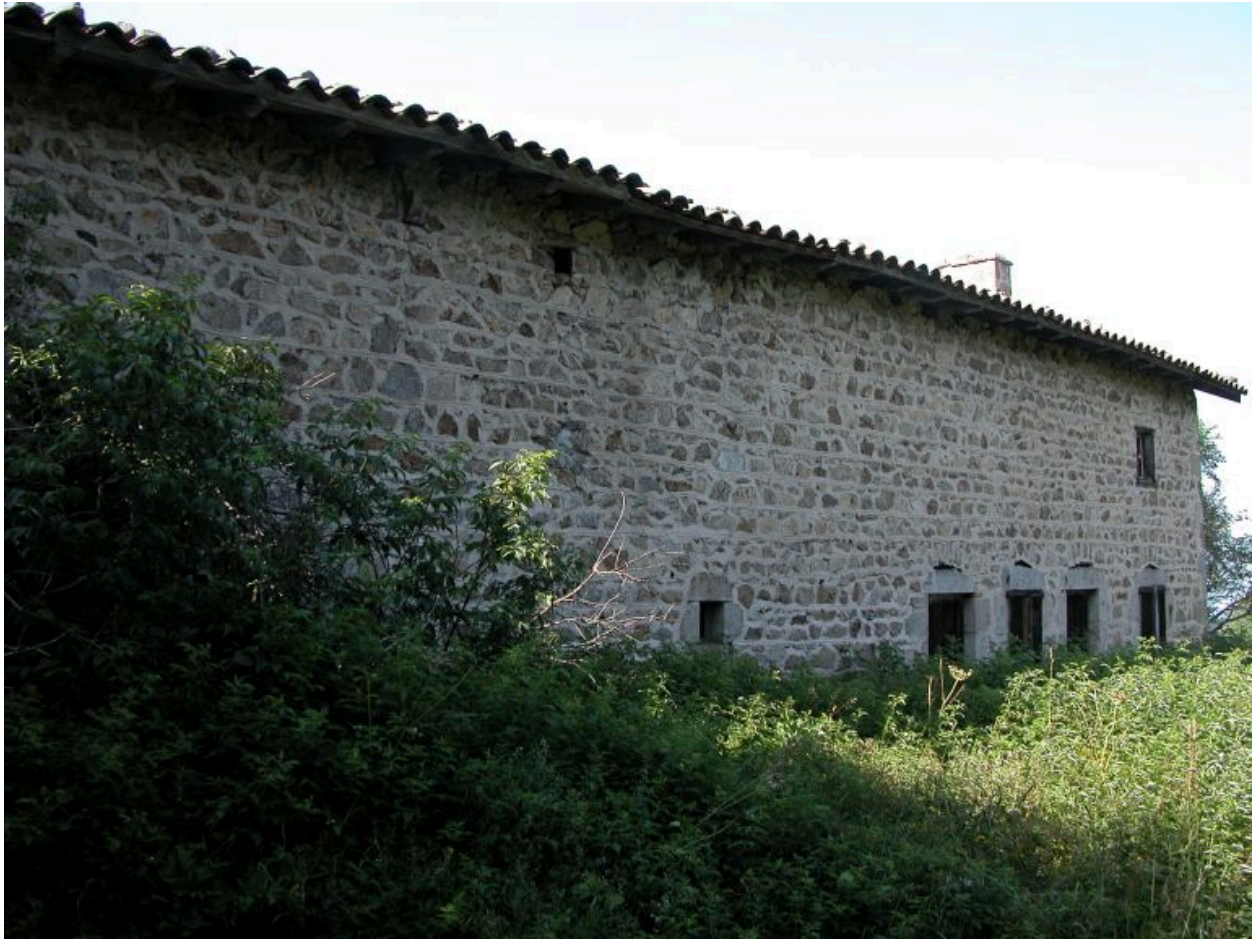
Vue d'ensemble du
mur gouttereau sud-est.
Phot. Thierry Monnet
IVR82_20134200048NUCA

Vue d'ensemble du mur gouttereau sud-est.

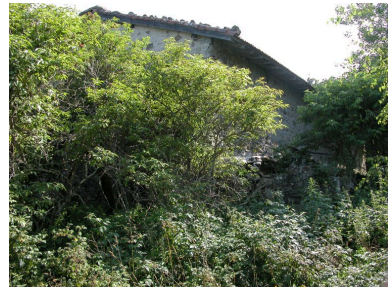
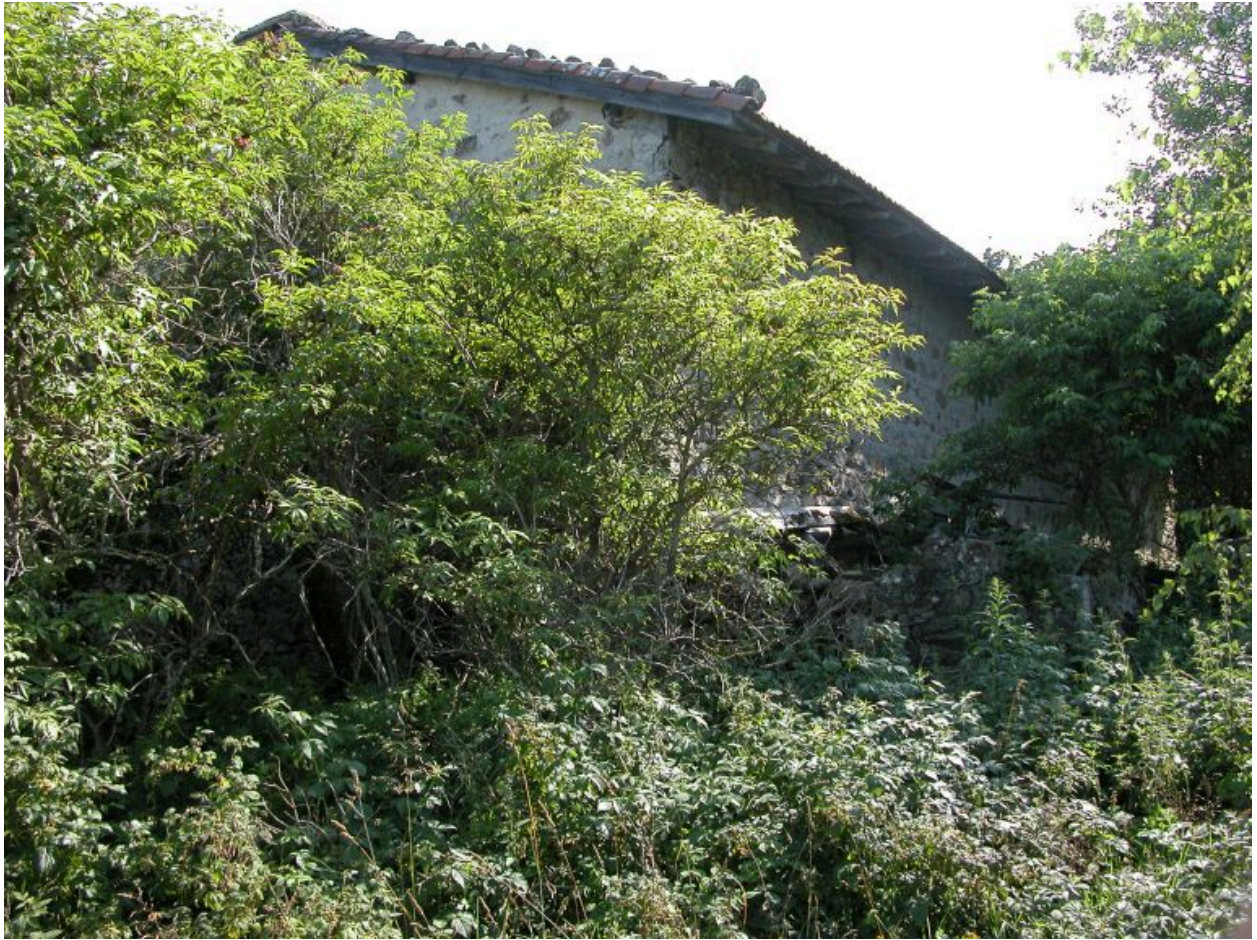
Vue d'ensemble de la cave
effondrée depuis le nord.
Phot. Thierry Monnet
IVR82_20134200049NUCA

Vue d'ensemble de la cafe effondrée depuis le nord.
