**Inventaire général  
du patrimoine culturel**

Rhône-Alpes, Loire  
Lérigneux  
Champblanc-nord

## Moulin

Numéro de dossier : IA42002064  
Date de l'enquête initiale : 2005  
Date(s) de rédaction : 2012  
Cadre de l'étude : inventaire topographique  
Degré d'étude : étudié

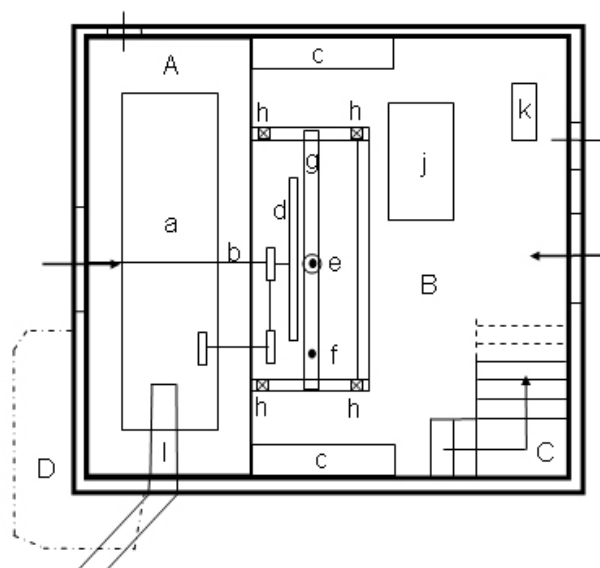
Plan de masse et de situation de l'étage de soubassement du moulin.

Plan de masse et de situation de l'étage de soubassement

A Chambre de la roue

B Chambre des engrenages

C Escalier tournant

D Contrefort extérieur

a Roue à aubes

b Axe de la roue

c Massifs maçonnés supportant les  
madrers sous les meules

d :Roue métallique verticale dentelée  
d'entraînement

e Roue horizontale entraînée par « d »  
et l'arbre des meules au centre

f Volant de débrayage des roues « d »  
et « e »

g Structure bois supportant le mécanisme

h Poteaux de bois reposant sur la structure  
« g » et supportant les madriers sous  
les meules.

j Silo à farine

k Balance

l Conduit d'amenée de l'eau sur la roue  
à aubes

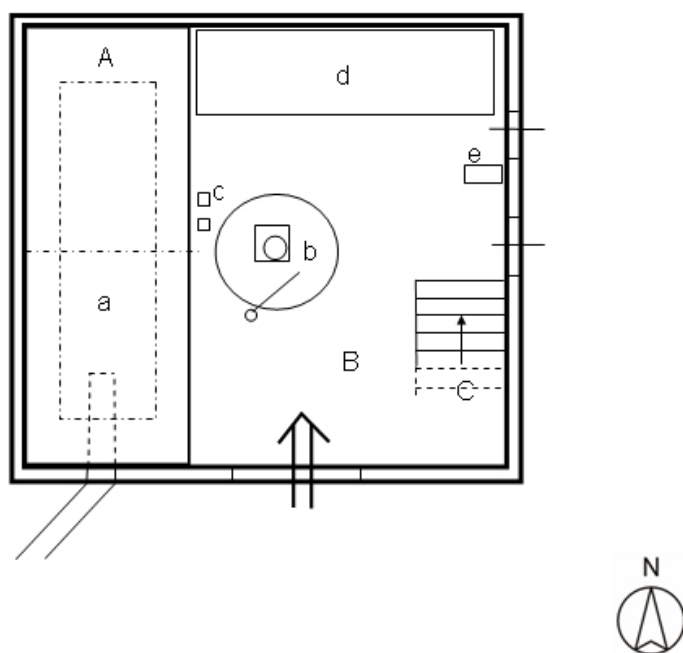
Plan de masse et de situation du rez-de-chaussée surélevé avec roue à aubes.

Plan de masse et de situation du rez-de-chaussée  
surélevé

- A Chambre de la roue  
B Chambre des meules  
C Escalier tournant

a Roue à aubes  
b Meules à moudre  
c Deux élévateurs à farine  
d Blutoir  
e Balance

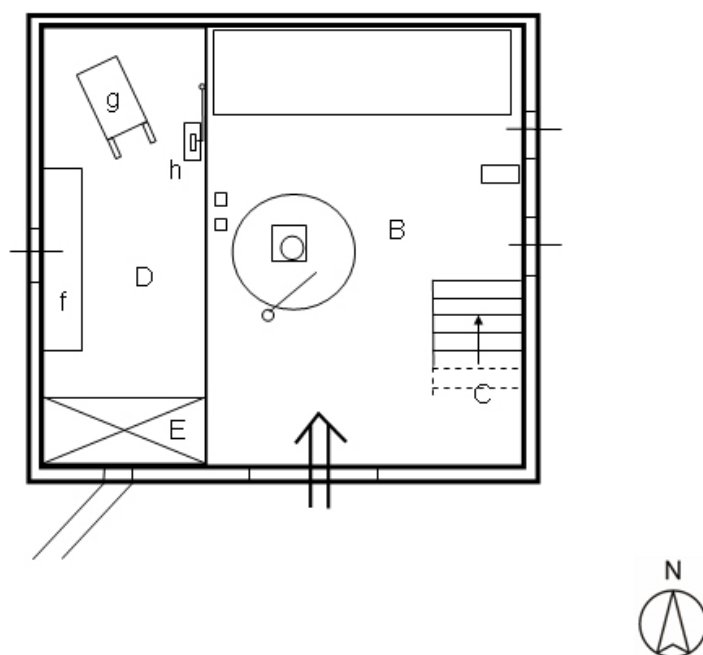
Plan de masse et de situation du rez-de-chaussée surélevé avec plateforme.

Plan de masse et de situation du rez-de-chaussée surélevé avec plateforme surélevée

B Chambre des meules  
C Escalier tournant  
D Plateforme surélevée au-dessus de la  
chambre à Roue  
E Aire de stockage

f Établi  
g Blutoir  
h Meule à aiguiser avec courroie  
d'entraînement

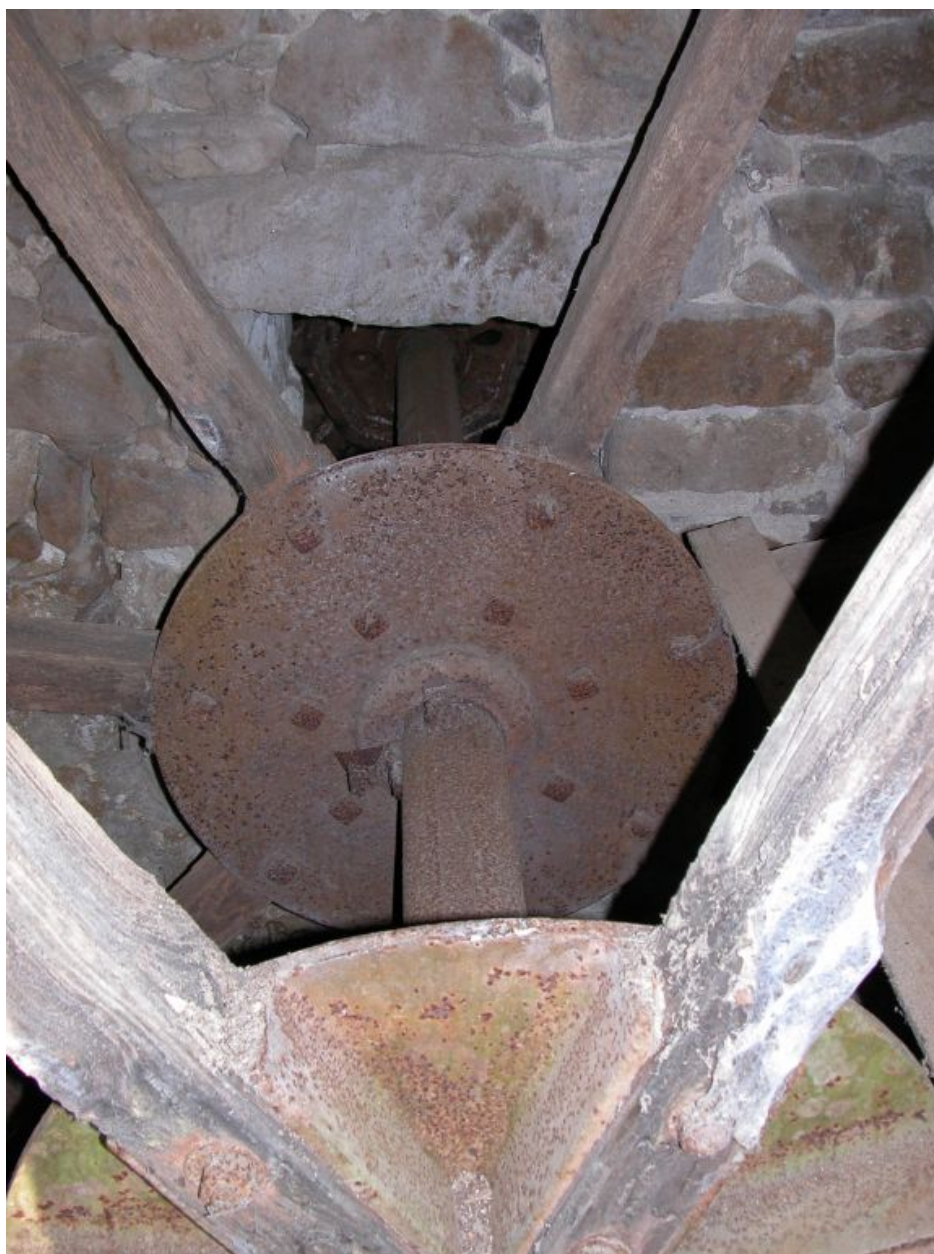
Façade ouest du moulin, détail axe de la roue à aubes.

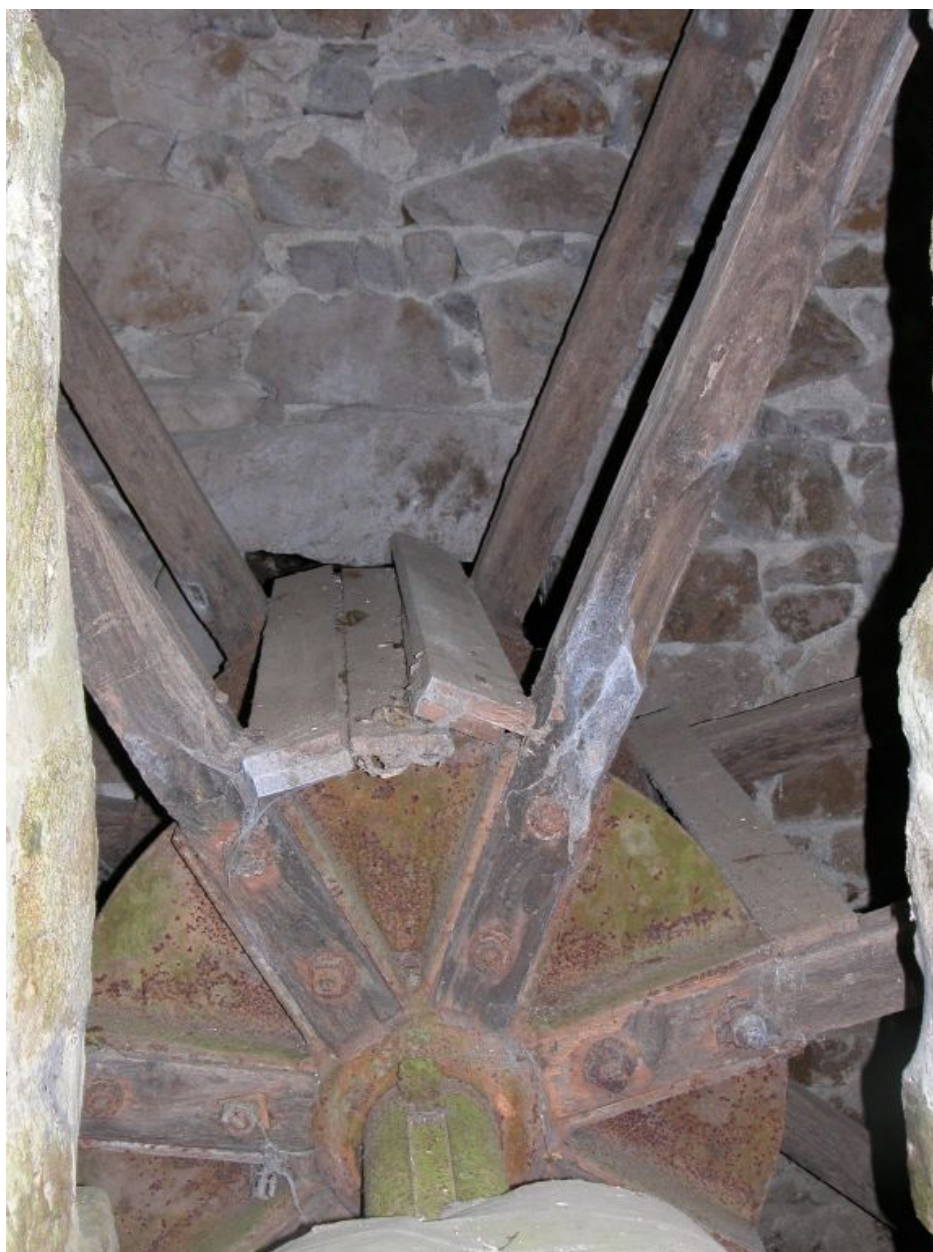
Façade ouest du moulin, détail axe de la roue à aubes.

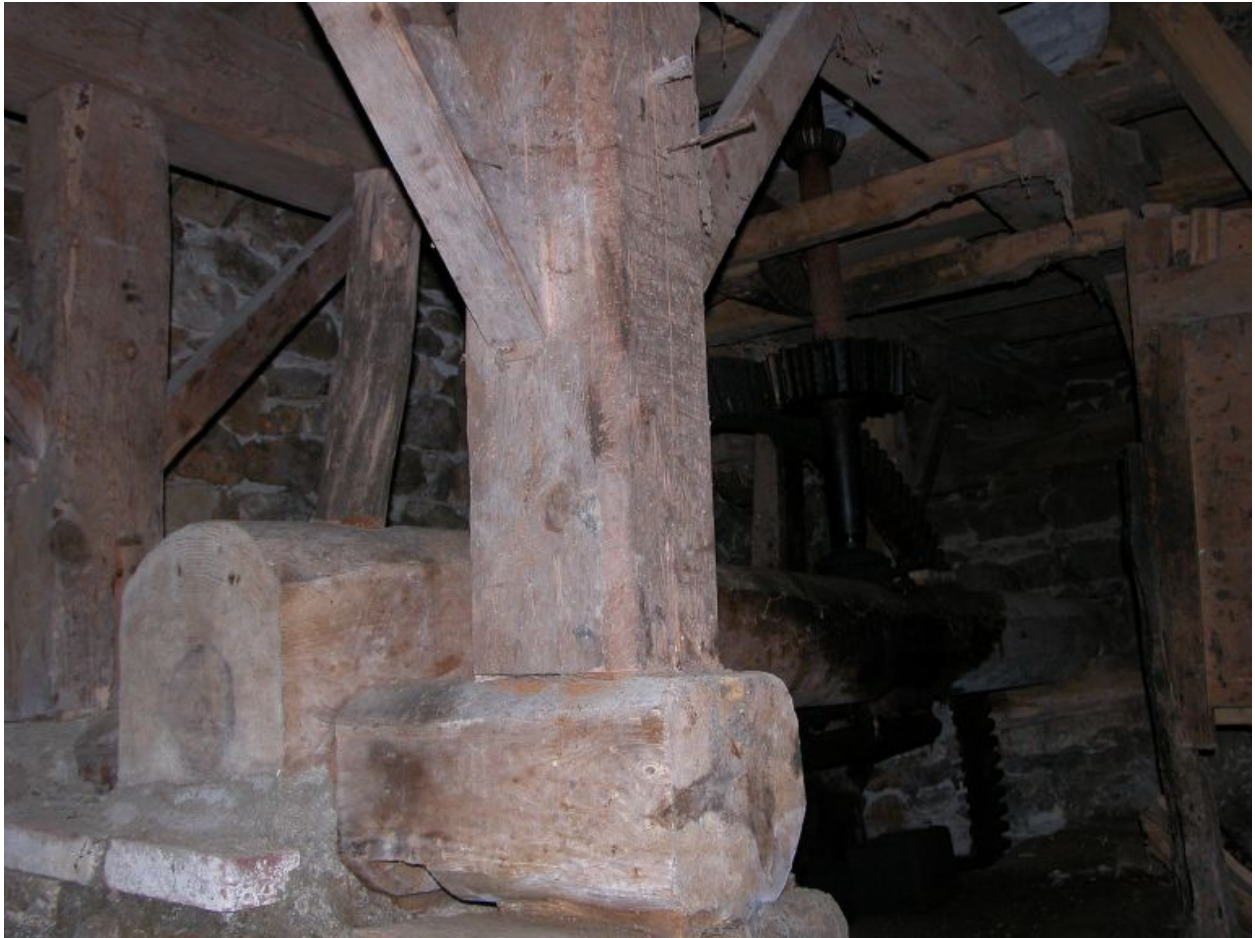
Moulin, étage de soubassement, vue d'ensemble du mécanisme.

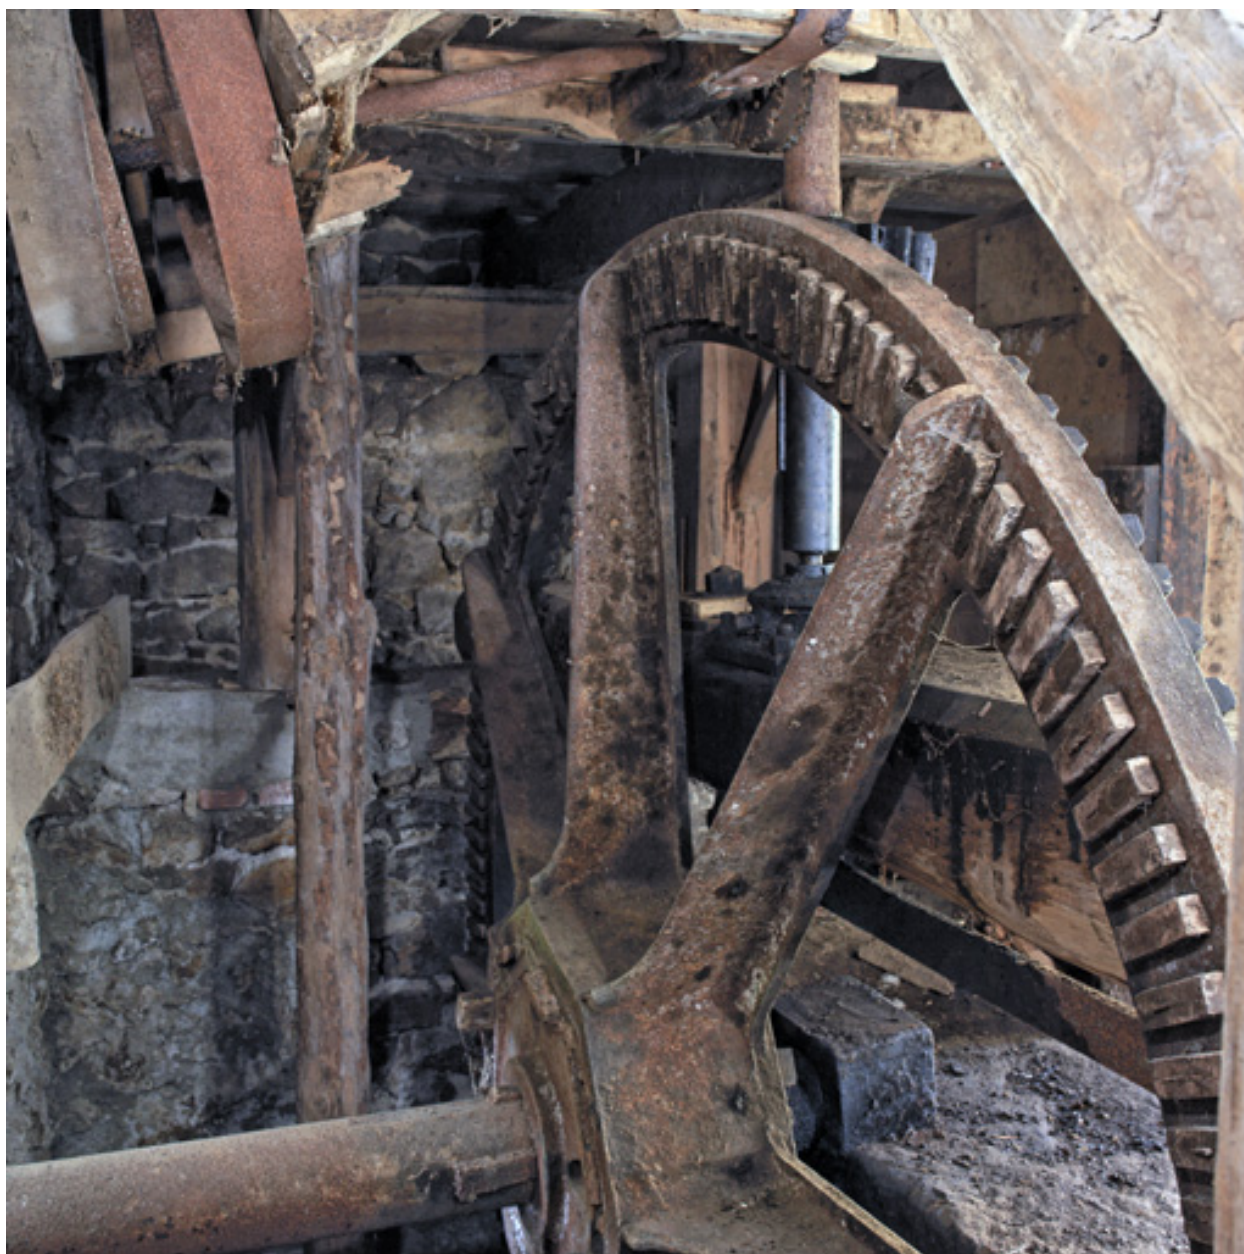
Moulin, étage de soubassement, vue d'ensemble du mécanisme.

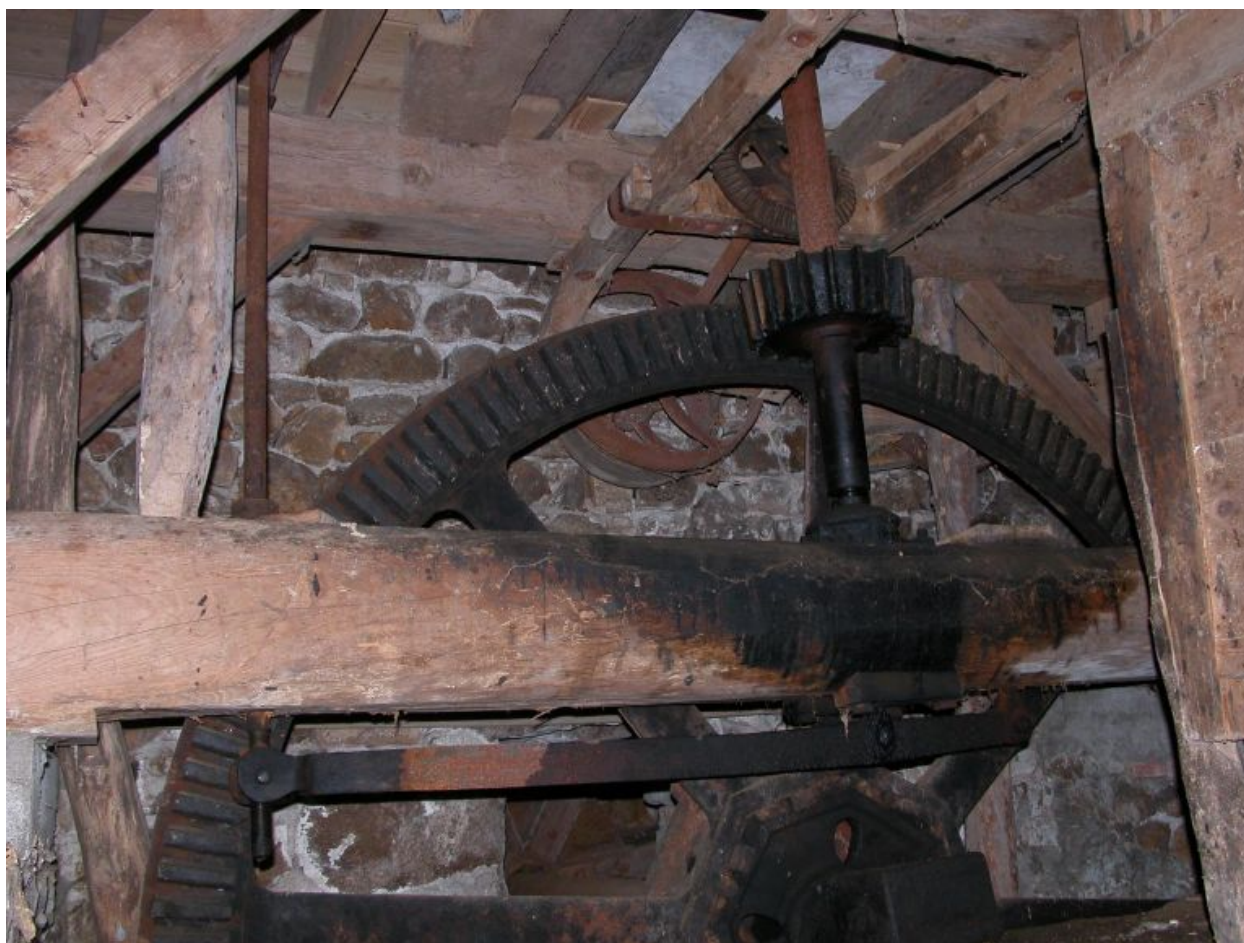
Moulin, étage de soubassement, vue d'ensemble du mécanisme.

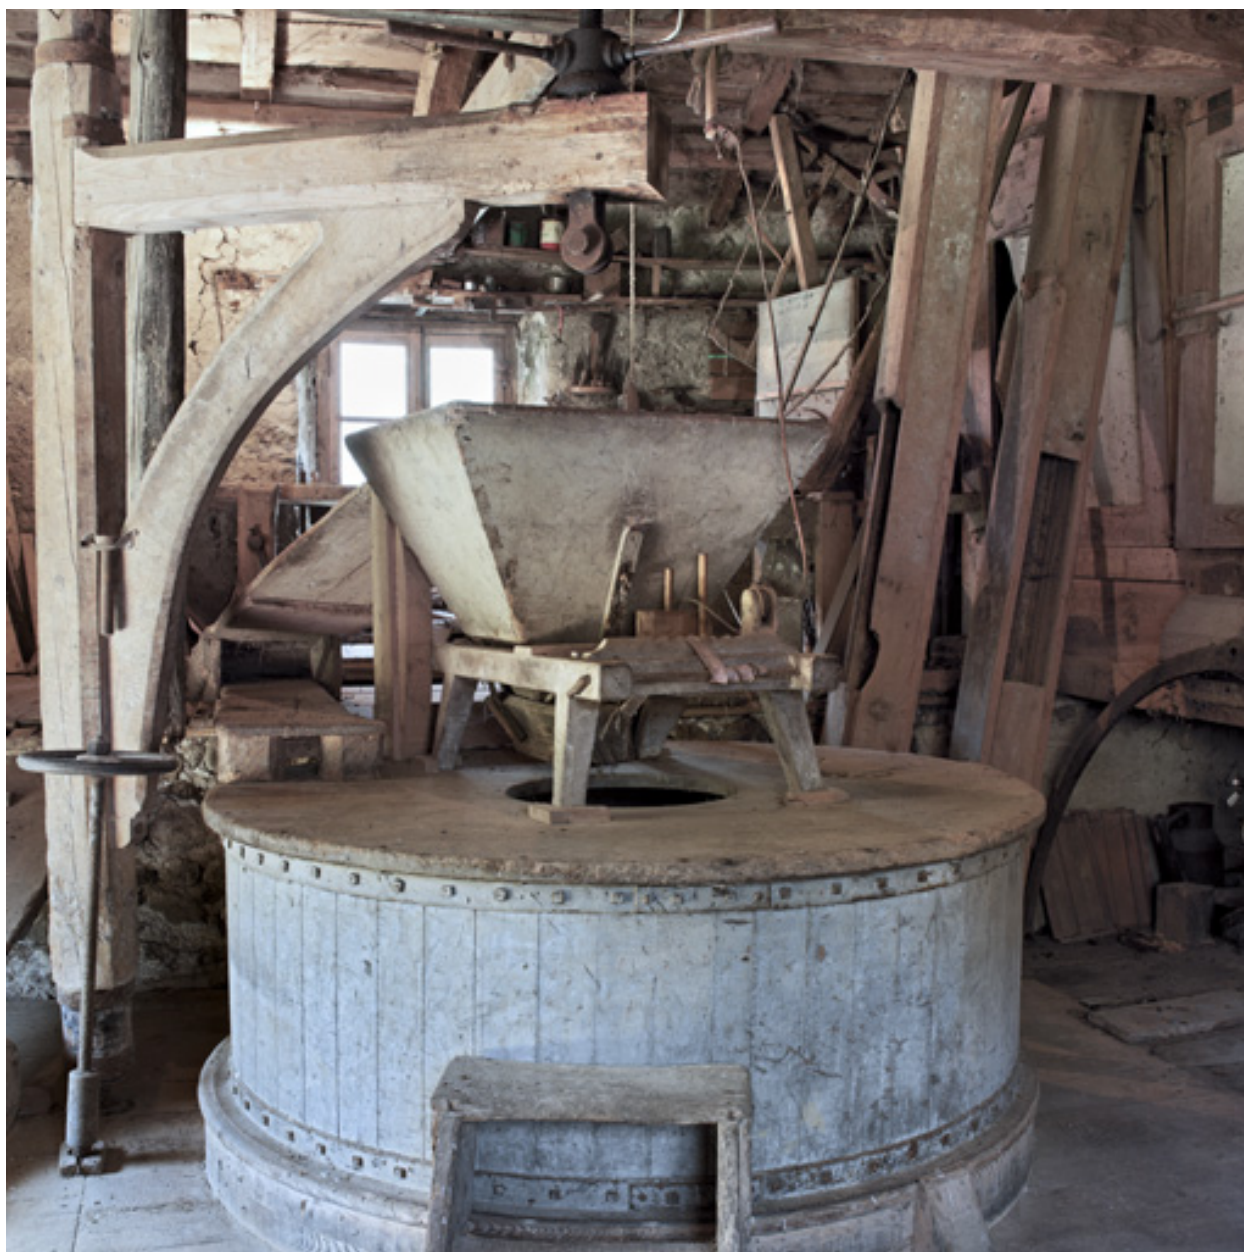
Vue d'ensemble du système de mouture.

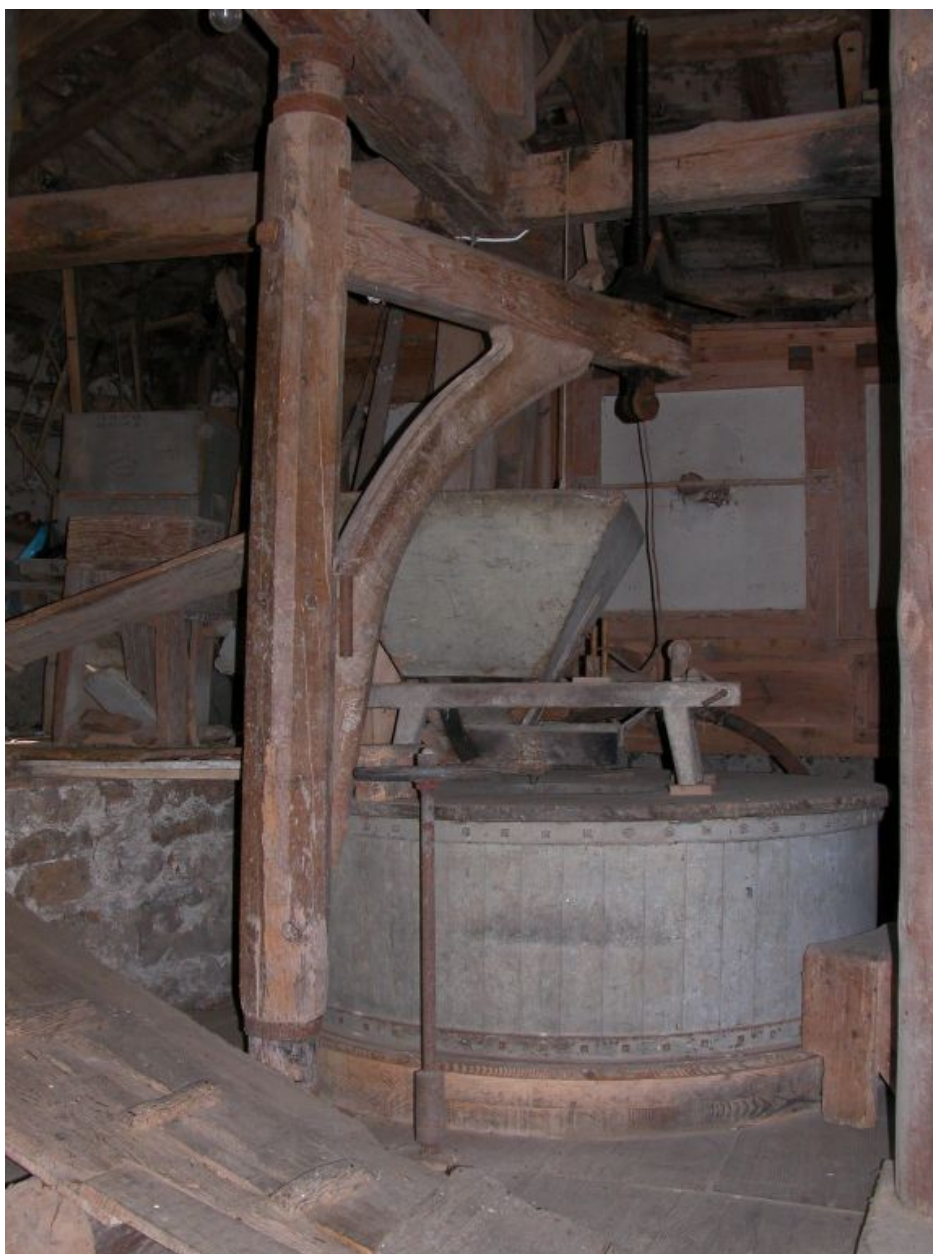
Rez-de-chaussée surélevé, vue d'ensemble des meules.

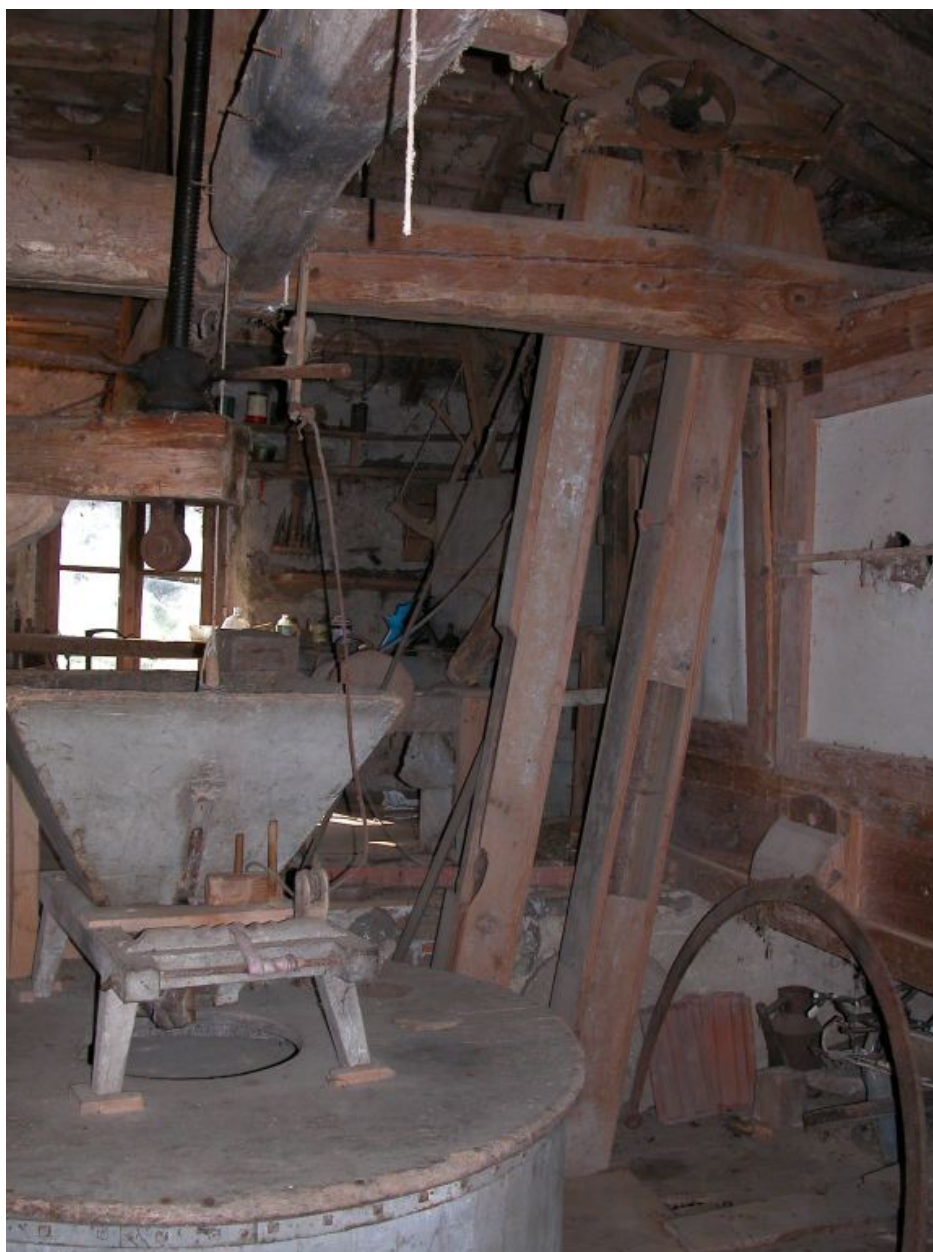
Rez-de-chaussée surélevé, détail de la trémie des meules.

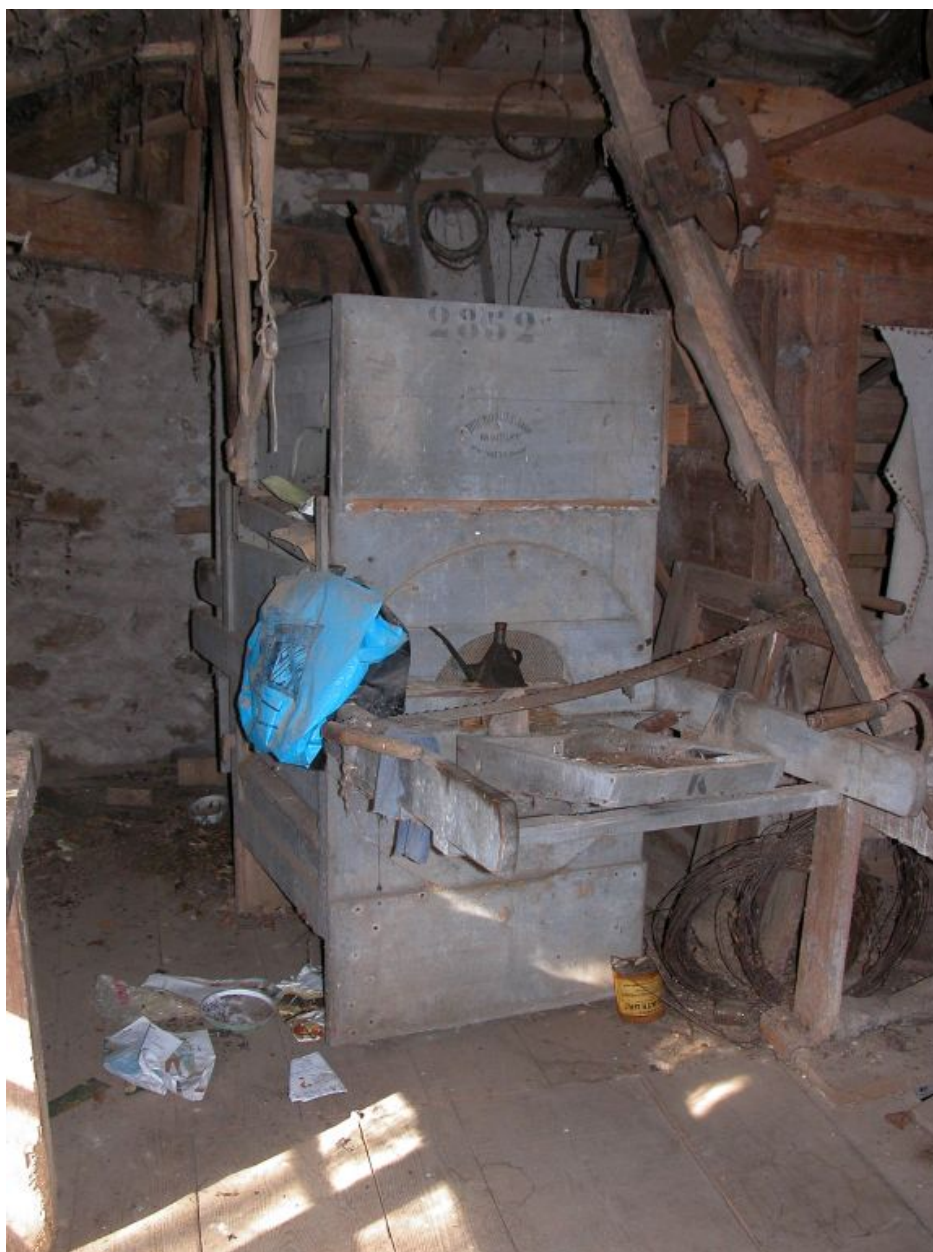
Rez-de-chaussée durélevé, blutoir signé Ducroquet Ainé.

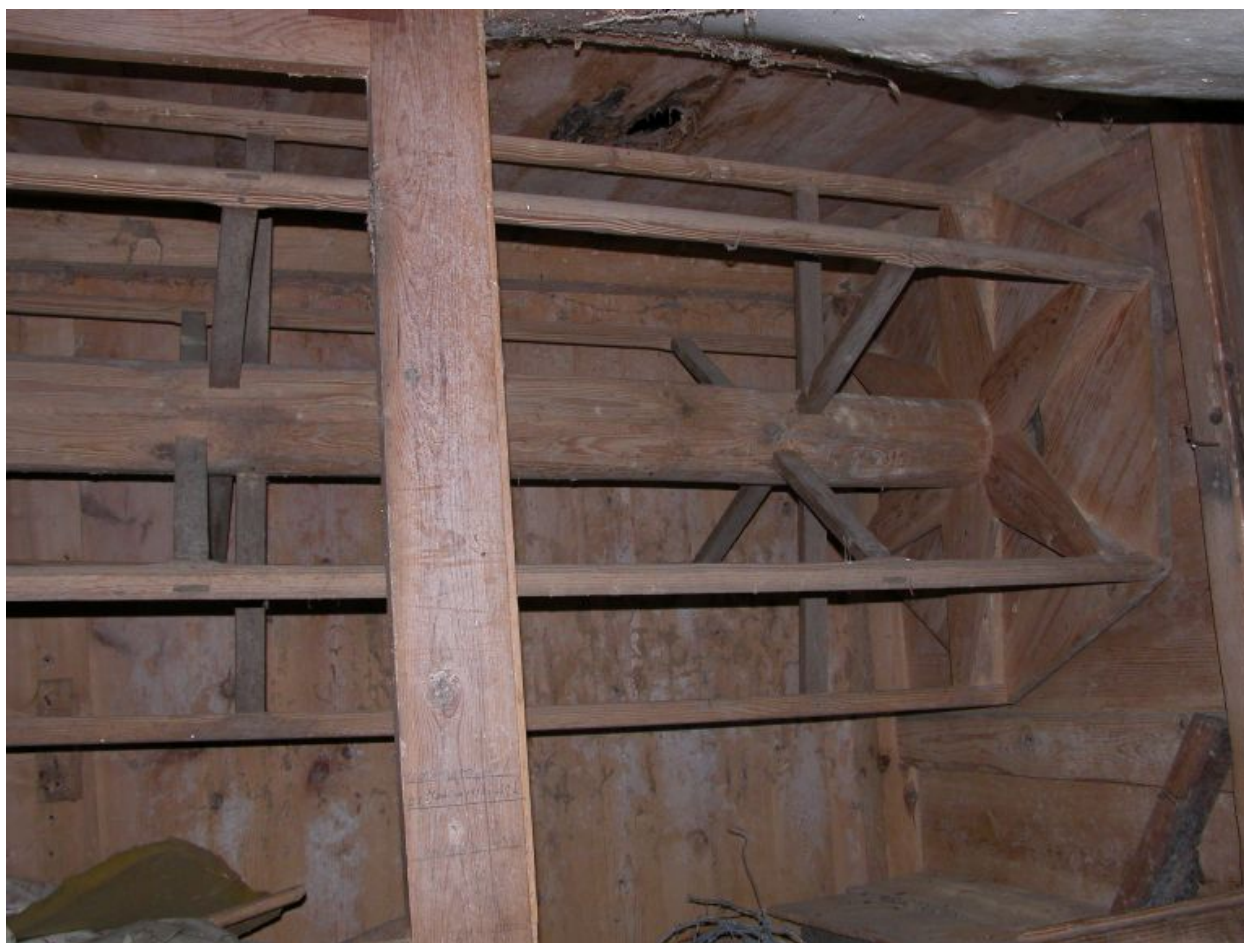
Rez-de-chaussée surélevé, blutoir, vue intérieure.

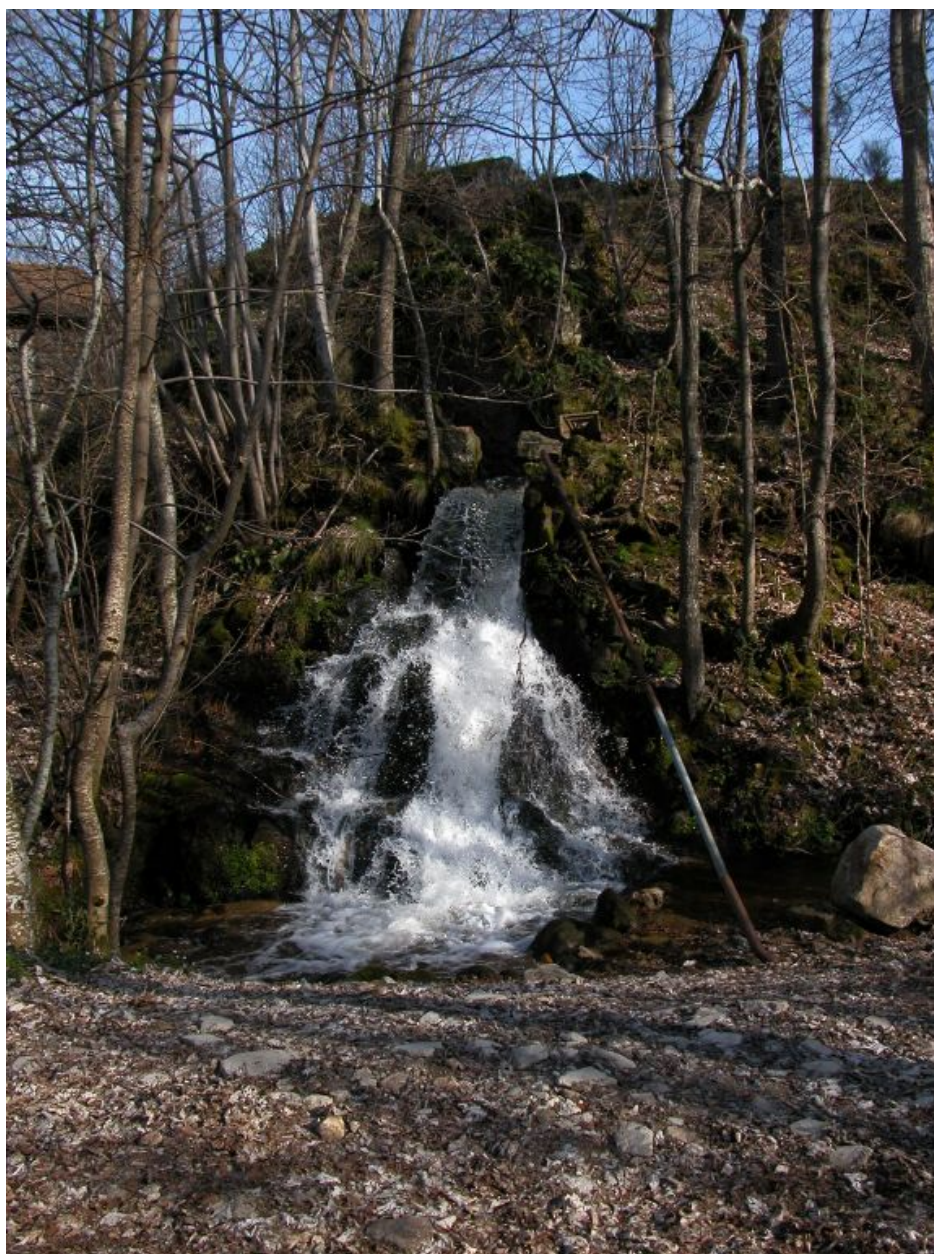
Trop-plein du bief se jetant dans la rivière en amont du moulin.
