Lyon 2e
Jacobins
12 place Bellecour , 106 rue du Président-Edouard-Herriot , place Le-Viste

Immeuble

Numéro de dossier : IA69006218
Date de l'enquête initiale : 2004
Date(s) de rédaction : 2004
Cadre de l'étude : inventaire topographique Inventaire de la Ville de Lyon
Degré d'étude : repéré

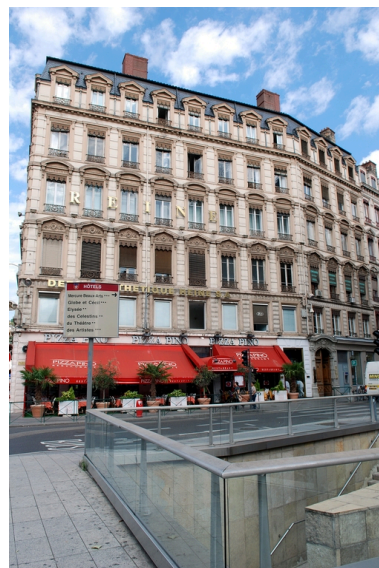
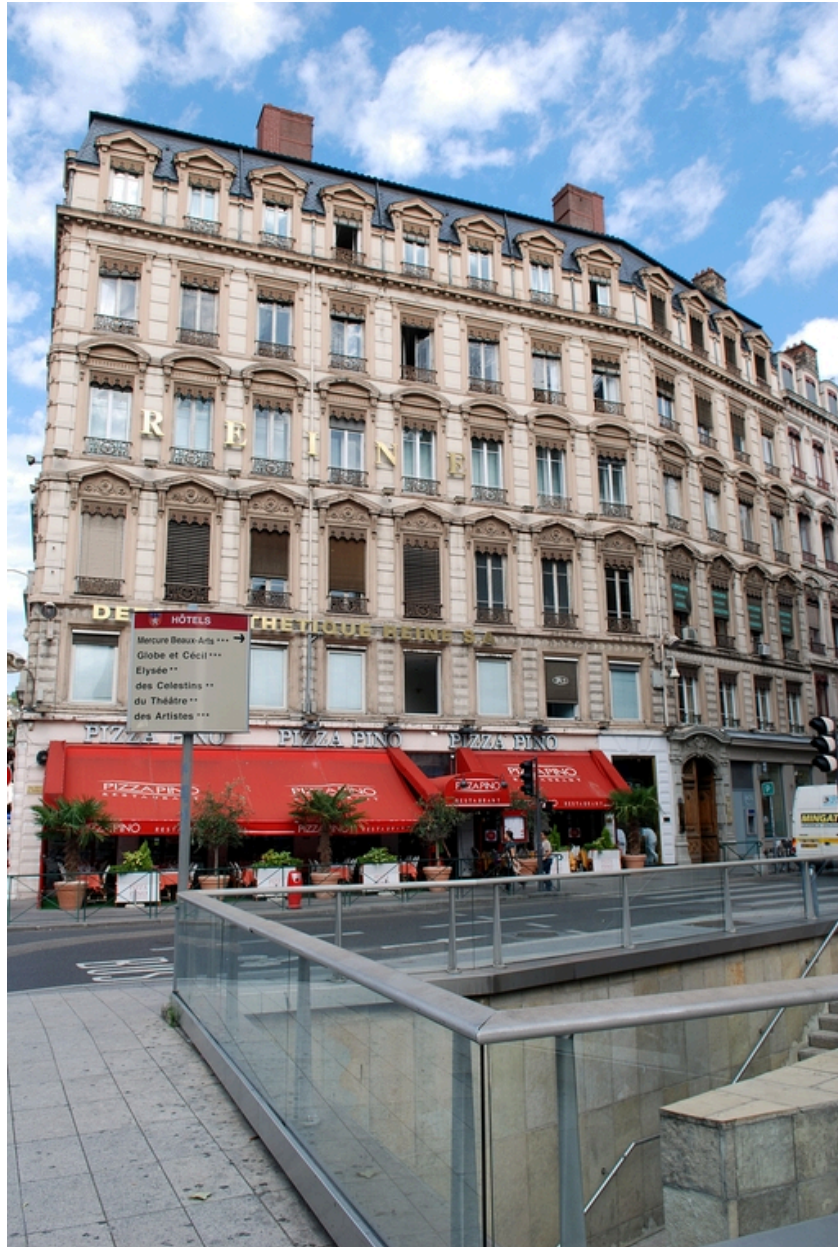
Elévations place Le Viste et rue
du Président-Edouard-Herriot
Phot. Véronique Belle
IVR82_20096904977NUCA

Elévations place Le Viste et rue du Président-Edouard-Herriot

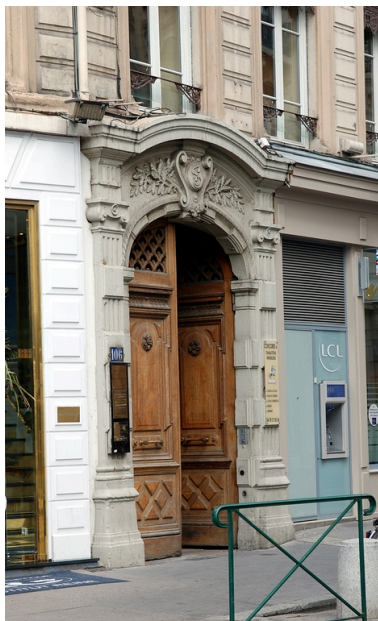
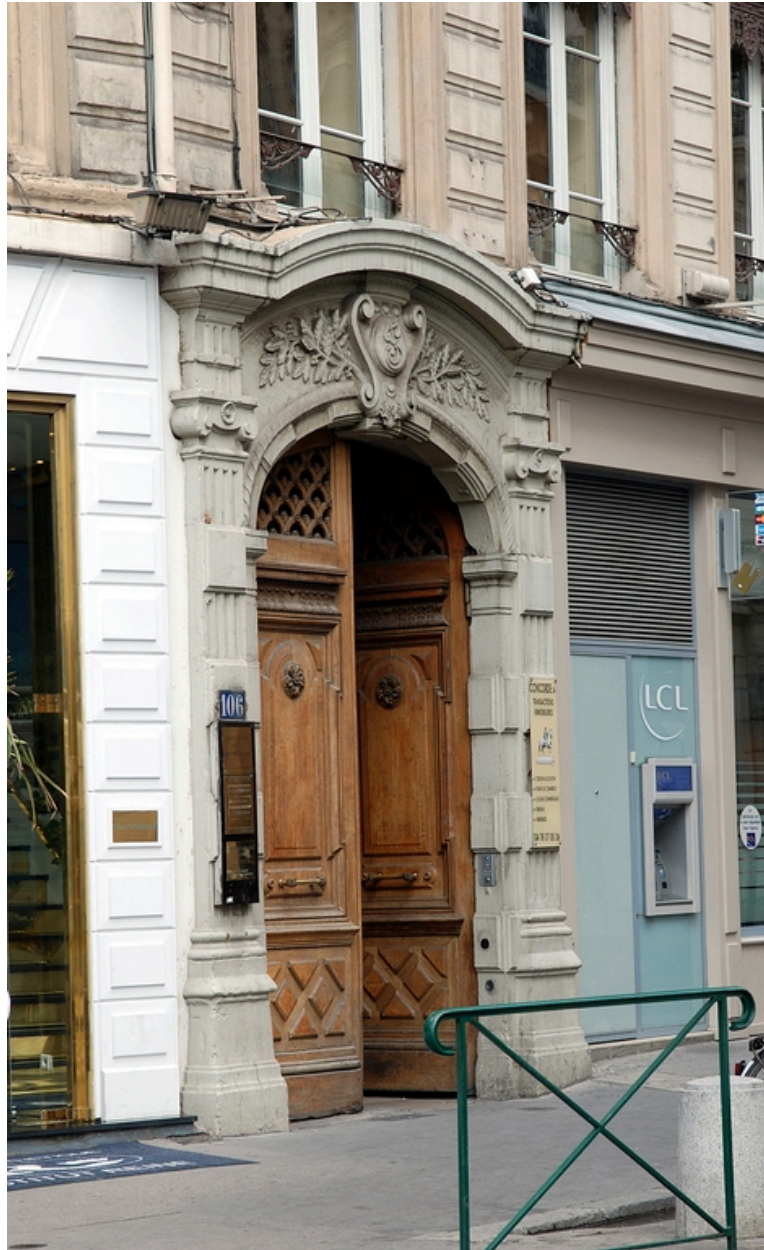
Elévation rue du Président-
Edouard-Herriot : la porte
Phot. Véronique Belle
IVR82_20096904978NUCA

Elévation rue du Président-Edouard-Herriot : la porte

La clef de la porte bâtarde est ornée d'un médaillon portant le monogramme SJ.
Période(s) principale(s) : 3e quart 19e siècle

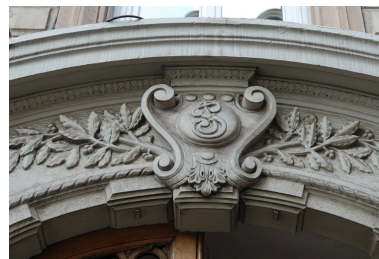
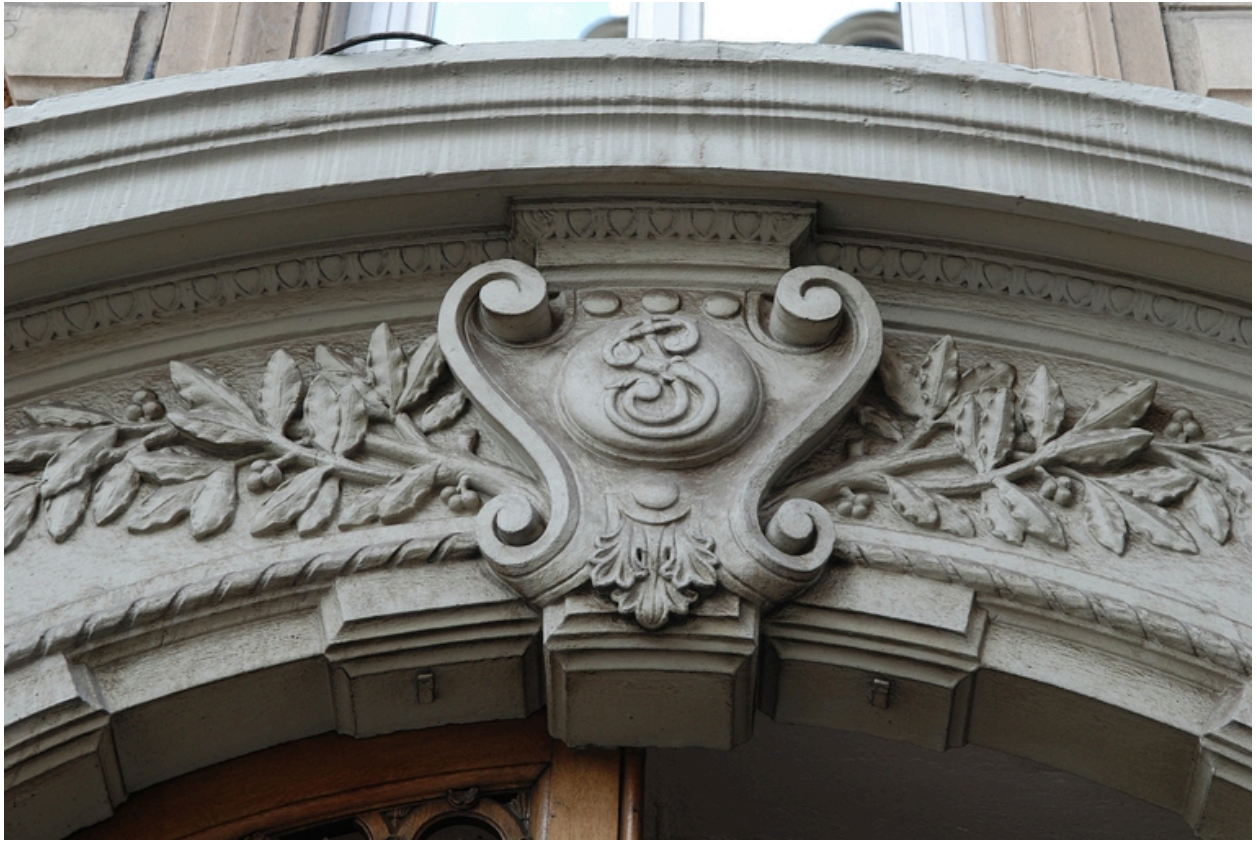
Elévation rue du Président-
Edouard-Herriot : la porte,
détail du fronton cintré
Phot. Véronique Belle
IVR82_20096904979NUCA

Elévation rue du Président-Edouard-Herriot : la porte, détail du fronton cintré

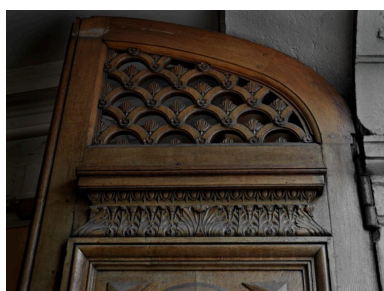
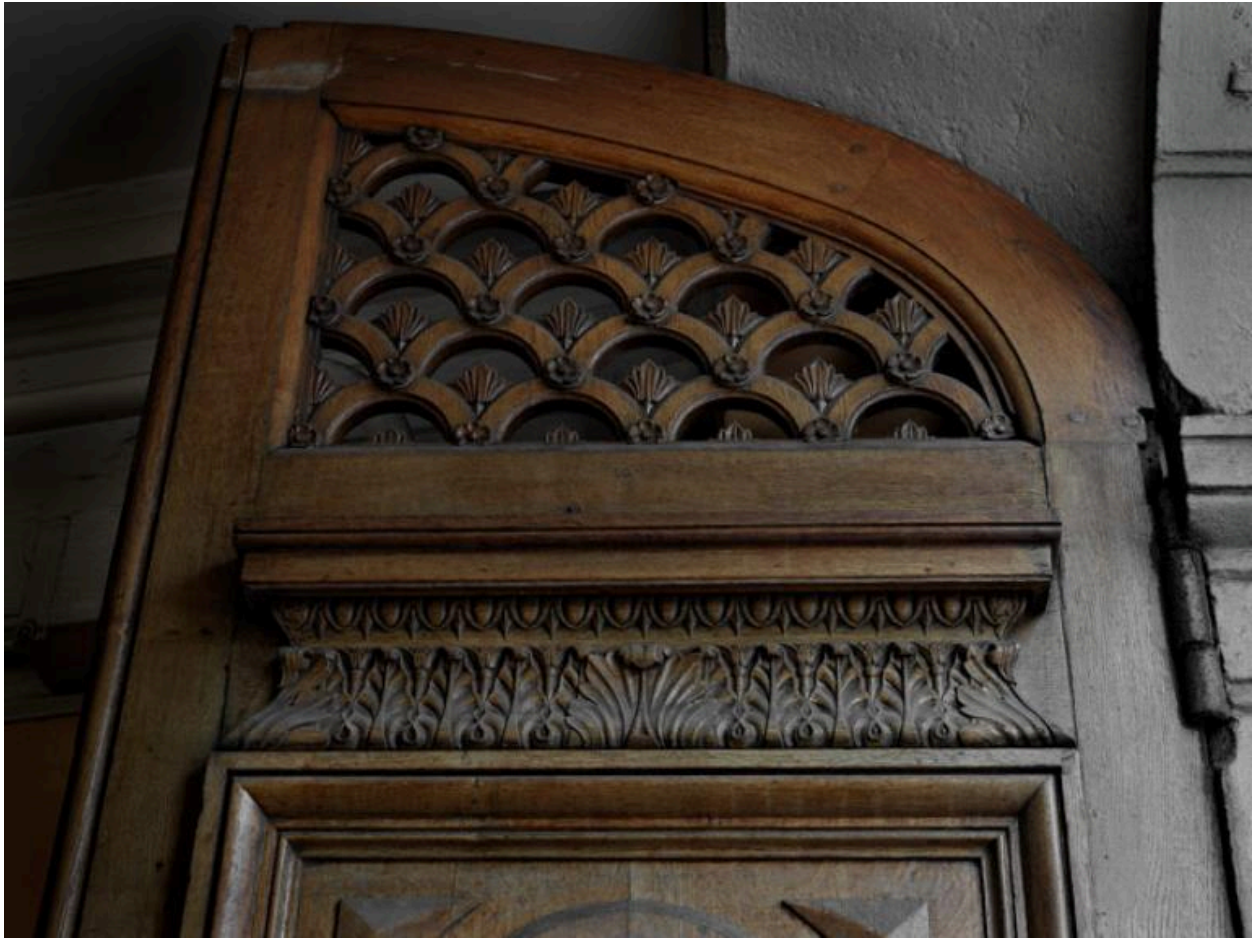
Elévation rue du Président-
Edouard-Herriot : la porte,
ornementation des vantaux
Phot. Eric Dessert
IVR82_20126901505NUCAQ

Elévation rue du Président-Edouard-Herriot : la porte, ornementation des vantaux

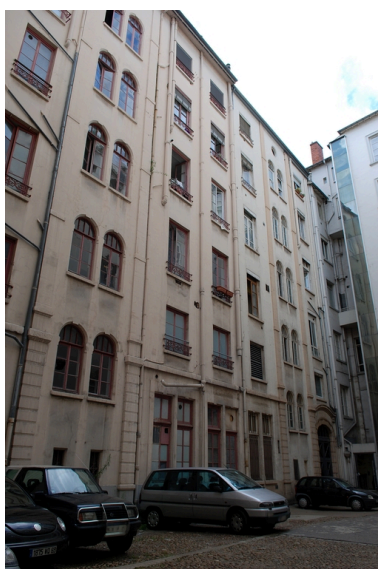
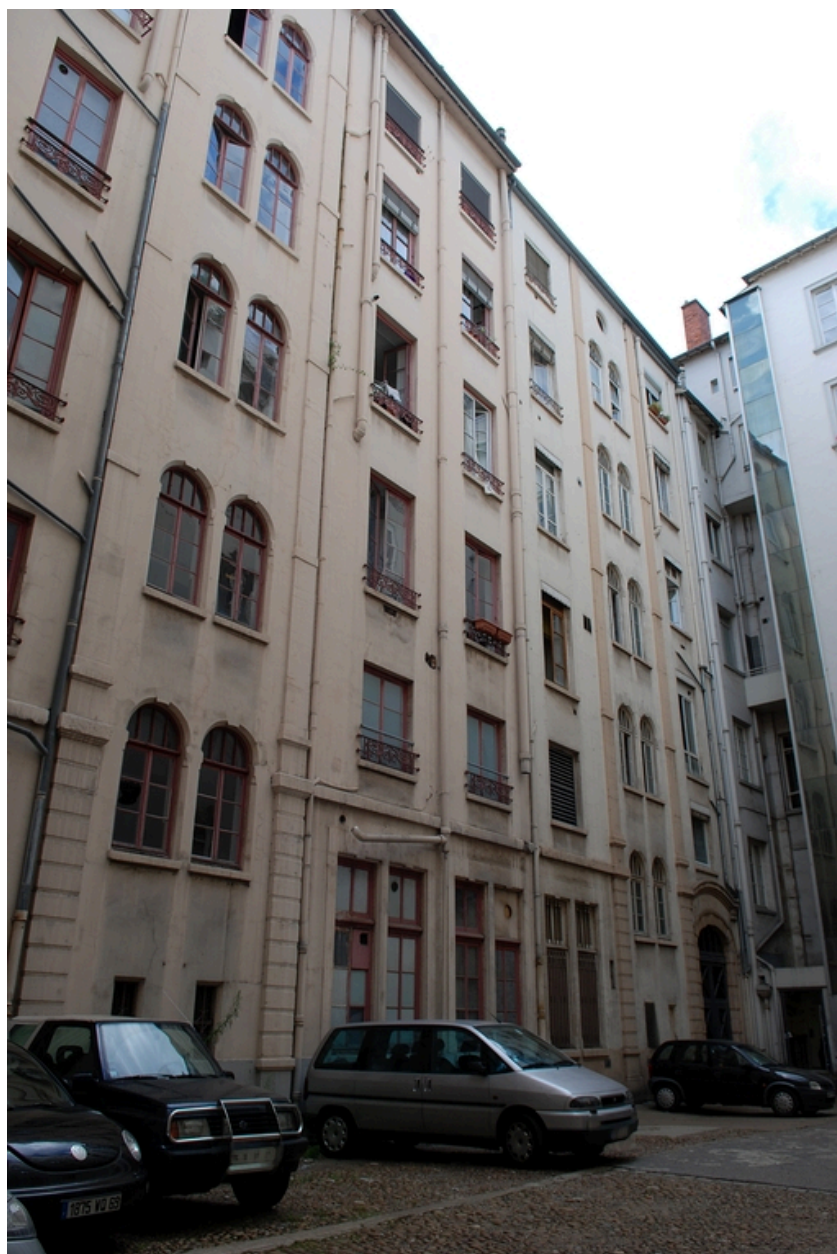
Elévation sur cour
Phot. Véronique Belle
IVR82_20096904980NUCA

Elévation sur cour

Élévation postérieure : un calcaire beige-jaune délimite la travée d'escalier sur toute l'élévation. Le faciès, différent du calcaire à gryphées azoïque ou de la pierre de Couzon, n'a pas été reconnu et reste à déterminer.
Une loge de concierge était accessible depuis l'allée (porte et fenêtre encore visibles). Les portes palières sont identiques à celles de l'immeuble situé sur la parcelle AK 73.

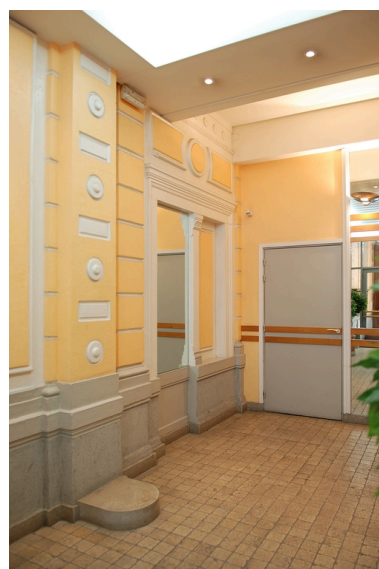
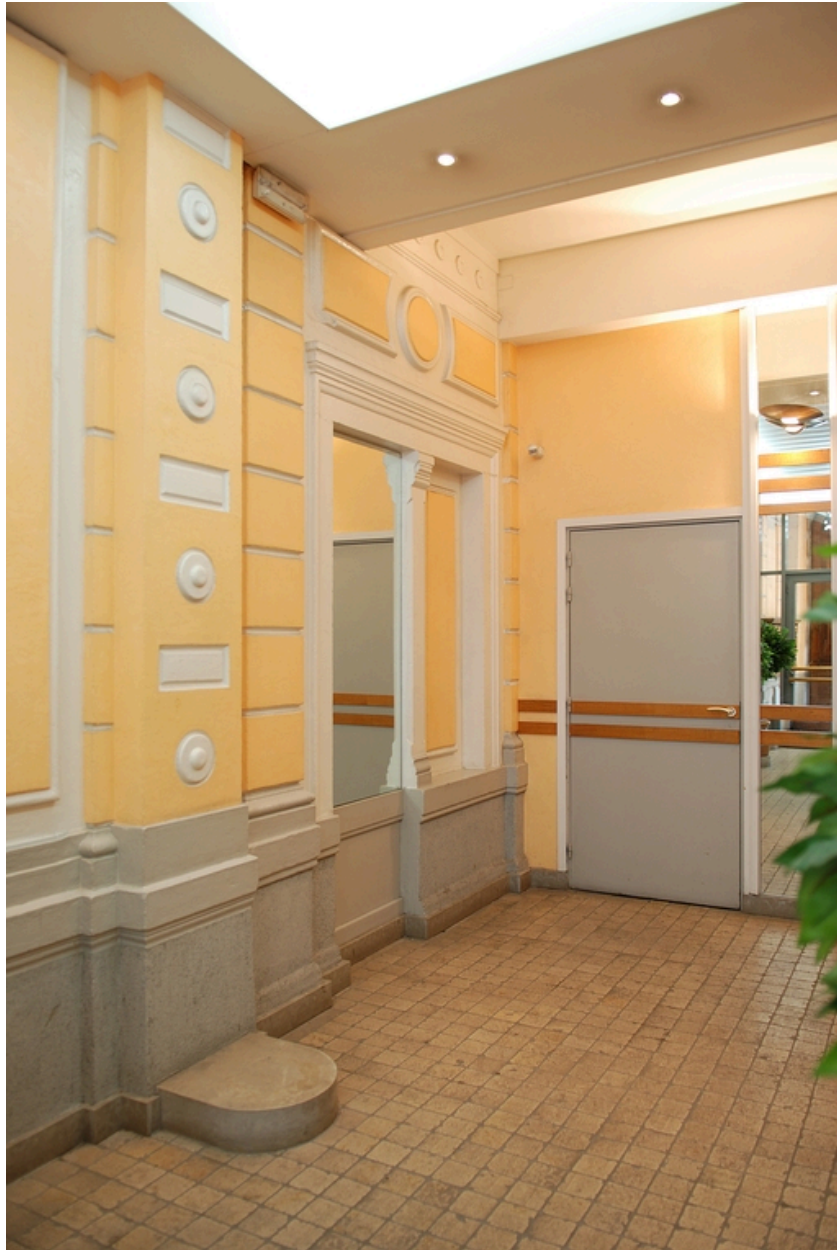
L'allée avec une porte et
une fenêtre condamnée,
ancienne loge de concierge ?
Phot. Véronique Belle
IVR82_20096904981NUCA

L'allée avec une porte et une fenêtre condamnée, ancienne loge de concierge ?
