## Ferme (n°3)

Numéro de dossier : IA74001709

Cadre de l'étude : inventaire topographique Inventaire du Parc naturel régional du Massif des Bauges

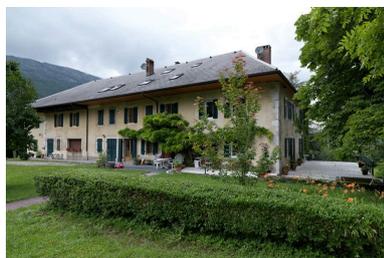
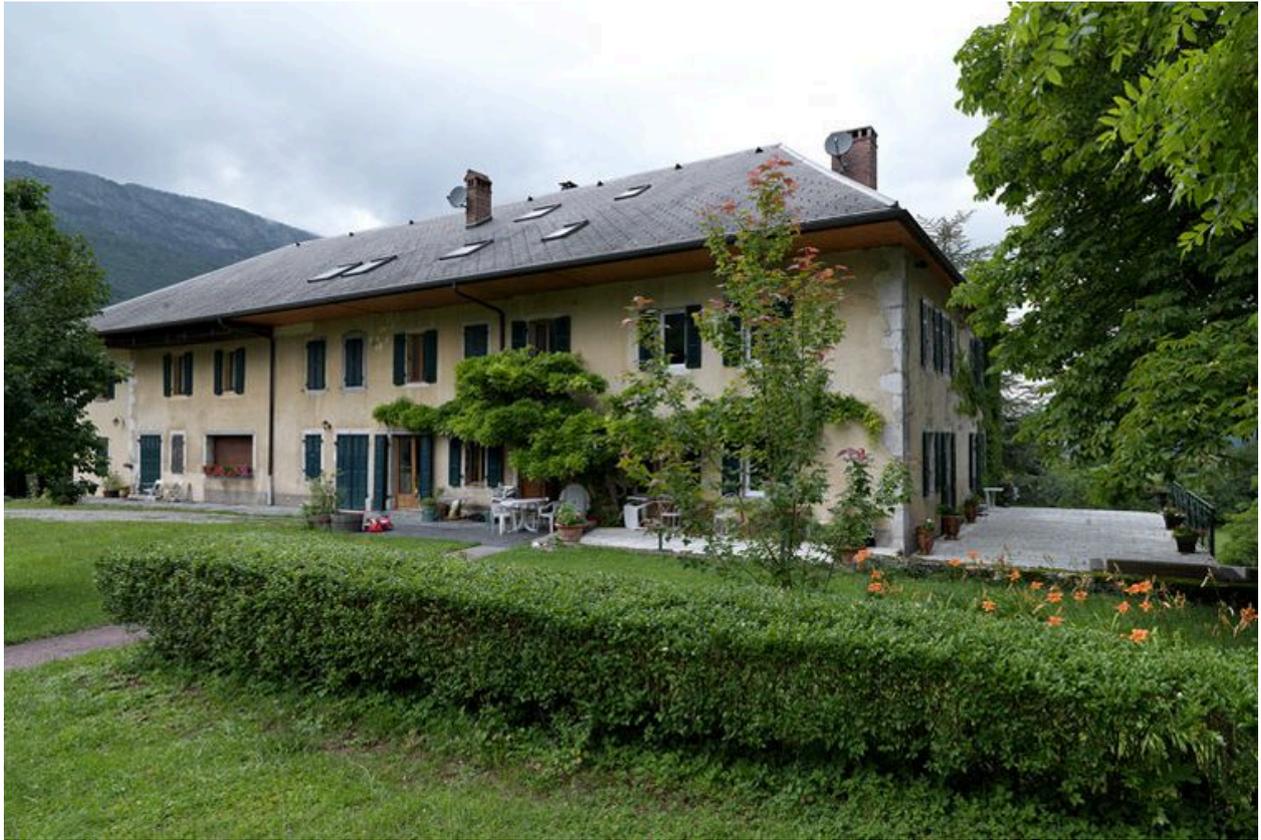
Vue d'ensemble de la façade principale depuis le jardin.  
Phot. Eric Dessert  
IVR82\_20117400145NUCA

Vue d'ensemble de la façade principale depuis le jardin.

Cette ancienne ferme à juxtaposition se développe sur un plan rectangulaire. Les maçonneries en moellons de calcaire sont enduites au ciment. L'étage de soubassement accessible de plain-pied par le nord ou par un escalier intérieur comporte trois caves juxtaposées ; La plus à l'est, voûtée en berceau était une cave à fromage, la cave centrale dédiée au vin est voûtée d'arête tandis que la cave ouest à plafond plat servait aux fruits et légumes. Les logis des propriétaires et des commis occupent deux niveaux et sont juxtaposés à un espace agricole aujourd'hui réinvesti en logement. De nouvelles ouvertures y ont été percées et le fenil est désormais fermé par des maçonneries. La façade principale sur le long côté sud permet encore de comprendre l'affectation des espaces avec les cinq travées est correspondant au logis, suivi de deux travées correspondant au logis des commis et enfin les espaces agricoles auxquels est accolée une extension récente. Les encadrements et les chaînages sont en pierre de taille calcaire et le linteau de la porte principale est surmonté d'un cartouche circulaire en bas relief gravé d'une croix dans un H et encadrée par la date 1822 et les initiales des anciens propriétaires (CC/ VS). Les parties agricoles fortement modifiées conservent un séchoir à noix suspendu sous le débord de toit. Un jardin d'agrément doté d'un bassin privé fait face à la maison. Relevé des inscriptions. VS/ 18 H(surmonté d'une croix) 22/ CC

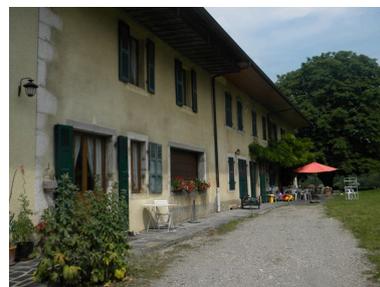
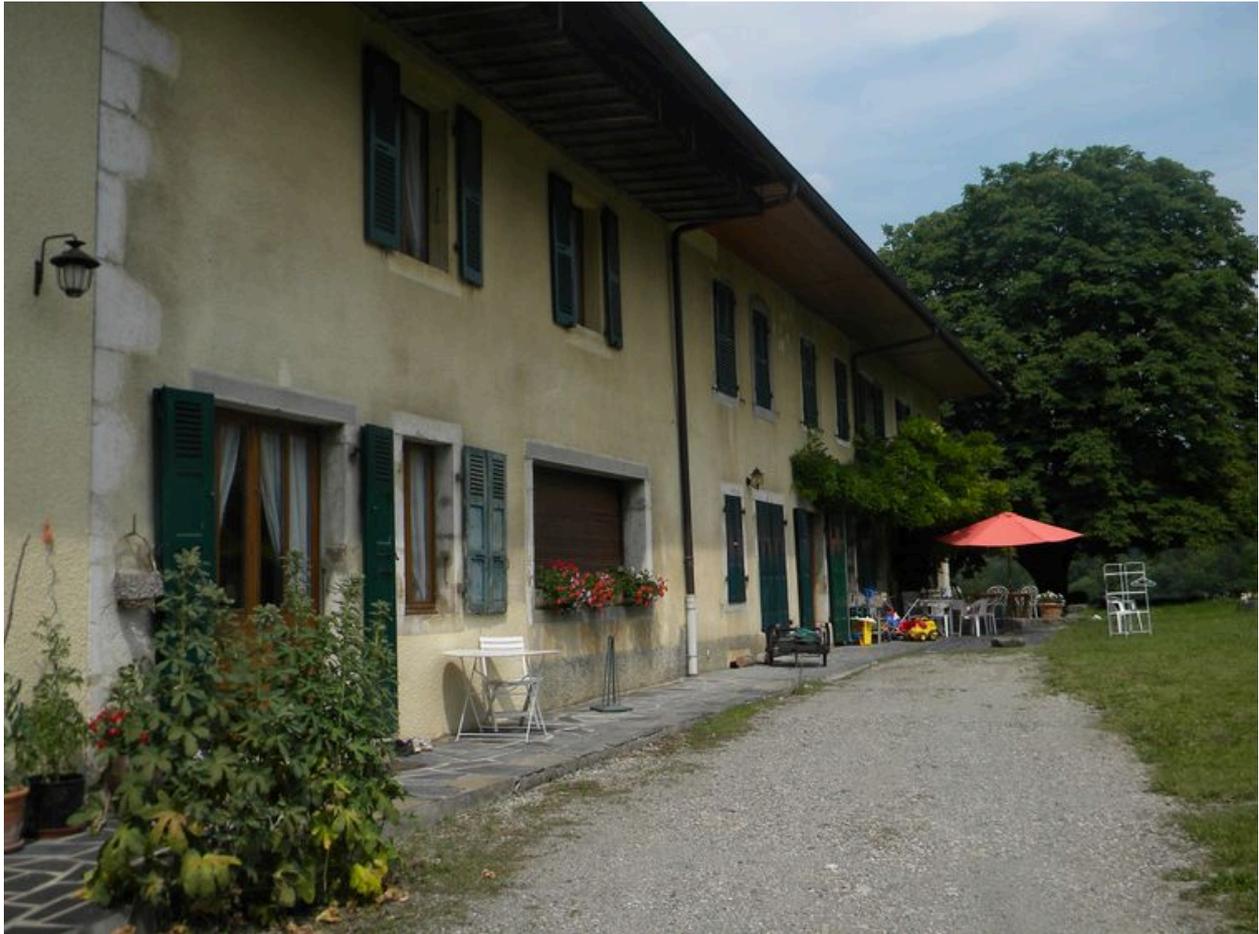
Alignement sur la façade principale  
Phot. Jérôme Daviet  
IVR82\_20127400516NUCA

Alignement sur la façade principale

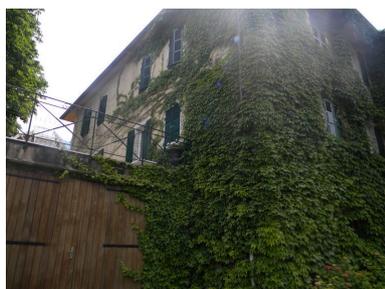
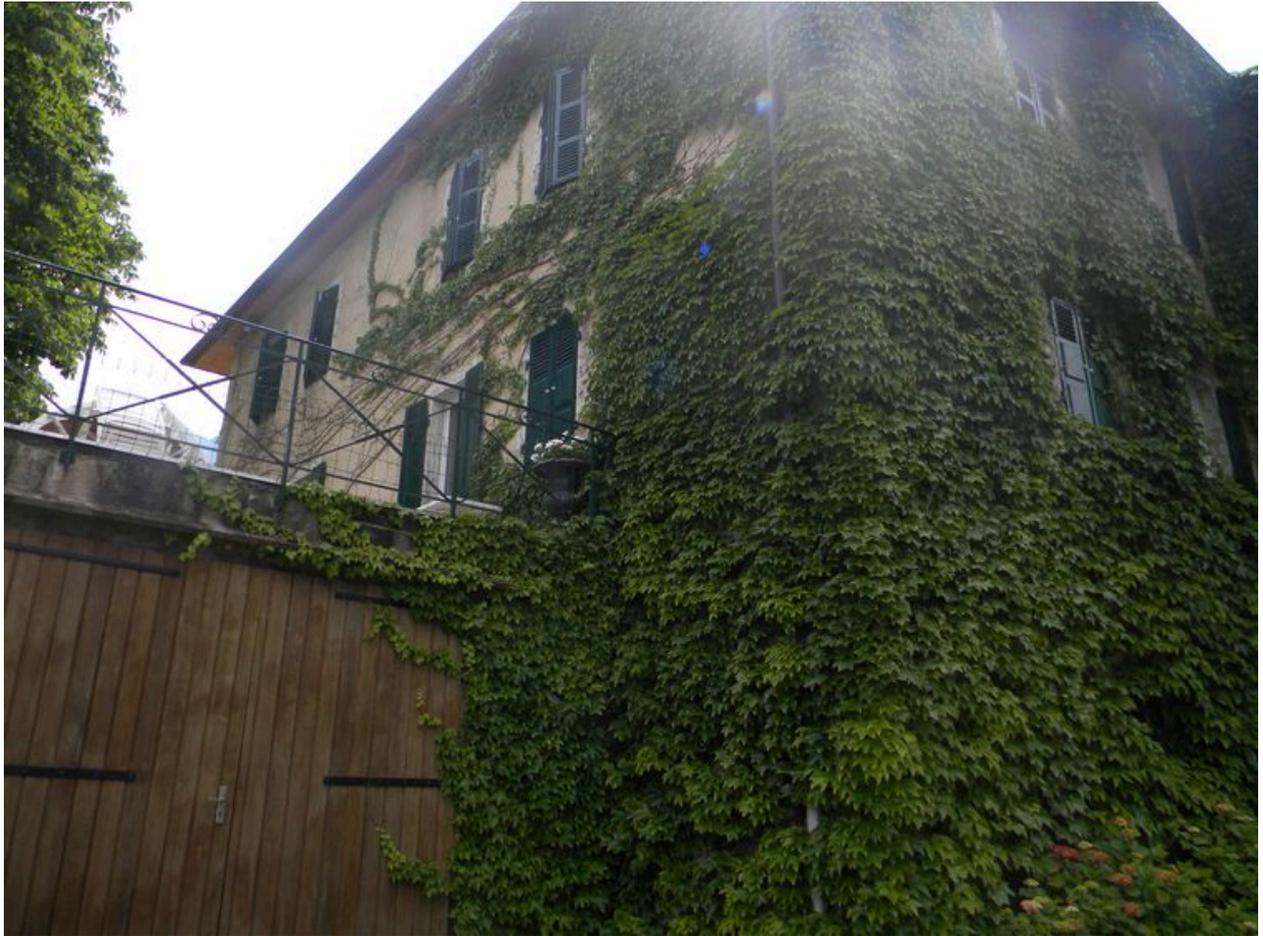
Vue de la façade ouest  
en contre plongée.  
Phot. Jérôme Daviet  
IVR82\_20127400517NUCA

Vue de la façade ouest en contre plongée.

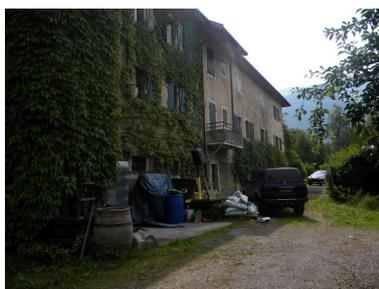
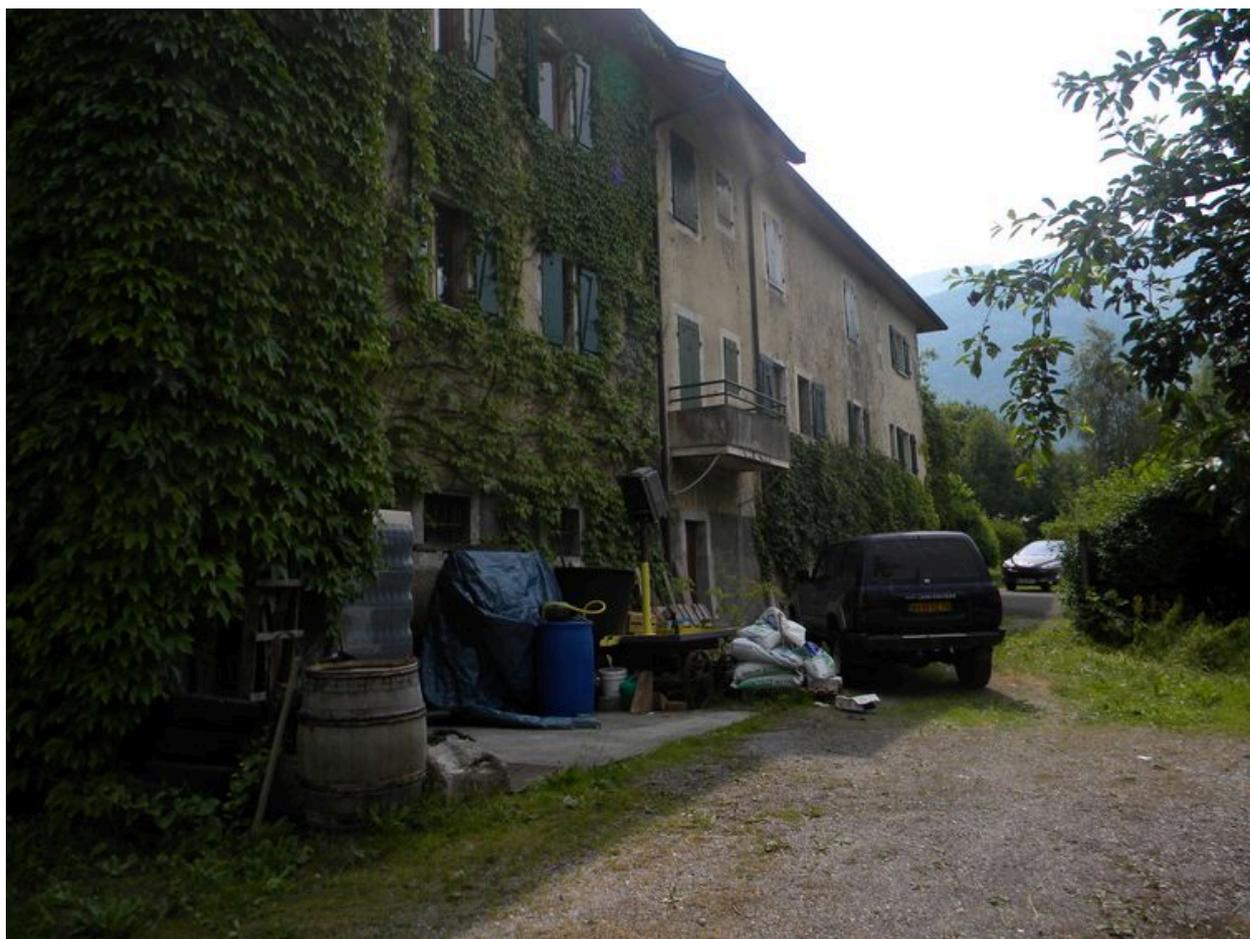
Vue de la face nord  
avec l'entrée de cave.  
Phot. Jérôme Daviet  
IVR82\_20127400518NUCA

Vue de la face nord avec l'entrée de cave.

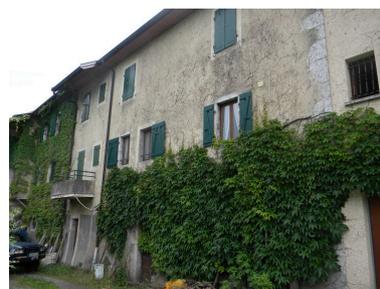
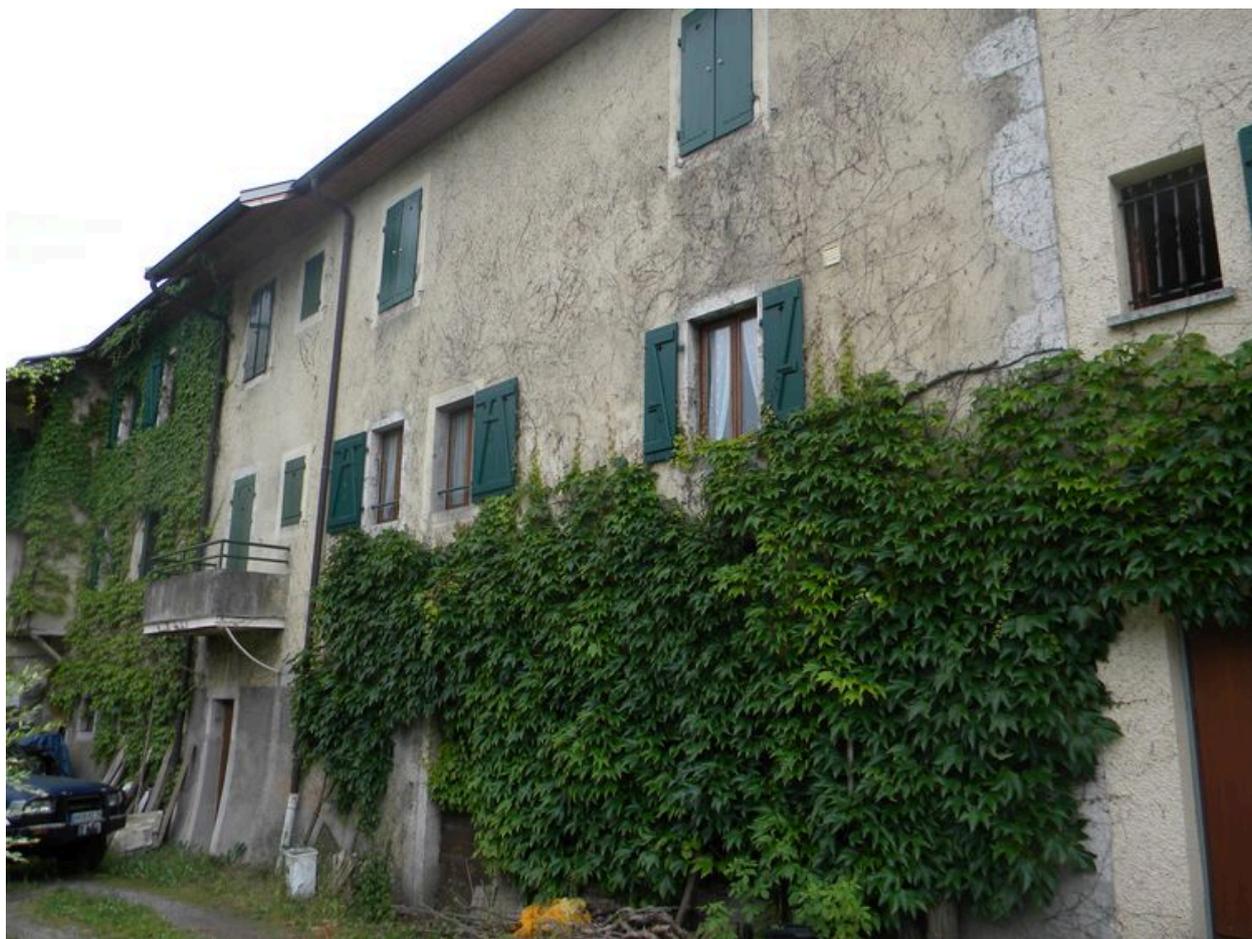
Vue de la façade  
arrière depuis l'ouest.  
Phot. Jérôme Daviet  
IVR82\_20127400519NUCA

Vue de la façade arrière depuis l'ouest.

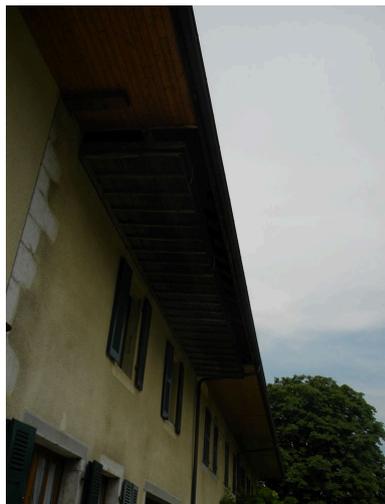
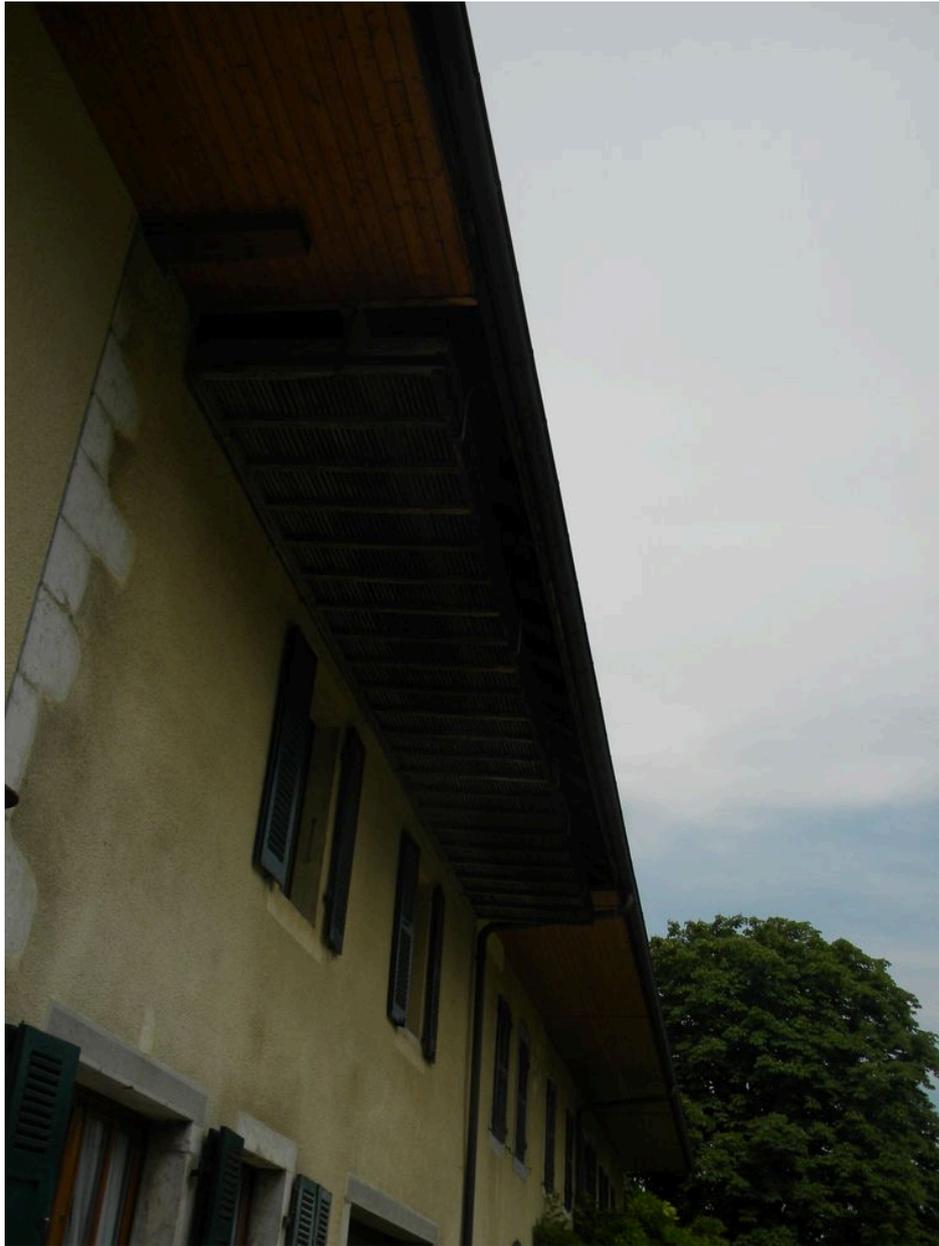
Vue du séchoir à noix sous le  
débord de toit en façade sud.  
Phot. Jérôme Daviet  
IVR82\_20127400520NUCA

Vue du séchoir à noix sous le débord de toit en façade sud.

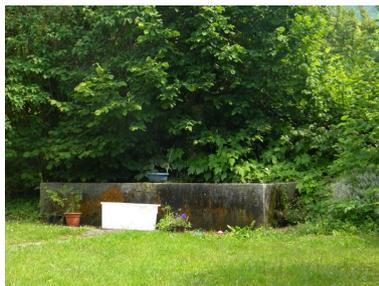
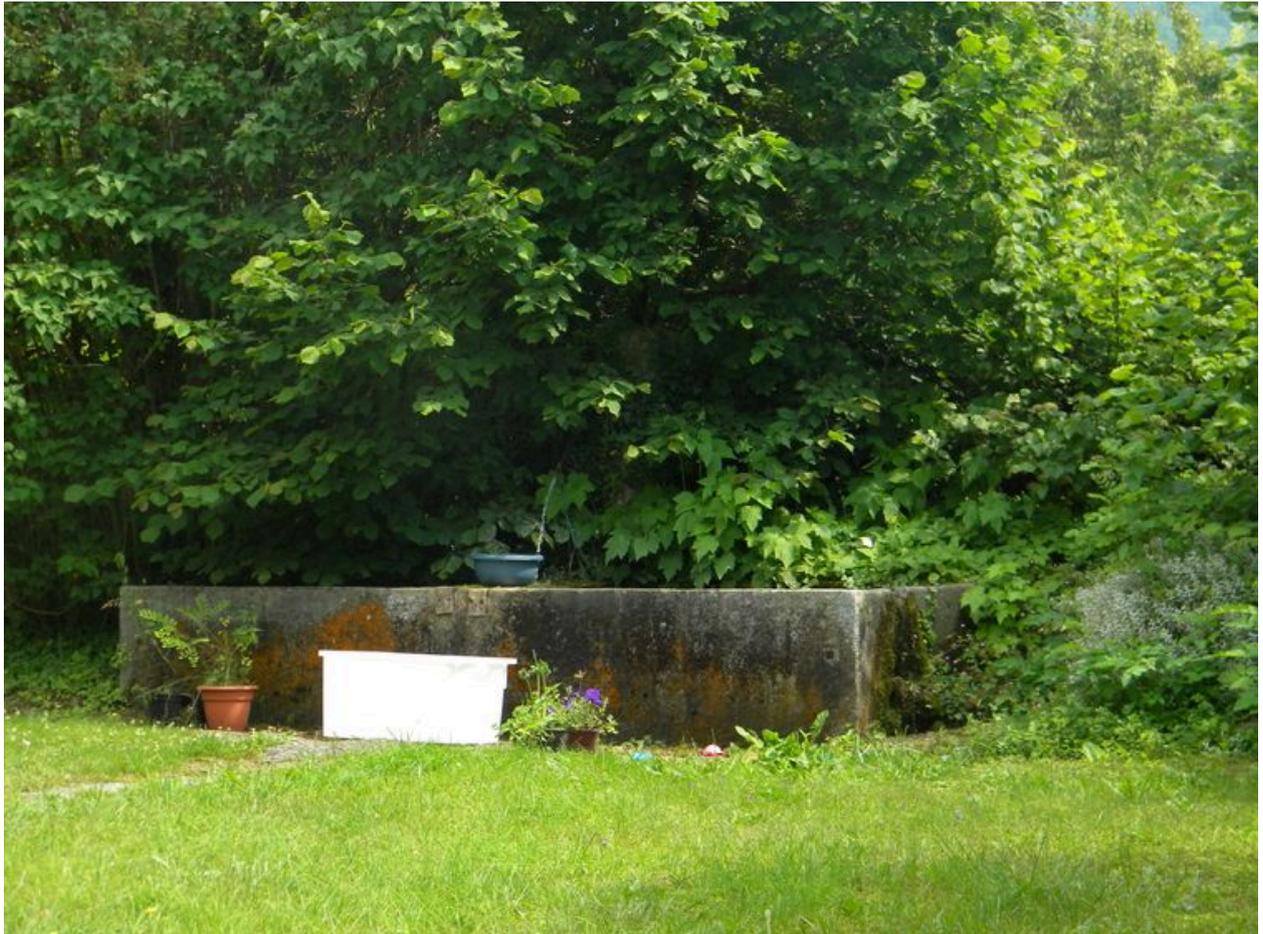
Vue du bassin dans la cour.  
Phot. Jérôme Daviet  
IVR82\_20127400521NUCA

Vue du bassin dans la cour.

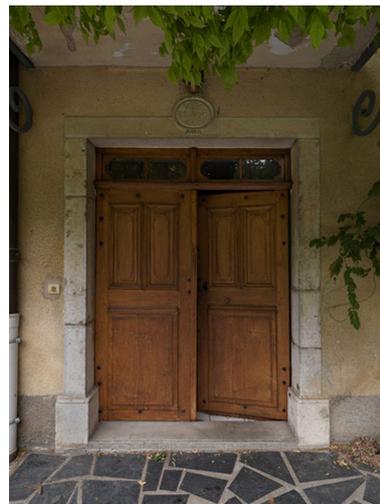
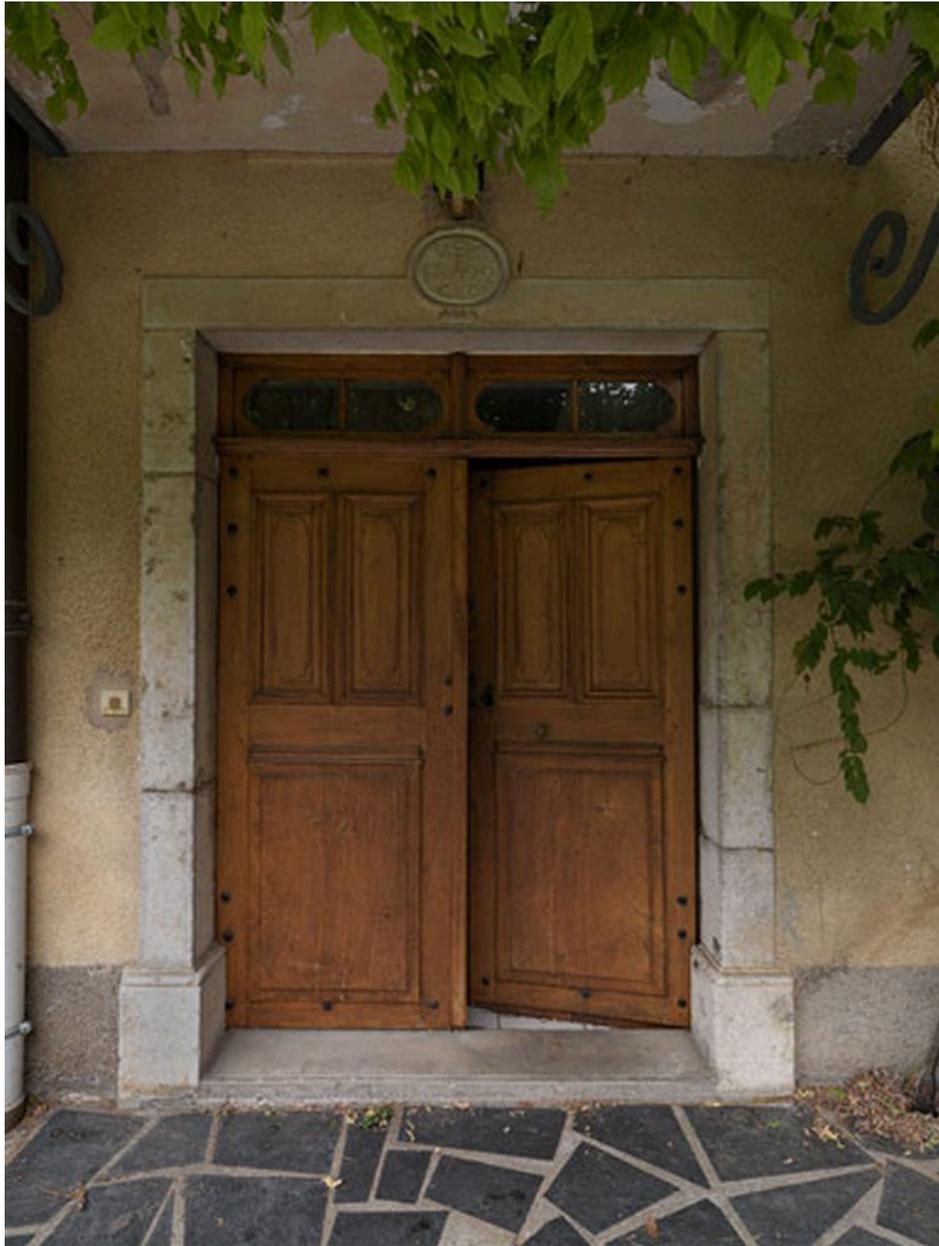
Vue de la porte d'entrée du  
logis de maître en façade sud.  
Phot. Eric Dessert  
IVR82\_20117400146NUCA

Vue de la porte d'entrée du logis de maître en façade sud.

Cette ancienne ferme bourgeoise juxtaposait initialement d'est en ouest, le logis des propriétaires, celui des commis, et une partie agricole. Au cours du XXe siècle, les logements des commis ont été modifiés, les parties agricoles réaménagées en habitation et un nouveau logis a été accolé au bâtiment ancien vers 1992. Ancienne propriété de la famille de Claude Chambaz dont les initiales sont portées sur le linteau de la porte d'entrée, la ferme est désormais partagée entre plusieurs familles héritières.

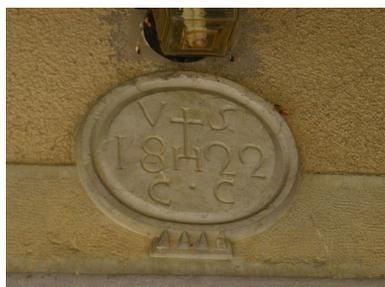
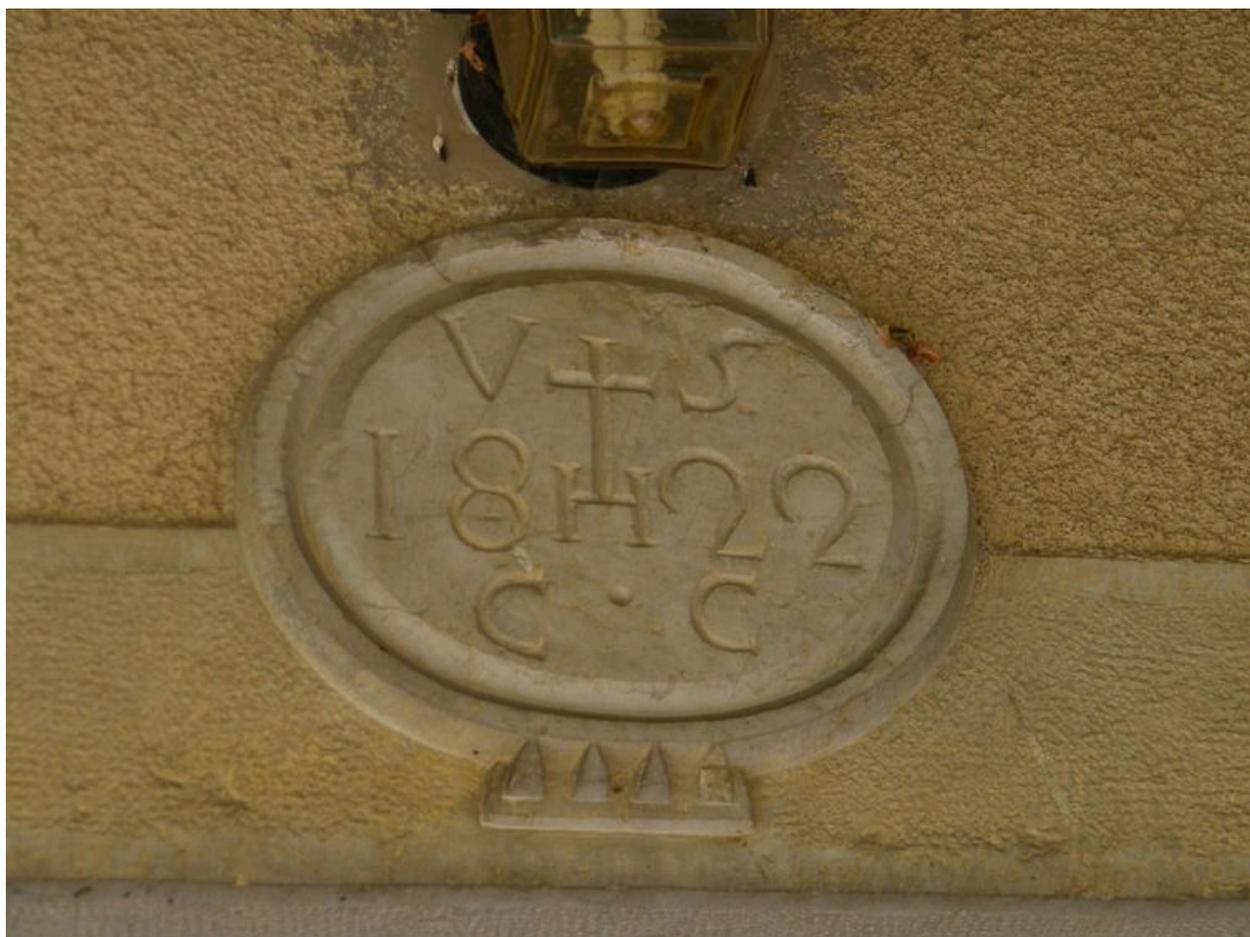
Vue du cartouche gravé sur le linteau.  
Phot. Jérôme Daviet  
IVR82\_20127400522NUCA

Vue du cartouche gravé sur le linteau.

Dates : 1822 (porte la date)

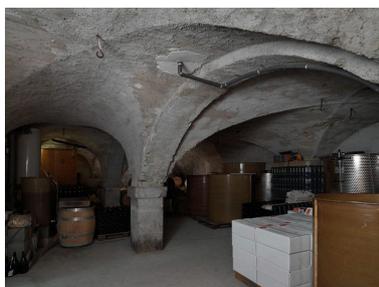
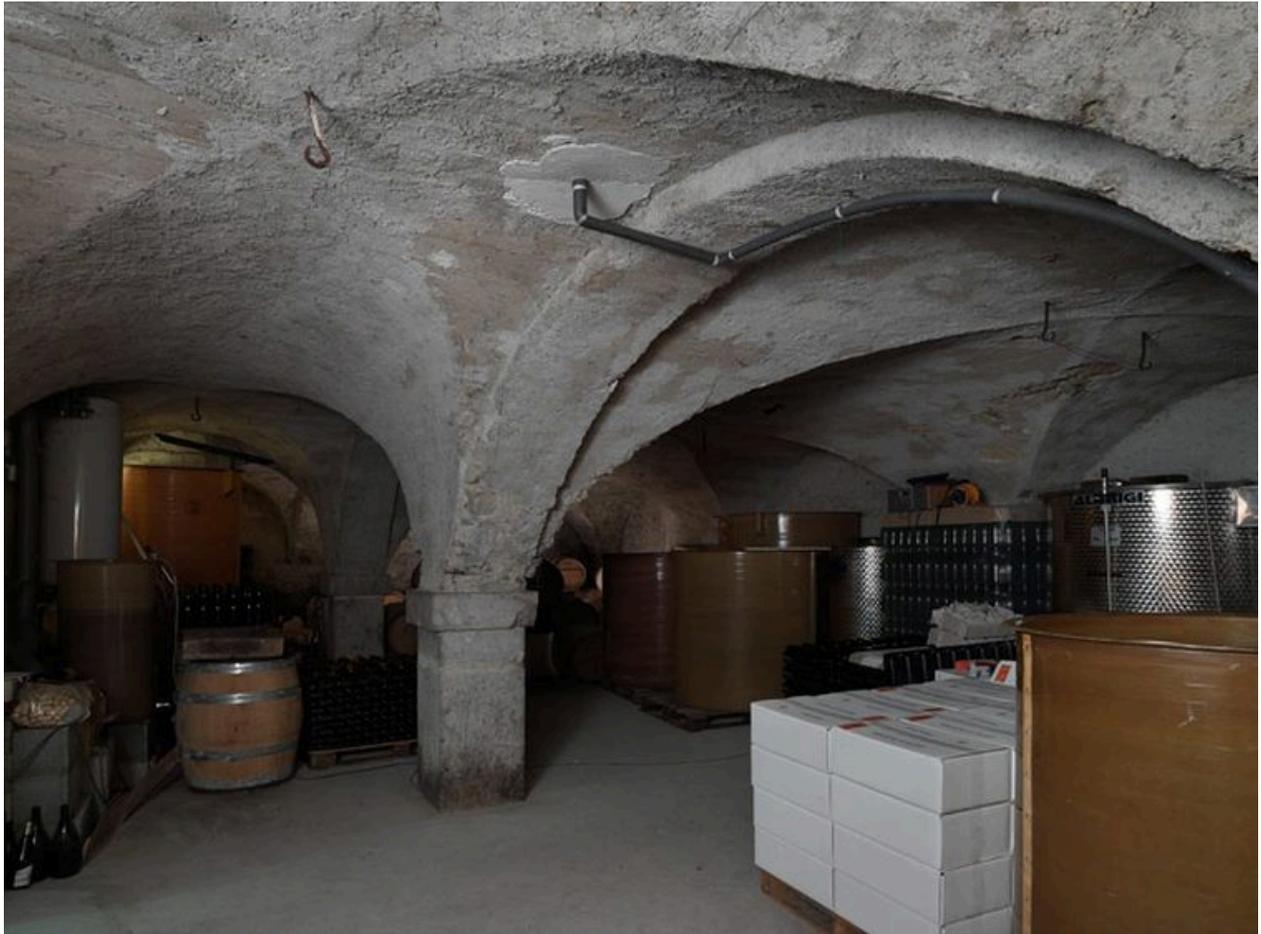
Vue d'ensemble de  
la cave à vin voutée.  
Phot. Eric Dessert  
IVR82\_20117400148NUCA

Vue d'ensemble de la cave à vin voutée.

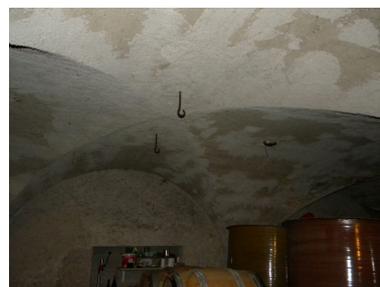
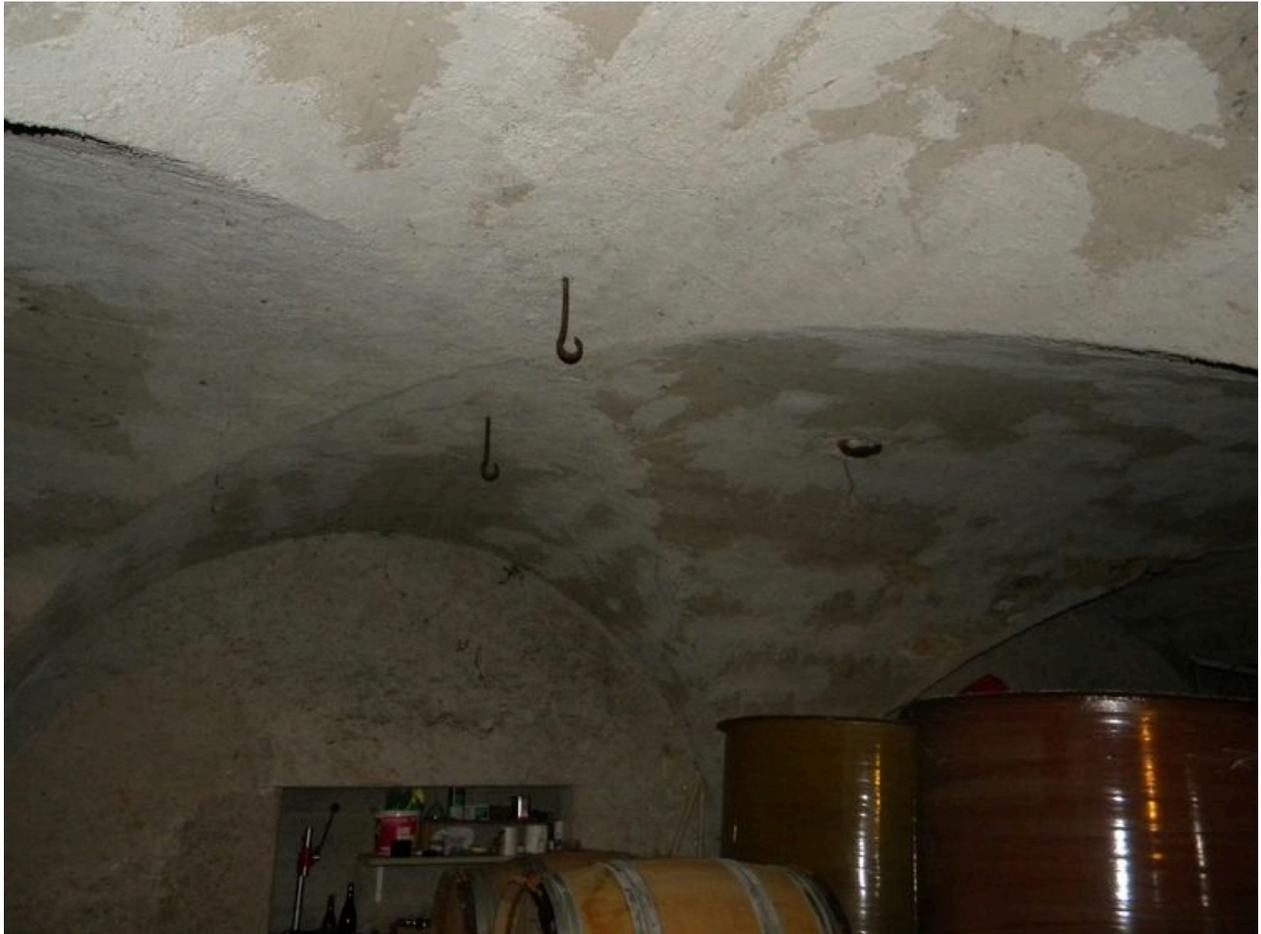
Détail des arêtes dans la cave à vin.  
Phot. Jérôme Daviet  
IVR82\_20127400523NUCA

Détail des arêtes dans la cave à vin.

Matériau(x) de couverture : ardoise  
Plan : plan centré  
Étage(s) ou vaisseau(x) : étage de soubassement, 1 étage carré  
Couvrements : voûte d'arêtes ; voûte en berceau  
Type(s) de couverture : toit à longs pans ; croupe  
Escaliers : escalier dans-oeuvre : escalier droit, en maçonnerie

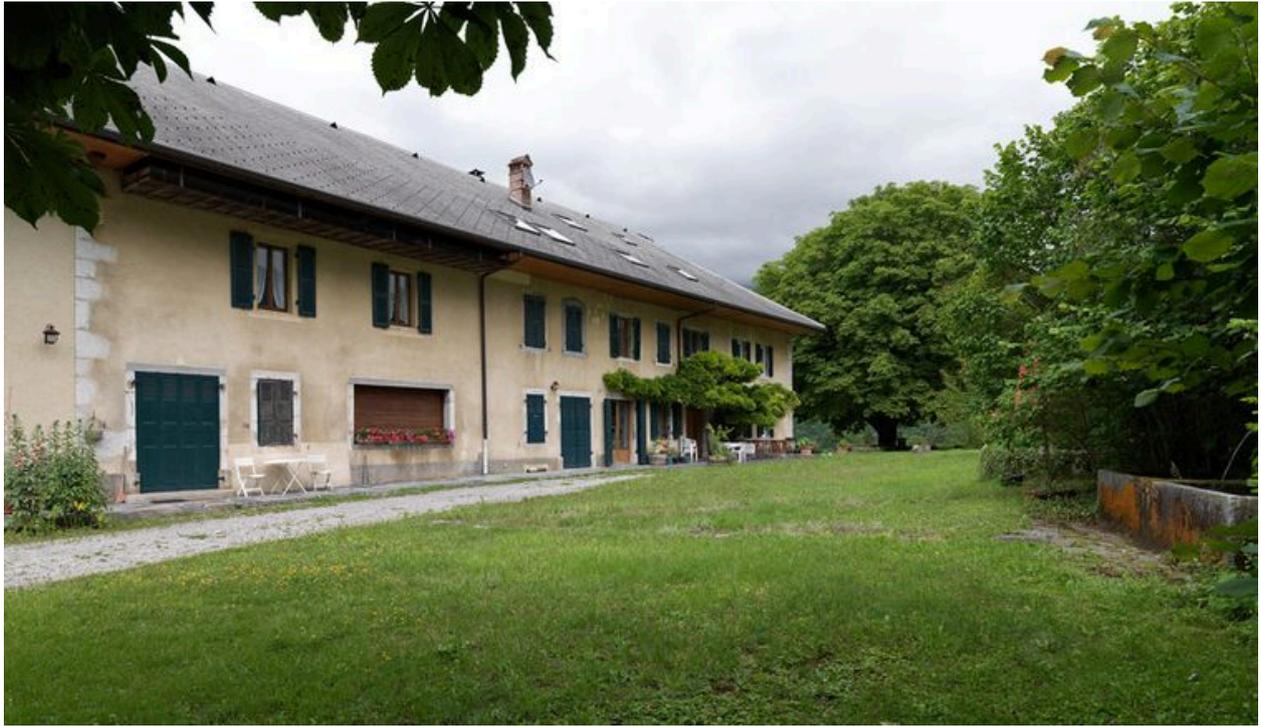
Vue de la cour avec la façade principale et le bassin privé lui faisant face.  
Phot. Eric Dessert  
IVR82\_20117400144NUCA

Vue de la cour avec le façade principale et le bassin privé lui faisant face.
