Rhône-Alpes, Haute-Savoie  
Mûres  
les Balmettes

## Ecart des Balmettes

Numéro de dossier : IA74002790

Cadre de l'étude : inventaire topographique Inventaire du Parc naturel régional du Massif des Bauges

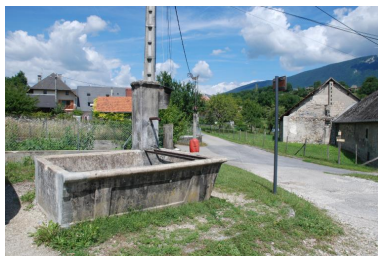
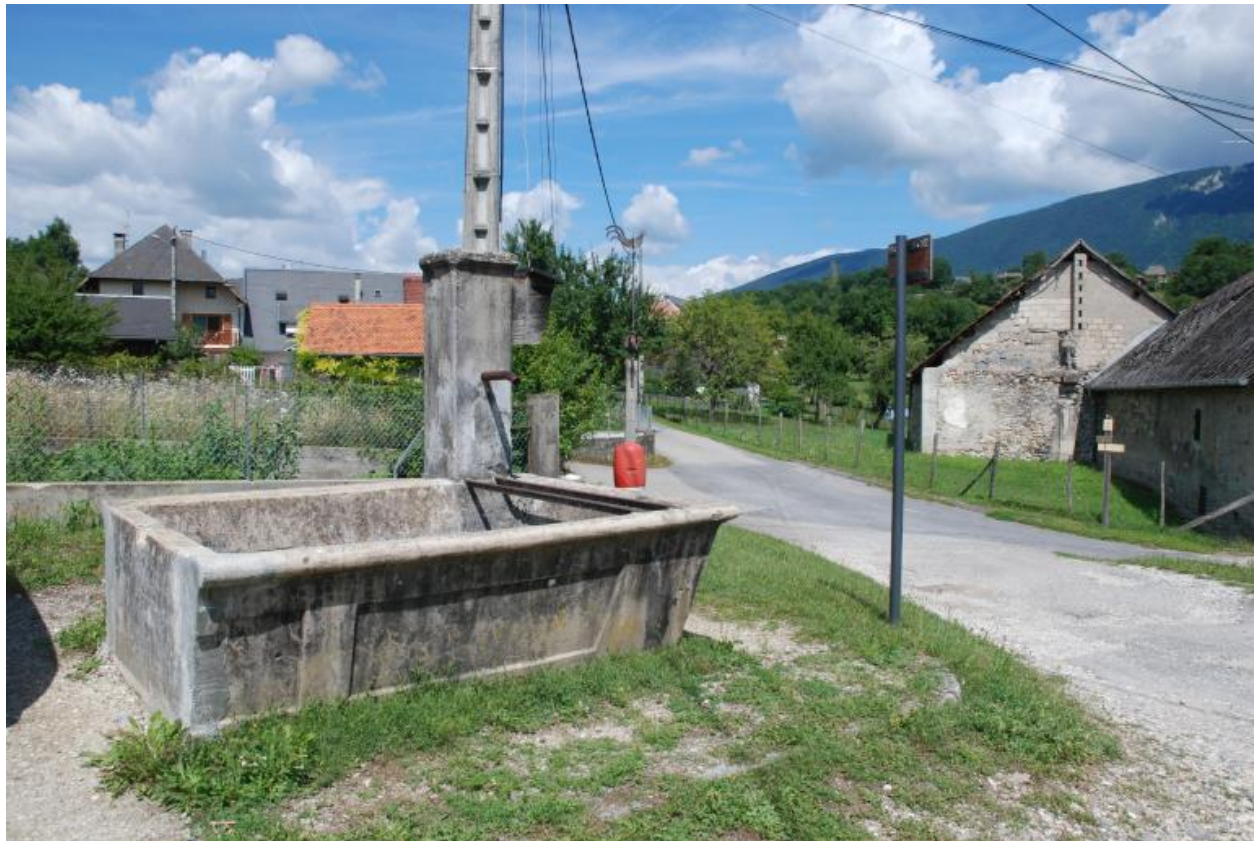
Bassin et croix.  
Phot. Caroline Guibaud  
IVR84\_20207402508NUCA

Bassin et croix.

-Bassin (1887 C4 NC ; 2017 C4 333). Bassin en béton, à deux bacs, décor de tables en creux, borne fontaine de section carrée, barres de seau en bronze ; bac aval et 3e bac accolé supprimés à la fin du 20e siècle (en 2016 selon l'enquête orale) ; sans eau.

Le bassin est déjà dessiné en 1887 ("fontaine des Balmettes"), sur une place trapézoïdale au sud de l'écart, bordée à l'est par la croix des Balmettes et à l'ouest, à l'époque de la carte sarde, par le four à pain du hameau (déplacé par la suite plus au centre du hameau). Il était peut-être alimenté par la "source des Balmettes", dessinée sur le même plan au nord du hameau. Les délibérations communales signalent à la fin de 1888 un projet de captage de la source des Tullas, dans la commune de Viuz-la-Chiésaz, pour l'approvisionnement des écoles et des hameaux de Chanlênoz, les Balmettes, du chef-lieu et des fruitières de Faraudet et de la Grangerie. Le marché pour les fontaines du chef-lieu et des écoles est passé en 1896 avec le cimentier Jean-Pierre Emonet, de Gruffy. Le bassin des Balmettes a sans doute été édifié peu après : en 1907, on signale que le sieur Grosdaillon a pratiqué une prise non autorisée dans le "bassin banal du hameau des Balmettes, propriété communale" (AD 74, E dépôt 194. 1D : 4, délibérations des 2 décembre 1888, 16 août 1896 et 8 septembre 1907).

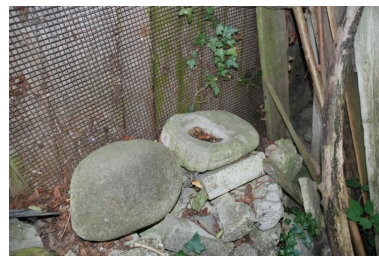
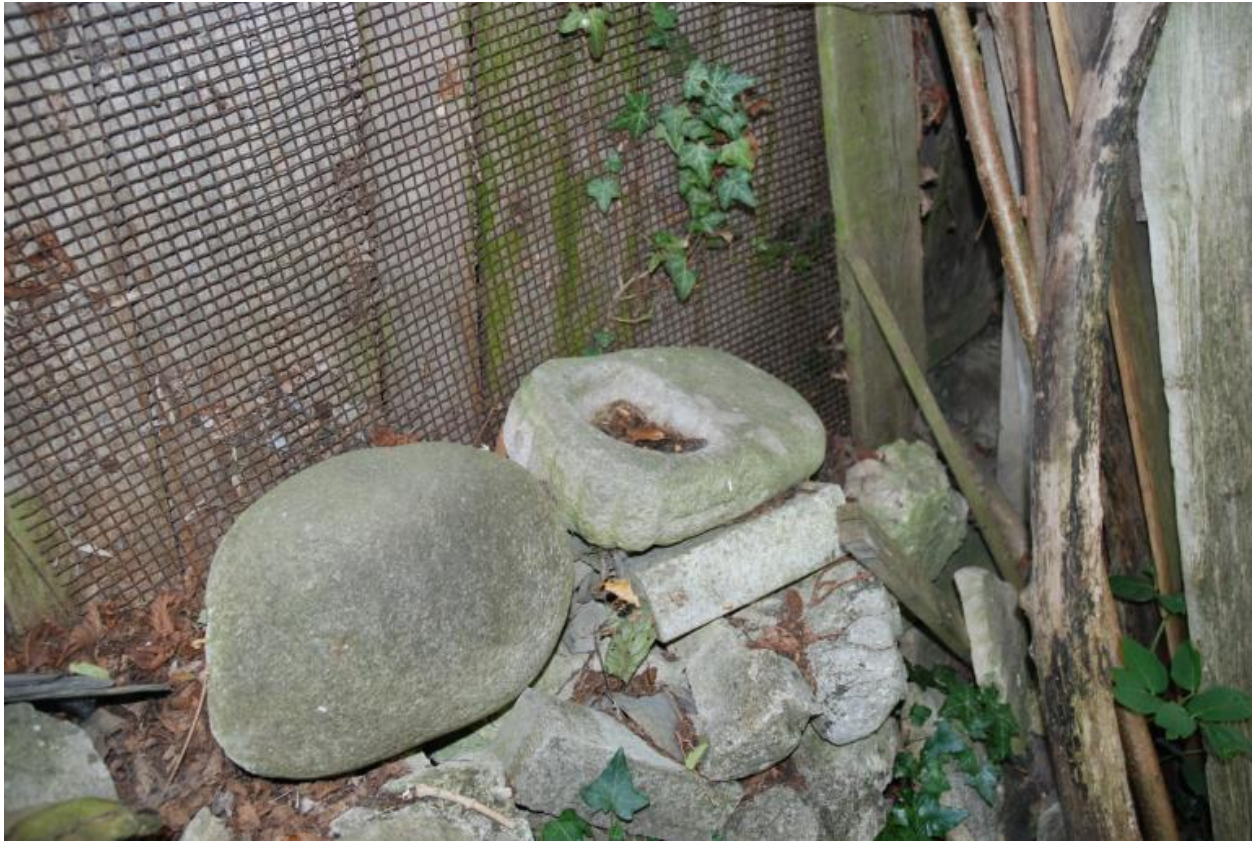
Bénitier (?) déposé à  
proximité de 2017 C4 352.  
Phot. Caroline Guibaud  
IVR84\_20207400790NUCA

Bénitier (?) déposé à proximité de 2017 C4 352.

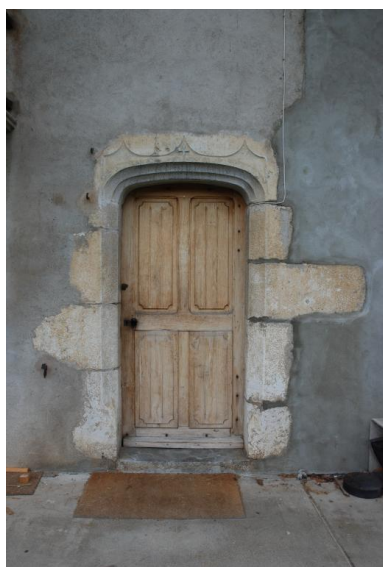
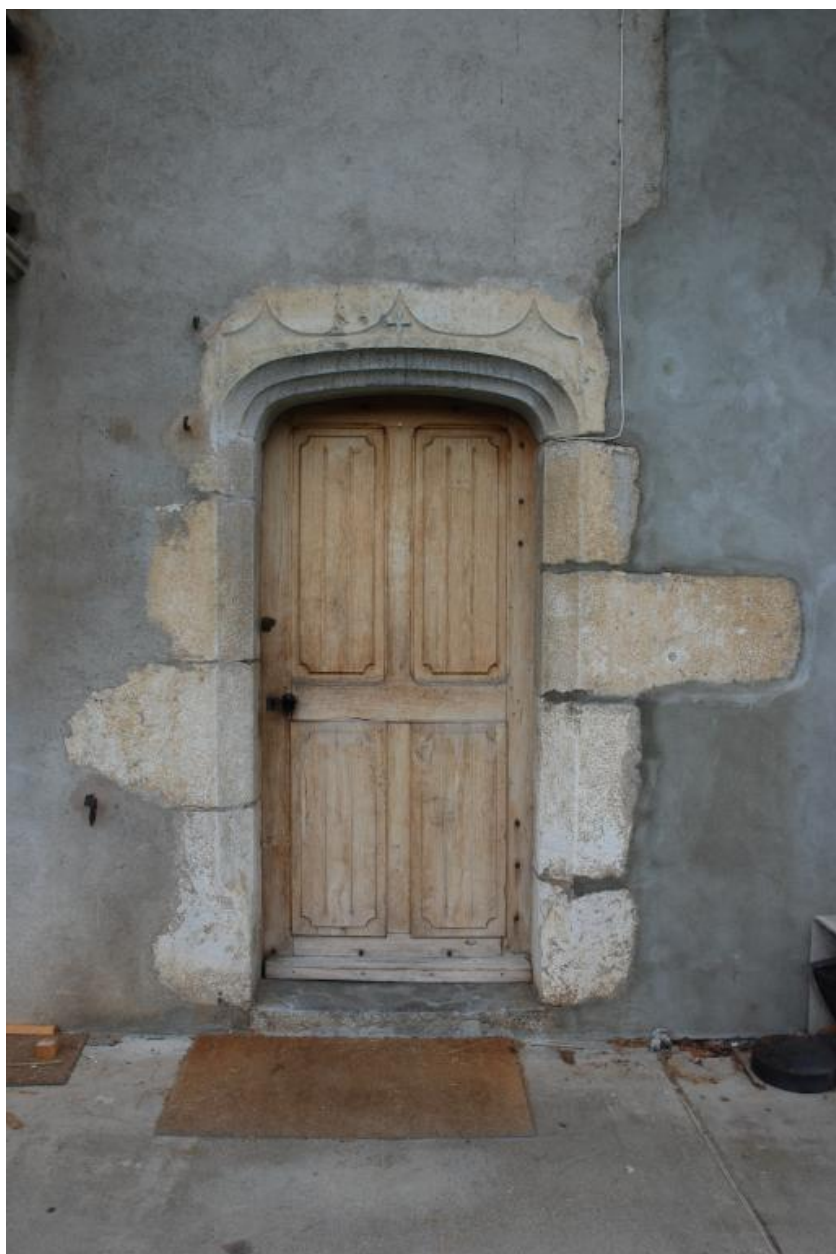
Porte à linteau en arc déprimé  
et décor d'accolade (2017  
C4 347, édifice non repéré).  
Phot. Caroline Guibaud  
IVR84\_20207400793NUCA

Porte à linteau en arc déprimé et décor d'accolade (2017 C4 347, édifice non repéré).

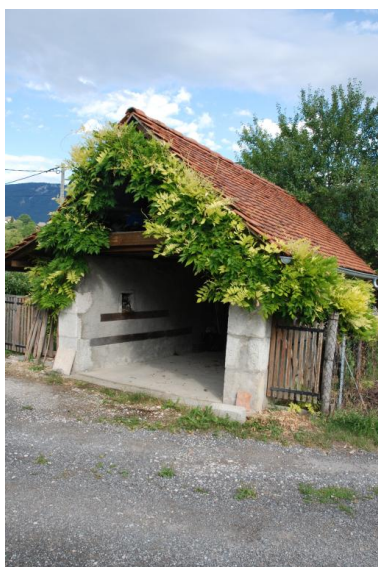
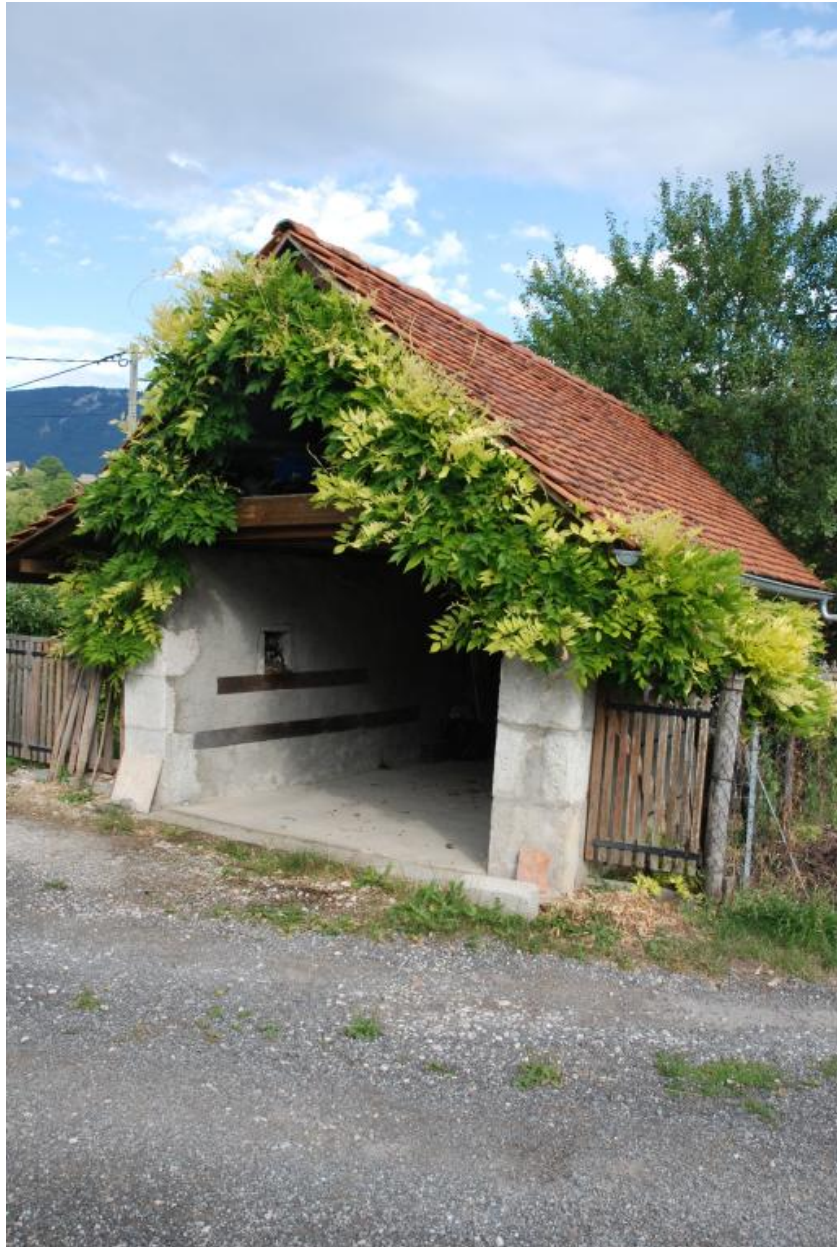
Bâtiment du four à pain  
du hameau (détruit).  
Phot. Caroline Guibaud  
IVR84\_20207400795NUCA

Bâtiment du four à pain du hameau (détruit).

L'implantation de ces bâtiments a peu changé en 2017, avec quelques pavillons le long du chemin au nord (les plus anciens datant du début du 20<sup>e</sup> siècle). Le bâtiment du four existe toujours mais le four a été démonté. Les maisons et fermes existantes sont essentiellement datables du 19<sup>e</sup> siècle.

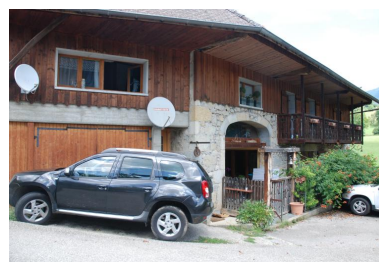
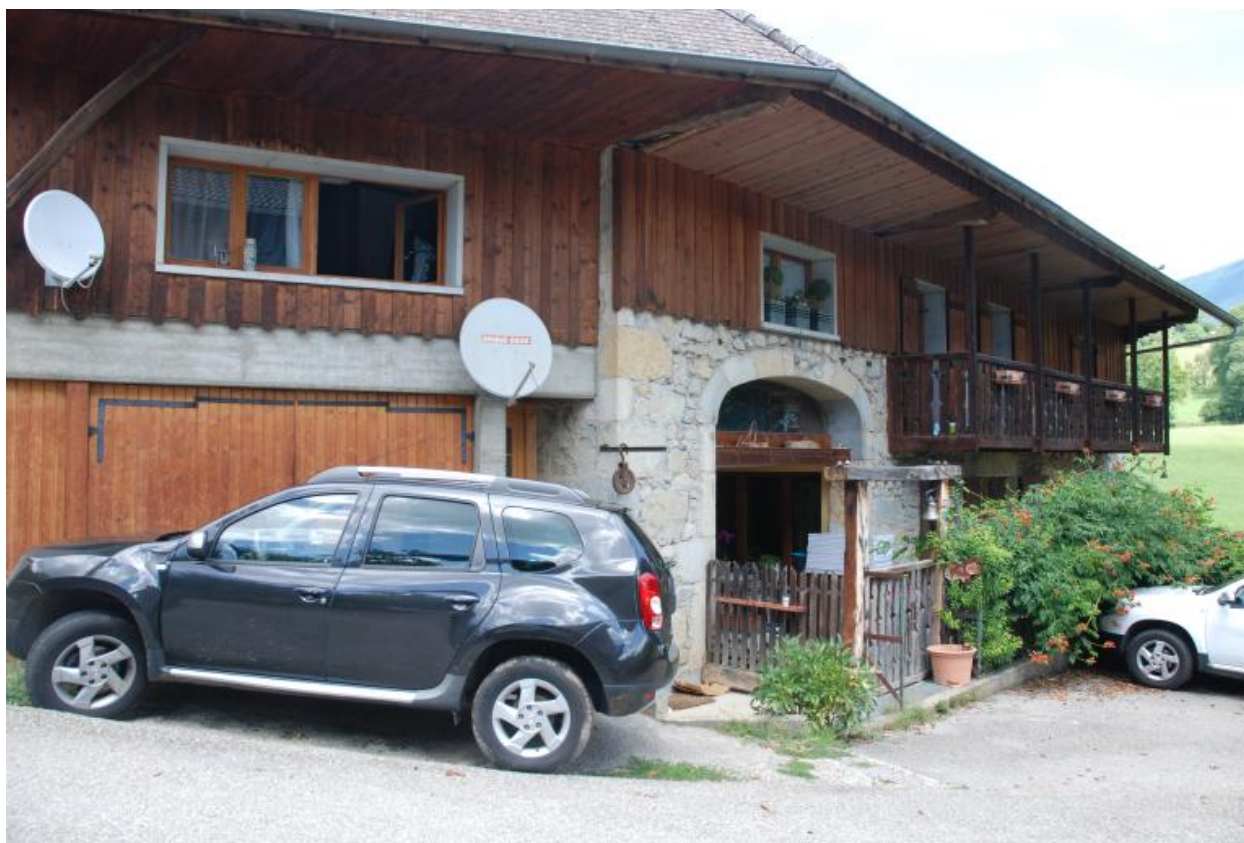
Ferme à juxtaposition (2017 C4  
293), non repérée, vue sud-ouest.  
Phot. Caroline Guibaud  
IVR84\_20207400797NUCA

Ferme à juxtaposition (2017 C4 293), non repérée, vue sud-ouest.

-Ferme (2017 C4 293). Ferme à juxtaposition, perpendiculaire à la pente : habitation d'une travée sur cave en étage de soubassement (accès latéral), étable, grange, remise. Bassin. Murs en maçonnerie calcaire, encadrements en calcaire (en arc segmentaire à crossettes sur la grange), toit désaxé à croupe et demi-croupe en ardoise. Date 1894 sur la porte de grange.

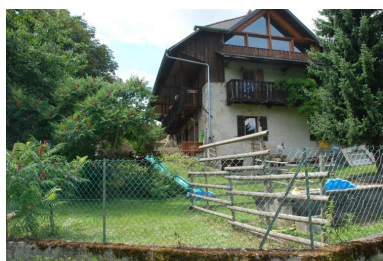
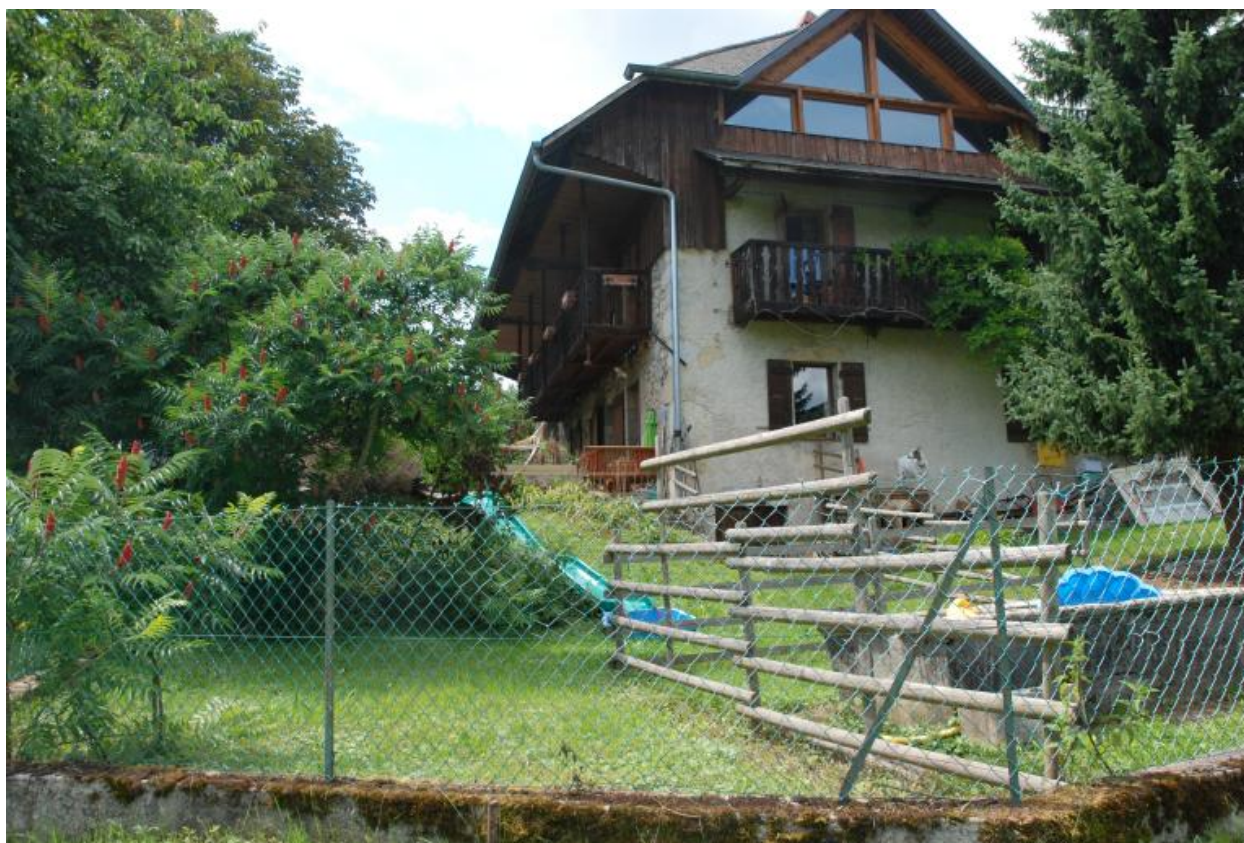
Ferme à juxtaposition (2017 C4  
293), non repérée, vue ouest.  
Phot. Caroline Guibaud  
IVR84\_20207400796NUCA

Ferme à juxtaposition (2017 C4 293), non repérée, vue ouest.

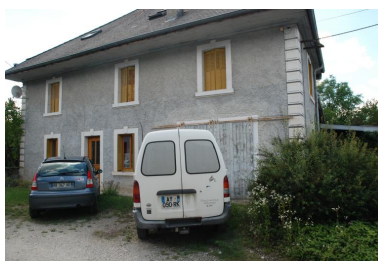
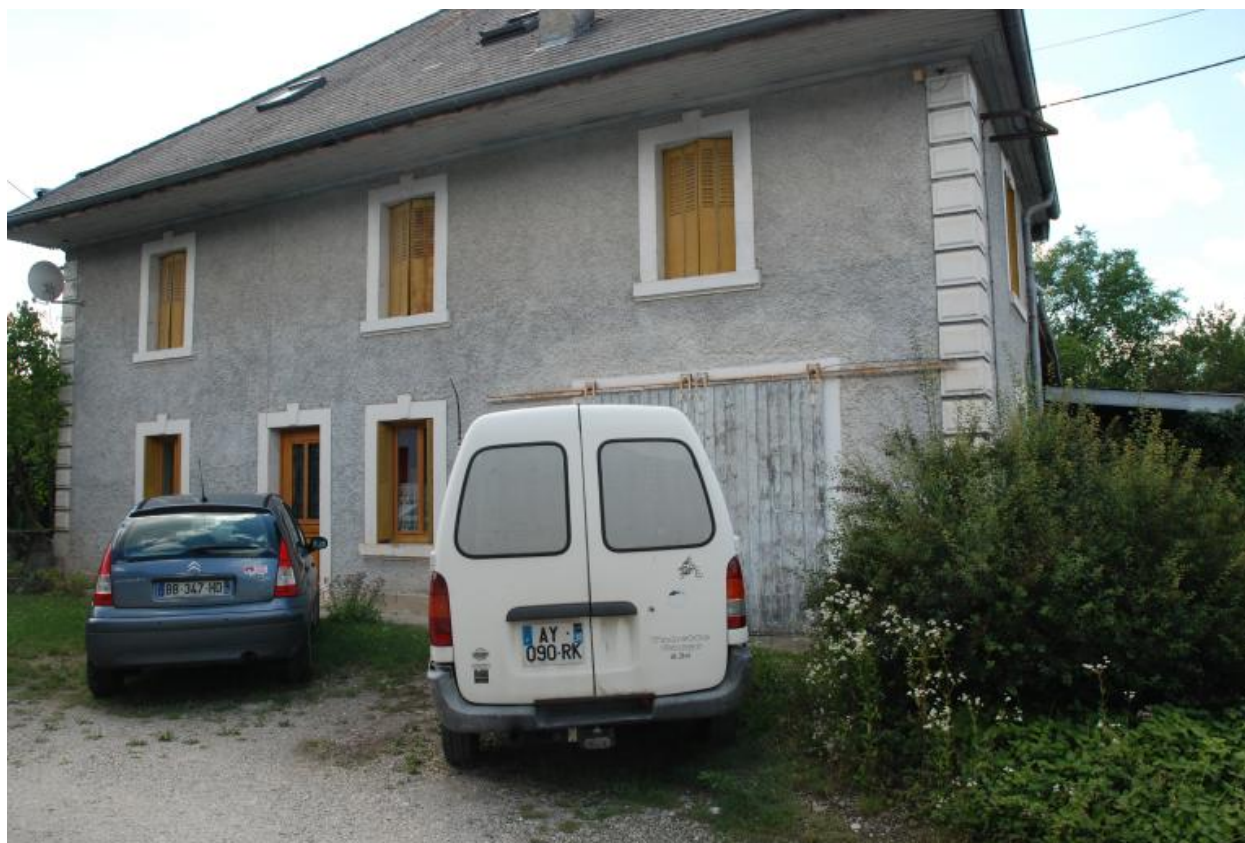
Maison de l'instituteur René Long  
(2017 C4 660), non repérée.  
Phot. Caroline Guibaud  
IVR84\_20207402511NUCA

Maison de l'instituteur René Long (2017 C4 660), non repérée.

-Maison de René Long (2017 C4 660). Maison mitoyenne de trois travées plus une remise, avec un étage divisé en quatre chambres (escalier intérieur), en béton (maçonnerie, planchers, encadrements à agrafe, chaînes d'angle en bossage), toit à croupes en ardoise. La maison a été édifiée vers 1898 par l'instituteur René Long, fondateur du collège d'Alby, pour sa retraite. Les parents de René Long habitaient la ferme voisine (2017 C4 830, 851 ; dénaturée). Le toit a été refait en 1975 (enquête orale).

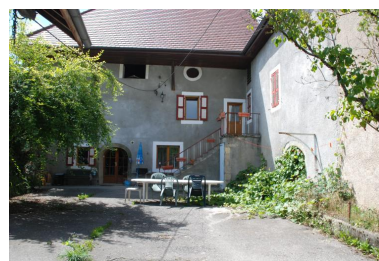
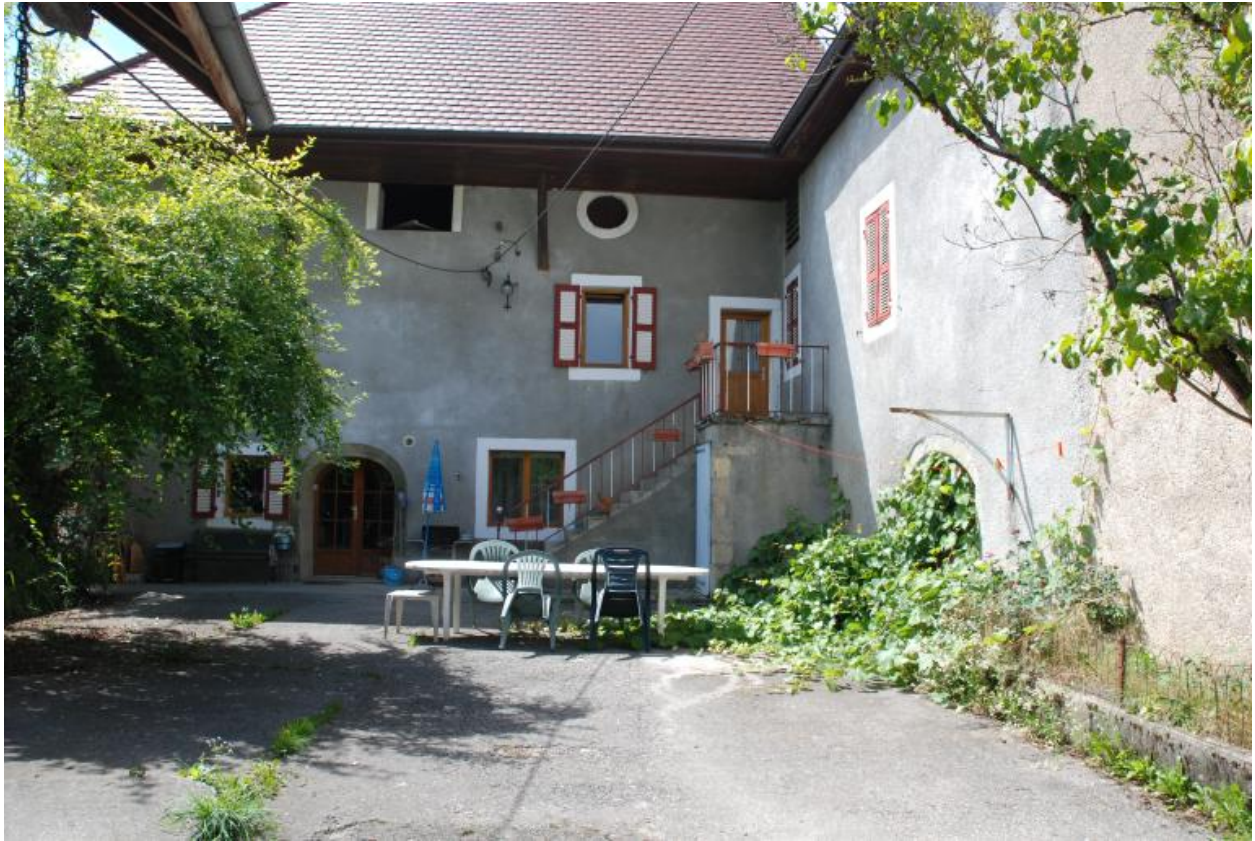
Ferme (2017 C4 331), non repérée.  
Phot. Caroline Guibaud  
IVR84\_20207402509NUCA

Ferme (2017 C4 331), non repérée.

-Ferme (2017 C4 331, 217. Ferme à superposition (?). Le bâtiment occupe l'emplacement de six maisons dessinées sur la carte sarde, et est encore divisé en six parcelles en 1887. L'édifice actuel peut remonter au 19e siècle (voire 18e siècle ?) ; l'enquête orale le désigne comme "maison forte" ou "bureau du notaire". L'habitation desservie par un escalier extérieur maçonné occupait l'étage des parties sud et sud-est, avec au rez-de-chaussée, derrière les portes en arc en plein-cintre, une étable à veaux au sud et une cave à l'est (selon l'enquête orale). La partie nord du bâtiment était la grange, étable et remise. Un bassin (sans eau) est édifié sur l'arrière ; deux molettes (conique et cylindrique) et un saloir sont déposés à proximité. Un bâtiment annexe au sud-est abrite un atelier et une remise ; il semble avoir été un four à pain en 1887.

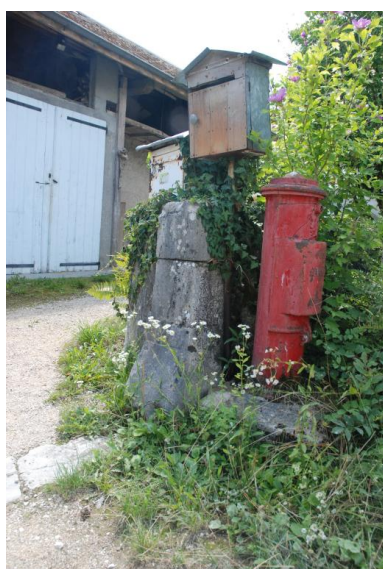
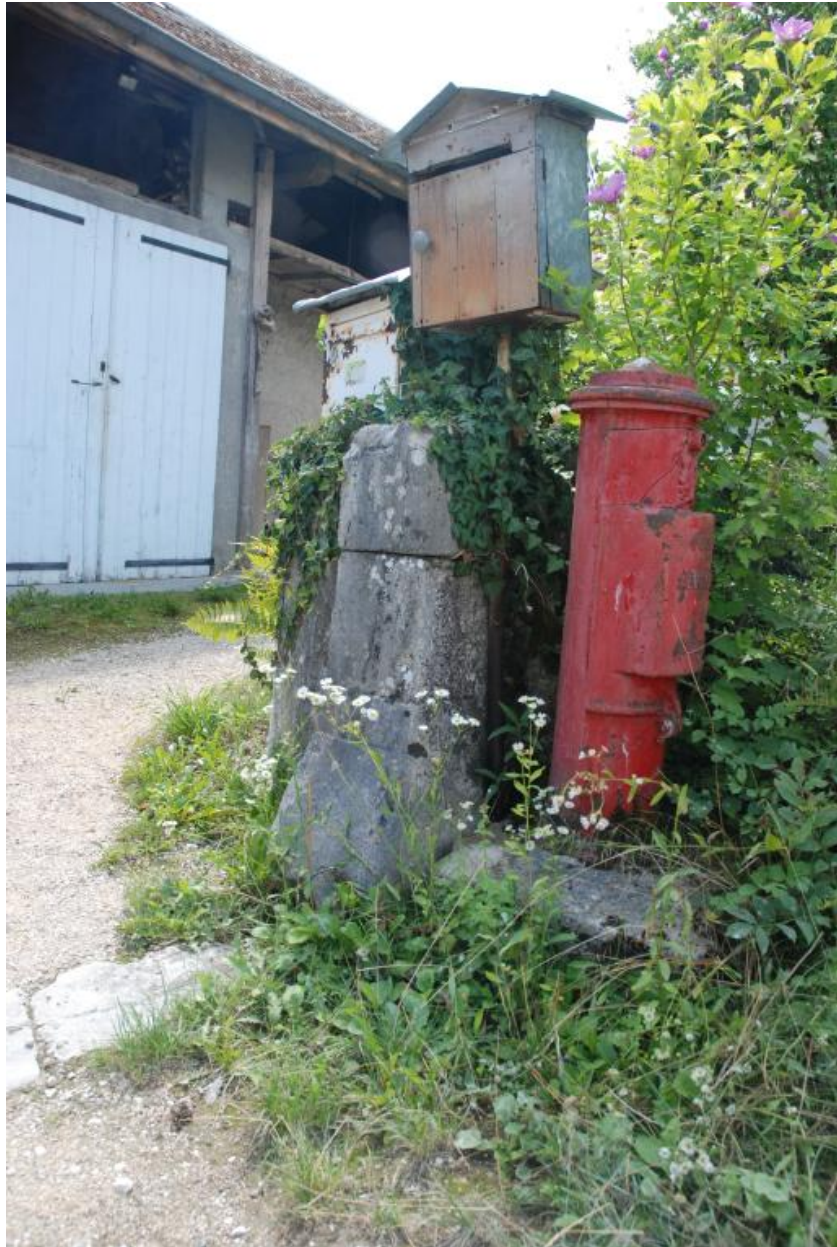
Ferme (2017 C4 331), non repérée.  
Chasse-roue à l'entrée de la cour.  
Phot. Caroline Guibaud  
IVR84\_20207402510NUCA

Ferme (2017 C4 331), non repérée. Chasse-roue à l'entrée de la cour.

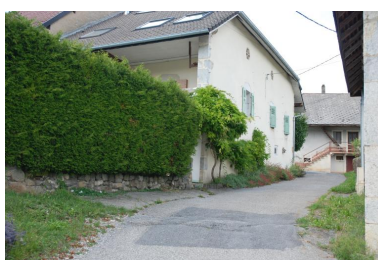
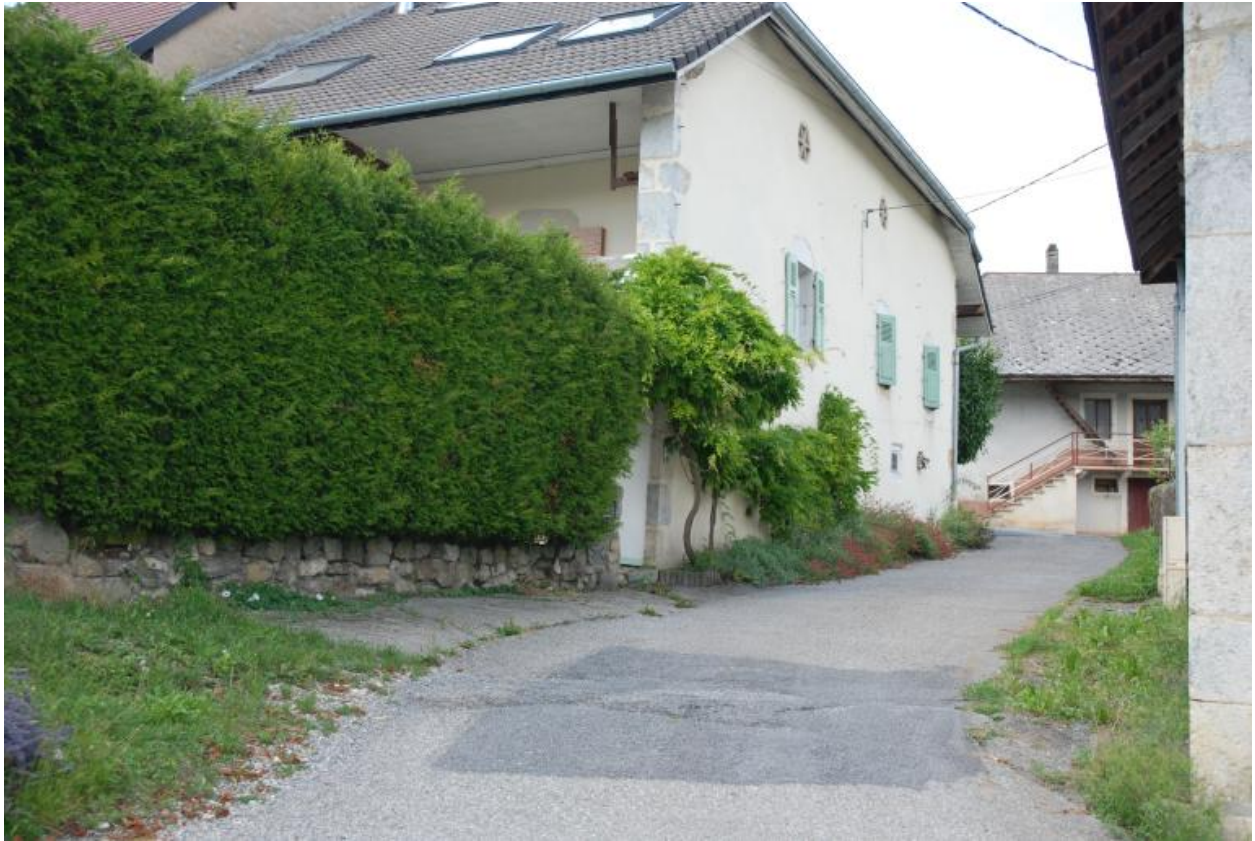
Ferme (2017 C4 780), non repérée.  
Phot. Caroline Guibaud  
IVR84\_20207400800NUCA

Ferme (2017 C4 780), non repérée.

-Ferme (1887C4 345 ; 2017 C4 780). Ferme à juxtaposition, perpendiculaire à la pente, avec habitation sur cave en étage de soubassement, mitoyenne sur un côté ; surélévation (jours circulaires, avec briques disposées en soleil). Murs en maçonnerie enduite, mur pignon débordant côté chemin, encadrements en calcaire, toit à demi-croupe en tuile mécanique noire. 19e siècle.

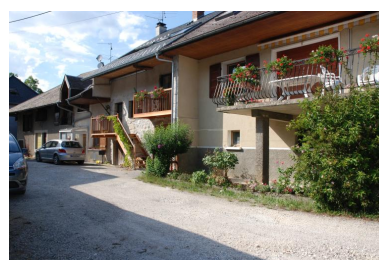
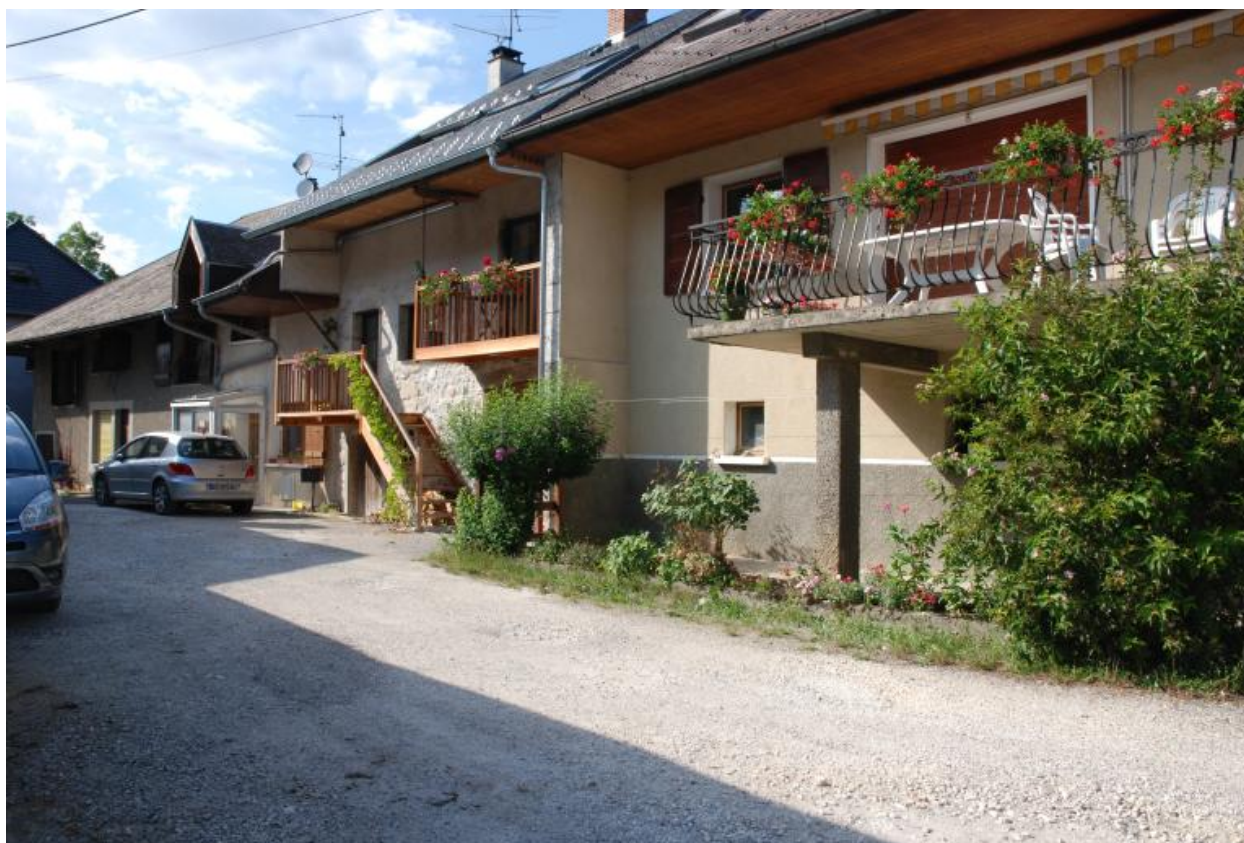
Vue d'ensemble de la bande  
de fermes mitoyennes nord  
(2017 C4 805, 819, 829).  
Phot. Caroline Guibaud  
IVR84\_20207400787NUCA

Vue d'ensemble de la bande de fermes mitoyennes nord (2017 C4 805, 819, 829).

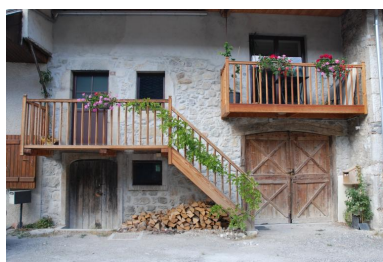
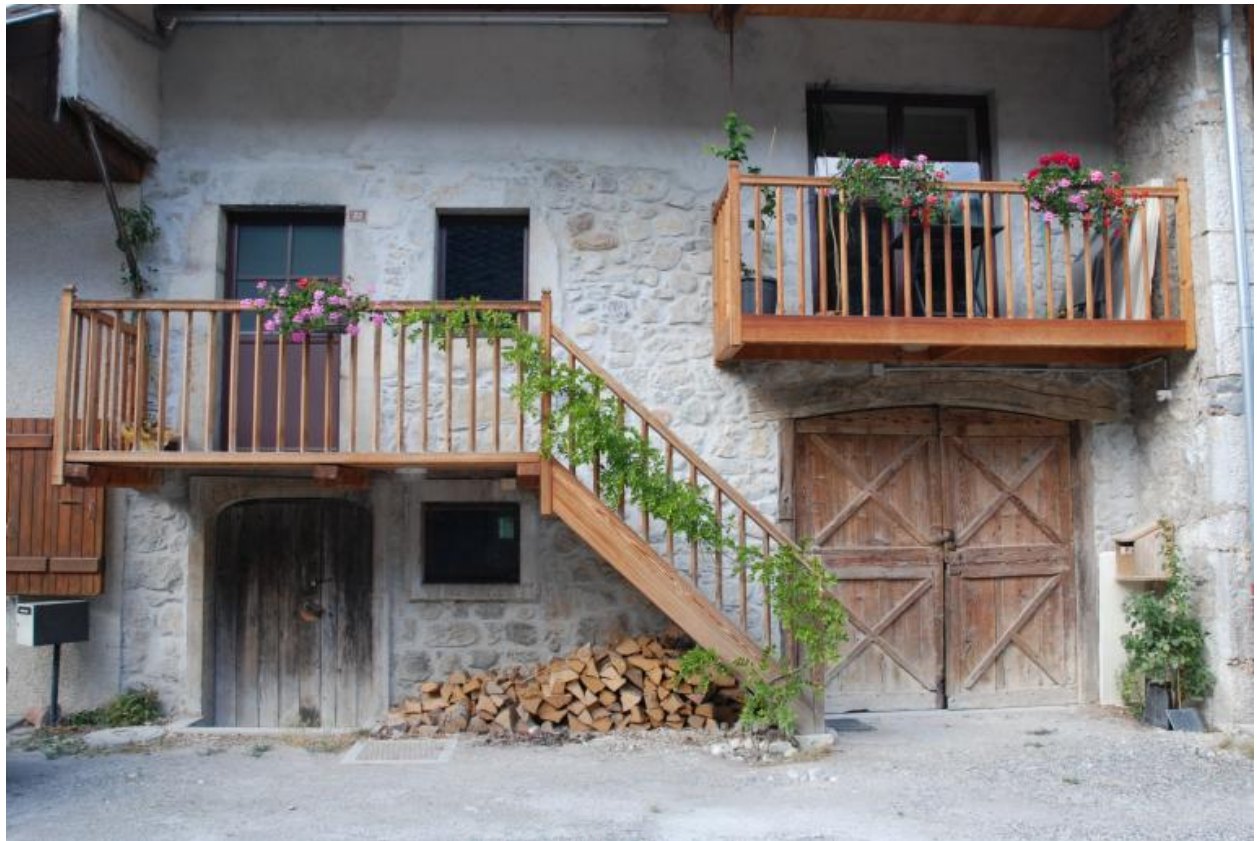
Ferme (2017 C4 819), non repérée.  
Phot. Caroline Guibaud  
IVR84\_20207400788NUCA

Ferme (2017 C4 819), non repérée.

-Ferme (1887C4 402 ; 2017 C4 819). Ferme à superposition, édifiée dans une bande de fermes, mitoyenne sur deux côtés. Cave et grange ou remise au rez-de-chaussée, habitation d'une travée à l'étage, escalier extérieur en bois. Murs

en maçonnerie enduite, mur pignon débordant séparant le mitoyen côté est, encadrements en calcaire, bois (grange) et béton (cave), toit en ardoise. 19e siècle.

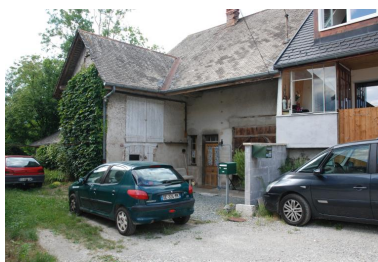
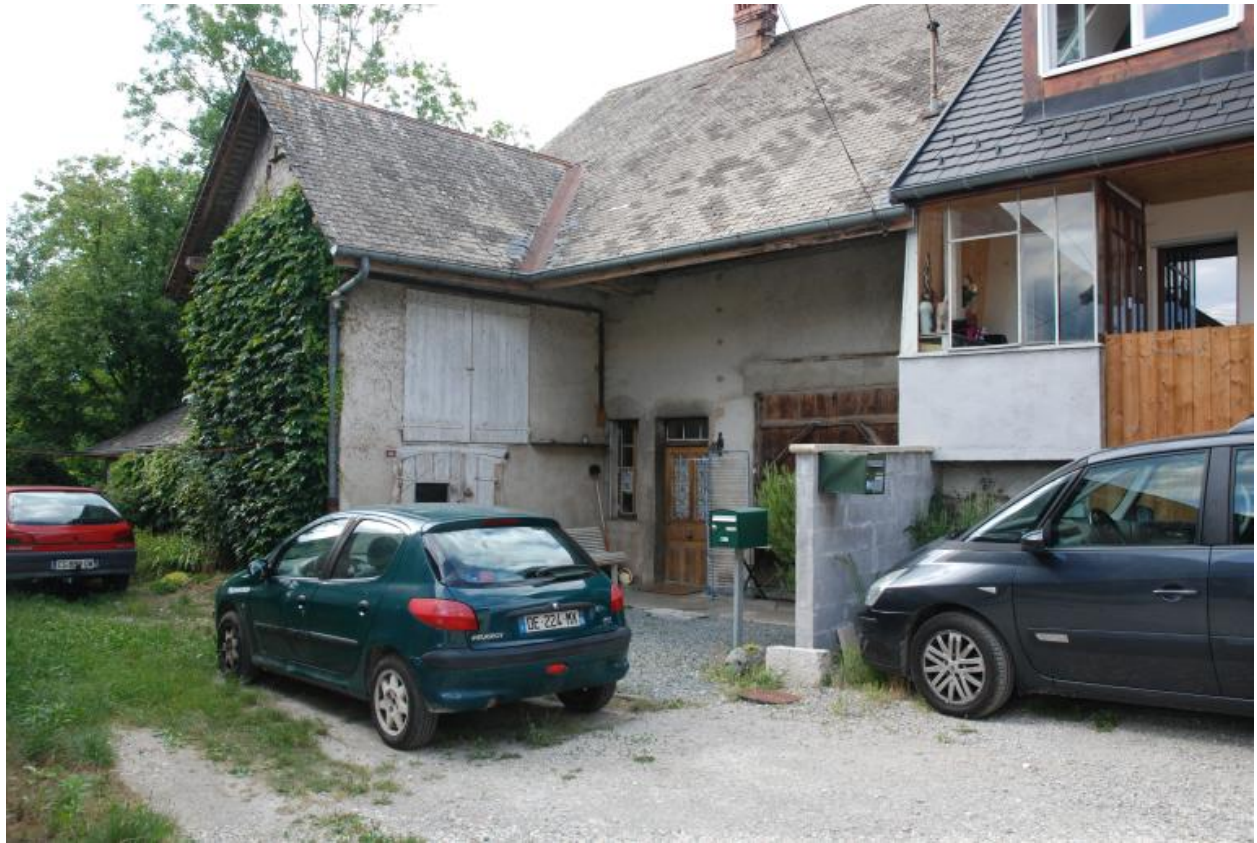
Ferme (2017 C4 352), non repérée.  
Habitation, grange et étable.  
Phot. Caroline Guibaud  
IVR84\_20207400792NUCA

Ferme (2017 C4 352), non repérée. Habitation, grange et étable.

-Ferme (1887 C4 366, 368 ; 2017 C4 352). Ferme à plan en L, édifiée à l'extrémité d'une bande de fermes, mitoyenne sur un côté. Habitation de deux travées en rez-de-chaussée et grange, étable pour deux vaches dans le bâtiment en retour ; chambre et cave dans un bâtiment annexe. Murs en maçonnerie enduite, encadrements en calcaire (partagé porte/fenêtre de l'habitation), toit à longs pans en ardoise. Date 1901 gravée sur le linteau de l'étable (en bois, arqué) ; date 1927 peinte sur poutre de charpente : sans doute la date de la surélévation du bâtiment.

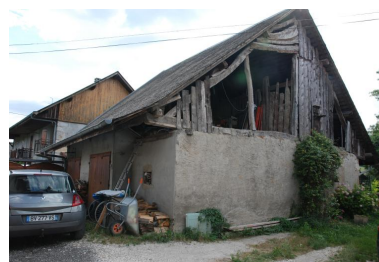
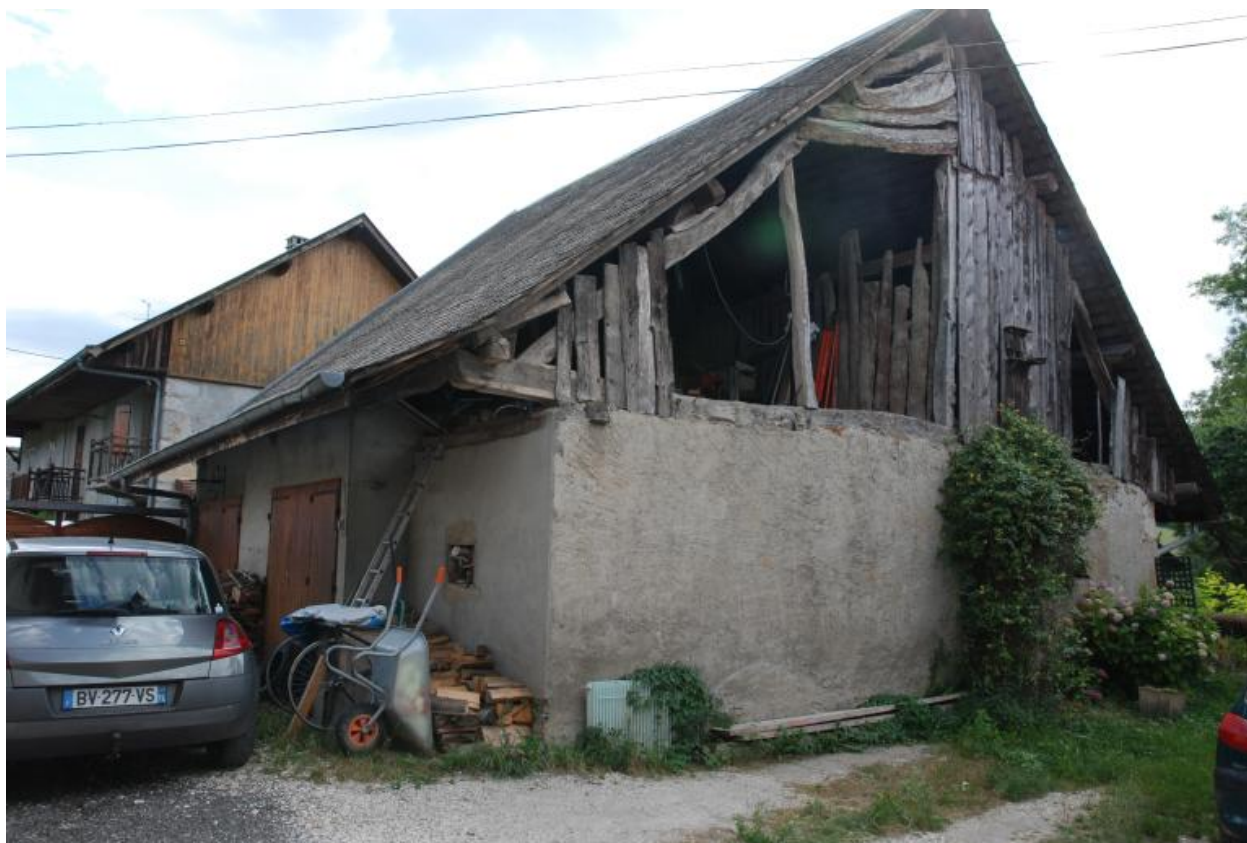
Ferme (2017 C4 352), non repérée. Habitation, grange et étable, vue arrière.  
Phot. Caroline Guibaud  
IVR84\_20207400791NUCA

Ferme (2017 C4 352), non repérée. Habitation, grange et étable, vue arrière.

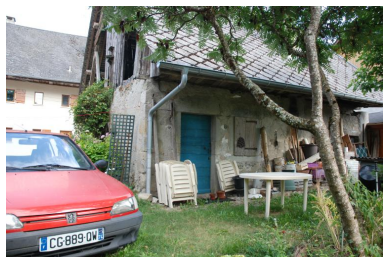
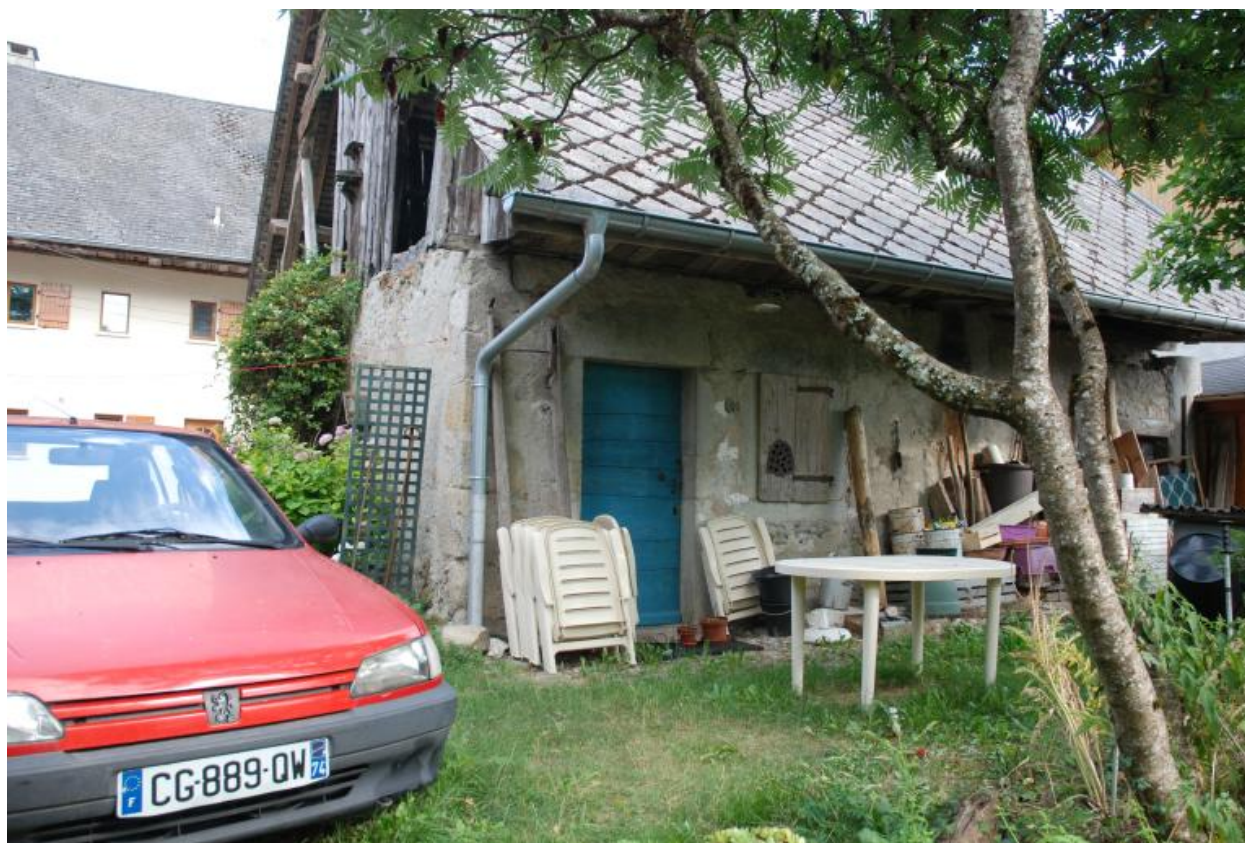
Ferme (2017 C4 352), non repérée. Bâtiment annexe avec chambre et cave.  
Phot. Caroline Guibaud  
IVR84\_20207400789NUCA

Ferme (2017 C4 352), non repérée. Bâtiment annexe avec chambre et cave.

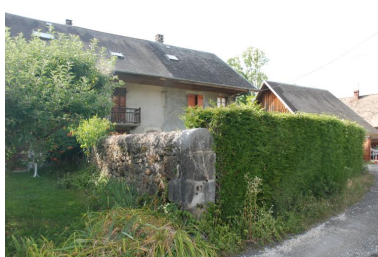
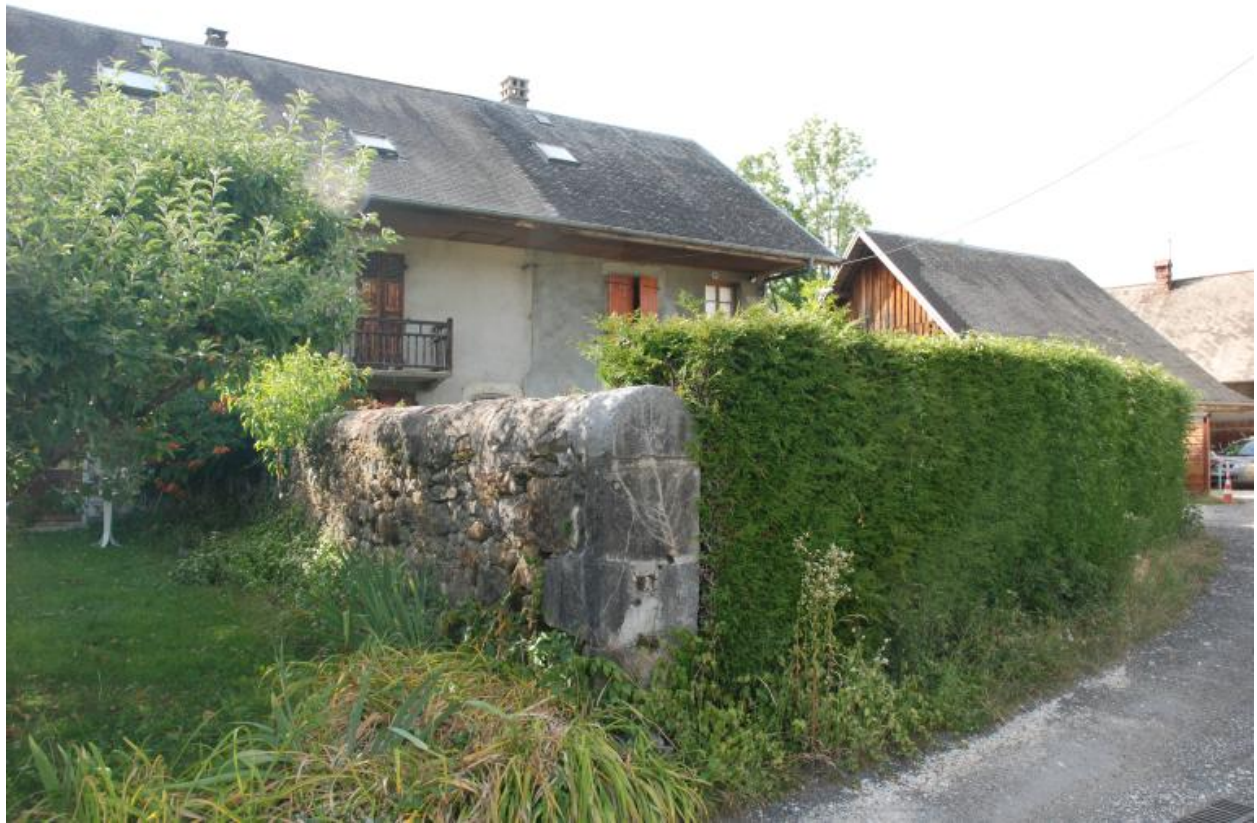
Bande de fermes ou maisons mitoyennes ouest (2017 C4 346 à 348).  
Phot. Caroline Guibaud  
IVR84\_20207400794NUCA

Bande de fermes ou maisons mitoyennes ouest (2017 C4 346 à 348).

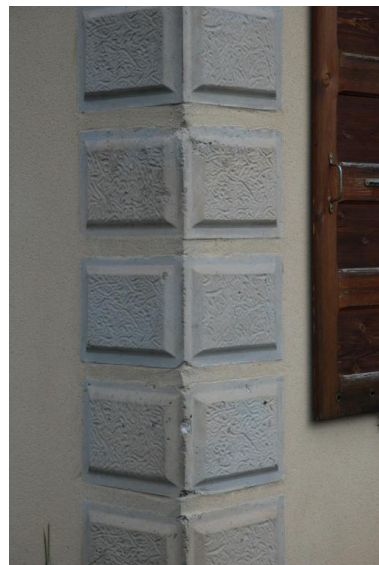
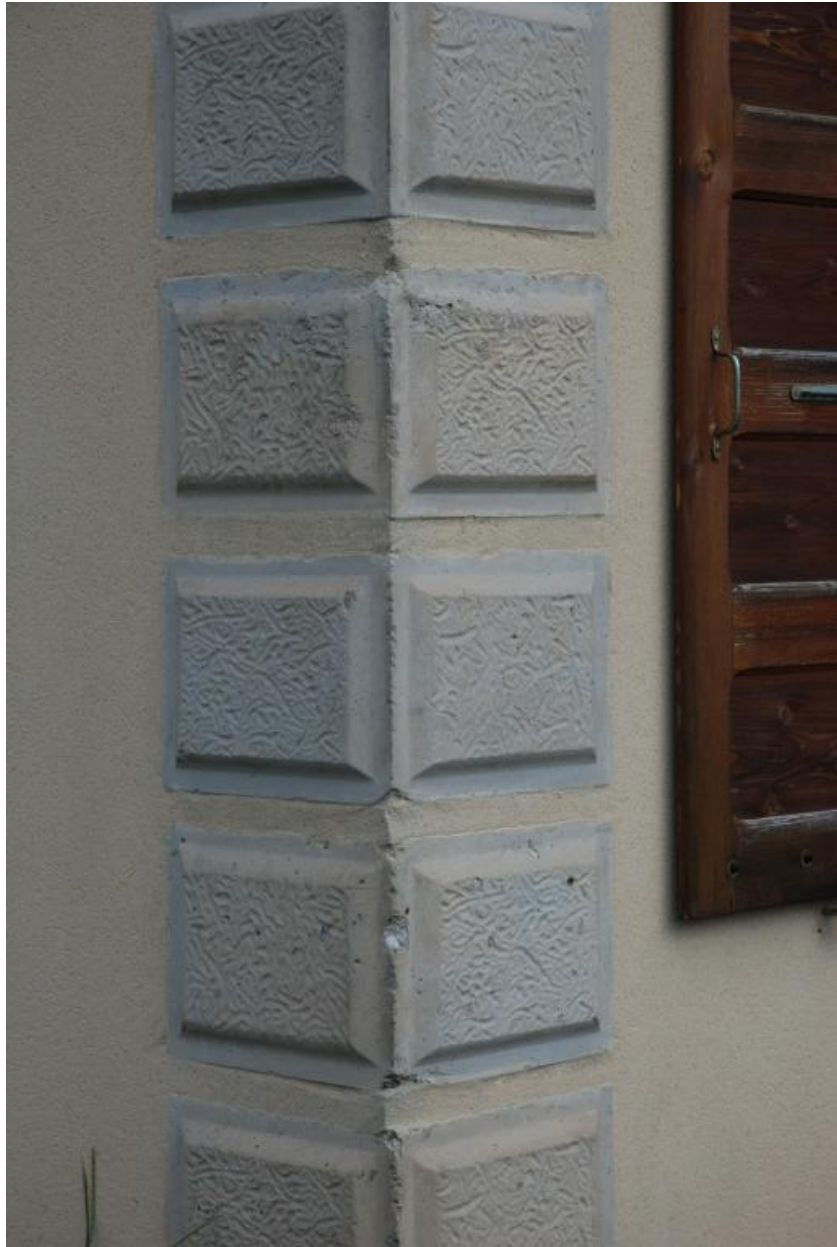
Angle en béton moulé à décor de bossage. Maison (2017 C4 288), non repérée.  
Phot. Caroline Guibaud  
IVR84\_20207400784NUCA

Angle en béton moulé à décor de bossage. Maison (2017 C4 288), non repérée.
