Rhône-Alpes, Haute-Savoie  
Mûres  
les Balmettes

## Ecart des Balmettes

Numéro de dossier : IA74002790

Cadre de l'étude : inventaire topographique Inventaire du Parc naturel régional du Massif des Bauges

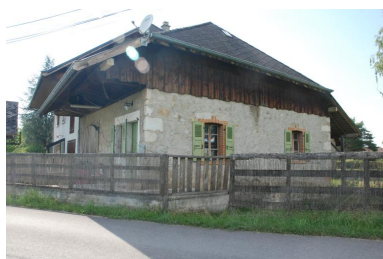
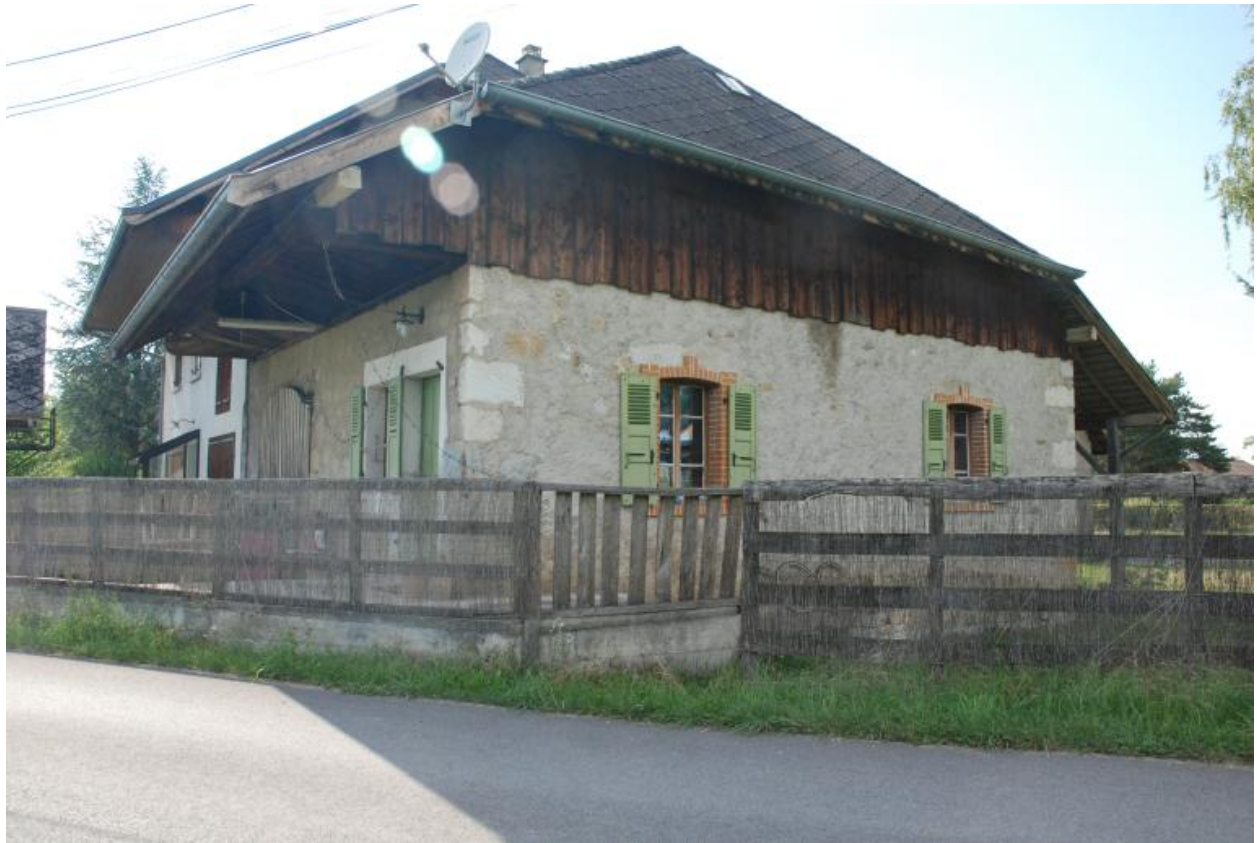
Ferme, maison (Longeray, 2017 C5 889), non repérée.  
Phot. Caroline Guibaud  
IVR84\_20207400785NUCA

Ferme, maison (Longeray, 2017 C5 889), non repérée.

-Ferme, maison (Longeray, 2017 C5 889). Ferme à juxtaposition ? Habitation et remise, en rez-de-chaussée. Encadrements en béton ou brique. Toit à demi-croupe, en fibrociment. Limite 19e siècle 20e siècle. La seconde moitié du bâtiment a été transformée.
