Rhône-Alpes, Haute-Savoie  
Héry-sur-Alby  
Grands Prés

## Ferme

Numéro de dossier : IA74002683

Cadre de l'étude : inventaire topographique Inventaire du Parc naturel régional du Massif des Bauges

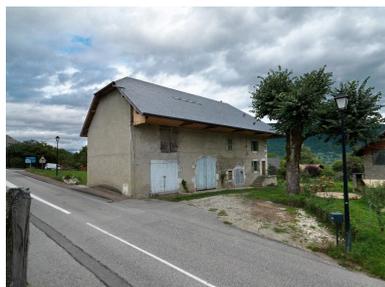
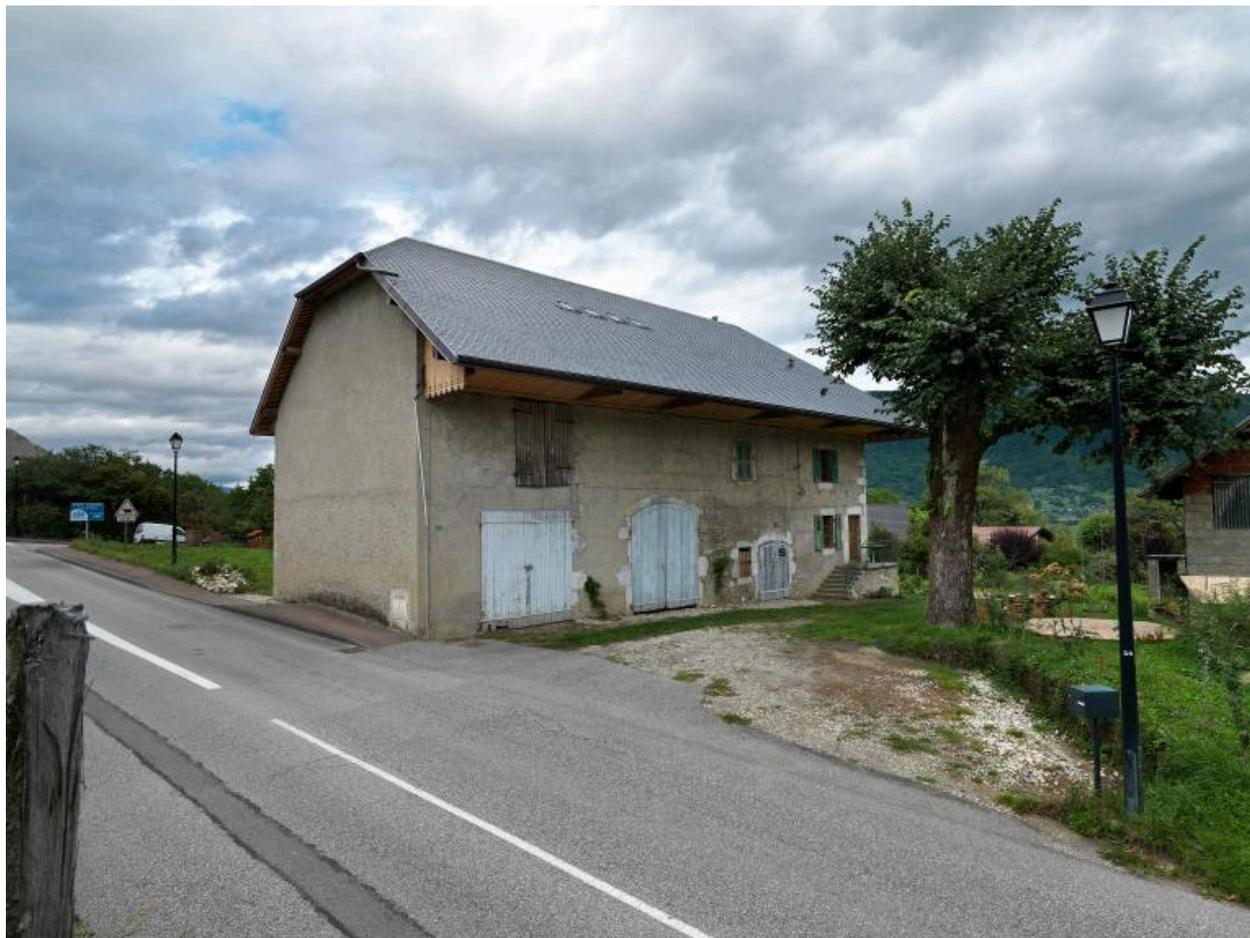
Vue générale depuis le sud-ouest.  
Phot. Eric Dessert  
IVR84\_20177400736NUCAQ

Vue générale depuis le sud-ouest.

Ferme à juxtaposition, édifiée perpendiculairement à une légère pente, à l'entrée sud du village d'Héry. Elle comprenait une habitation d'une travée édifiée en aval, puis une étable pour 10 vaches (trois ouvertures pour approvisionner en foin depuis la grange), une grange et une remise. La partie habitation se compose d'un niveau de caves semi-enterré (entrée sur le mur pignon, première cave pour les légumes, seconde cave pour les tonneaux, les bouteilles et les conservés), d'un rez-de-chaussée surélevé desservi par un escalier extérieur en maçonnerie (entrée dans la cuisine qui dessert la seconde pièce située sur l'arrière ; sur le mur de refends, emplacement de la cheminée et du potager sur une partie maçonnée en tuf, et placard traversant accessible depuis la cuisine et la seconde pièce) et d'un étage divisé en deux chambres desservi par un escalier intérieur quart-tournant en bois. Une troisième chambre était prévue en façade au-dessus de l'étable mais n'a jamais été aménagée. Le bâtiment est en moellon de calcaire enduit (remise en parpaing de béton aggloméré), avec des encadrements en calcaire (piédroit partagé pour la porte, la fenêtre et l'angle du logis, et pour la porte et la fenêtre de l'étable ; linteaux de la grange et de l'étable en arc en anse de panier ; ouvertures entre la grange et l'étable en calcaire et en arc segmentaire) ; toit à croupe et demi-croupe, en ardoise.

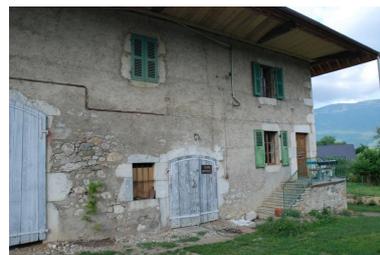
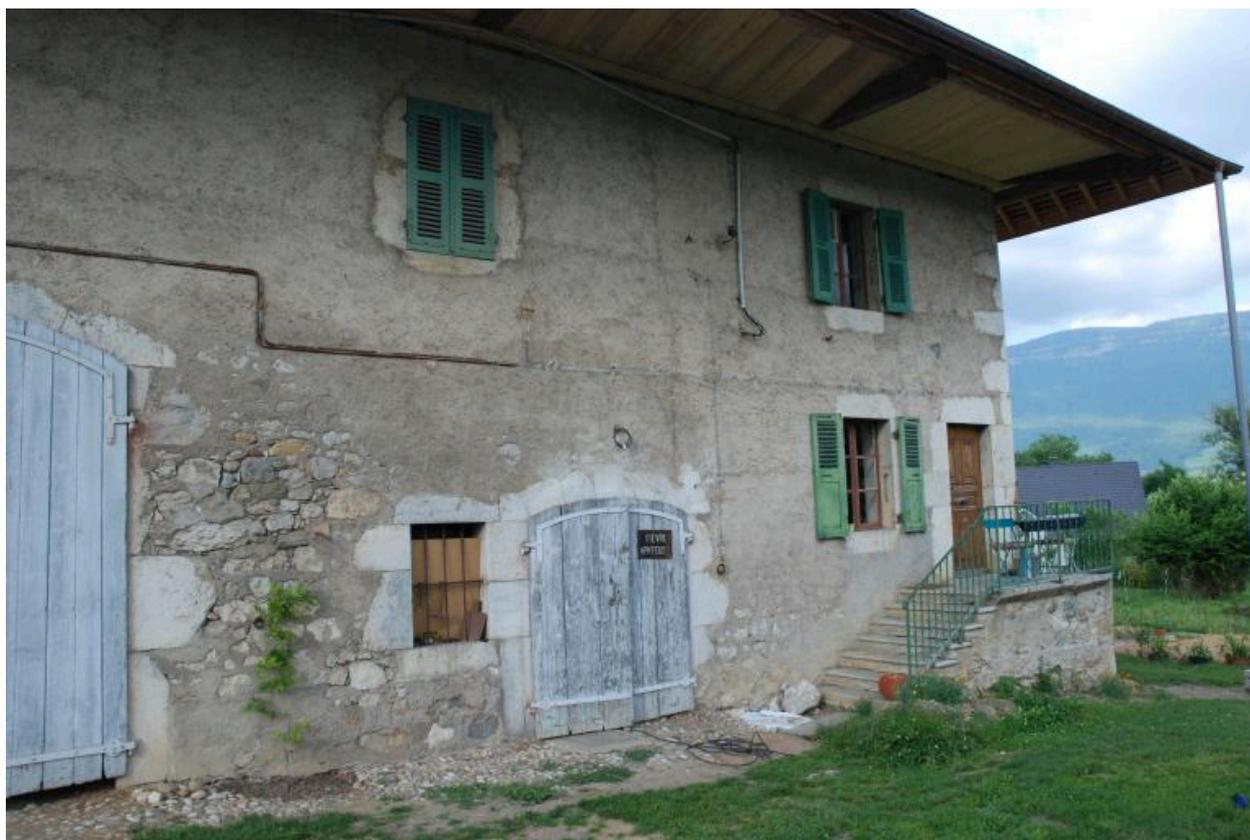
Vue de la façade principale.  
Phot. Thierry Monnet  
IVR84\_20207400279NUCA

Vue de la façade principale.

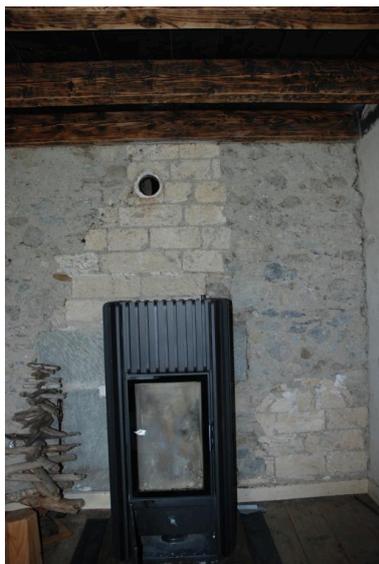
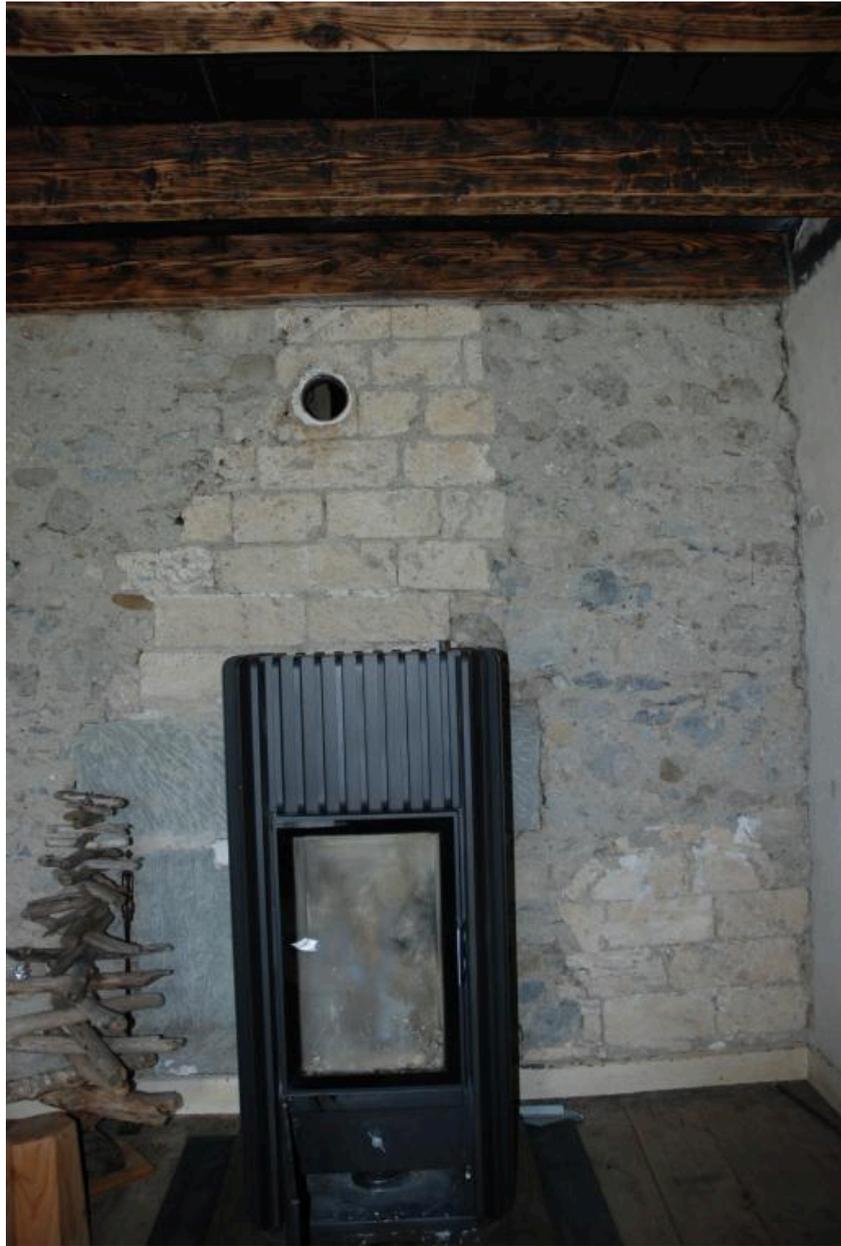
Vue intérieure : appareillage du revers du conduit de la cheminée et du potager : partie grise en molasse, parties claires en tuf.  
Phot. Thierry Monnet  
IVR84\_20207400281NUCA

Vue intérieure : appareillage du revers du conduit de la cheminée et du potager : partie grise en molasse, parties claires en tuf.
