**Inventaire général  
du patrimoine culturel**

Rhône-Alpes, Savoie  
Saint-Ours  
la Forêt, Chez Robert

## Pont de la Forêt, dit pont romain

Numéro de dossier : IA73004398

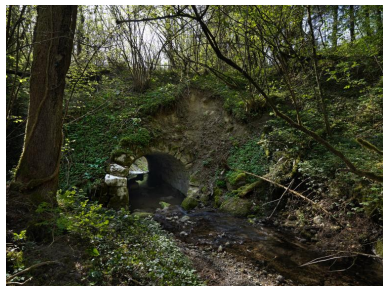
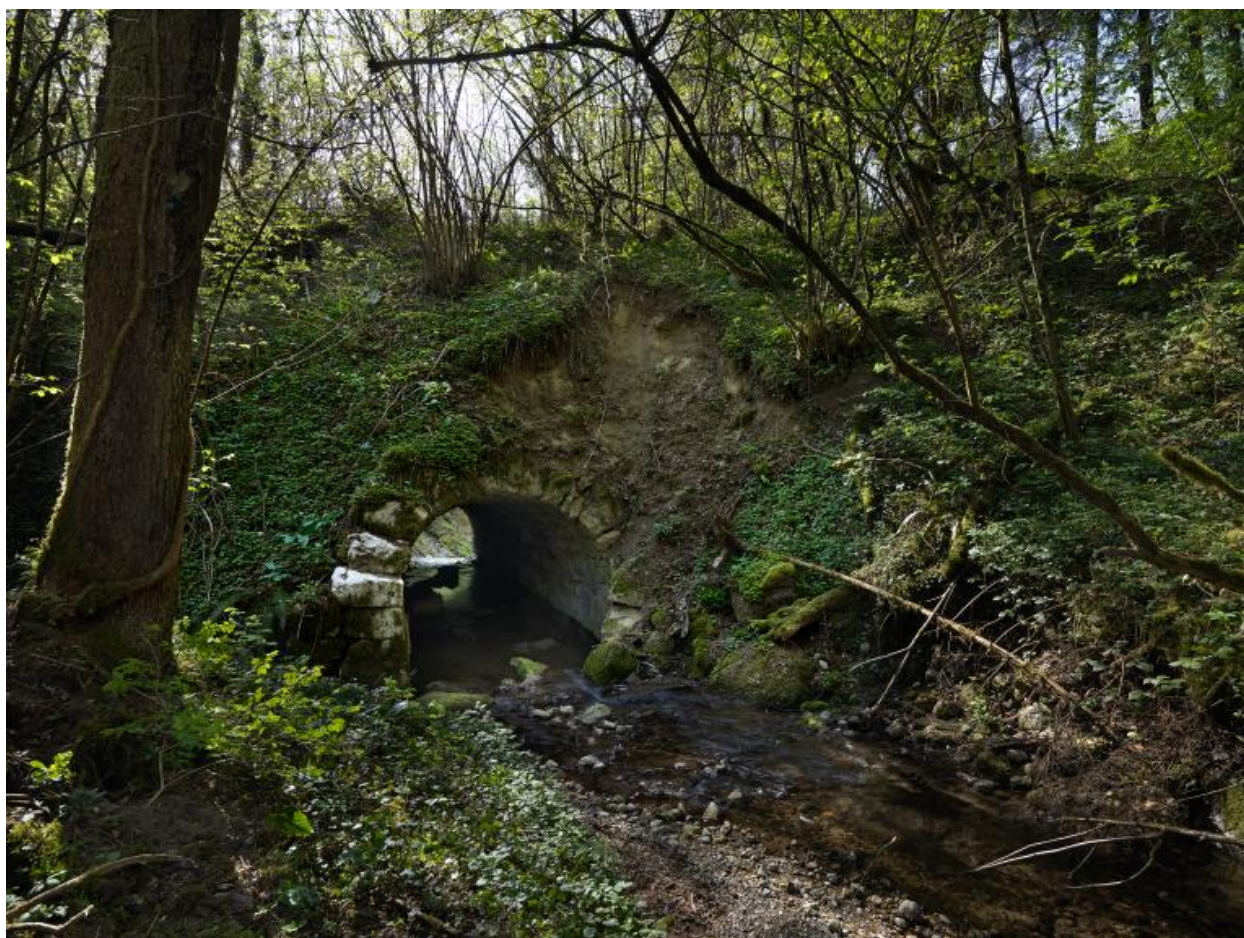
Vue amont.  
Phot. Thierry Leroy  
IVR84\_20177301823NUCAQ

Vue amont.

L'ancien pont est très dégradé : le tablier et la majeure partie des parements latéraux ont disparu (seul l'arc de la voûte côté aval est conservé).

Le pont est situé sur le ruisseau de la Forêt, peu après son confluent avec le nant du Chêne. Il est formé d'une seule arche, voûtée en plein-cintre, avec une hauteur à la flèche d'environ 2 m. Les arcs sont soigneusement appareillés en pierre de taille de grand module. La longueur de cette voûte approche les 15 m.

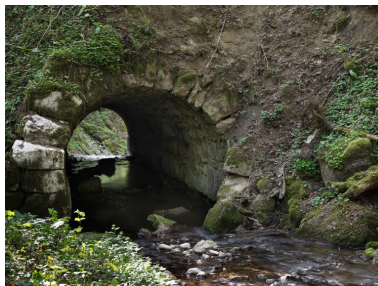
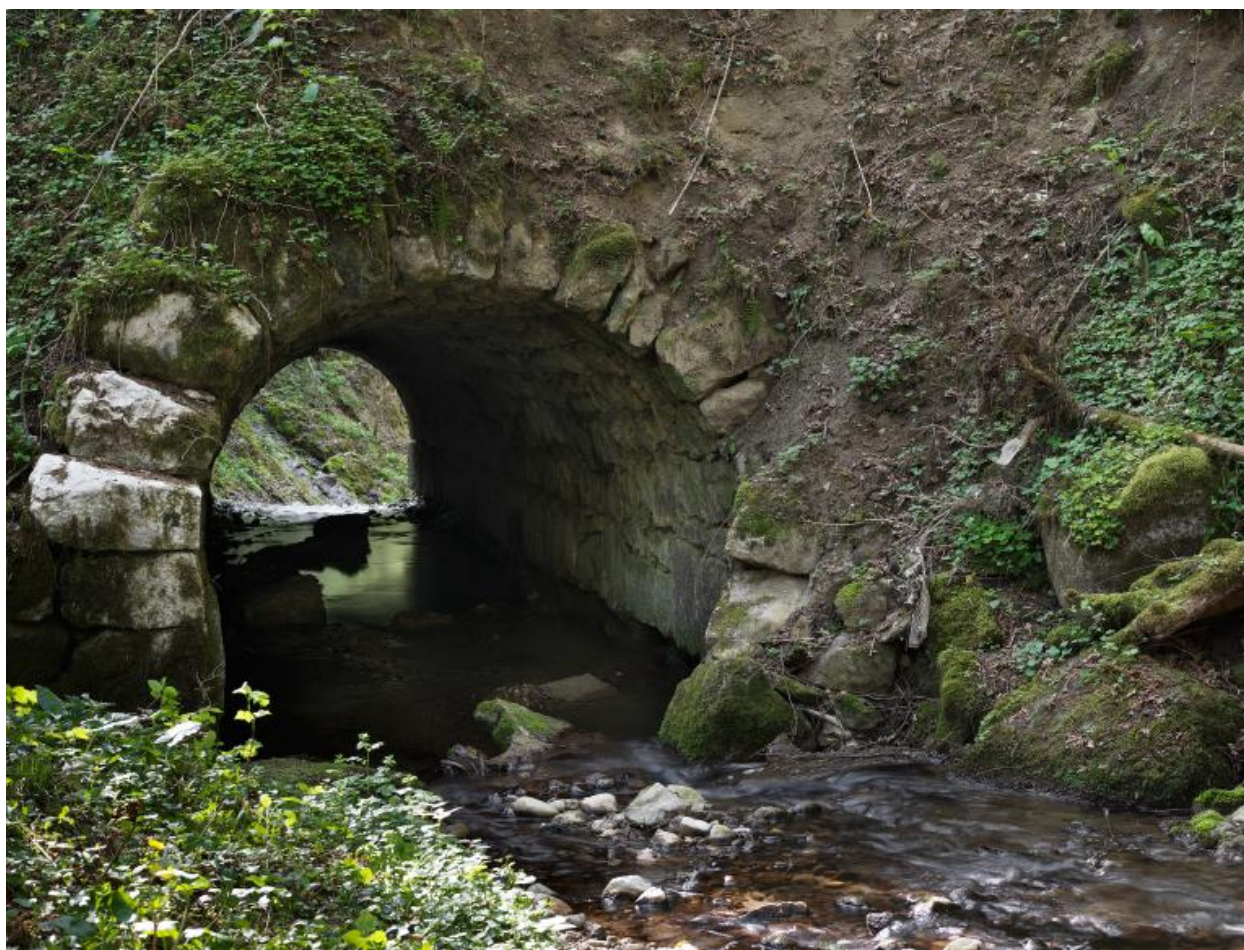
Vue rapprochée côté amont.  
Phot. Thierry Leroy  
IVR84\_20177301819NUCAQ

Vue rapprochée côté amont.

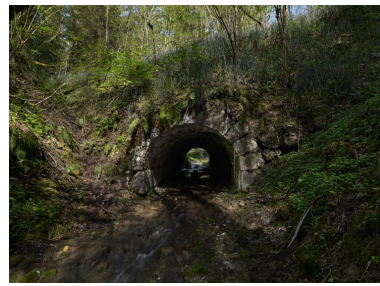
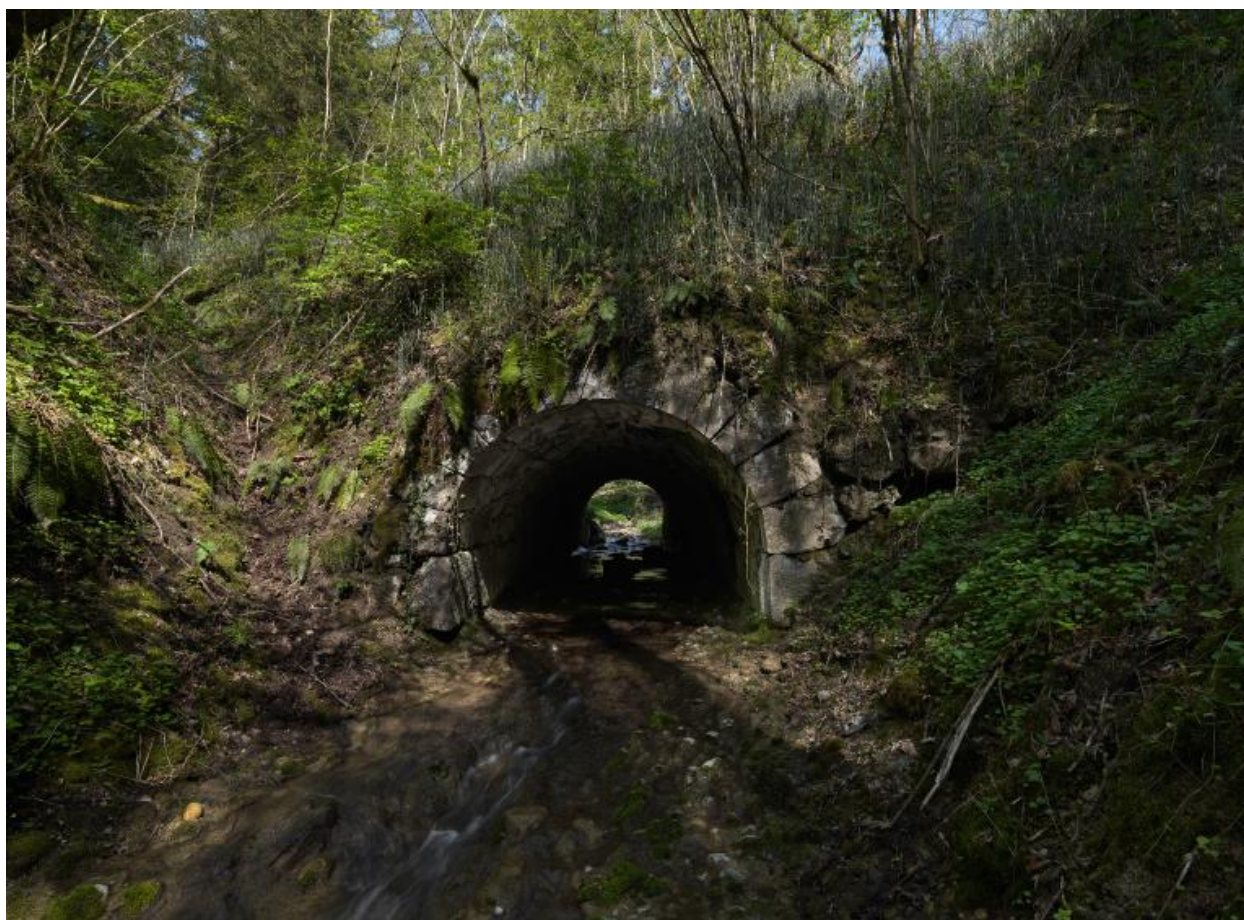
Vue aval.  
Phot. Thierry Leroy  
IVR84\_20177301826NUCAQ

Vue aval.

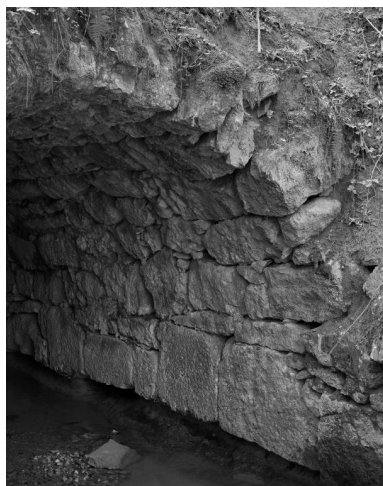
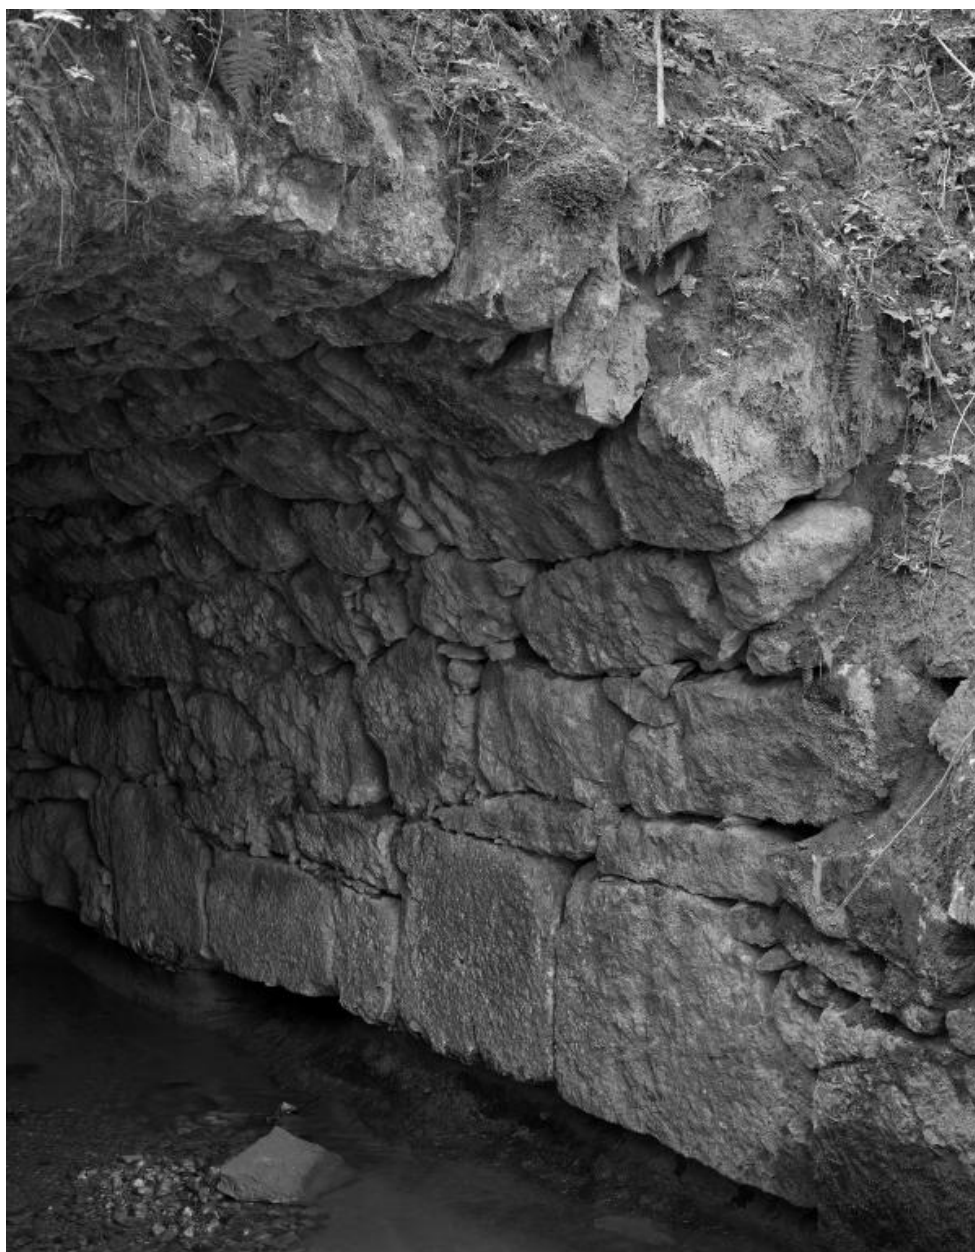
Détail du parement.  
Phot. Thierry Leroy  
IVR84\_20177301824NUCQ

Détail du parement.

Matériau(x) du gros-œuvre, mise en œuvre et revêtement : calcaire, pierre de taille

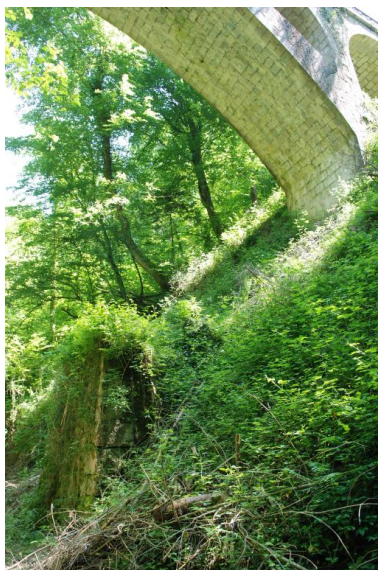
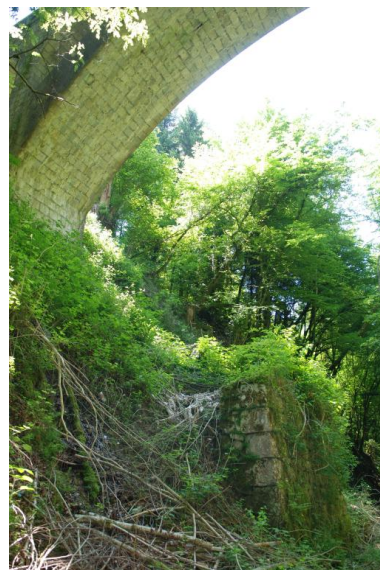
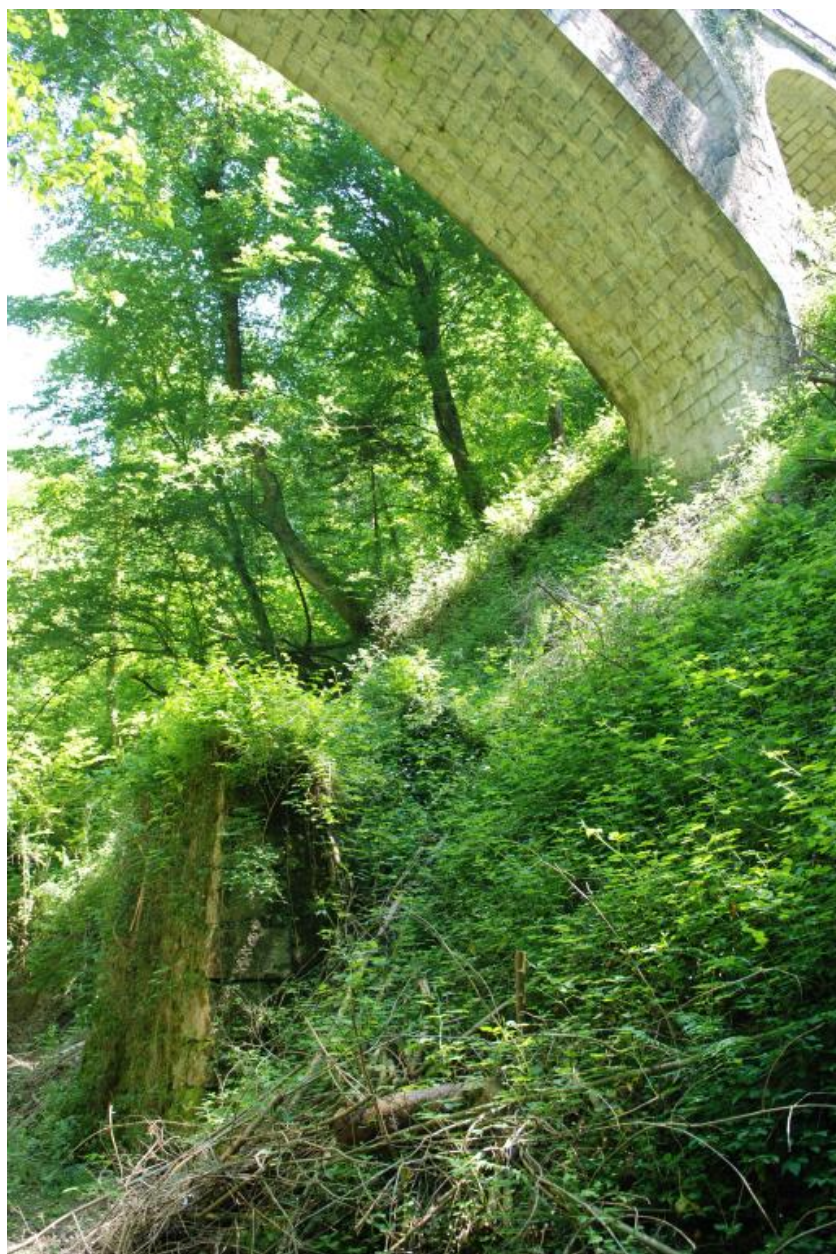
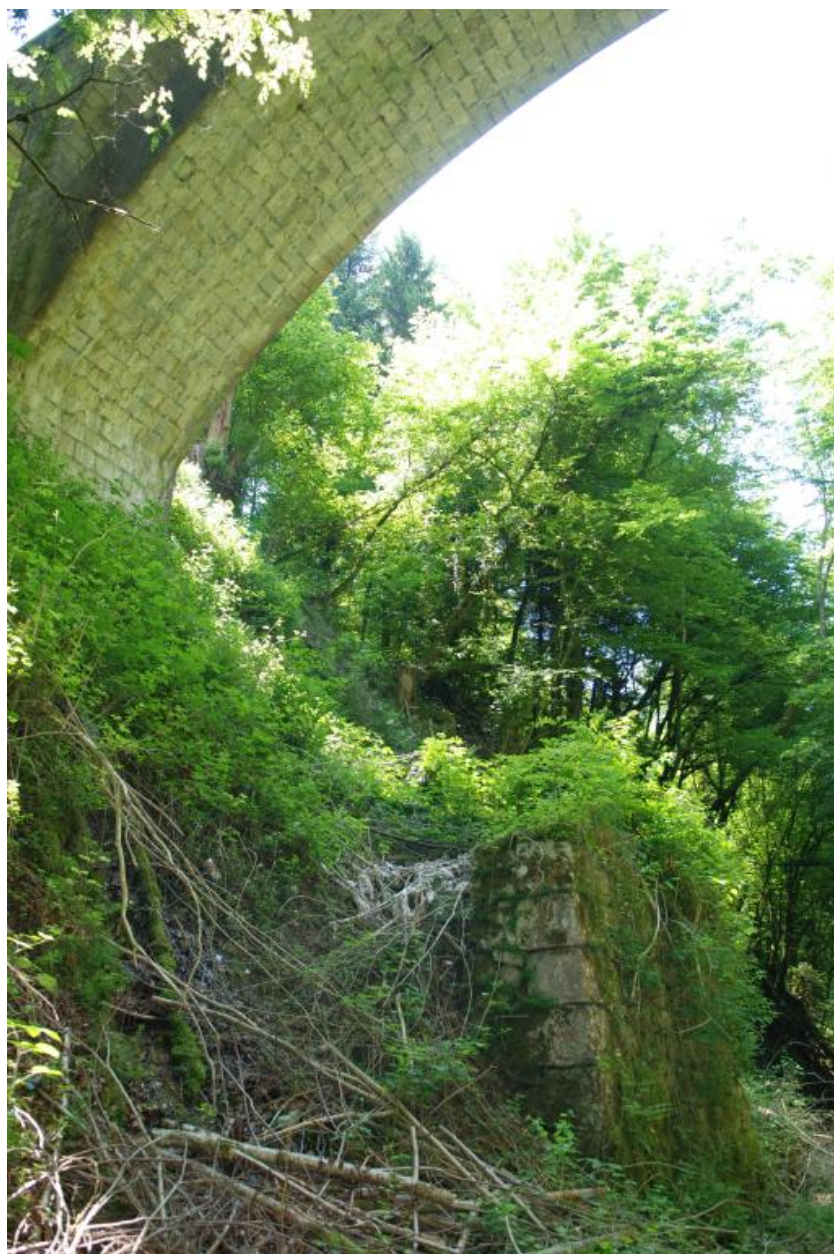
Vue d'une culée du deuxième  
pont (détruit), sous le pont actuel.  
Phot. Thierry Monnet  
IVR84\_20187301296NUCA

Vue d'une culée du deuxième  
pont (détruit), sous le pont actuel.  
Phot. Thierry Monnet  
IVR84\_20187301295NUCA

Vue d'une culée du deuxième pont (détruit), sous le pont actuel.

Le pont est édifié sur un chemin déjà existant sur la mappe sarde (vers 1730) et peut-être antérieur, et dont le tracé est repris par celui de la RD 211. Avant 1907, le tracé de la route est redressé et un nouveau pont est édifié, dont subsistent la base des culées. Enfin, au 20<sup>e</sup> siècle, cette construction est remplacée par un troisième pont permettant de surélever le tracé de la route.

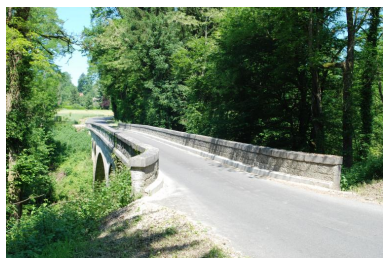
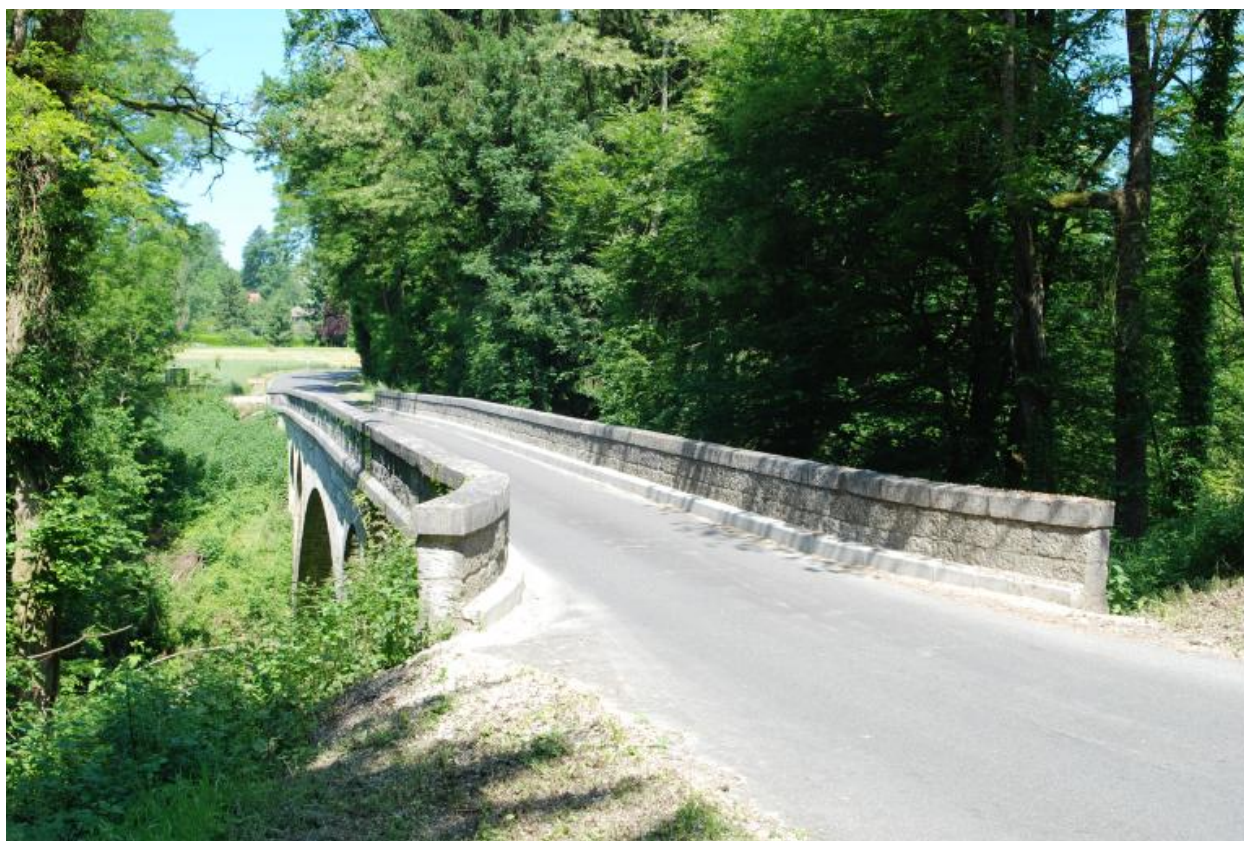
Vue du pont actuel.  
Phot. Thierry Monnet  
IVR84\_20187301293NUCA

Vue du pont actuel.

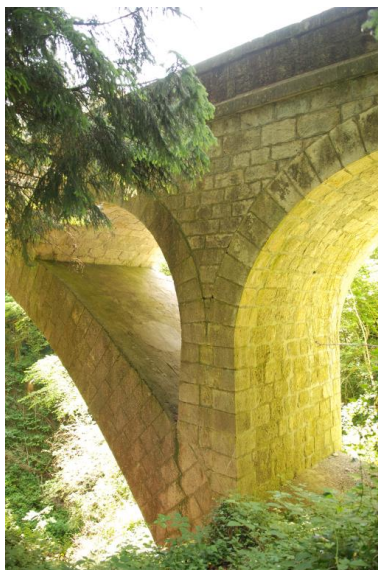
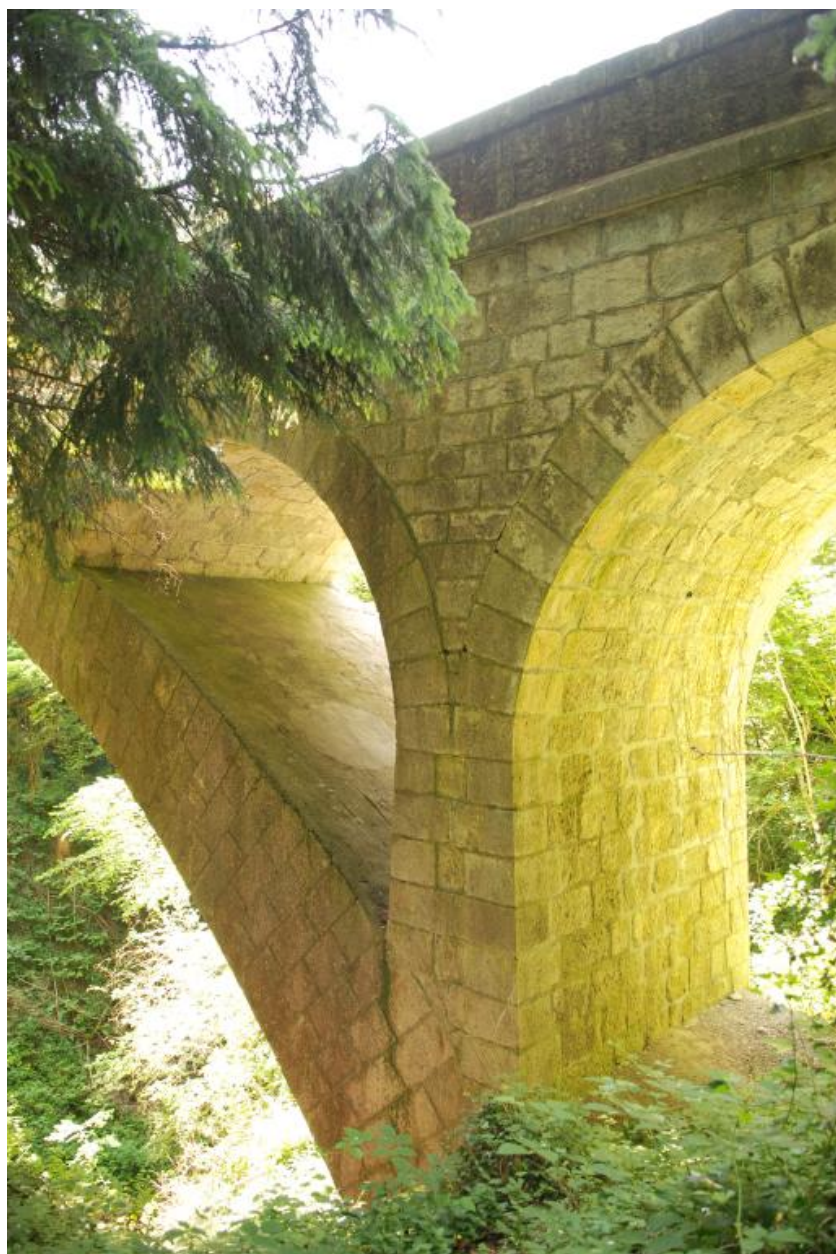
Détail de l'arche du pont actuel.  
Phot. Thierry Monnet  
IVR84\_20187301294NUCA

Détail de l'arche du pont actuel.

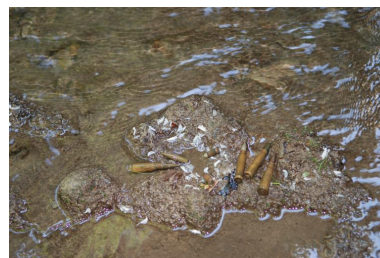
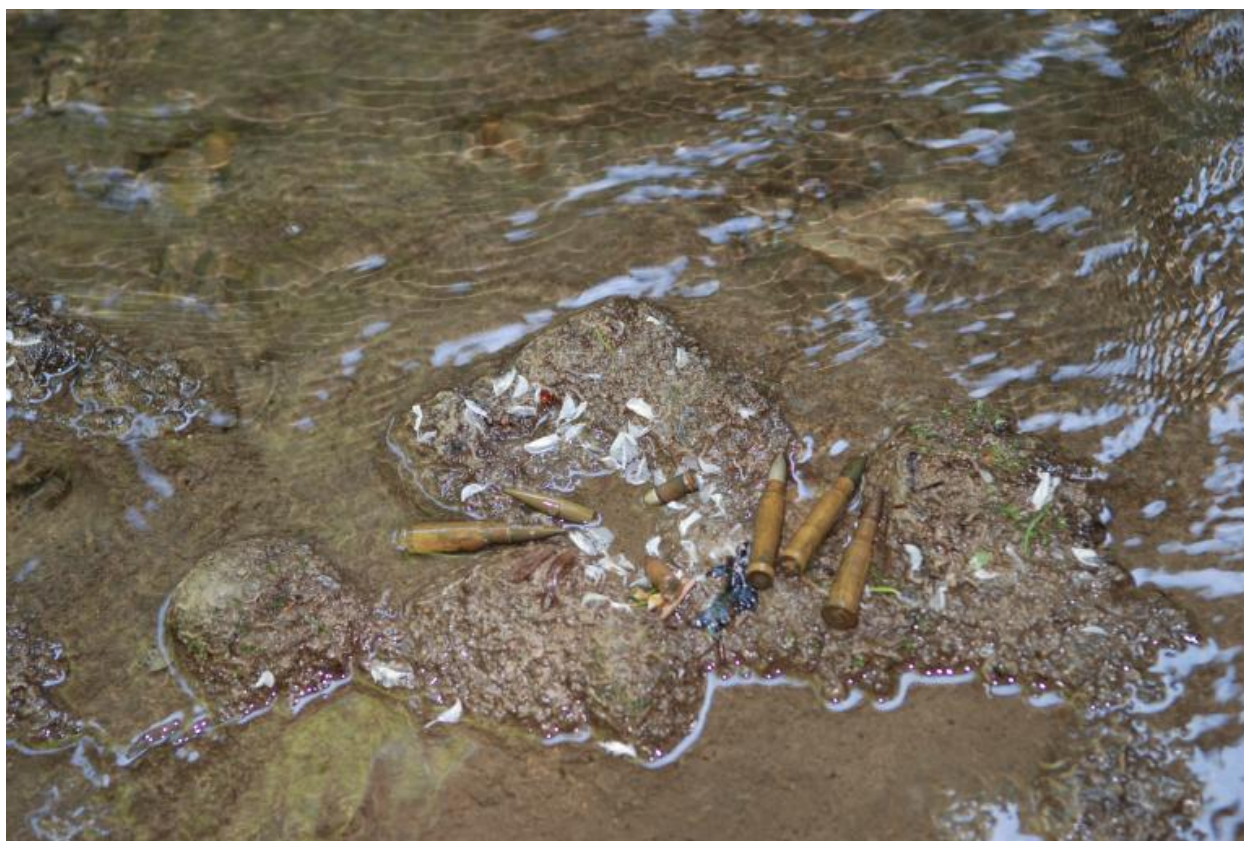
Cartouches dans le  
ruisseau de la Forêt.  
Phot. Caroline Guibaud  
IVR84\_20187301297NUCA

Cartouches dans le ruisseau de la Forêt.

La présence d'un grand nombre de douilles d'arme à feu a été constatée dans le lit du ruisseau un peu en aval du pont.
