Rhône-Alpes, Loire  
Trelins  
le bourg

## Ferme

Numéro de dossier : IA42001253

Cadre de l'étude : inventaire topographique Canton de Boën - Sail-sous-Couzan

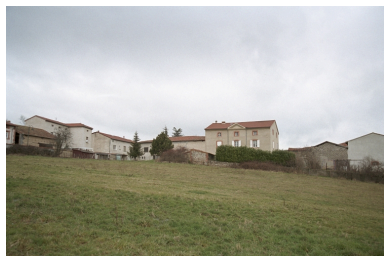
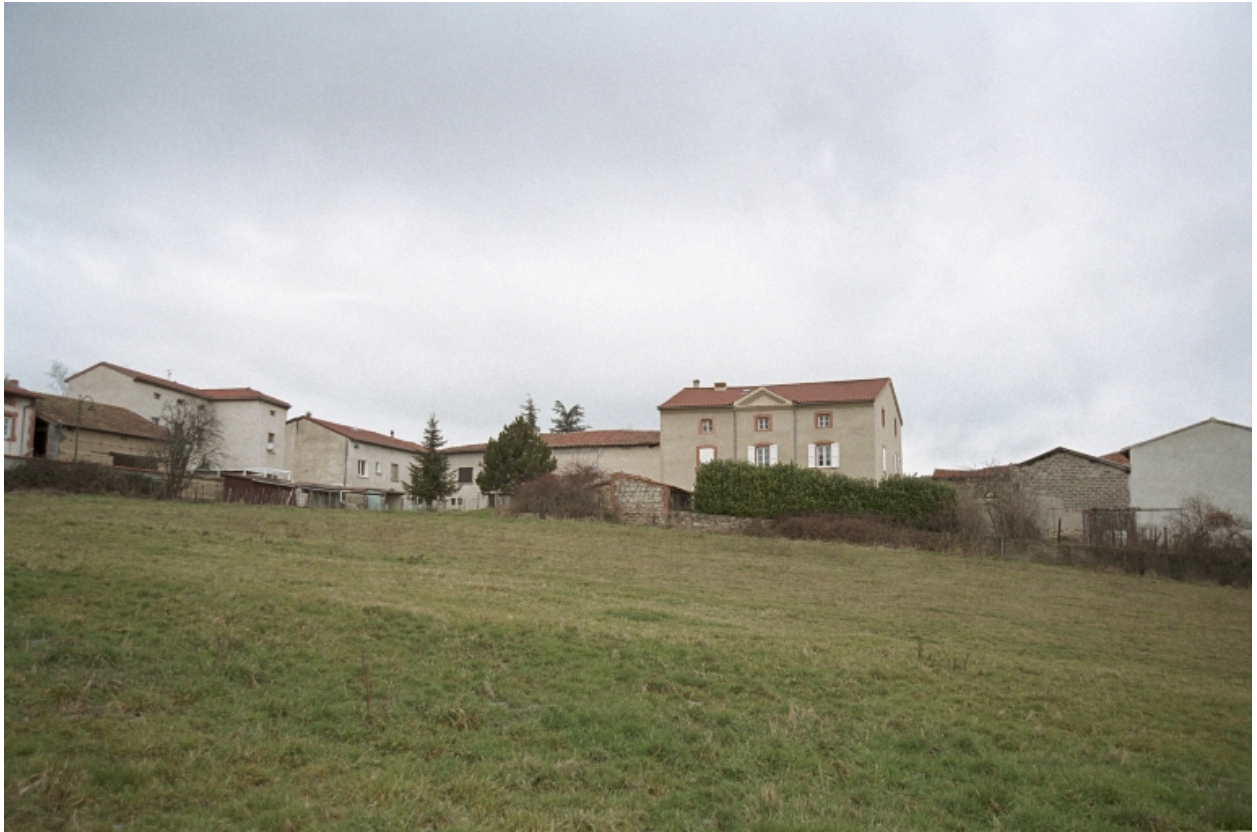
Vue d'ensemble depuis le sud.  
Phot. Caroline Guibaud,  
Phot. Thierry Monnet  
IVR82\_20054200235ZE

Vue d'ensemble depuis le sud.

La ferme s'organise autour d'une cour fermée dont l'entrée est un passage couvert. Le logis se trouve en fond de cour, isolé des dépendances. Il présente un volume parallélépipédique, avec un étage et un étage de comble, couvert d'un toit à longs pans (refait en tuiles creuses mécaniques) ; les façades présentent des travées régulières avec des baies à encadrements de briques, la travée centrale de la façade sur jardin étant soulignée par un fronton triangulaire et le faîte des murs par une génoise. Les dépendances comprennent une grange-étable, un grand cuvage (bâtiment avec toit à croupe au sud-est) et des caves pour stocker le vin. L'ensemble est construit en pisé enduit (encadrements de baies en bois sur les dépendances).

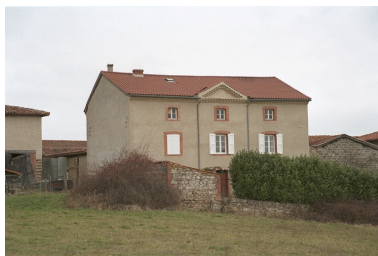
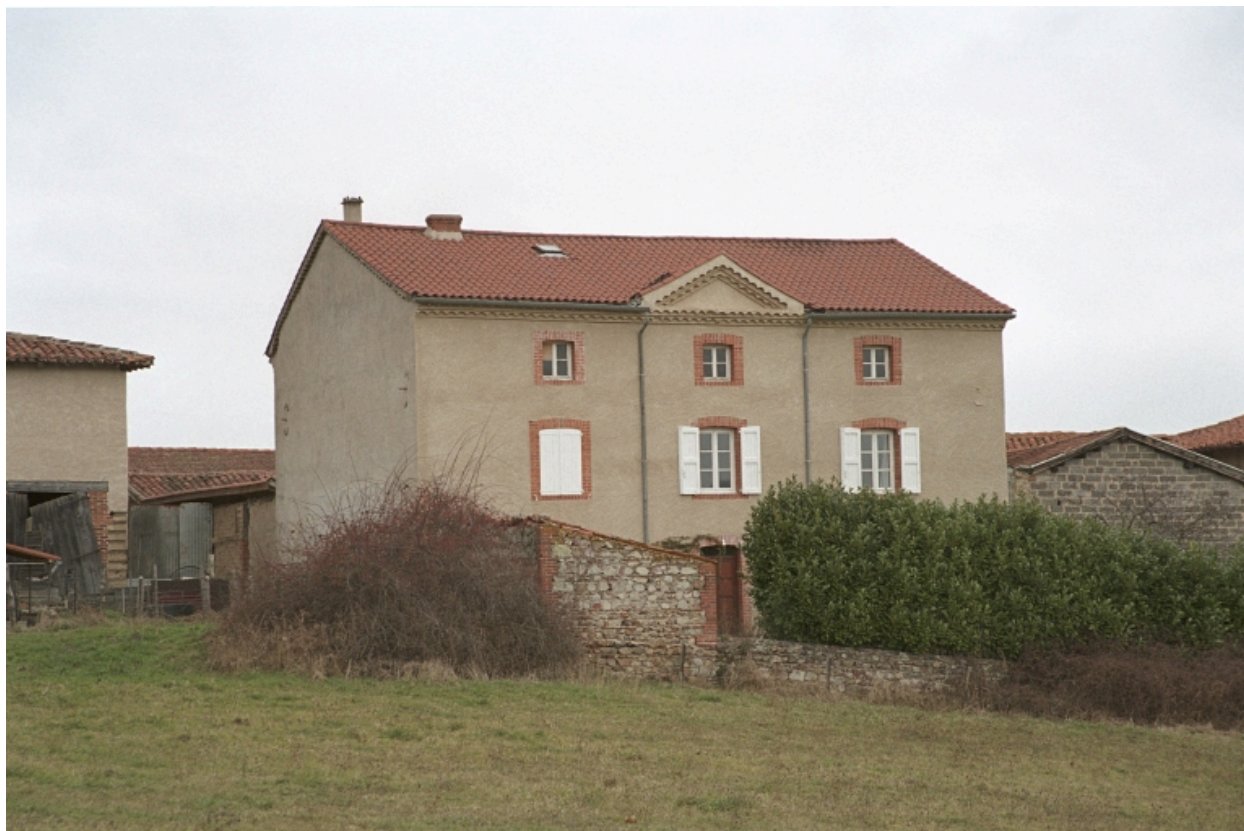
Vue d'ensemble depuis le sud.  
Phot. Caroline Guibaud,  
Phot. Thierry Monnet  
IVR82\_20054200236ZE

Vue d'ensemble depuis le sud.
