# Inventaire général du patrimoine culturel

Rhône-Alpes, Savoie Pugny-Chatenod Sous les Côtes chemin rural dit des Maillants

#### **Ferme**

Numéro de dossier : IA73004639 Date de l'enquête initiale : 2014 Date(s) de rédaction : 2017

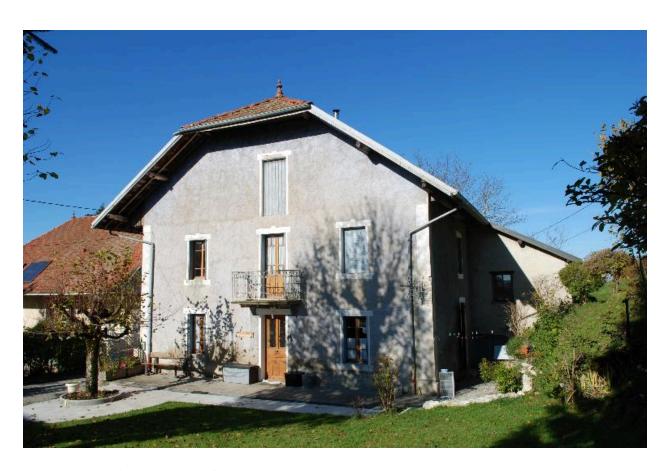
## IVR84\_20177301905NUCA

Vue générale de trois-quarts de la maison.

La ferme est de type « logis et grange-étable dans des bâtiments distincts, sur cour ». Le logis actuel est divisé entre deux propriétaires différents, la partie nord est distincte du reste du bâtiment; elle est accessible par un escalier récent en béton positionné sur la façade latérale ouest. Le restant de la maison comporte trois niveaux : un rez-de-chaussée avec une cave accessible de plain-pied au nord, et quatre pièces au sud, dont la cuisine et la salle à manger; un étage carré avec ses quatre chambres accessibles par un escalier intérieur; un comble à surcroît servant de grenier (?). La façade principale est sur le mur pignon sud, elle comporte la porte d'entrée principale et un balcon avec garde-corps en fer forgé, au droit, et à l'étage. La maison est construite en moellon de calcaire avec un revêtement couvrant en ciment; les encadrements des baies sont en ciment. La toiture à longs pans et demi-croupe est couverte de tuiles plates mécaniques, et les avant-toits sont fermés. La grange-étable est un bâtiment de plan barlong comportant alternativement de gauche à droite (d'ouest en est) une étable, une grange, puis à nouveau une étable et une grange, et enfin une remise ouverte. Les encadrements des portes sont majoritairement en calcaire, et certaines en bois ou molasse. Le linteau en molasse de la double porte de la seconde étable porte la date 1849 gravée. Un système de treuil, encore en place, permettait d'élever le char à foin au niveau du comble à surcroît pour le décharger. Les murs sont maçonnés en moellons de calcaire avec un enduit partiel à la chaux. La toiture à longs pans et demi-croupe est couverte de dalles en fibrociment.

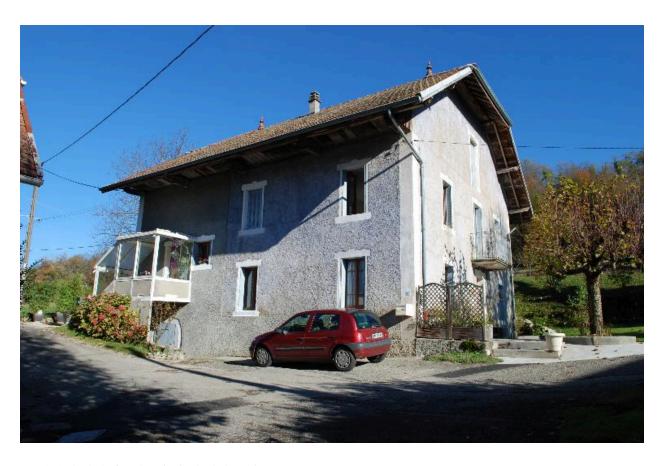
## IVR84\_20177301906NUCA

Vue générale de la façade principale de la maison.

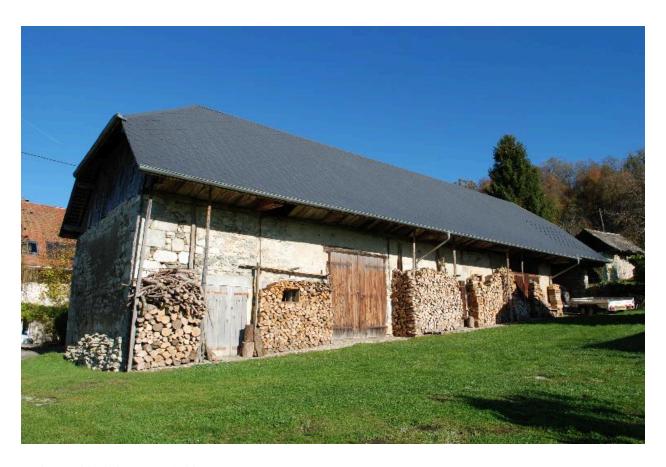
#### IVR84\_20177301907NUCA

Vue d'ensemble de la grange-étable.

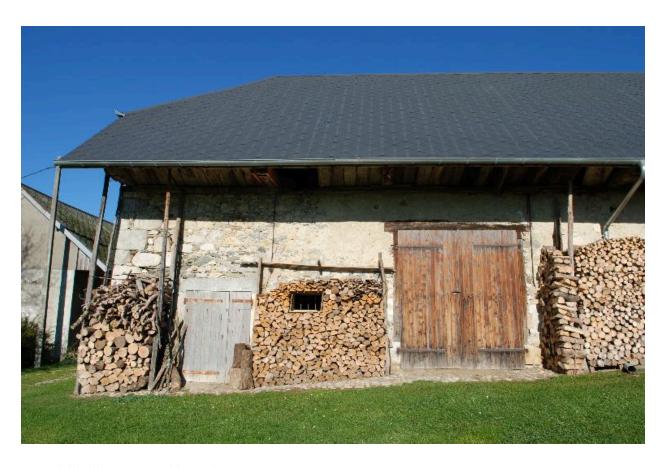
IVR84\_20177301908NUCA

Vue partielle de la grange-étable, partie ouest.

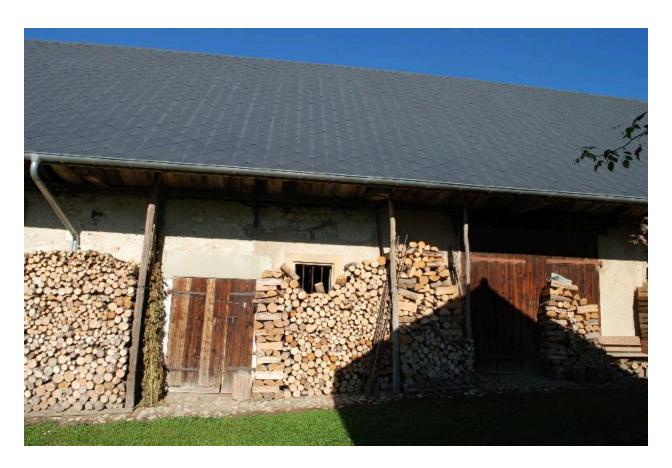
## IVR84\_20177301909NUCA

Vue partielle de la grange-étable, partie est.

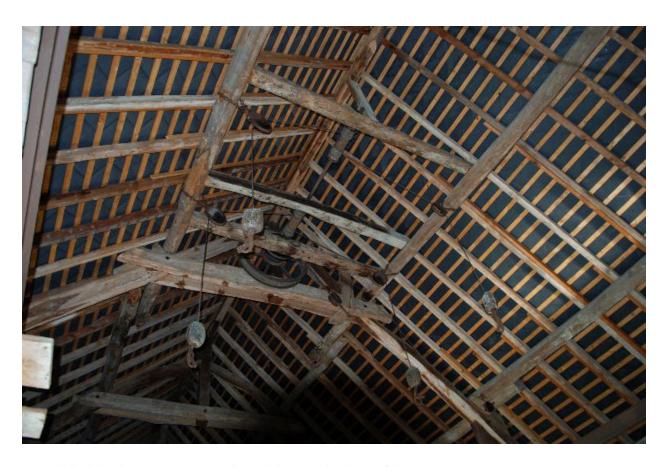
IVR84\_20177301910NUCA

Vue partielle de la charpente avec mécanisme d'élévation des chars à foin.

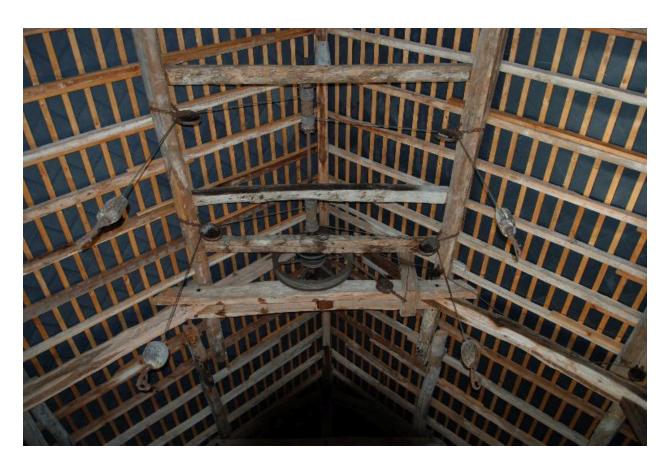
## IVR84\_20177301911NUCA

Vue partielle de la charpente avec mécanisme d'élévation des chars à foin.

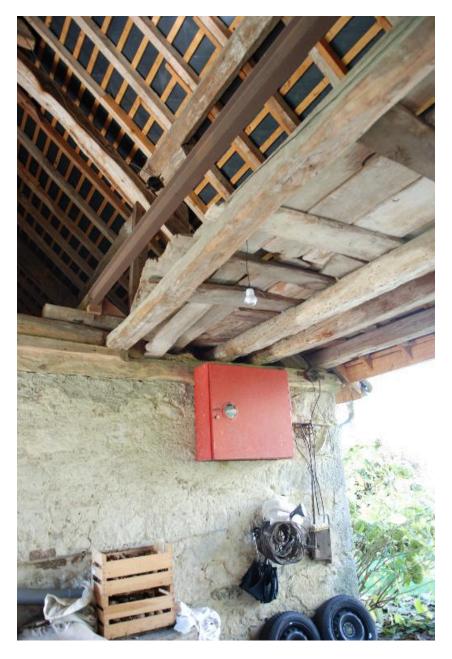
IVR84\_20177301912NUCA

Détail du mécanisme d'élévation du char à foin.

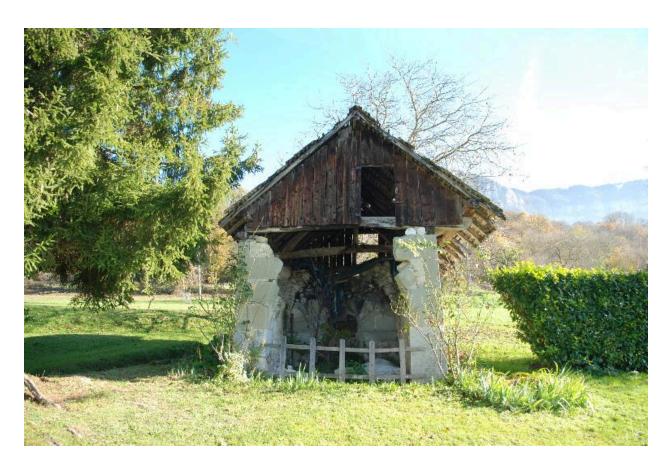
#### IVR84\_20177301913NUCA

Vue d'ensemble de face du four à pain.

Le four à pain de plan rectangulaire est construit en moellon de calcaire et de molasse (pierres de taille), la voûte du four à pain occupe la partie arrière de l'édicule. L'entrée du four est encadrée de deux murs latéraux en avancée qui dégagent un espace protégé au-devant ; une voûte en berceau (aujourd'hui détruite) couvrait cet espace. La bouche du four (partiellement détruite), la tablette située au-devant, et le cendrier (également détruit) sont en molasse. Une niche est placée dans le mur intérieur droit du four. Au-dessus de la voûte détruite, un plancher est aménagé (pour stockage de bois et d'ustensiles) ; l'espace est fermé par des bardages verticaux en bois. Le toit à longs pans, avec débord de la toiture plus important sur le côté droit (au nord), est couvert en ardoise et les avant-toits sont fermés par des planches.

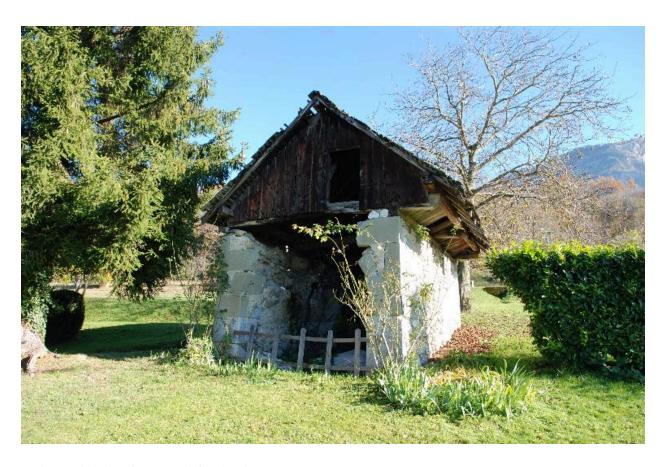
IVR84\_20177301914NUCA

Vue d'ensemble de trois-quarts du four à pain.

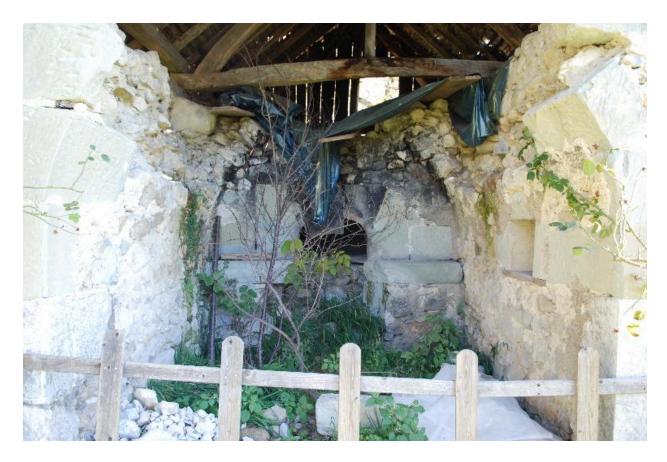
## IVR84\_20177301915NUCA

Vue d'ensemble intérieure du four à pain.

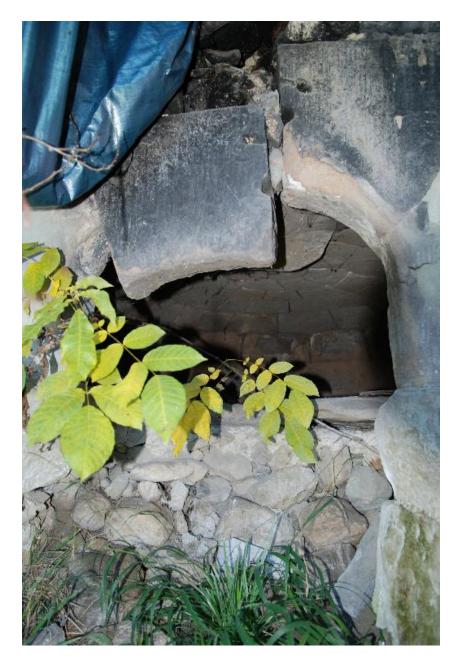
IVR84\_20177301916NUCA

Détail de la bouche du four à pain.

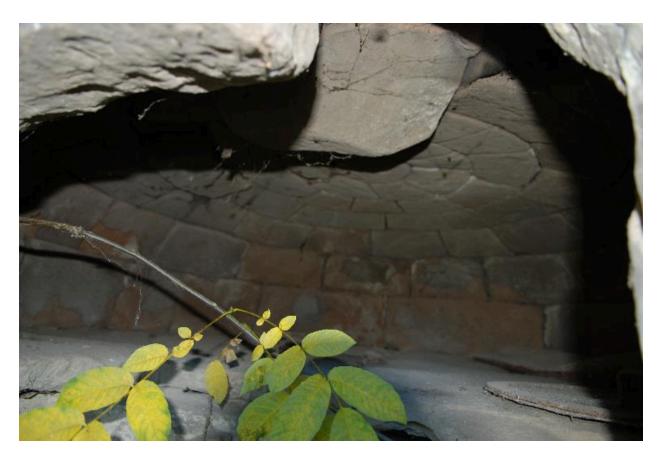
IVR84\_20177301917NUCA

Détail intérieur de la voûte du four à pain.

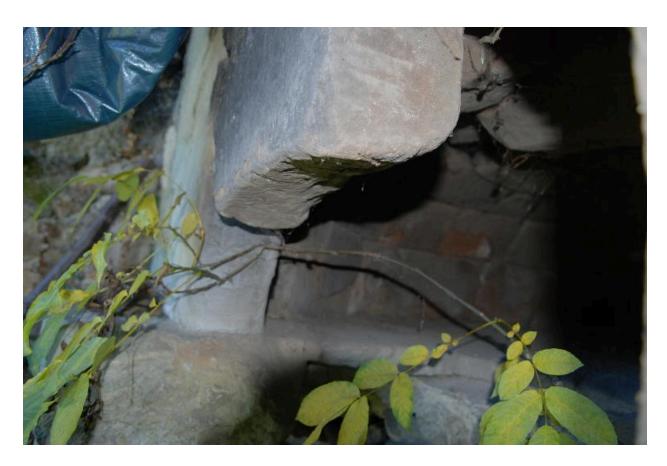
IVR84\_20177301918NUCA

Détail intérieur de la voûte du four à pain.

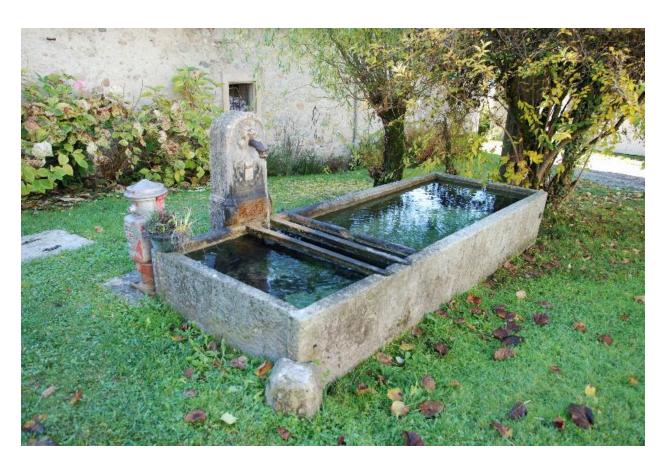
IVR84\_20177301919NUCA

Vue d'ensemble du bassin-abreuvoir.

Un bassin-abreuvoir en pierre (340 cm de large, 125 cm de profondeur) est situé dans la cour placée entre la maison et la grange-étable, la borne fontaine est également en pierre.

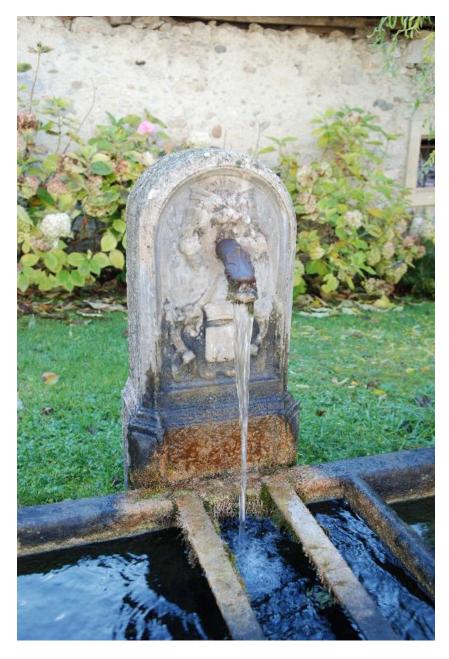
IVR84\_20177301920NUCA

Détail du bassin-abreuvoir.
